**DINÂMICA FLUVIAL E ASPECTOS ANTRÓPICOS NO FURO DO  
PARACUÚBA - IRANDUBA (AM)**

**Manaus-AM**  
**2020**

Dissertação de Mestrado apresentada ao Programa de Pós Graduação em Geografia da Universidade Federal do Amazonas (UFAM), nível de Mestrado, como requisito parcial para obtenção de título de Mestre. Área de contração: Domínios da natureza na Amazônia.

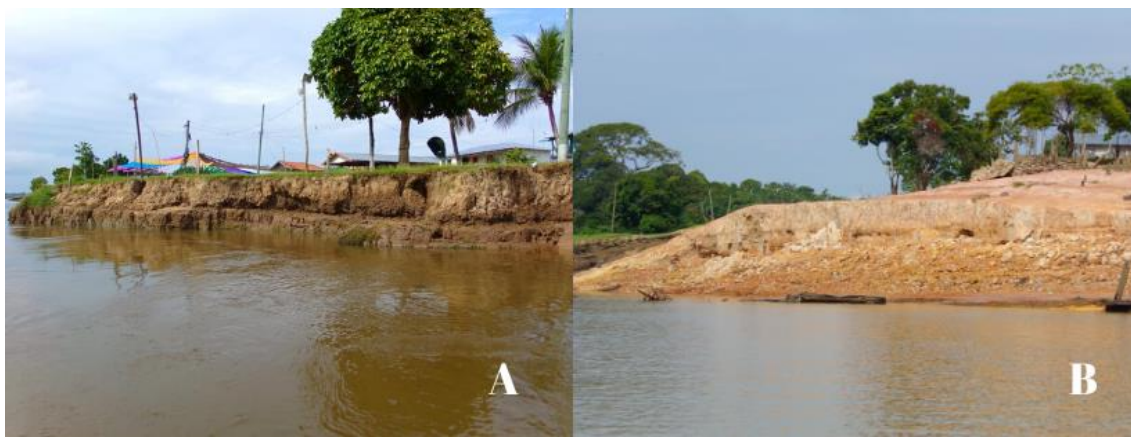
**Figura 2** - Solos quaternários da várzea na entrada do canal – Neossolo Flúvico (A), Solos terciários próximo a saída do canal – Plintossolos (B) da Formação Alter do Chão.

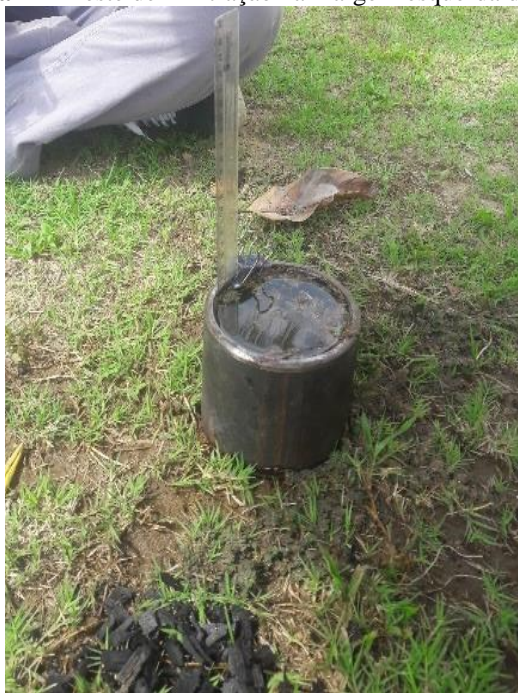
**Figura 14** - Teste de infiltração na margem esquerda do canal

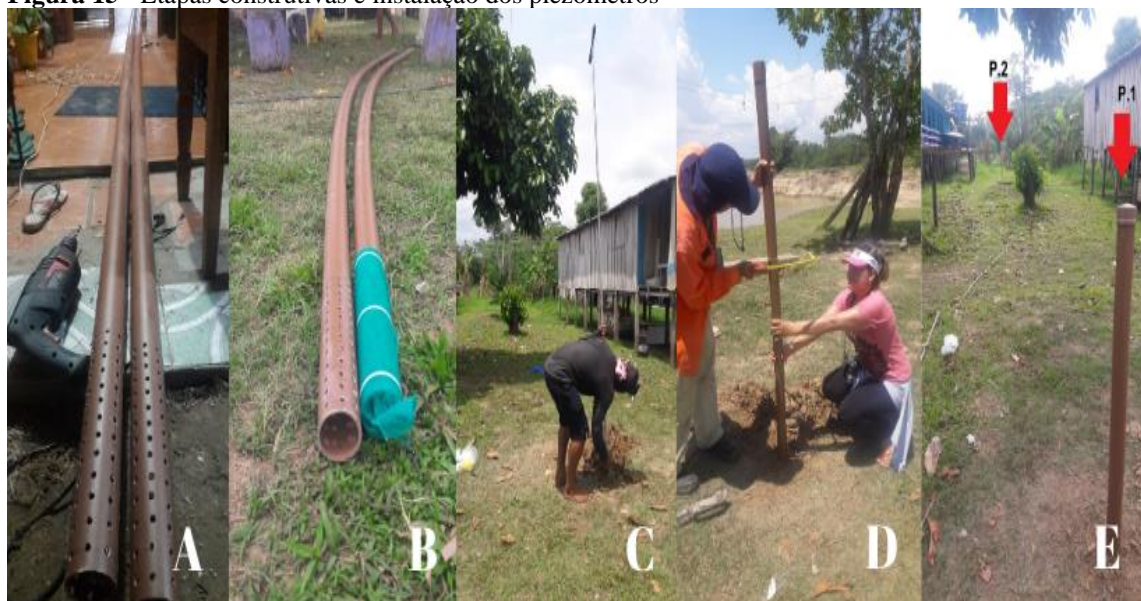
**Figura 15** - Etapas construtivas e instalação dos piezômetros

**Fonte:** Trabalho de Campo, 2018. **Org.:** Sandréia A. Cascaes, 2019. Confecção dos furos no tubo pvc (A); Envolvimento da tela de proteção nos furos, presos por braçadeiras (B); Perfuração manual com trado holandês no solo para instalação do tubo (C); Ajustes do tamanho do tubo em campo (D); Piezômetros devidamente instalados a 15 m distante da margem (Pz1) e 45 m distante (Pz2) (E).

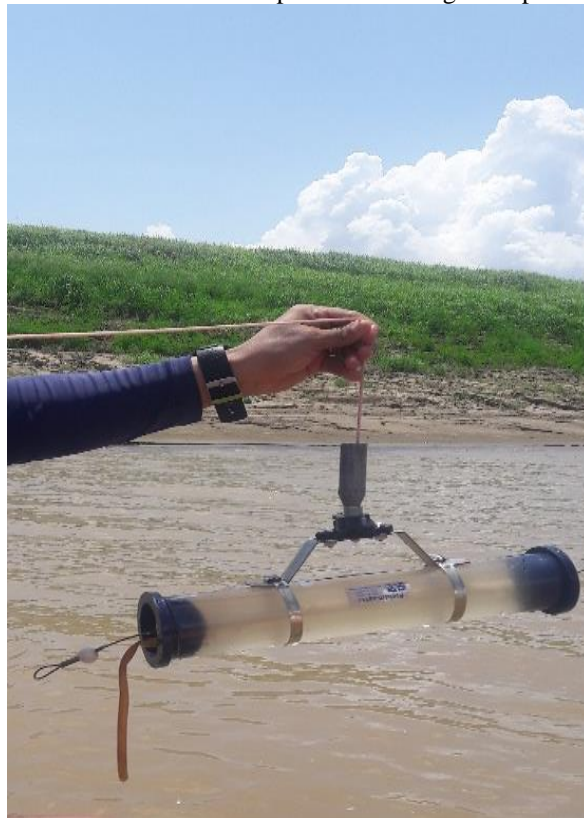
**Figura 16** - Garrafa *Van Dorn* usada para coleta de água no período da vazante

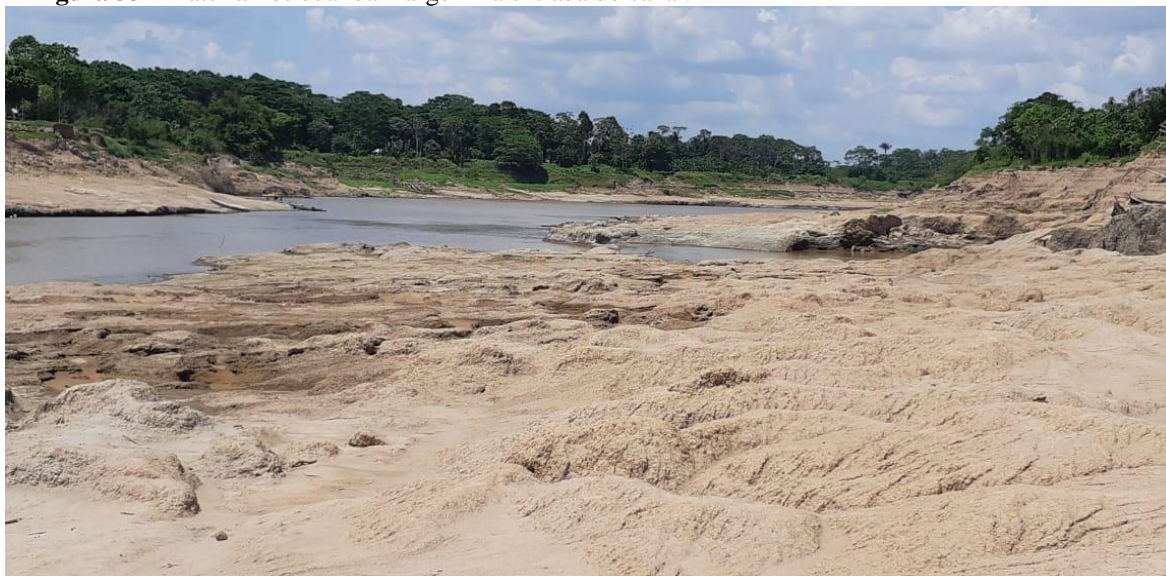
**Figura 33** - Material residual da margem na entrada do canal.

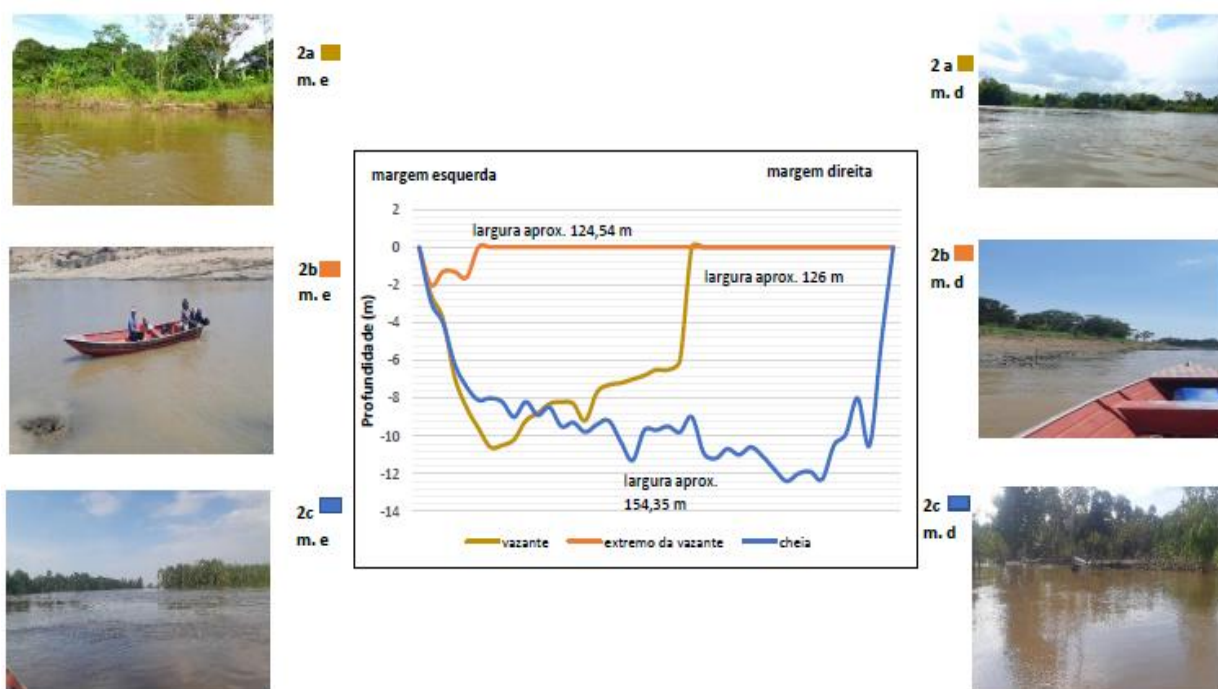
**Figura 36** - Integração dos perfis batimétricos transversais 2a, 2b e 2c (meio) em diferentes períodos hidrológicos do Furo do Paracuúba

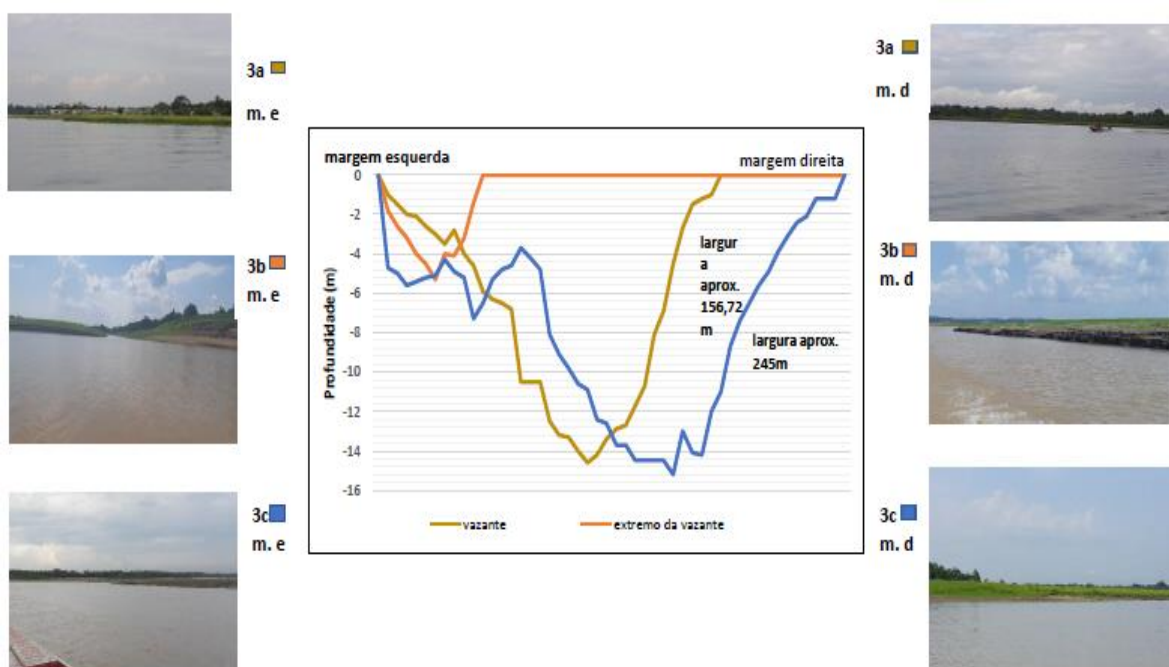
**Figura 37** - Integração dos perfis batimétricos transversais n°3a,3b e 3c (saída) em diferentes períodos hidrológicos do Furo do Paracuúba

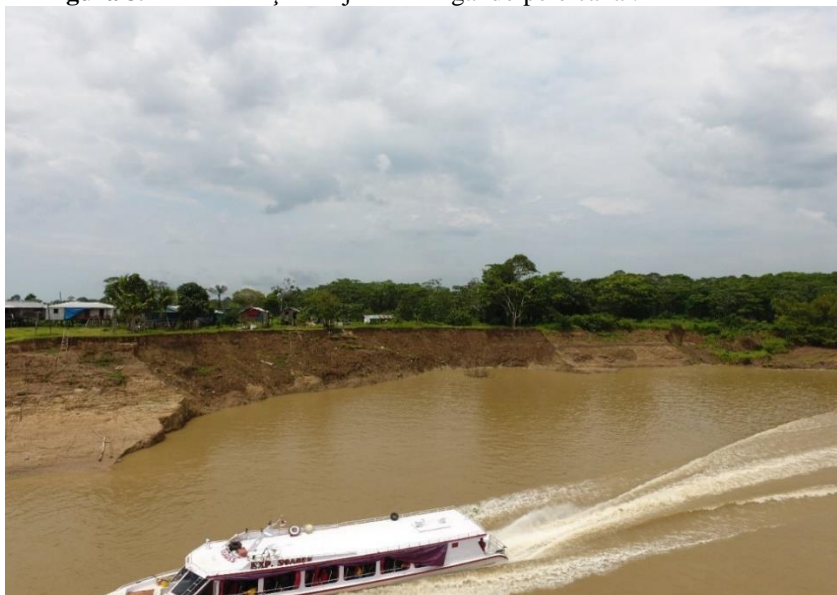
**Figura 39** - Embarcação “a jato” trafegando pelo canal.

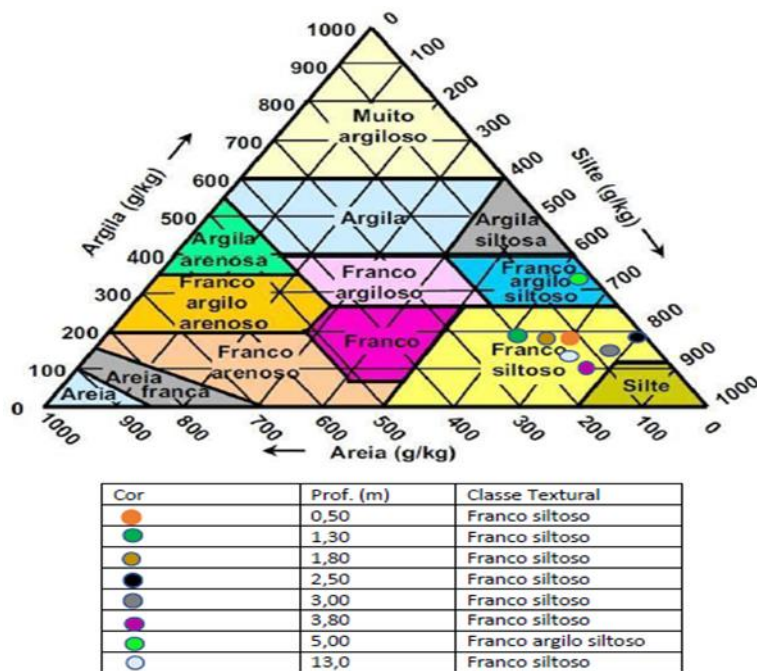
**Figura 41:** Triângulo Textural – amostras da margem esquerda

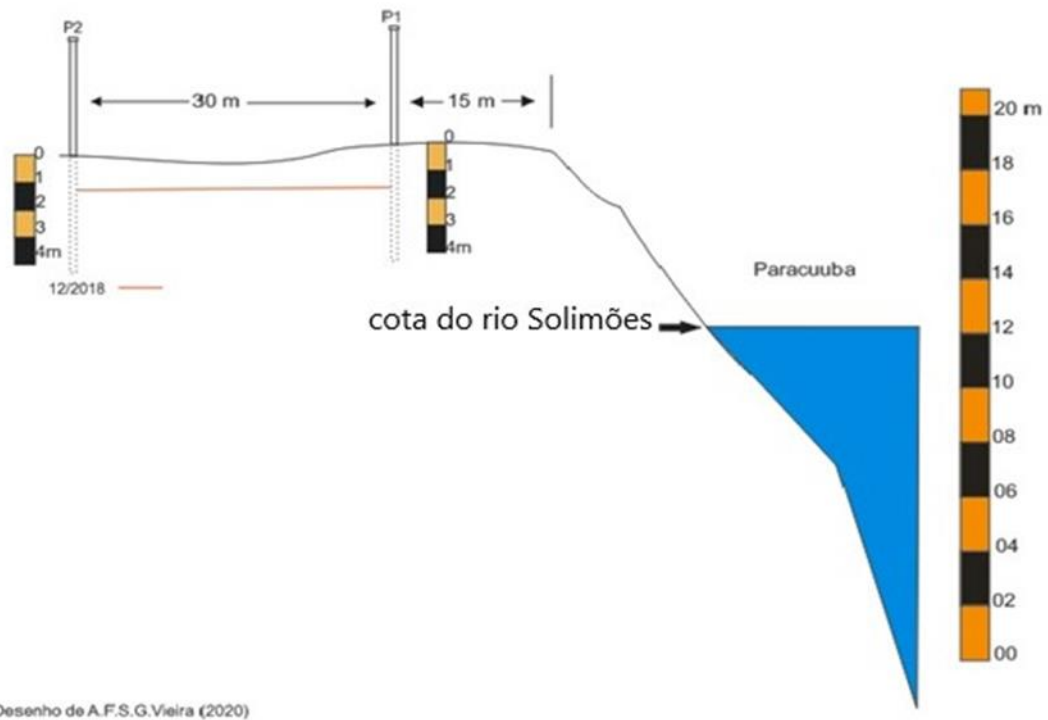
**Figura 48** - Perfil esquemático da oscilação do nível piezométrico do lençol freático na margem esquerda do canal (Furo do Paracuúba), em Dezembro /2018

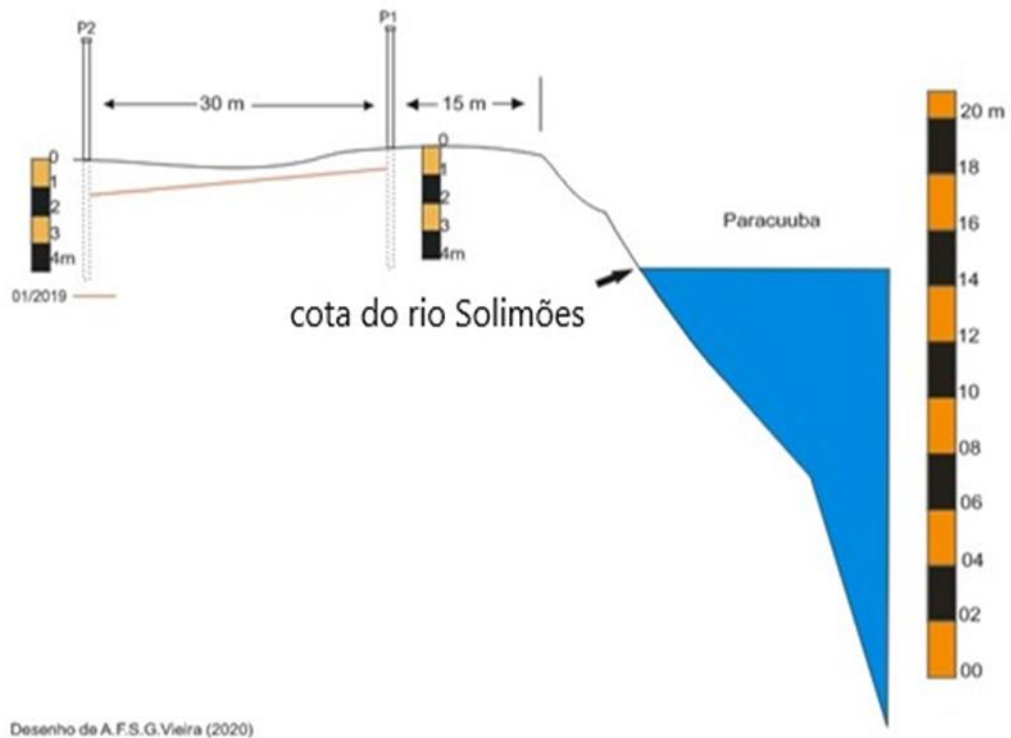
**Figura 49** - Perfil esquemático da oscilação do nível piezométrico do lençol freático na margem esquerda do canal (Furo do Paracuúba), em Janeiro /2019

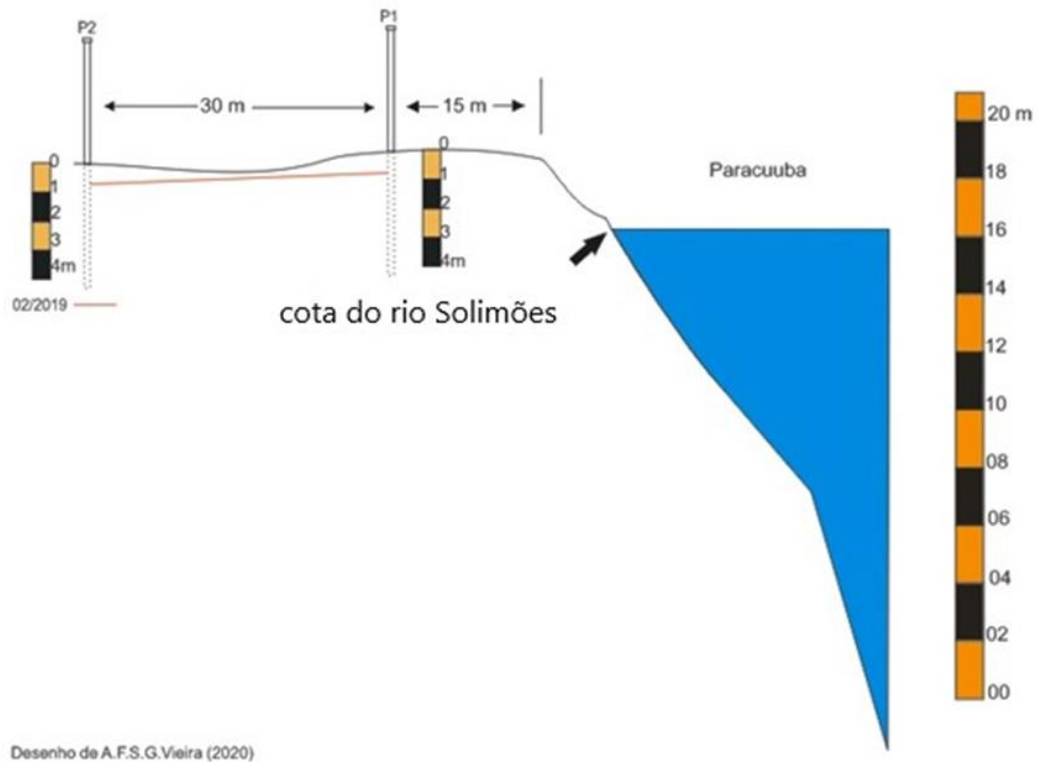
**Figura 50** -Perfil esquemático da oscilação do nível piezométrico do lençol freático na margem esquerda do canal (Furo do Paracuúba), em Fevereiro / 2019

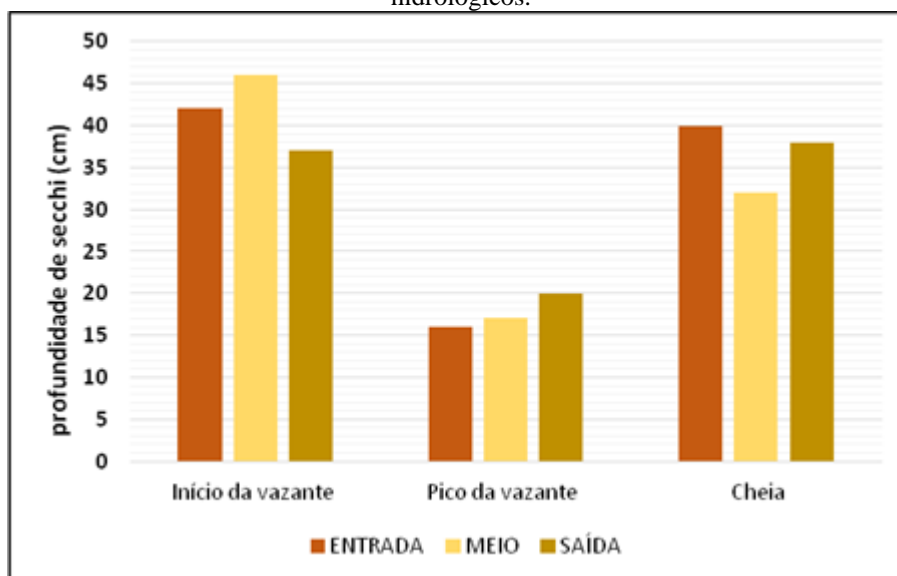
**Gráfico 27** - Valores de transparência da água na entrada, meio e saída do canal em três momentos hidrológicos.
