**UNIVERSIDADE FEDERAL DO AMAZONAS
CENTRO DE CIÊNCIAS DO AMBIENTE - CCA
PROGRAMA DE PÓS-GRADUAÇÃO EM CIÊNCIAS DO AMBIENTE E
SUSTENTABILIDADE NA AMAZÔNIA – PPGCASA**

**VULNERABILIDADES E POTENCIALIDADES DA MICROBACIA
HIDROGRÁFICA DO IGARAPÉ DO MARIANO NA ZONA DE
TRANSIÇÃO E EXPANSÃO URBANA DE MANAUS-AM**

Tese submetida ao Programa de Pós-Graduação em Ciências do Ambiente e Sustentabilidade na Amazônia da Universidade Federal do Amazonas como parte dos requisitos para obtenção do título de Doutor em Ciências do Ambiente e Sustentabilidade na Amazônia.

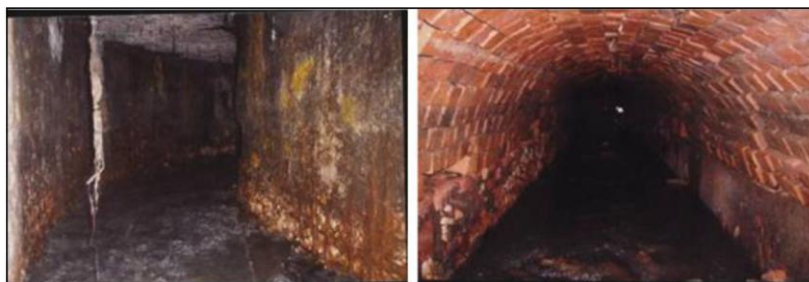
Figura 6 - Galerias subterrâneas construídas pelos ingleses canalizando os igarapés.

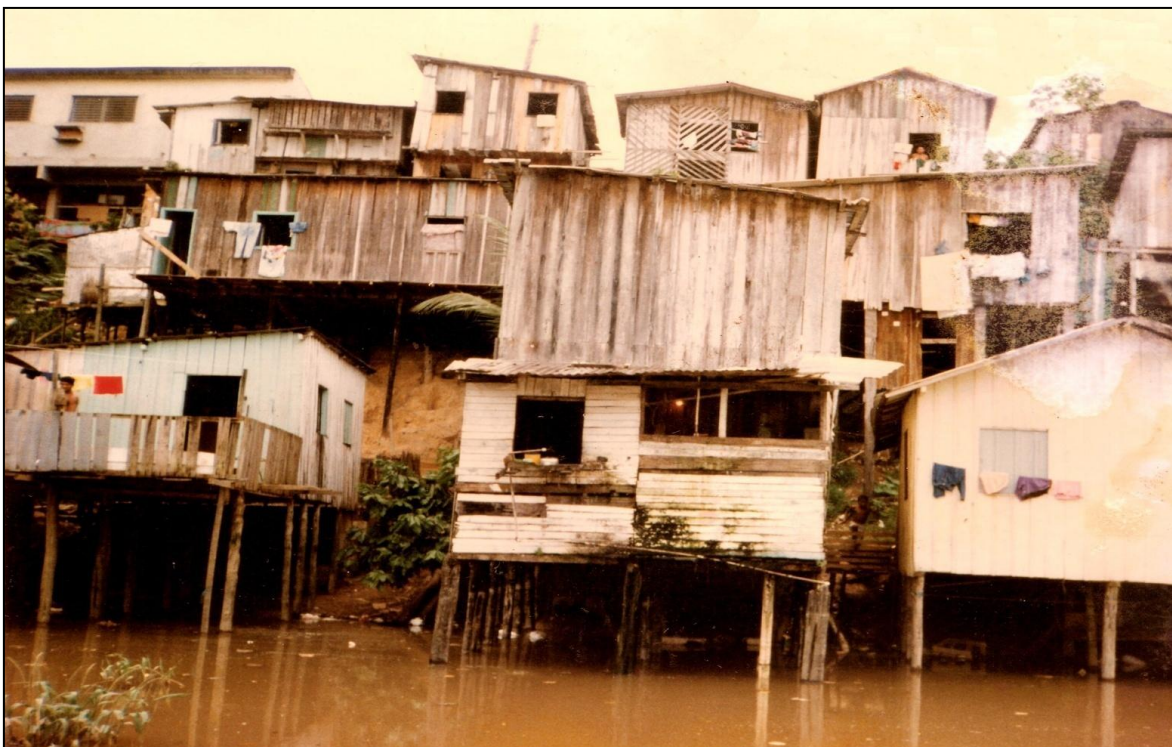
Figura 10 – Ocupação irregular em área de encosta na margem do igarapé Cachoeira Grande no Bairro de São Geraldo.

As áreas de encostas do igarapé Cachoeira Grande no percurso que separa o bairro de São Geraldo do bairro de São Jorge (Figura 10), margens do igarapé do São Raimundo, que separa o bairro do mesmo nome do bairro de Nossa Senhora Aparecida foram ocupados. A mesma situação também é vista próximo à foz do igarapé do Educandos e no curso do igarapé do Quarenta, dezenas de moradias umas coladas às outras descendo a área de encosta até a ocupação total da planície de inundação.

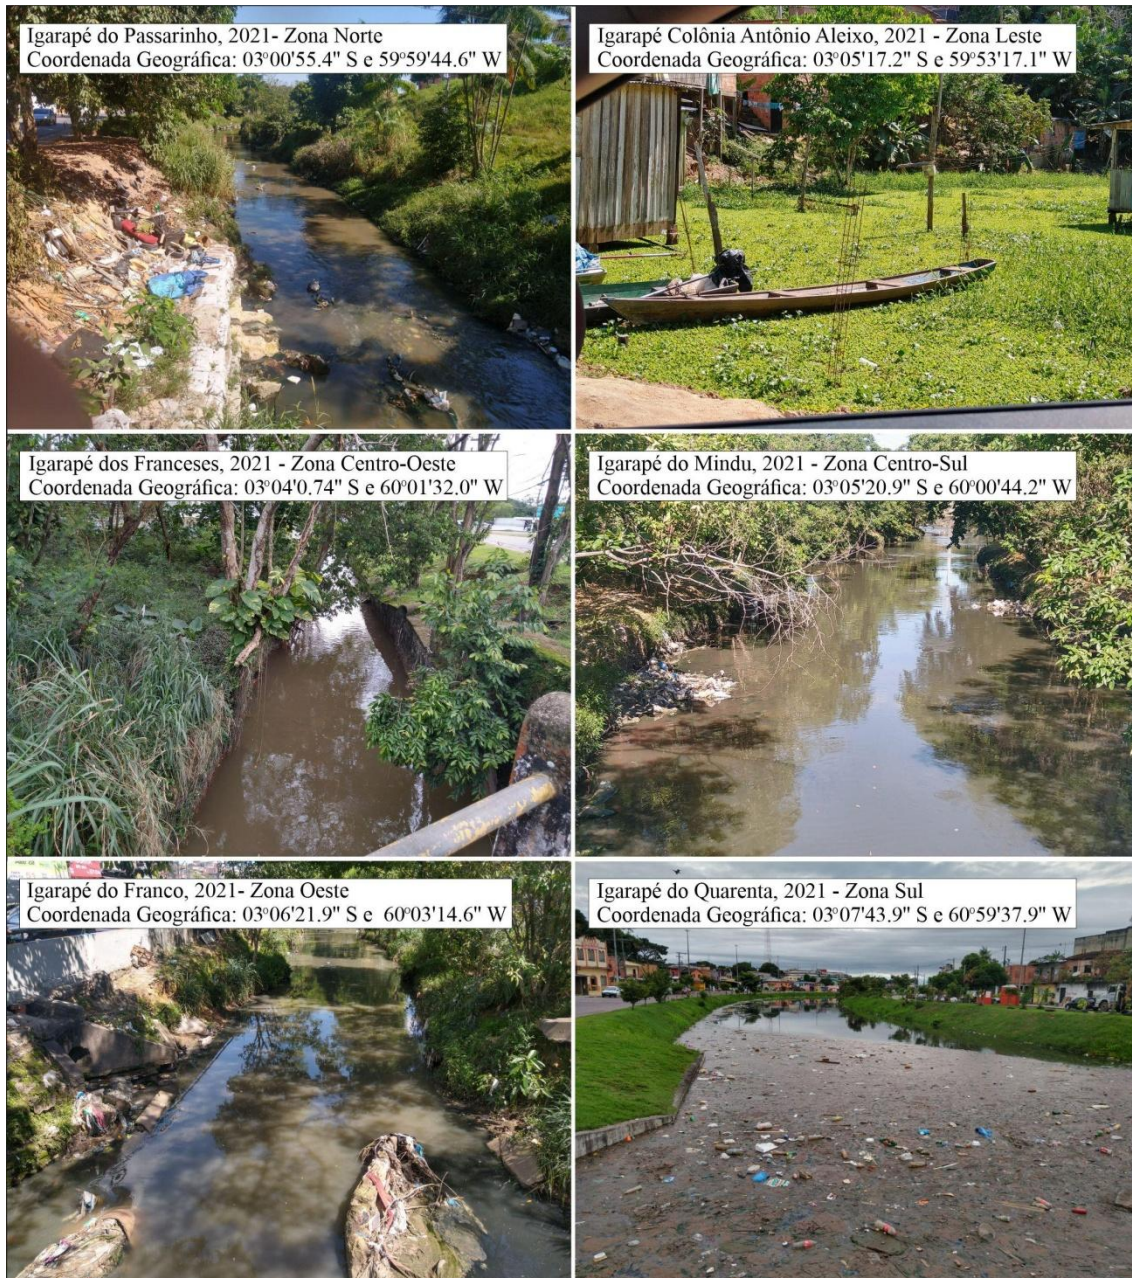
Figura 13 – Registros fotográficos dos igarapés no estado ambiental identificados por Zona Geográfica.

Na Zona Centro-Oeste, o igarapé dos Franceses com seu baixo curso seguindo paralelo à Avenida Constantino Nery com suas águas de cor cinza chumbo poluídas devido os resíduos líquidos que recebe, na Zona Leste, área de intenso povoamento, o igarapé Colônia Antônio Aleixo que segue encaixado na estrutura do relevo colinoso com casas construídas na área de encosta e sobre a planície de inundação e o igarapé do Passarinho na Zona Norte área da atual expansão de Manaus com seu leito entulhado por sedimentos artificializados e margem antropizada por todo tipo de resíduos (Figura 13).

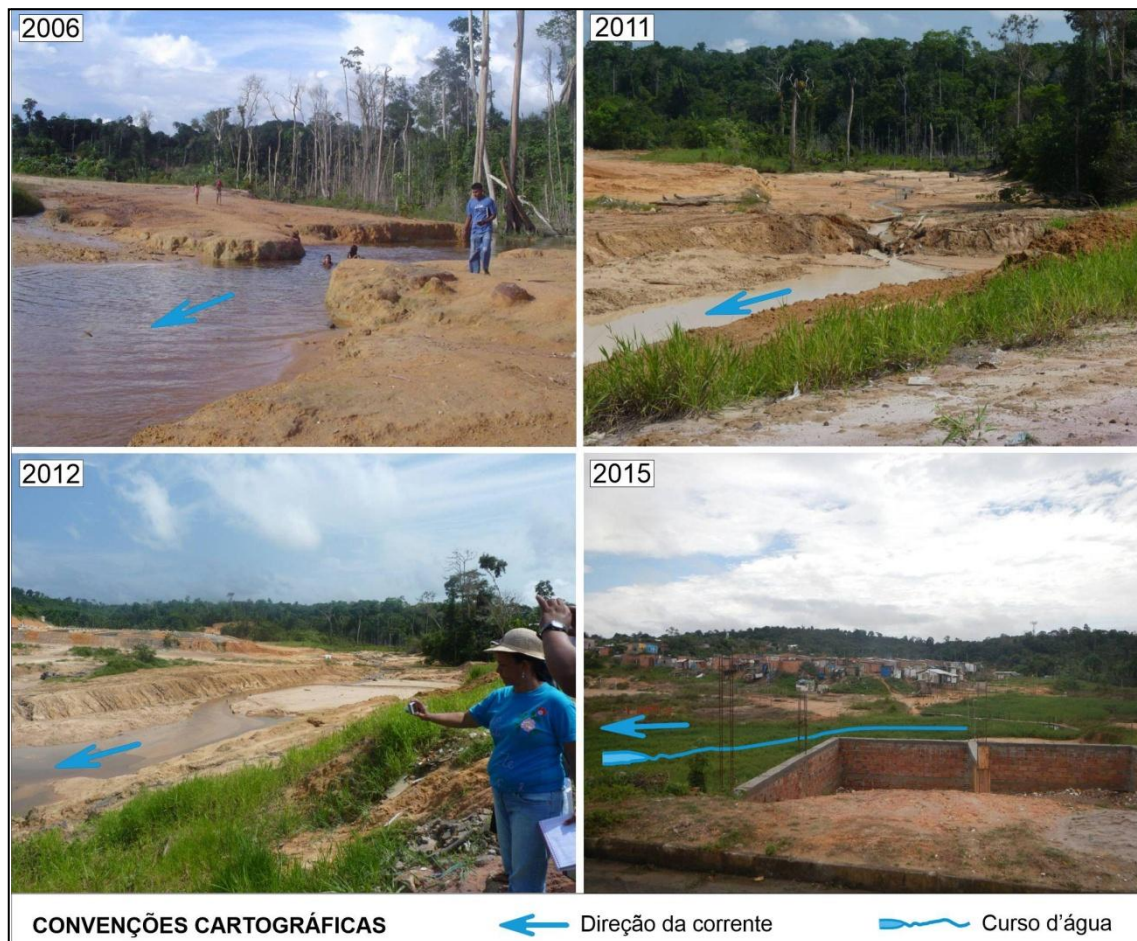
Figura 15 - Sequência temporal do igarapé entre 2006 e 2015 durante a obra de construção do Conjunto João Paulo II. Na foto de 2015 ao fundo um processo de invasão se consolidando.

Na figura 01, a foto de 2006 registra o início das obras com a retirada da vegetação ciliar, processo de terraplanagem do relevo com aterramento da planície de inundação até as margens do curso d'água. É possível observar que o corpo hídrico mantém a qualidade natural, com a água escura sem sedimentos em suspensão o que indica que o fundo ainda está arenoso sendo possível ser um ambiente de lazer (repare as pessoas tomando banho).

O cenário dessa foto (ano 2015 – figura 15) mostra o estágio seguinte do ciclo de ocupação do sítio urbano de Manaus que envolvem as microbacias que, há muito tempo, vem se concretizando, onde os vazios urbanos e áreas impróprias vão sendo preenchidos por favelas como pode ser visto em último plano o avanço de uma invasão já consolidada seguindo sobre o que seria uma área de encosta em direção ao igarapé degradado.

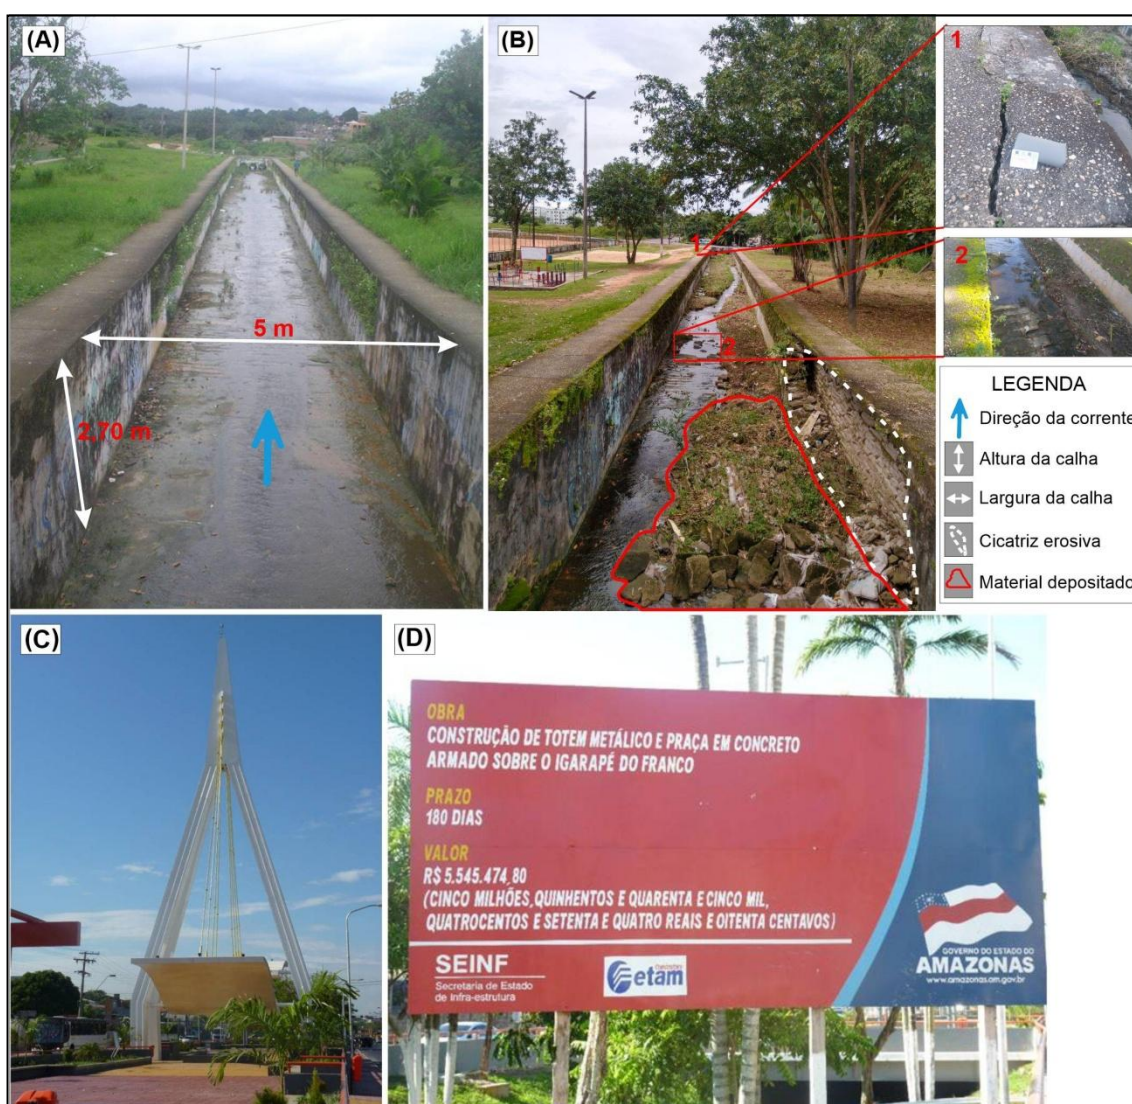
Figura 17 – (A) e (B) Retificação da calha do curso d'água por obra de engenharia no afluente do igarapé dos Franceses no Conjunto Santos Dumont (Zona Centro-Oeste) em anos diferentes. (C) Obra do Estado sobre a calha do igarapé do Franco (Zona Oeste) e (D) valor da construção da obra.

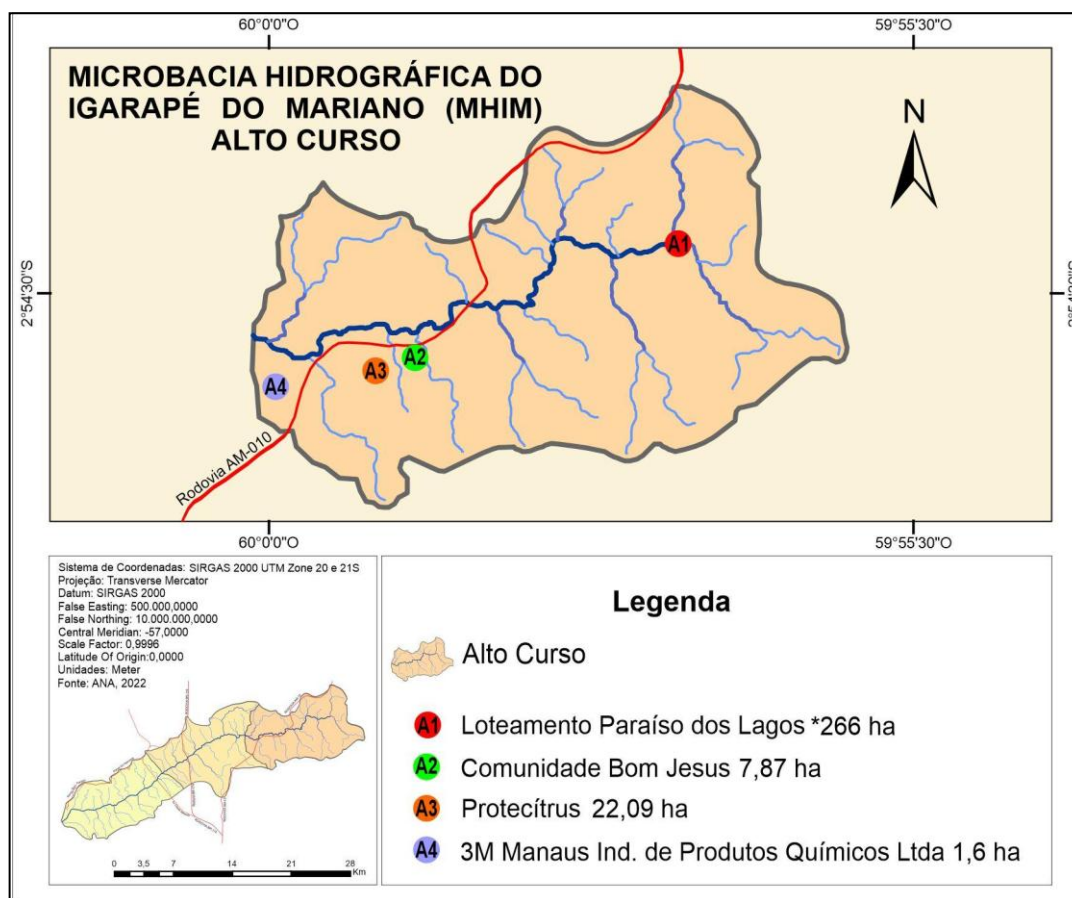
Figura 22 – Mapa de identificação de alguns uso e ocupação da terra no alto curso com área acima de 1 ha.

Fonte: Roselito Carmelo (2023) com a colaboração de ARAÚJO, C. S. *Área solicitada para o empreendimento foi de 21,01 ha.

O nível de algumas informações expostas para contextualizar o processo diversificado de uso e ocupação que vem ocorrendo na microbacia do Mariano está de acordo com o maior ou menor grau de facilidade obtidas em campo, por meio de acesso via internet e com área acima de 1 ha. Na área correspondente ao alto curso, estão identificadas entre o km 22 e 30 da Rodovia AM-010, quatro formas (Figura 22).

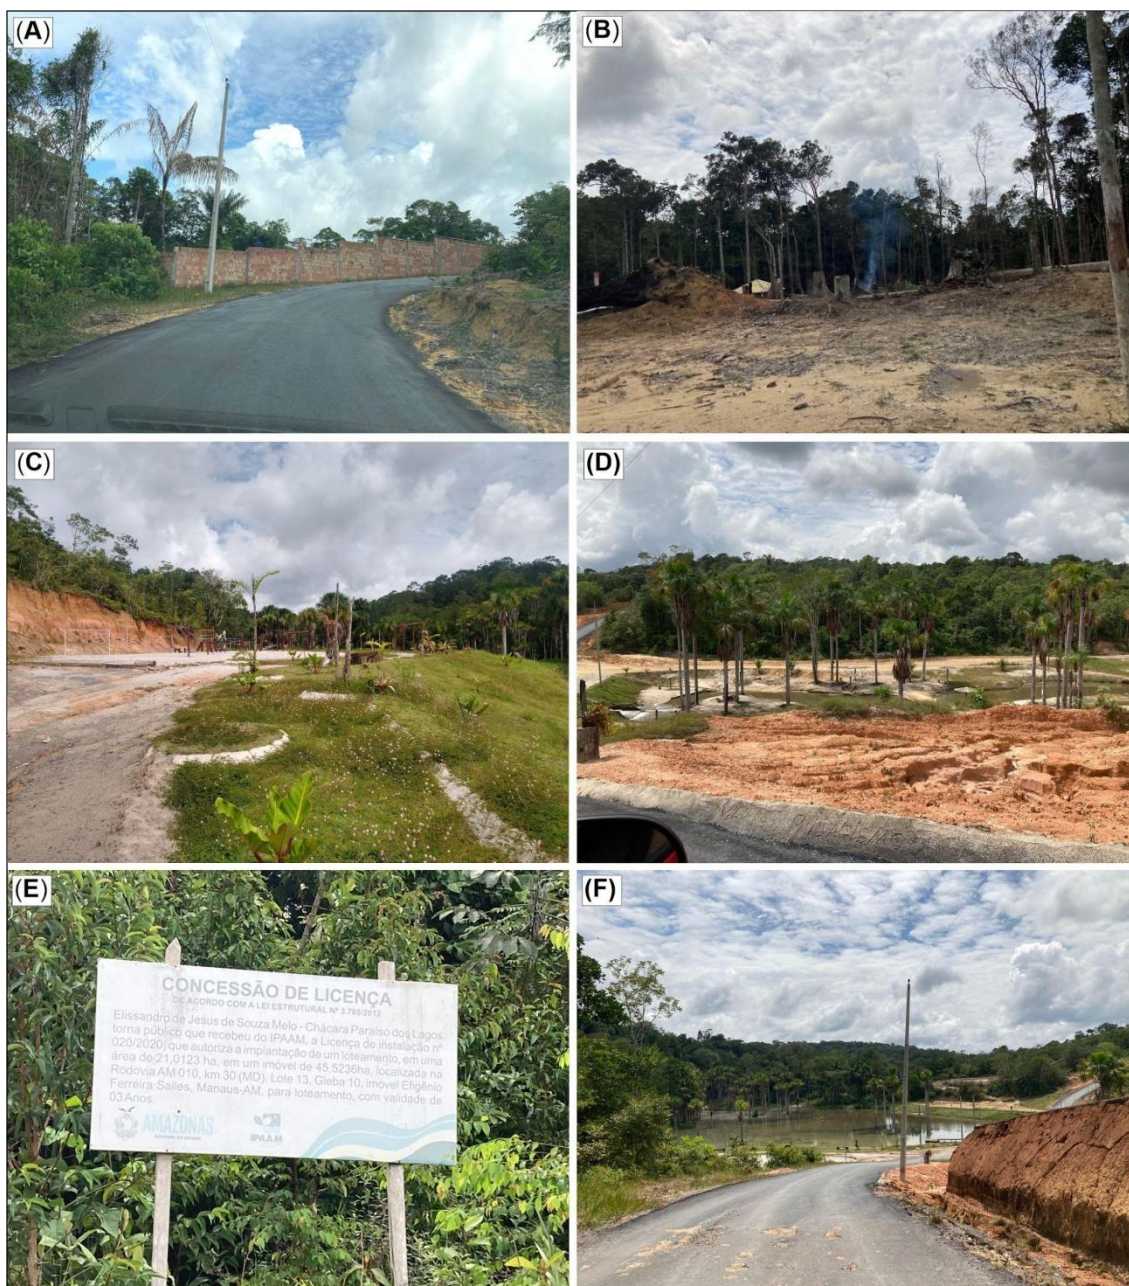
Em dados de campo no mês de janeiro de 2023, foi constatado que o loteamento apresentava infraestrutura com algumas casas construídas, desmate e limpeza de lote em procedimentos, ruas asfaltadas e rede elétrica (fotos A e B).

Figura 23 – Loteamento Paraíso dos Lagos localizado na área de cabeceira das principais nascentes do igarapé do Mariano.

1) Loteamento Paraíso dos Lagos (ponto A1) está localizado no km 30, com acesso também pelo Ramal Bons Amigos no km 26, na porção LNE do curso alto da microbacia, estendendo-se sobre os platôs formadores da área da cabeceira onde se encontram as principais nascentes da rede hidrográfica do igarapé do Mariano (Figura 23).

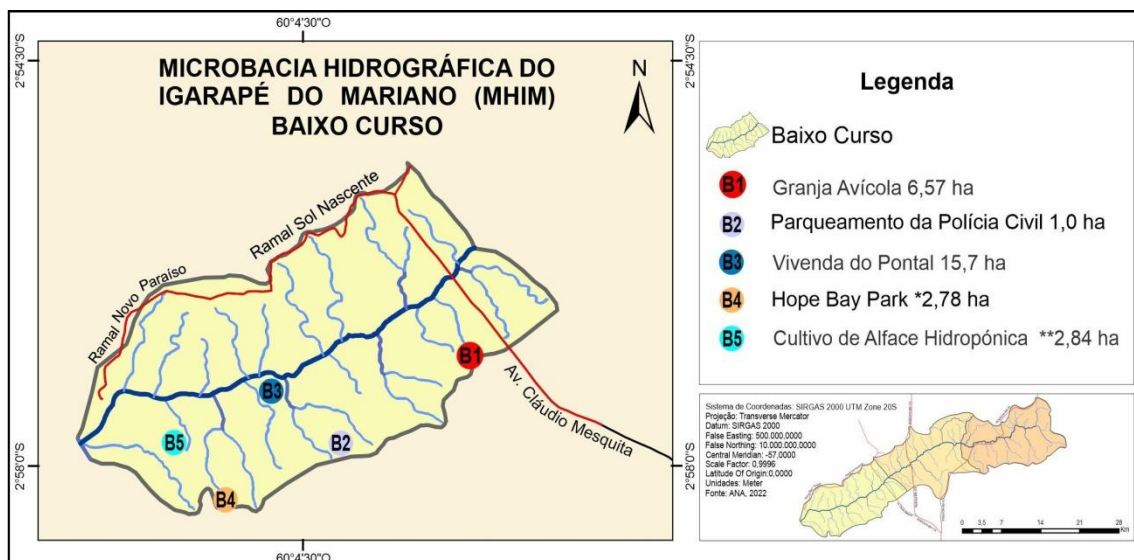
Figura 26 – Mapa do baixo curso da MHIM com os pontos de identificações de cinco formas de uso e ocupação da terra todos pela margem esquerda.

Fonte: Roselito Carmelo (2023) com a colaboração de ARAÚJO, C. S. * Área total 4,7 ha com maior parte fora da microbacia. ** Corresponde a duas áreas de 1,22 ha e 1,82 ha.

Esse setor da parte inferior da microbacia apresenta várias áreas desmatadas com uso e ocupação da terra mais intensivo, com inúmeros ramais que se comunicam entre si. Recentemente, receberam asfalto a Avenida Cláudio Mesquita (antigo Ramal Cláudio Mesquita), que é a principal via de acesso para a margem direita e se interliga com o Ramal Sol Nascente e o Ramal Novo Paraíso, seguem paralelos à borda da microbacia até a foz. Nessa divisão do baixo curso, são destacadas cinco formas de ocupação representando a diversificação do uso e ocupação da terra (Figura 26).

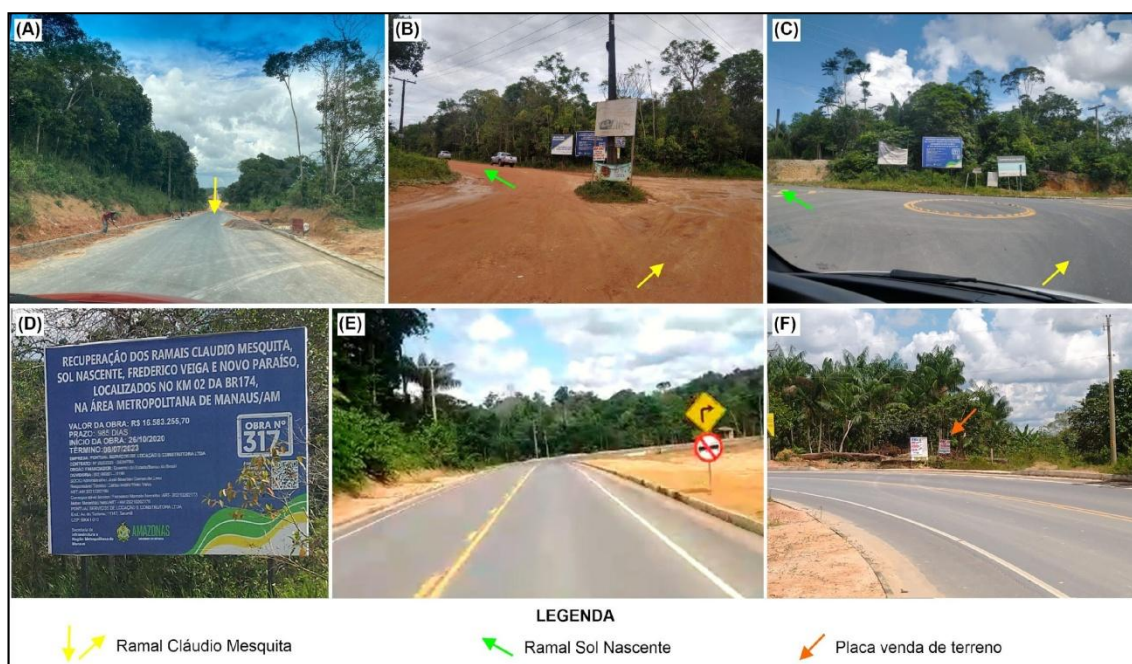
A Avenida Cláudio Mesquita está localizada na margem esquerda da BR-174 (sentido Manaus/Presidente Figueiredo) na altura do km 2 (Figura 28). É a principal avenida no baixo curso de acesso à margem direita do Mariano e se encontra em finalização de pavimentação juntamente com os ramais Sol Nascente, Novo Paraíso e Frederico Veiga (fotos A, B e C).

Conforme a Seinfra, o projeto de recuperação e pavimentação dos ramais do baixo curso do Mariano tem investimento no valor de R\$ 22,9 milhões e envolve o Ramal Cláudio Mesquita (atual Avenida Cláudio Mesquita) com 4,8 km, Novo Paraíso com 5,43 km, Sol Nascente com 1,97 km, Frederico Veiga com 3,48 km e uma rotatória, objetivando mobilidade e escoamento da produção (Amazonas, 2023b). Conforme a placa exposta em campo, a obra iniciou em outubro de 2020 e custaria aos cofres públicos R\$ 16.583.255,70 (foto D).

Figura 28 – Avenida Cláudio Mesquita, Ramal Sol Nascente e Ramal Novo Paraíso recebendo obras de pavimentação.

A Seinfra afirma que estava incluso nesse conjunto de obras iniciadas no segundo semestre de 2022, ações de terraplanagem, pavimentação asfáltica, meio fio, construção da ponte sobre o igarapé do Mariano, sistema de drenagem, sinalização horizontal, vertical e hidrossemeadura sobre os taludes para conter erosão.

Com a recuperação e asfaltamentos dos ramais principais da margem esquerda como o ramal Sol Nascente e ramal Novo Paraíso (ver figura 28 E e F) que já está asfaltado, o movimento de ocupação vai se intensificar. Essas atividades econômicas devem ser pensadas e implantadas o quanto antes da microbacia ser ocupada de forma totalmente desordenada levando a sua degradação ambiental e ao extremo contraditório socioeconômico.

Esse cenário de mudanças pode ser descrito em função dos serviços de infraestrutura asfáltica que se iniciou a partir de 2020 (ver capítulo 3 figura 28). Segundo a Seinfra o conjunto de obras contemplou vários serviços entre eles, terraplanagem, pavimentação e serviço de drenagem (Amazonas, 2023c). Com melhor trafegabilidade nessa área que antes apresentava mais dificuldade de acesso e consequentemente maior isolamento tem alavancado e despertado maior interesse de uso e ocupação.

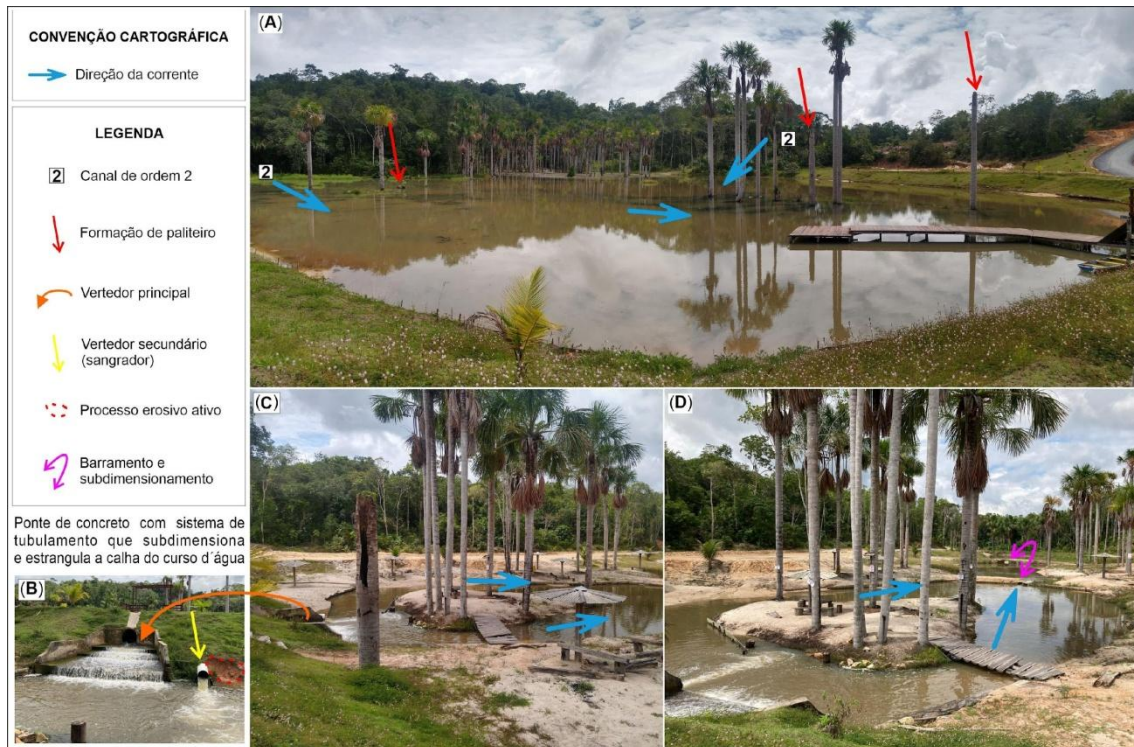
Figura 31 – Balneário da Chácara Paraíso dos Lagos a jusante dos cursos de segunda ordem com as ações antrópicas que descaracterizaram a calha do sistema fluvial.

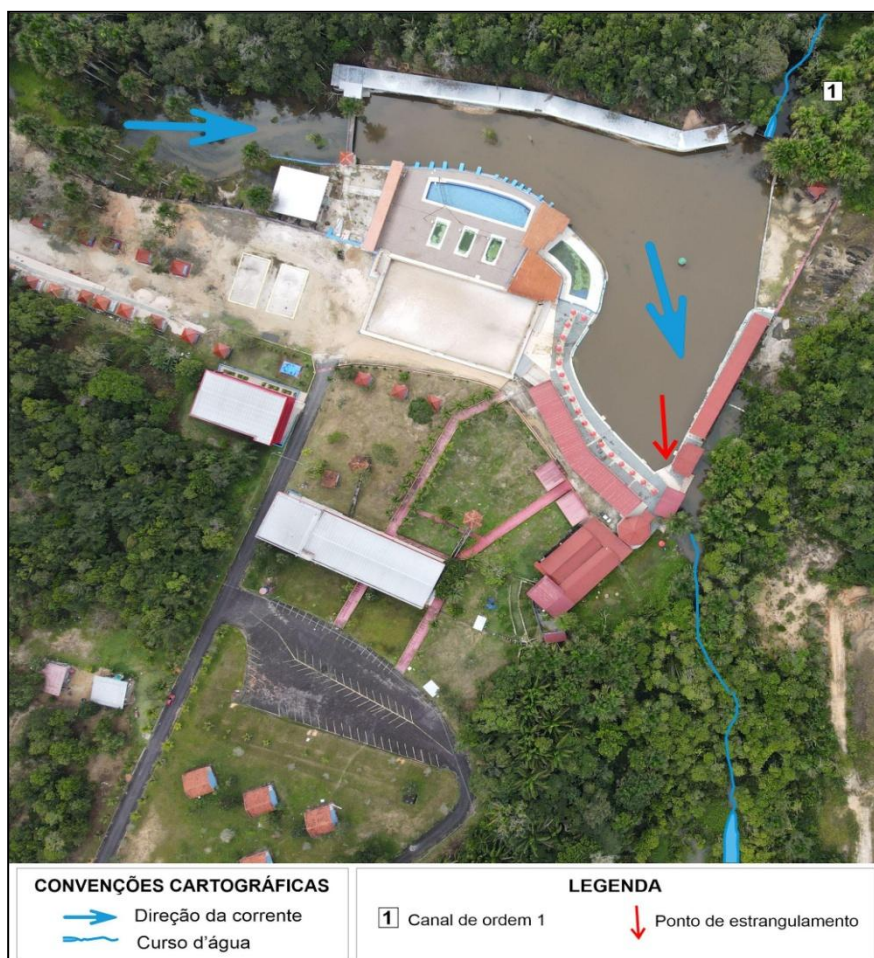
Figura 32 – Balneário do Sindicato dos Metalúrgicos do Amazonas (Sindmetal-AM) localizado na margem direita do igarapé do Mariano com as alterações na área de encosta, na planície de inundação e no curso d'água.

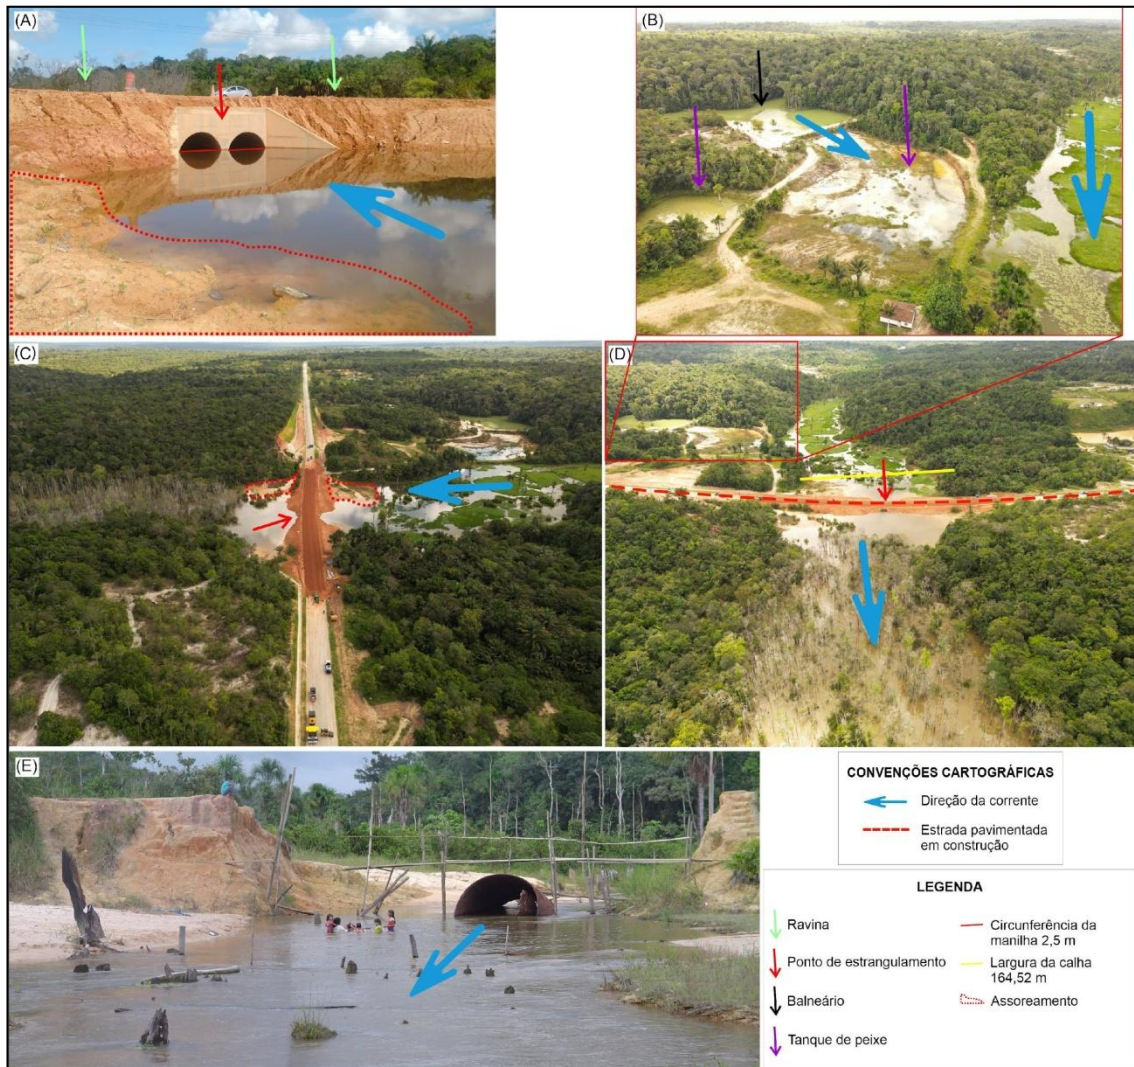
Figura 36 – Avenida Cláudio Mesquita no cruzamento da ponte sobre o igarapé do Mariano com a intervenção da ponte e os impactos ambientais negativos.

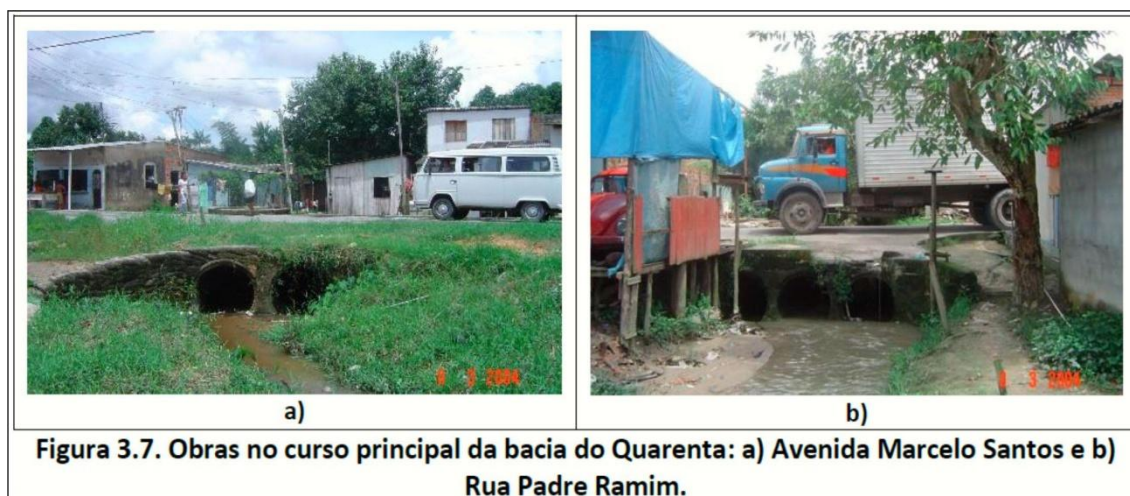
Figura 37 – Intervenções com manilha (tubos de concretos em torno de 2 metros de diâmetro) sobre o Igarapé do Quarenta no Bairro Zumbi dos Palmares na Zona Leste de Manaus.

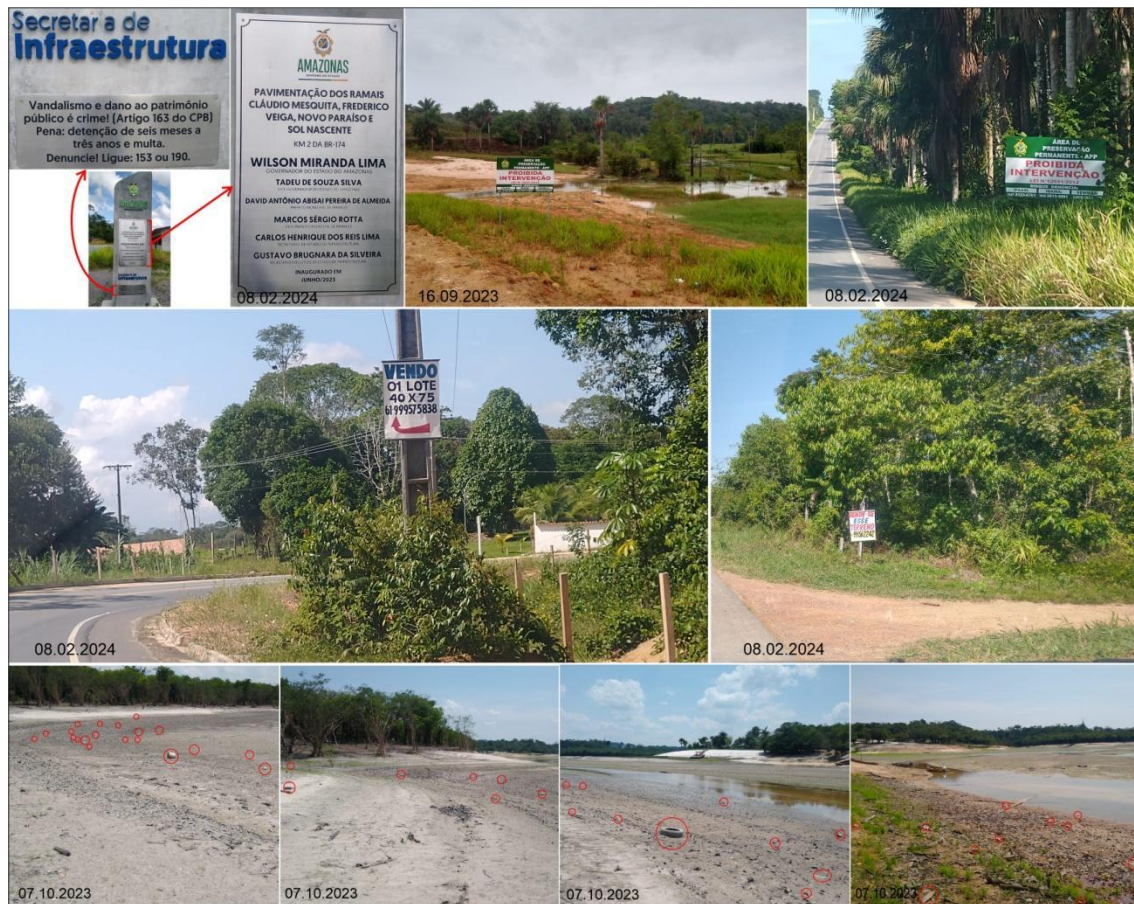
Figura 53 – Registro fotográfico no baixo curso mostrando placas dos órgãos ambientais, placas de vendas de terrenos e a identificação de resíduos na foz do Mariano no período da seca severa em 2023.

Essa área de expansão urbana da margem esquerda do baixo curso do Mariano mostra uma ação repetitiva de outras partes da cidade com placas de proibições fixadas pelo poder público. Essa ação “pela metade” não se mostra eficaz tendo em vista que boa parte da população não respeita e não garante a proteção ambiental. Na foz, a seca severa de 2023 deixou a mostra nos sedimentos diversos tipos de resíduos como recipientes plásticos, garrafas pets, garrafas de vidros, latas, sacolas plásticas e pneus (Figura 53).
