**A FRAGILIDADE DAS VERTENTES E OS IMPACTOS AMBIENTAIS NA
ZONA OESTE DA CIDADE DE MANAUS/AM**

Dissertação de mestrado, apresentado à Banca Examinadora do Programa de Pós-Graduação em Geografia da Universidade Federal do Amazonas – PPG-GEOG. Linha de Pesquisa: Domínios da Natureza na Amazônia, sob a orientação da Professora Dra. Mírcia Ribeiro Fortes.

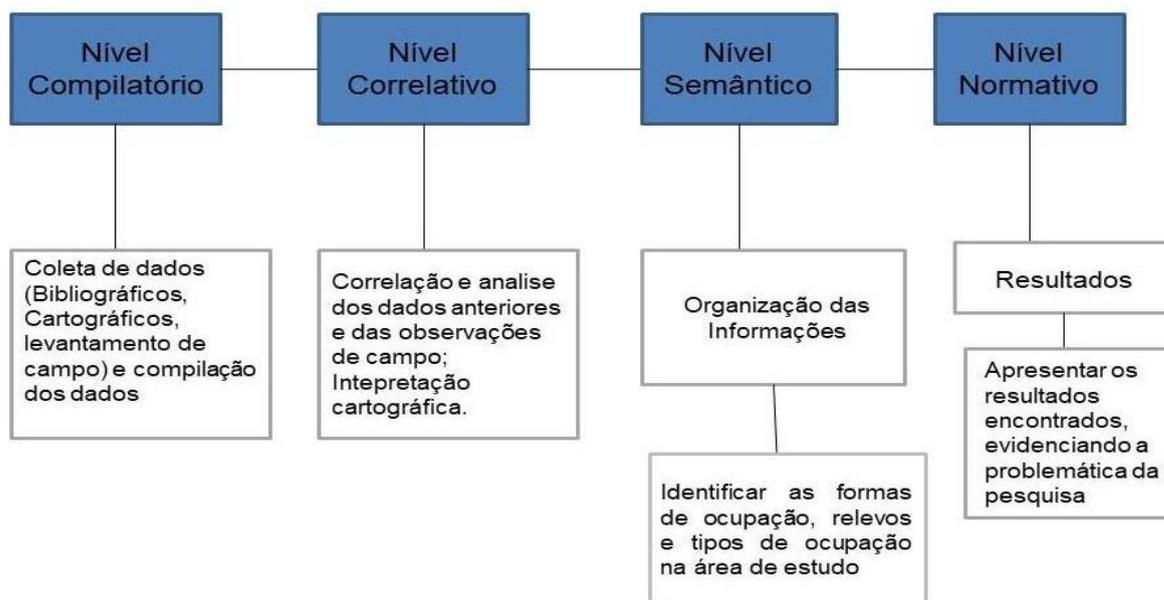
Figura 1: Procedimentos metodológicos com base em Libault (1971).

Conforme o Fluxograma (Figura 1) a metodologia se dará na seguinte maneira:

O primeiro nível, compilatório (aquisição de informações pré-existent), é o da coleta de dados. Neste nível foi realizado o levantamento e compilação de bibliografia referente ao tema, a obtenção de dados cartográficos (características geomorfológicas, hidrográficas, de vegetação e uso-ocupação do solo) e de imagens de satélites sobre a área de pesquisa. As fontes bibliográficas foram pesquisadas a partir da base de pesquisa no Google acadêmico e TEDE além de outras bases bibliográficas, e os dados cartográficos vai ser adquirido a partir do site do Centro de Previsão de Tempo e Estudos Climáticos - CPTEC/INPE.

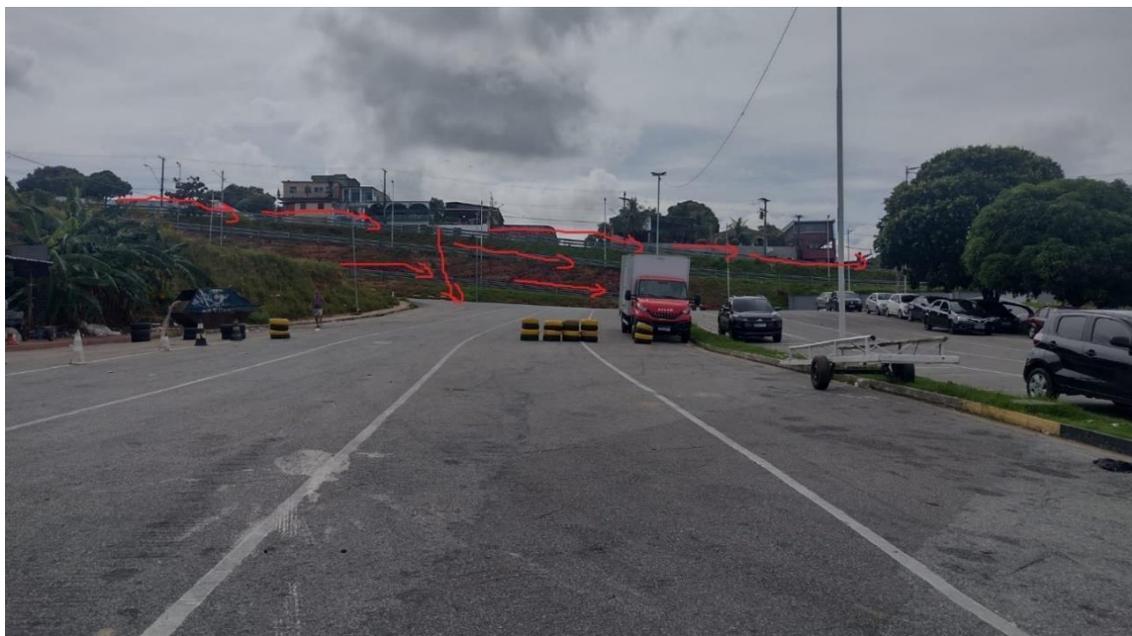
Figura 6: Vista parcial do antigo porto da balsa São Raimundo. Notar a inclinação da vertente, sentido N-S (setas vermelhas).

No antigo porto da balsa São Raimundo, a altimetria e curva de nível marcam 10m. Na Figura 6, é possível notar esta diferença de nível e altura entre a rua principal e a área do terreno do porto.

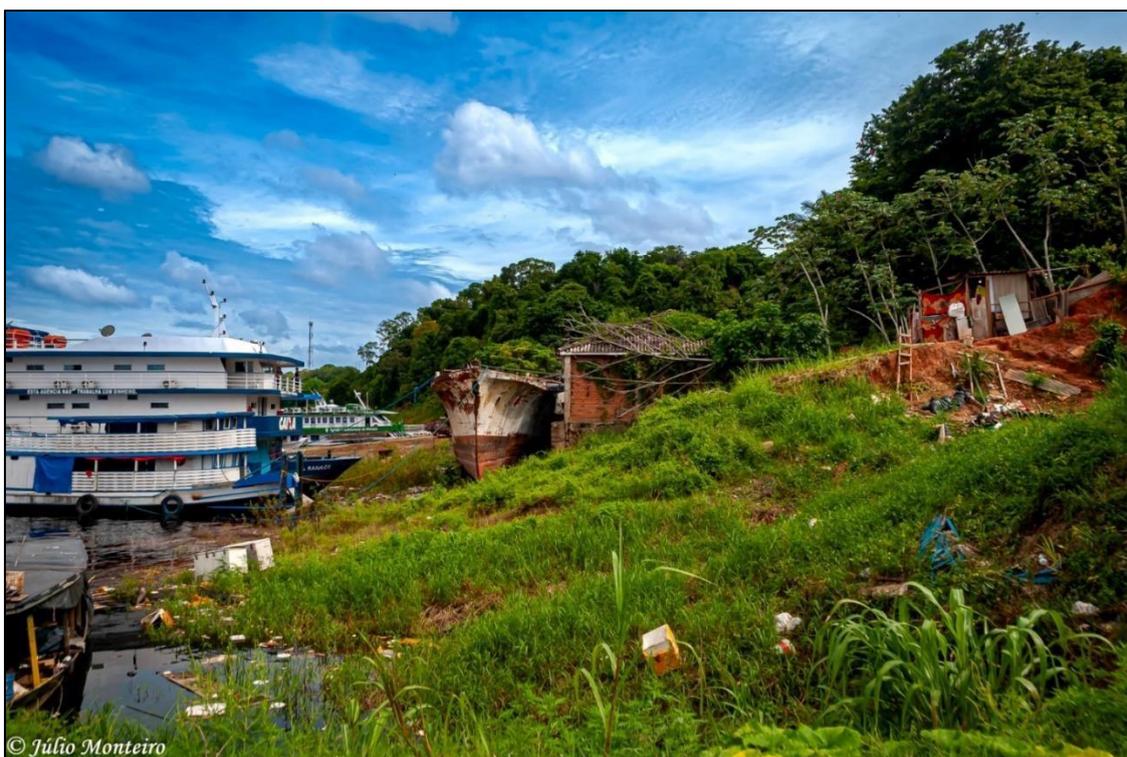
Figura 7: Presença de resíduos sólidos e processo erosivo à margem do Rio Negro, no porto São Raimundo.

No porto São Raimundo, é possível notar os processos erosivos e a presença de vegetação arbórea e arbustiva. Apesar de muitos resíduos sólidos jogado na área, o local é ocupado por embarcações, principalmente, barco de linha que ficam ancoradas, e pequenos comércios.

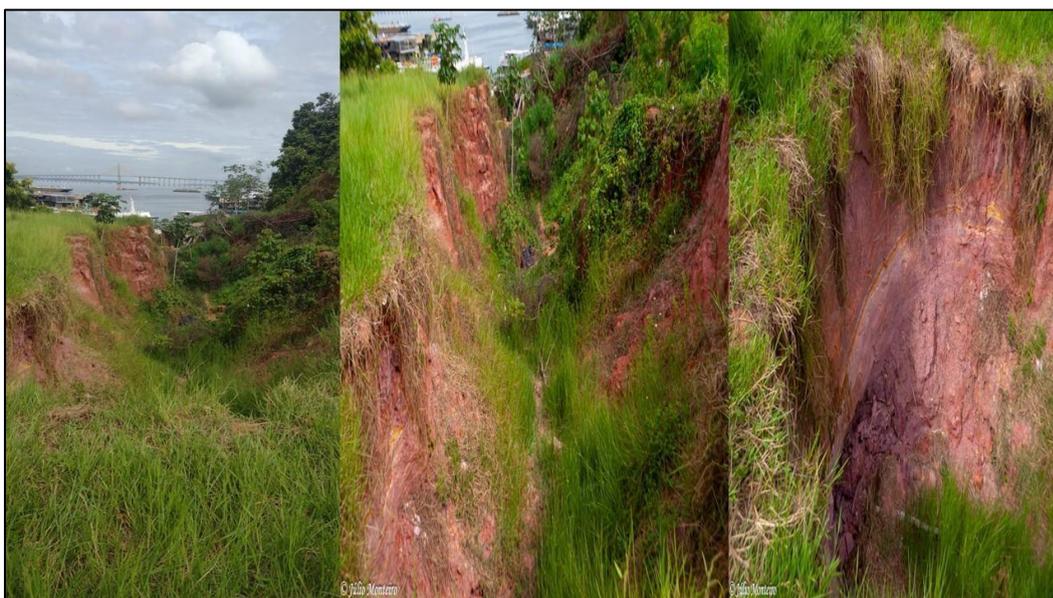
Figura 8: Voçoroca no porto São Raimundo - margem do Rio Negro.

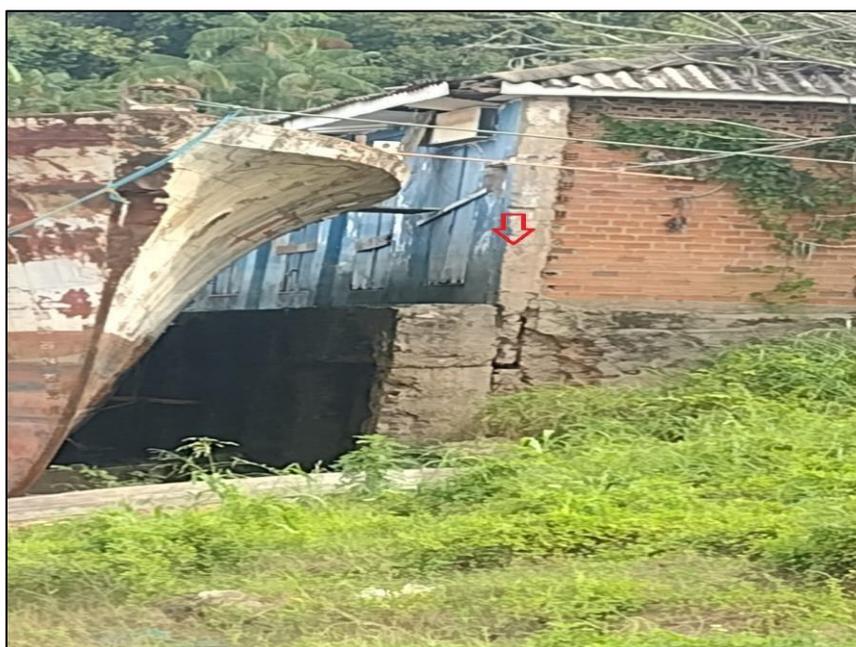
Figura 9: Marca da última cheia do Rio Negro (2023)

Segundo relatos dos trabalhadores da área do porto, na última cheia do Rio Negro, a água chegou ao nível próximo aos comércios improvisados. Sendo a subida do rio um dos fatores da erosão marginal, além das chuvas, que são um dos principais elementos nesse processo, pois a água da chuva arrasta diversos resíduos. Na Figura 9, é possível notar a marca da água do Rio Negro na casa.

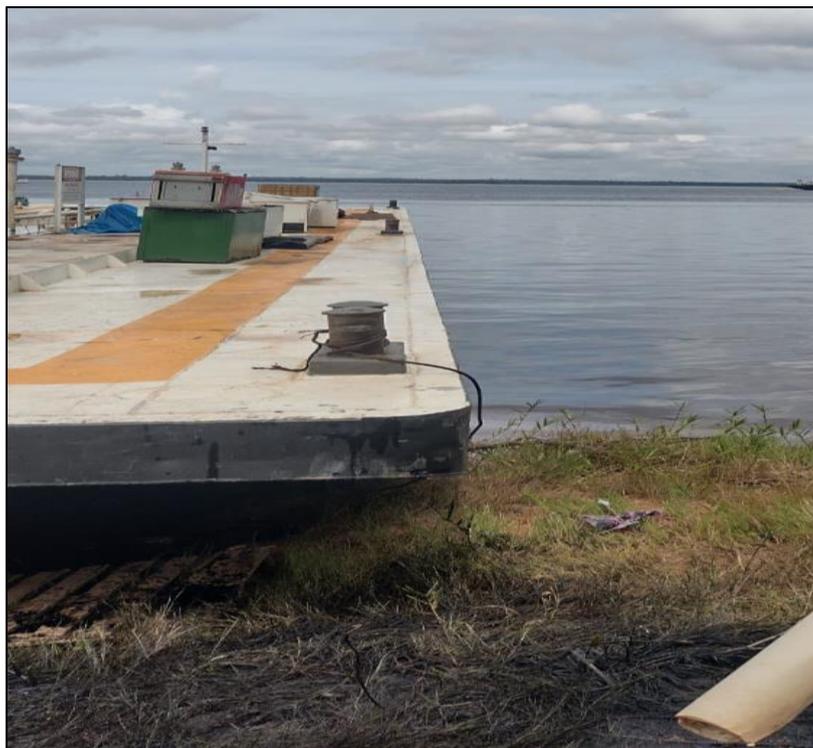
Figura 11: Óleo derramado de embarcações na margem do Rio Negro (Bairro São Raimundo).

No local, também, é feito a manutenção e lavagem das embarcações. Nota-se alguns resíduos sólidos, derrame de óleo, oriundo das embarcações (Figura 11), resultando na poluição aquaviária do Rio Negro e consequências à saúde dos moradores locais.

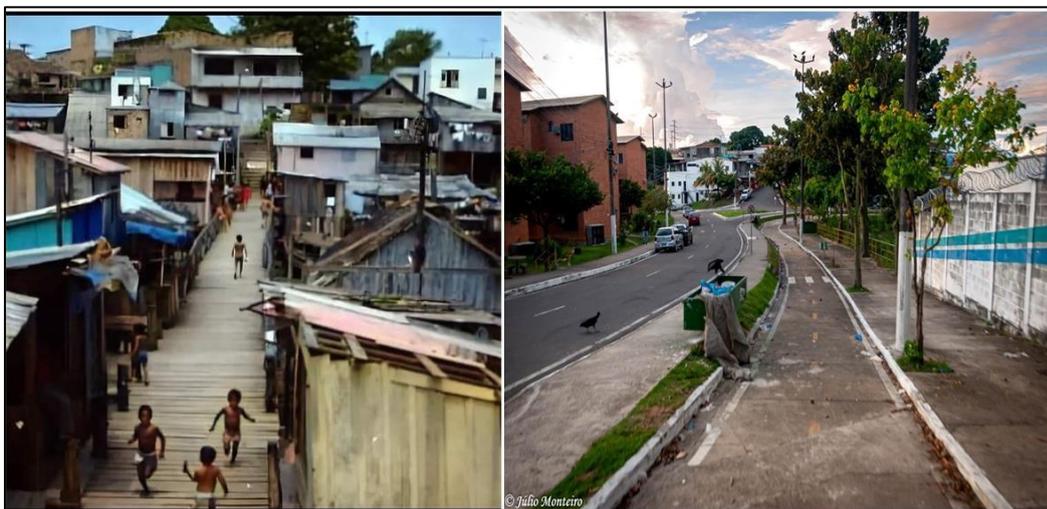
Figura 15: Ponte do Sul América, na década de 80 (esquerda). À direita, área do entorno onde ficava a ponte, em 2024, Bairro da Glória.

Na Figura 15 é possível notar a modificação do relevo, após a obra do PROSAMIM. A área de fundo de vale, ocupada por palafitas, foi aterrada e terraplanada. Era uma área que alagava durante a cheia do Rio Negro e do igarapé São Raimundo. Apesar da terraplanagem, ainda é possível notar pequeno desnível do terreno. É importante frisar, que embora seja um relevo plano e antropogênico, quando a chuva é intensa a área fica alagada. As Figuras 16 e 17 mostram os pequenos desníveis do terreno.

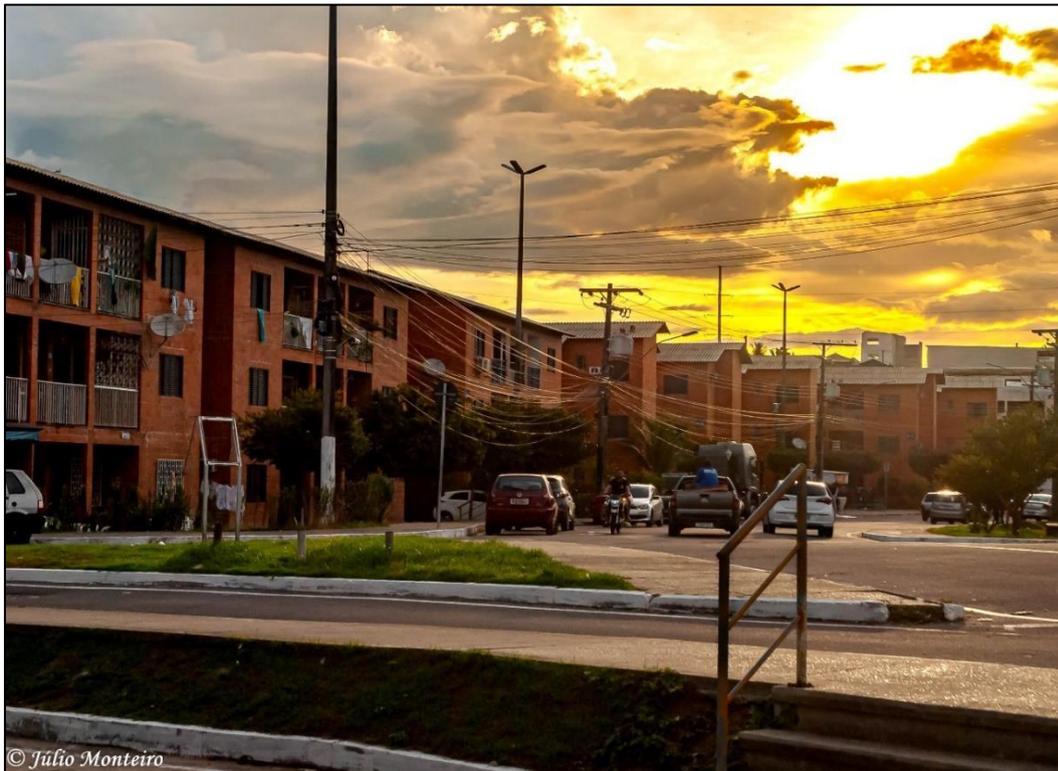
Figura 16: Vista parcial da área aterrada do igarapé para construção do PROSAMIM no Bairro da Glória.

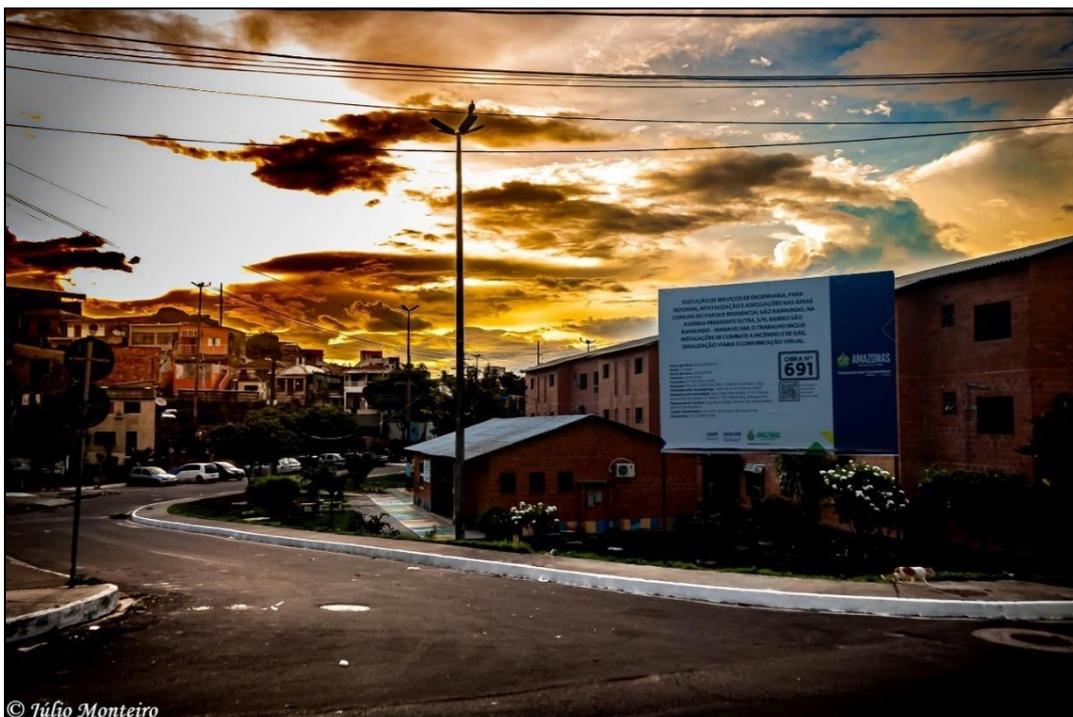
Figura 17: Vista parcial do PROSAMIM, com desnível do relevo – Bairro da Glória

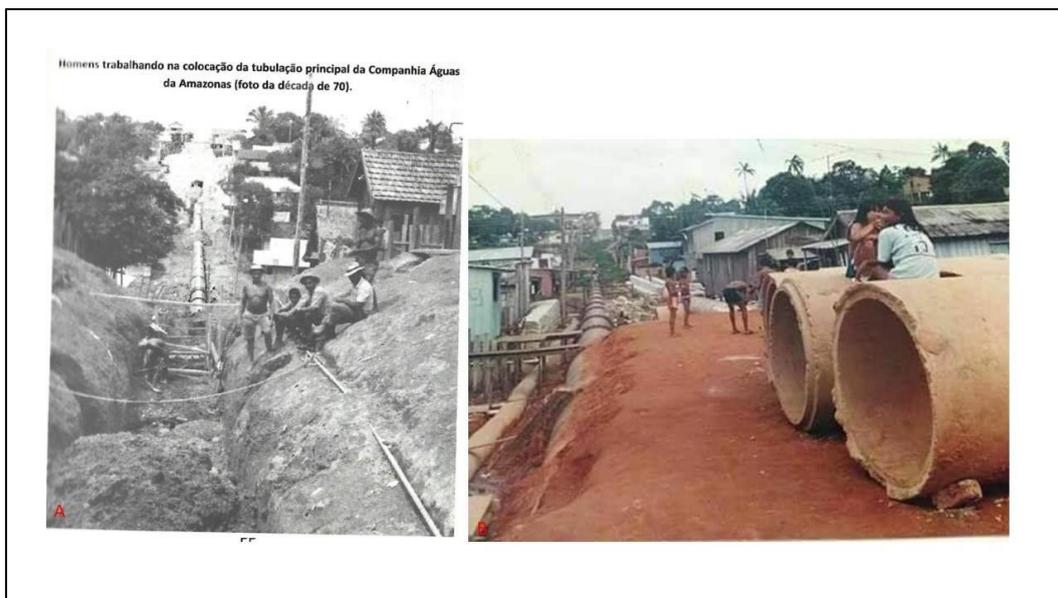
Figura 20: Instalação de tubos de concreto, década de 70 – Bairro Santo Antônio.

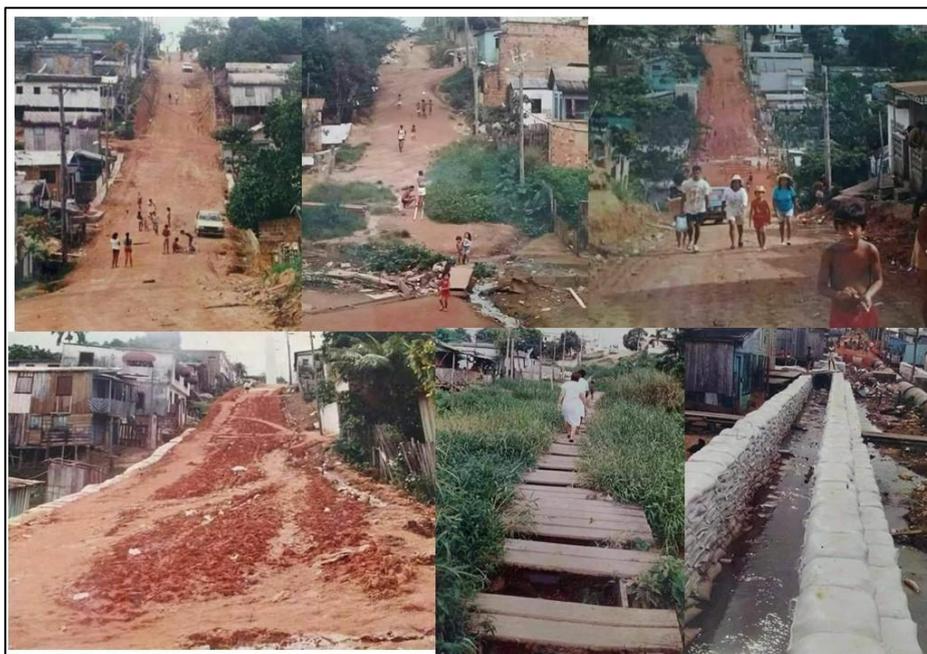
Figura 22: Ruas do bairro Santo Antônio antes do asfaltamento e a construção de rip-rap.

Nos anos 70, o bairro começou a passar por grandes transformações, principalmente no asfaltamento de ruas e nivelamento do terreno. Com o asfaltamento e nivelamento, algumas casas ficaram abaixo do nível da rua, já que tiveram que aterrar mais profundamente as ruas, devido os grandes canos, principalmente os de ferro, que eram usados para abastecimento de água. Esses canos precisavam ser bem aterrados, para não serem quebrados com facilidades e nesse processo de aterramento, as casas acabaram ficando muito abaixo do aterro. As imagens da Figura 22 demonstram bem essa situação no ano de 1970 (ruas de chão batido, casas abaixo do nível da rua, instalação do rip-rap para drenagem dos igarapés).

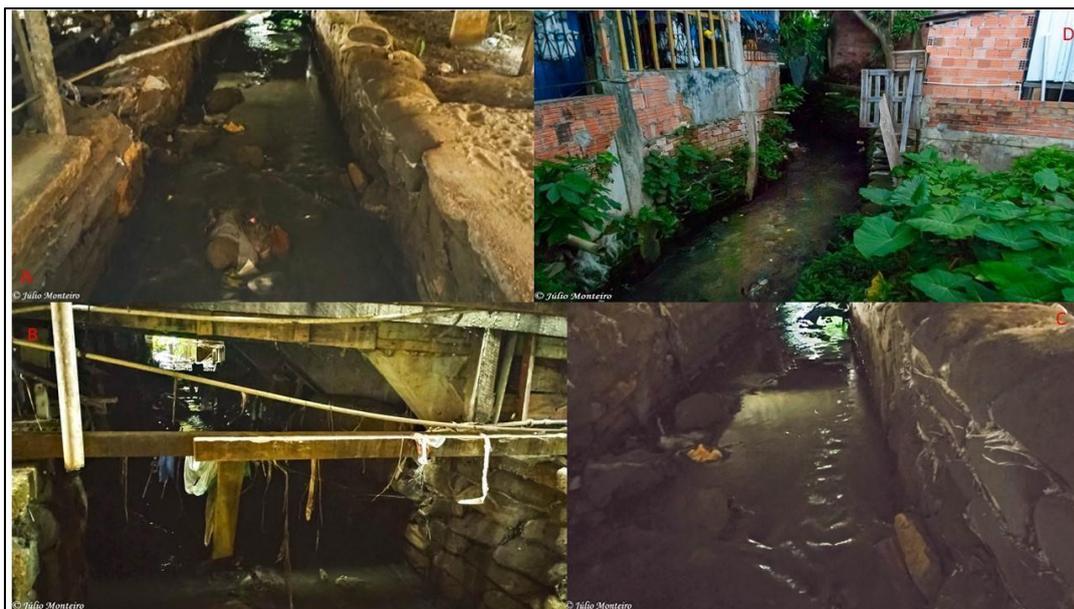
Fonte 23: Mosaico com imagens dos igarapés canalizados e retilinizados.

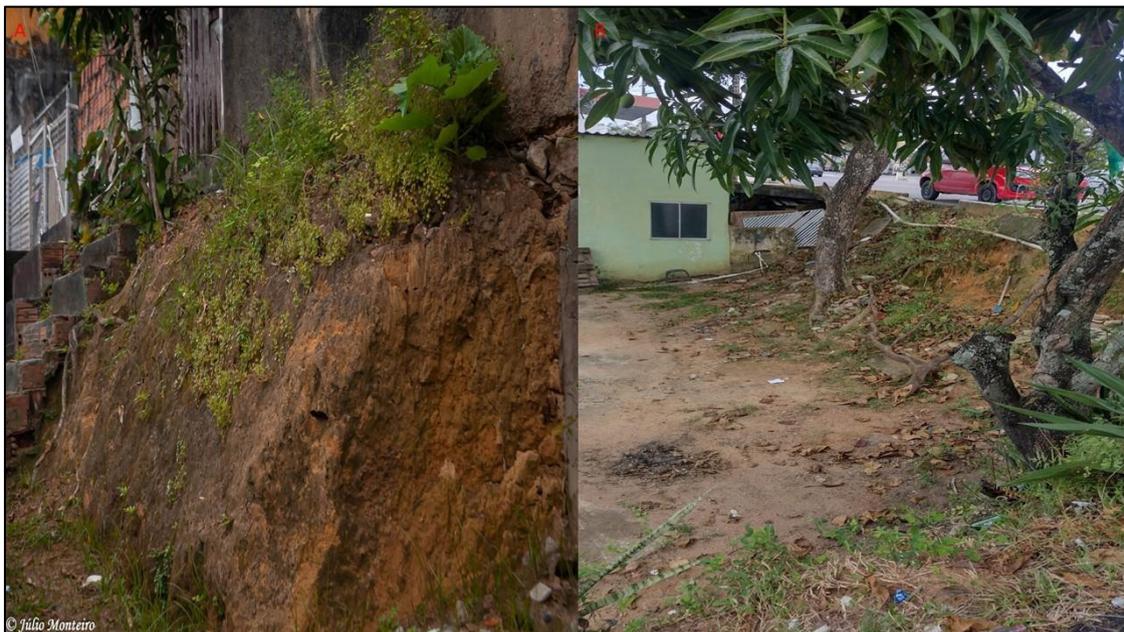
Figura 24: Mosaico apresentando pequenas incisões erosivas em talude de corte (esquerda) e em talude de aterro (direita).

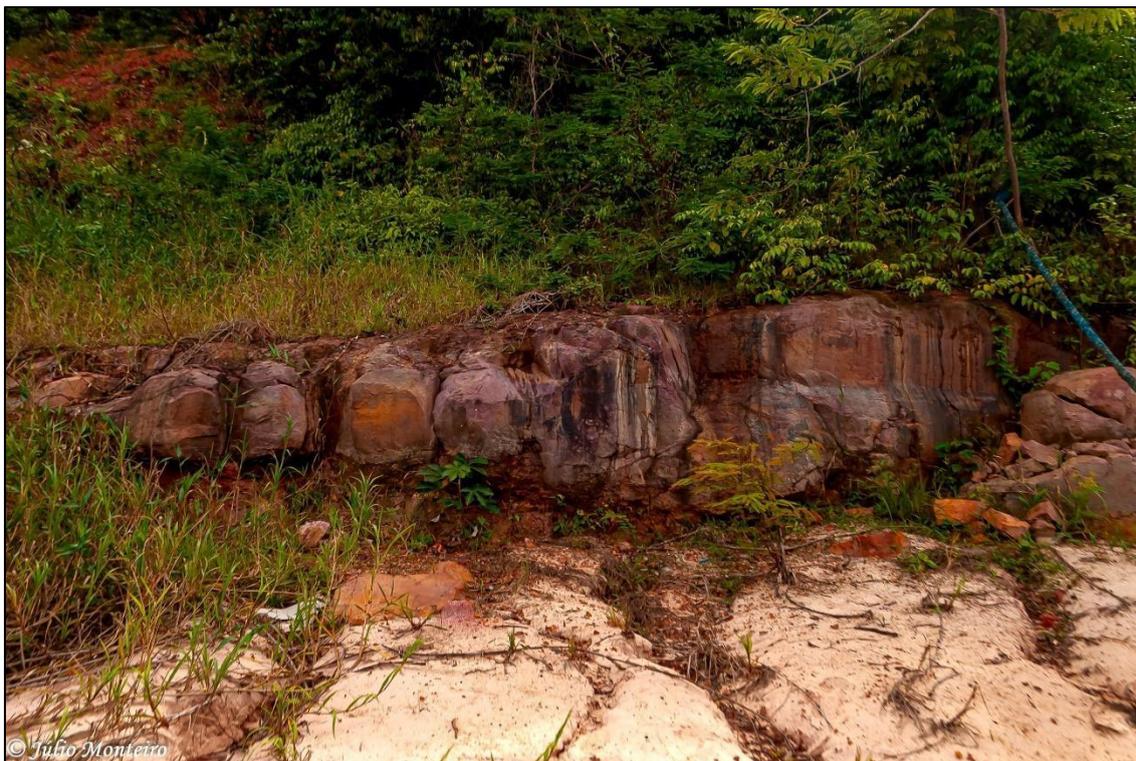
Figura 27: Identificação do Arenito Manaus no bairro São Raimundo, margem do Rio Negro.

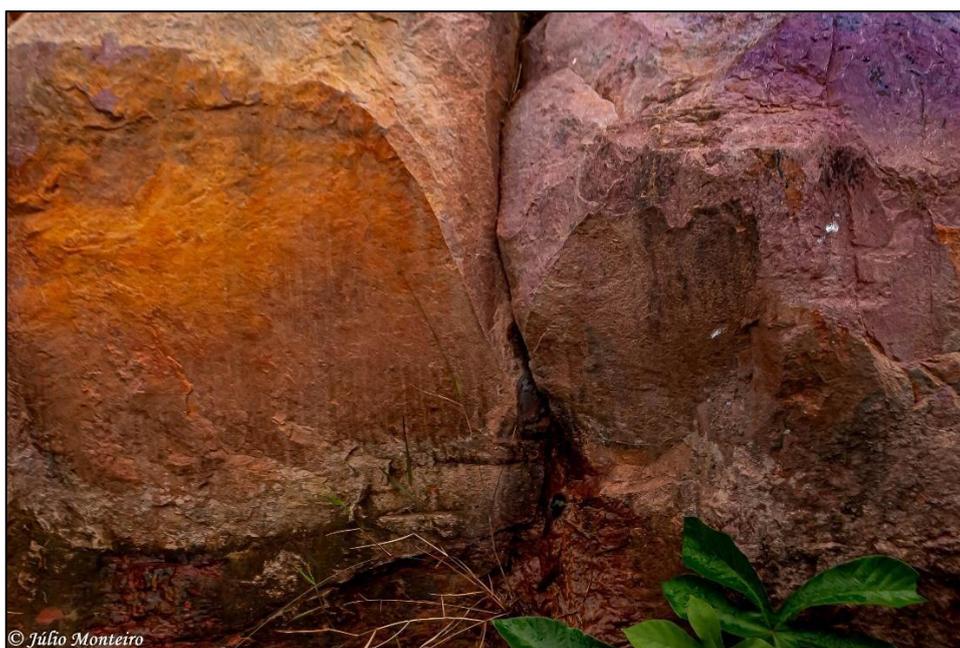
Figura 28: Detalhe do maciço aflorante de Arenito Manaus, margem esquerda do Rio Negro, Bairro São Raimundo

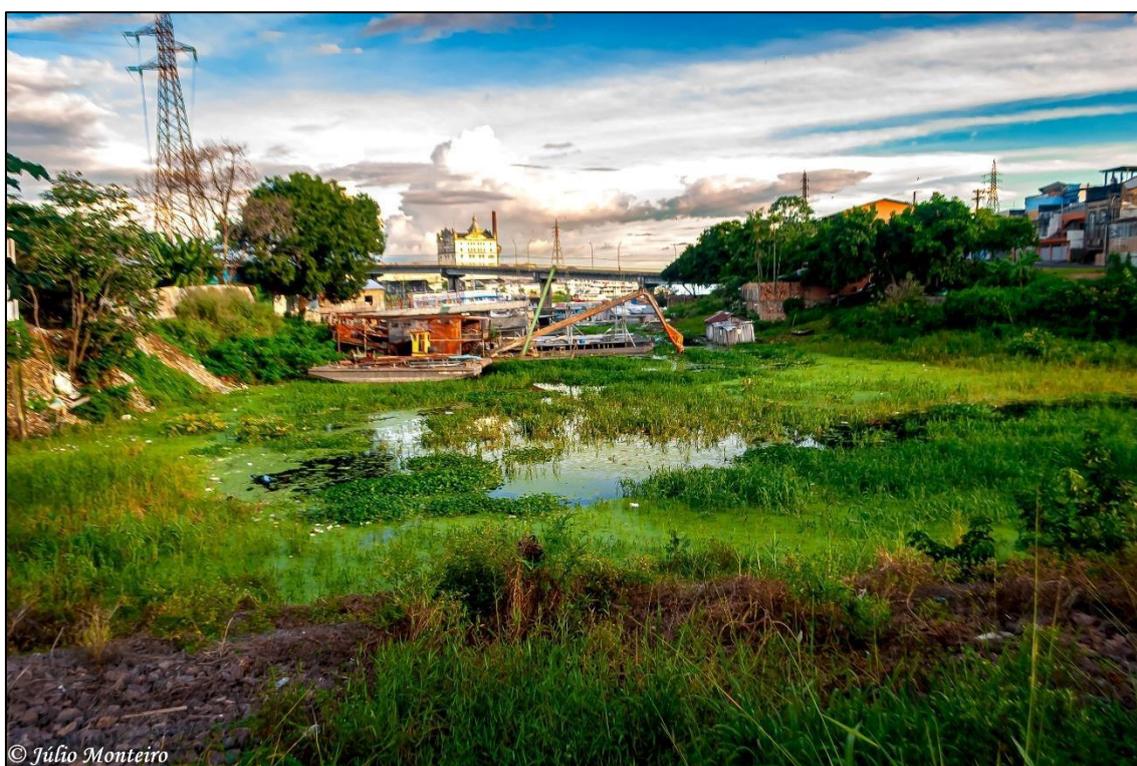
Figura 29: Paisagem de um afluente do igarapé São Raimundo, sob alto nível de antropização - Bairro da Glória

A orla do bairro da Glória apresenta mata ciliar colonizadora, com fisionomia herbáceo-arbustiva em área degradada (Figura 29). Esta área passou por intervenção do PROSAMIM. Nota-se também a presença de contenção em meio à vegetação flutuante (capim e macrófitas), poluição de resíduos sólidos na margem do igarapé, águas turvas e a presença de embarcações entre as palafitas.

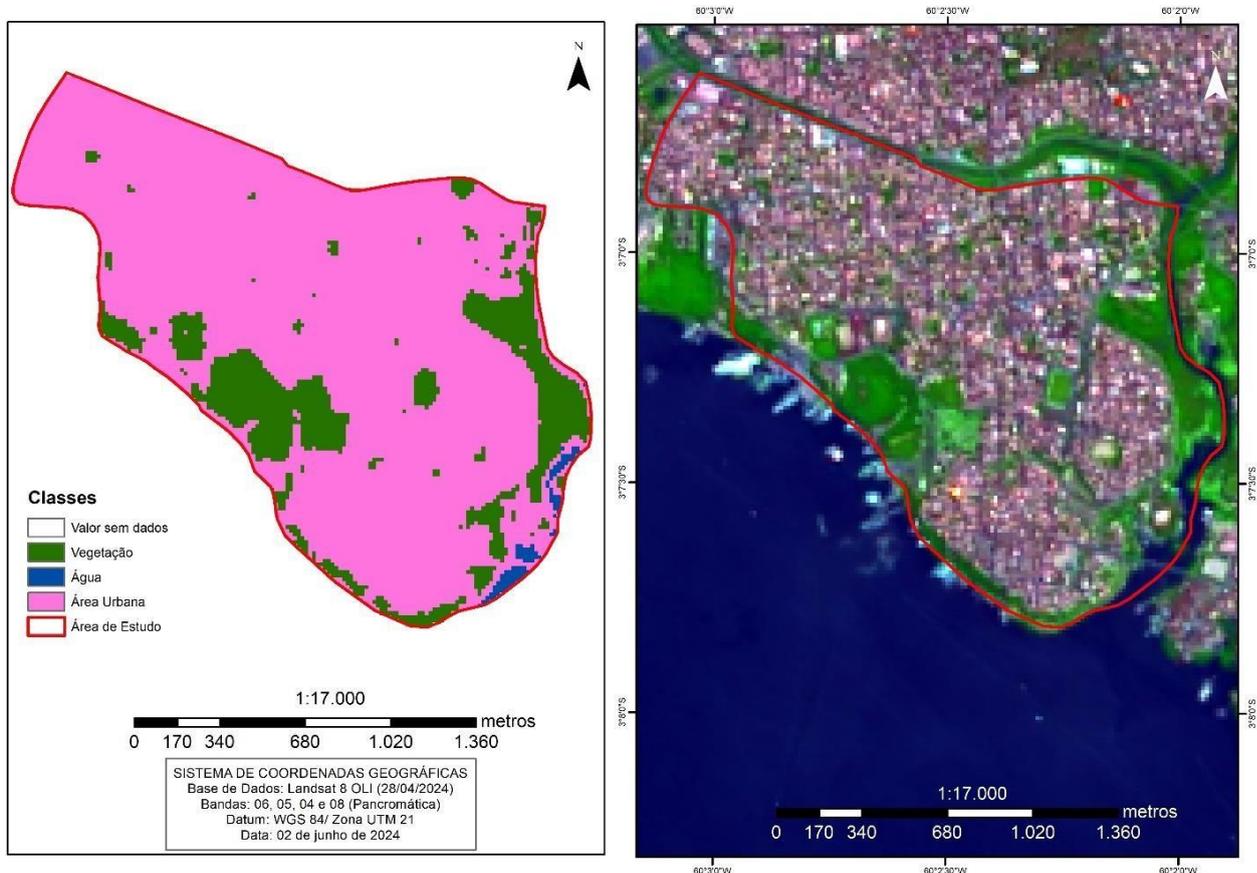
Figura 30: Mapa de uso e ocupação de solo da área de estudo.

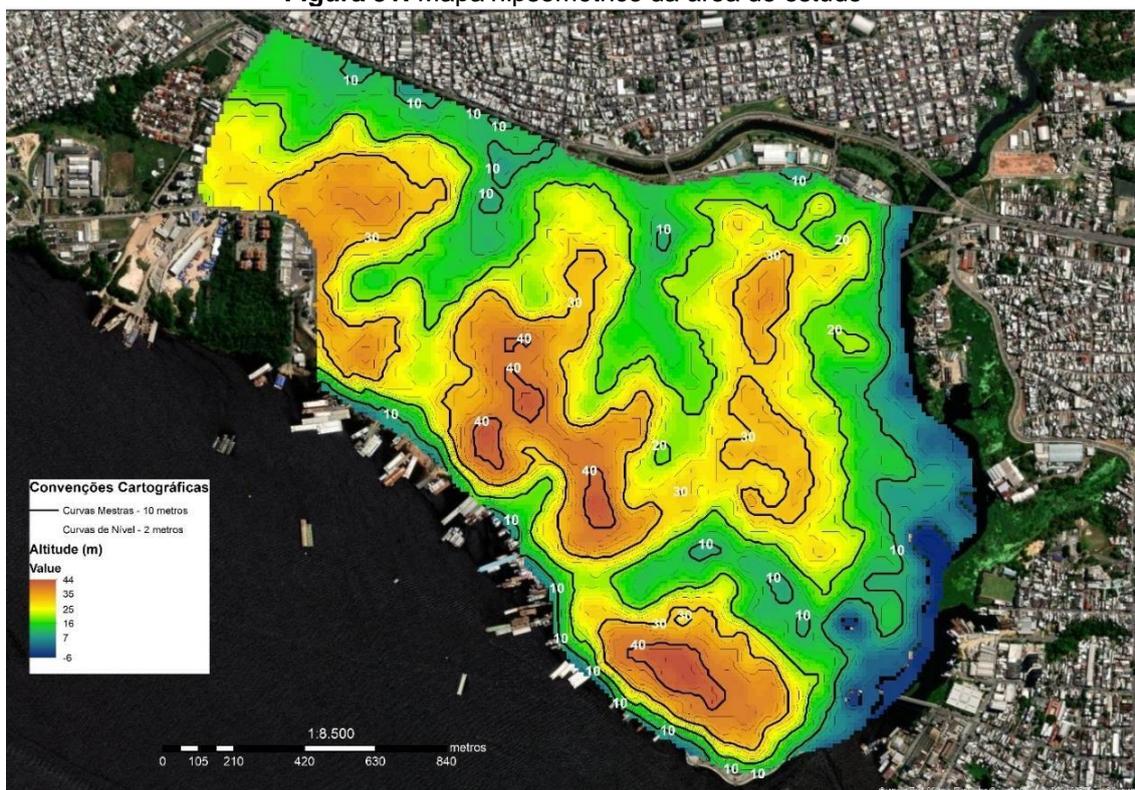
Figura 31: Mapa hipsométrico da área de estudo

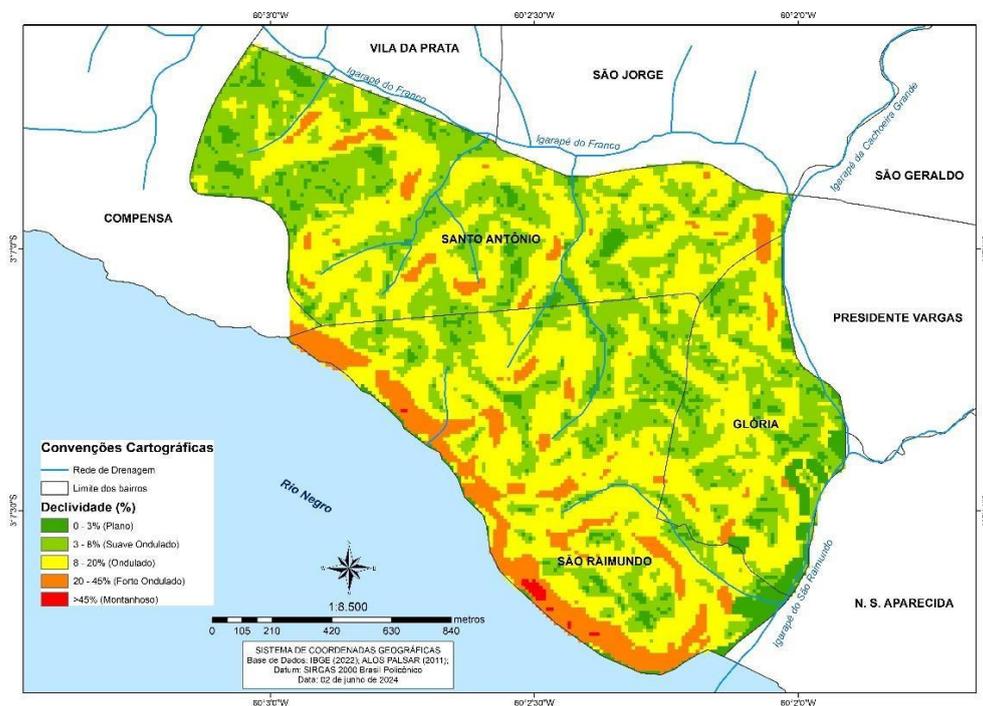
Figura 32: Mapa de declividade da área de estudo.

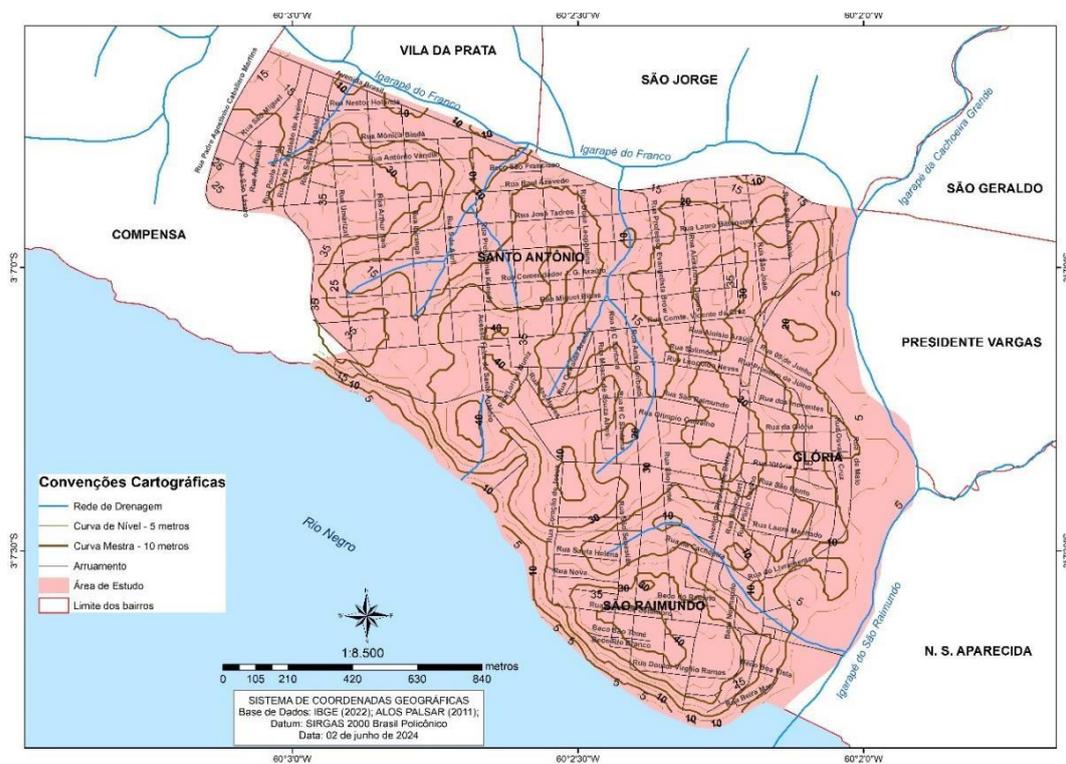
Figura 33: Mapa de curvas de nível.

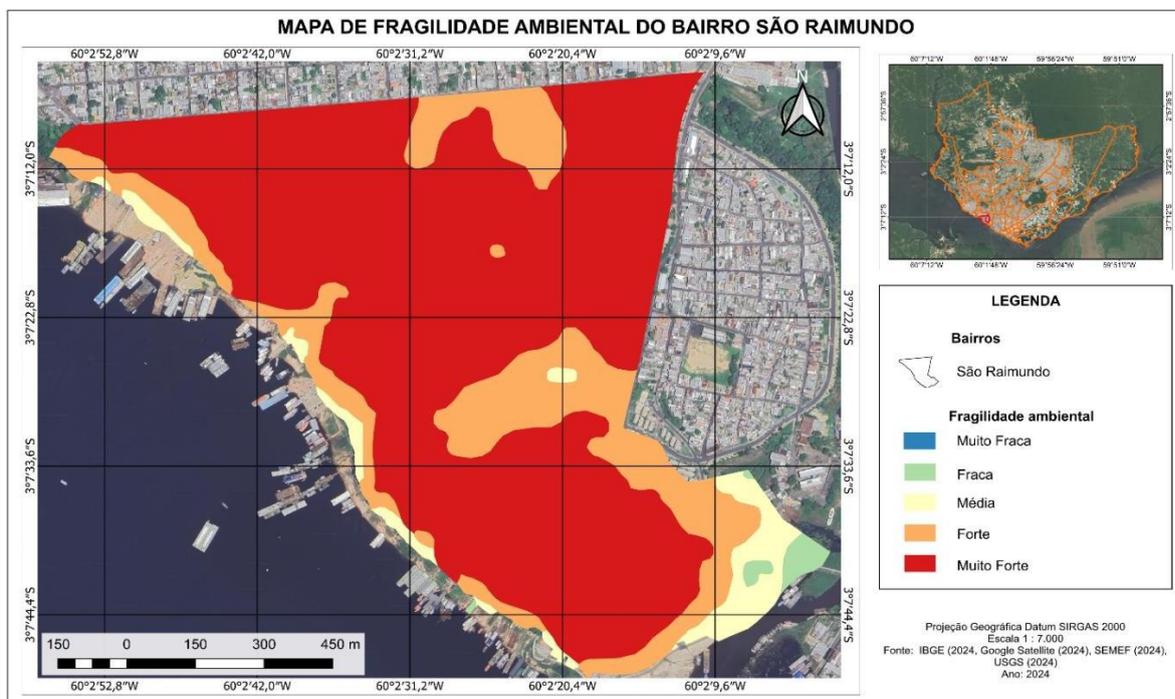
Figura 35: Mapa de fragilidade ambiental bairro São Raimundo.

As áreas que passaram por intervenção de obras do governo apresentam graus de fragilidade fraca e média, com algumas intervenções e contenções perceptíveis, como a contenção por rip-rap, por exemplo.

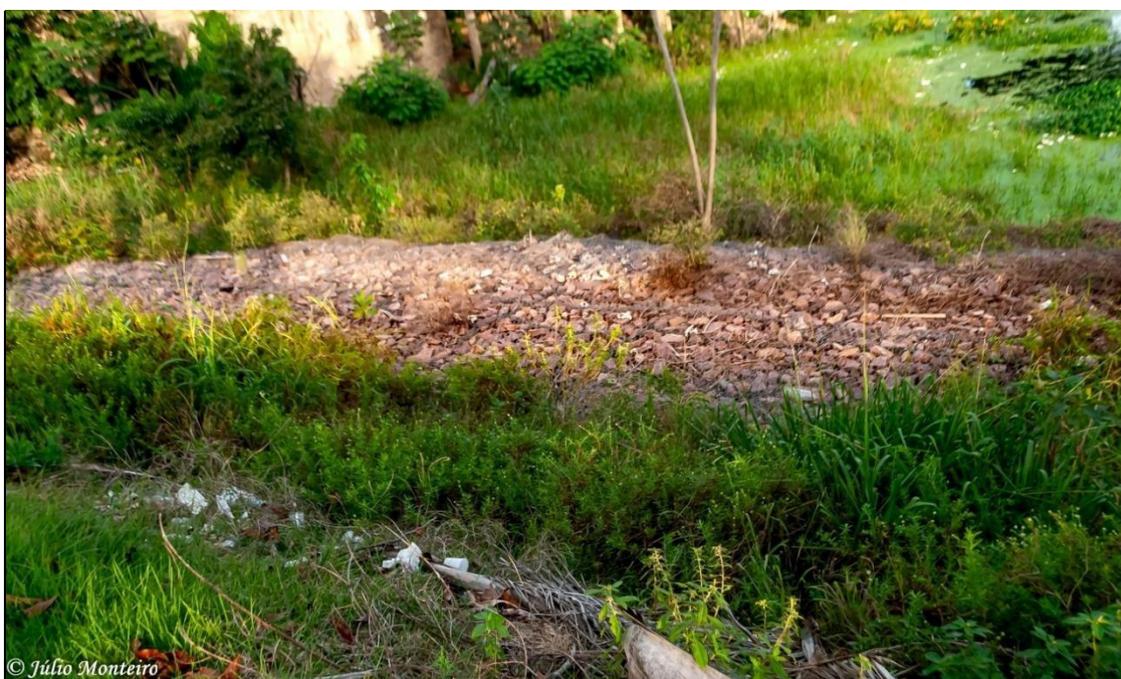
Figura 36: Presença de contenção à margem direita do igarapé São Raimundo

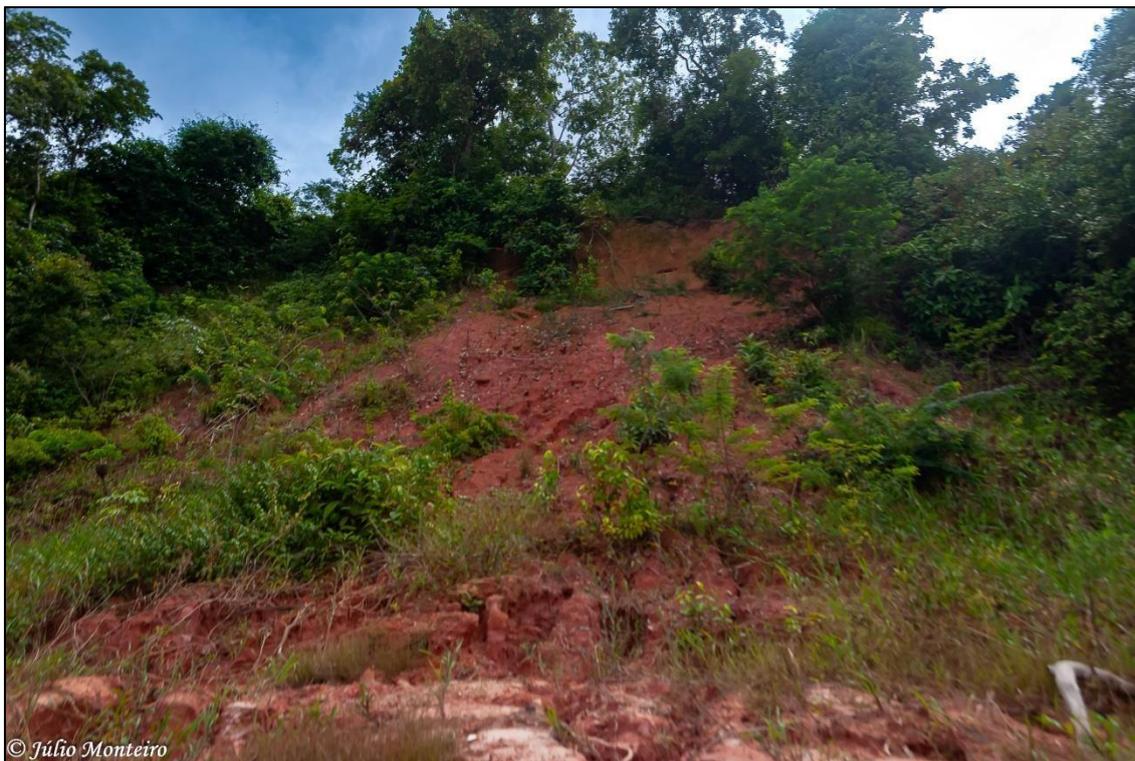
Figura 37: Erosão na área do Estaleiro Náutica Velho Arthur, margem direita do Rio Negro.

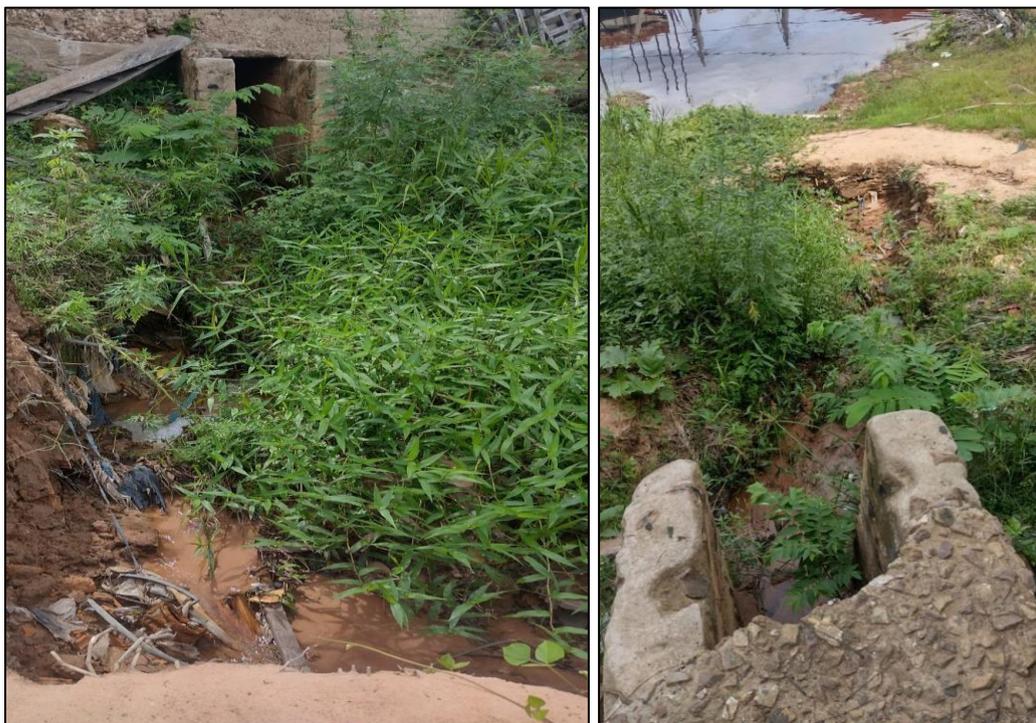
Figura 38: Curso d'água canalizado desaguando no Rio Negro, no bairro São Raimundo.

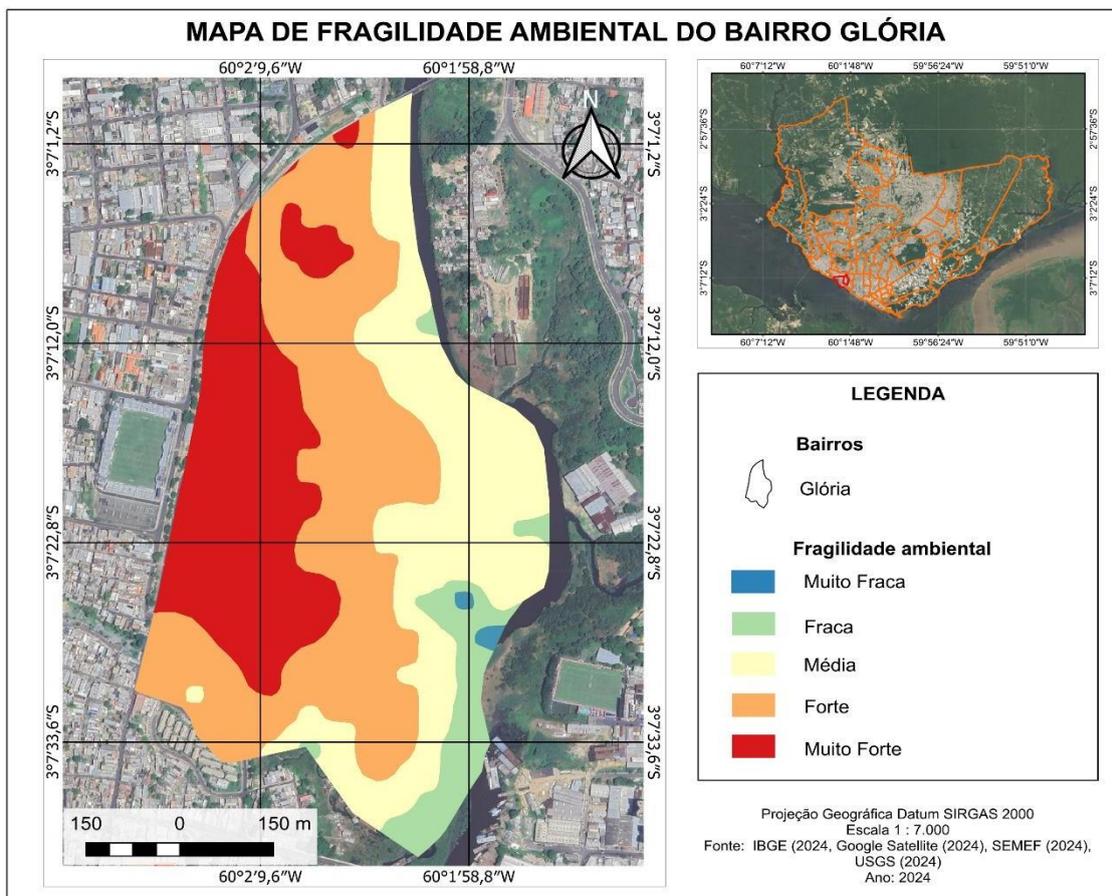
Figura 39: Mapa de fragilidade ambiental do bairro da Glória.

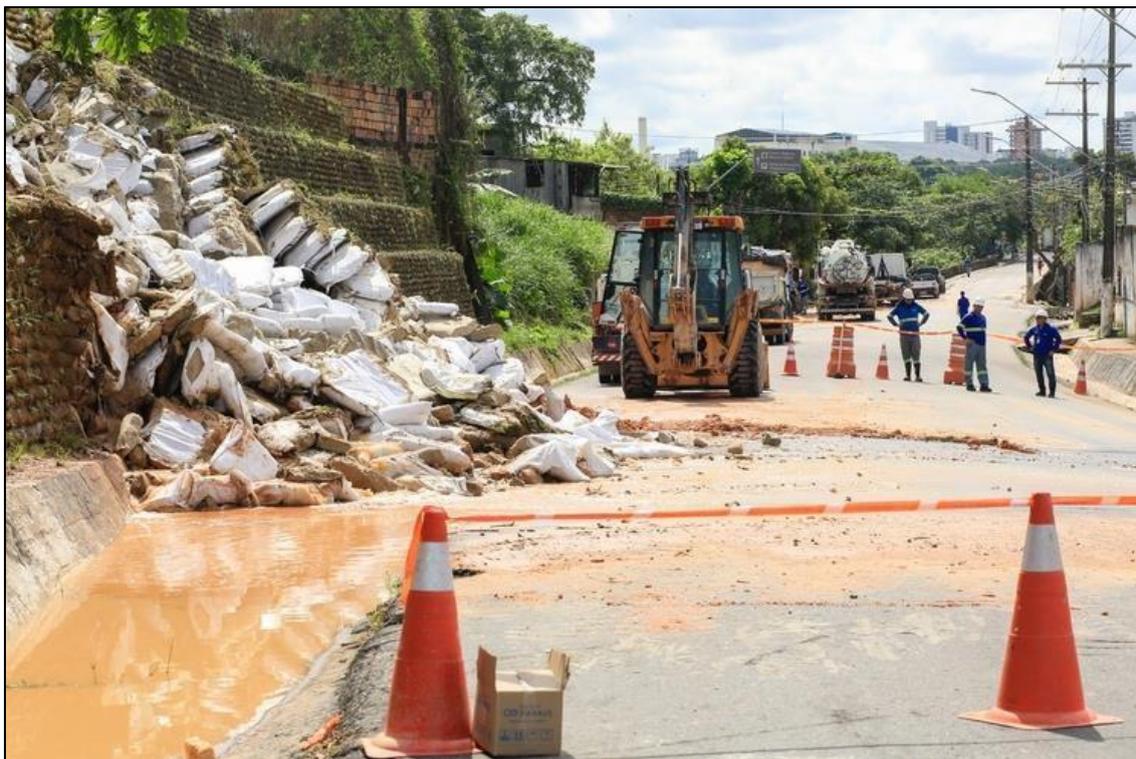
Figura 40: Vazamento da rede de distribuição de água.

O talude de corte na cota de 25 metros possui contenção feita com solo-cimento ensacado. No entanto, em 2022, um vazamento de rede de distribuição de água de grande proporção na Av. Presidente Dutra, causou o desmoronamento da contenção (Figura 40).

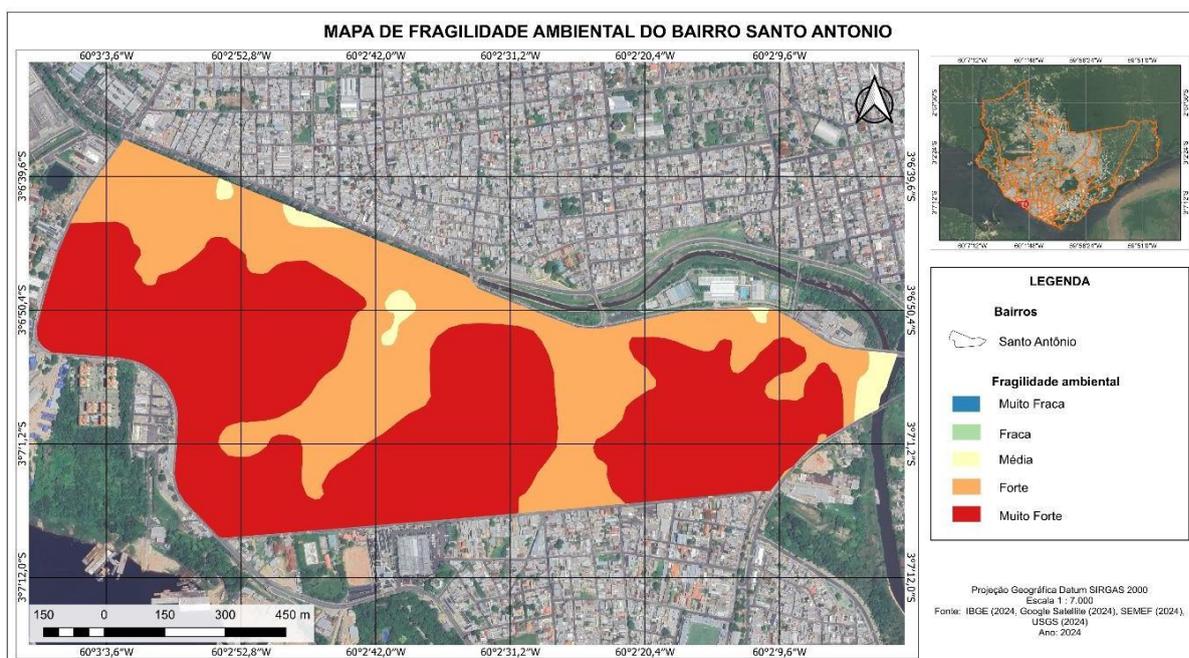
Figura 44: Mapa de fragilidade ambiental do bairro Santo Antônio.

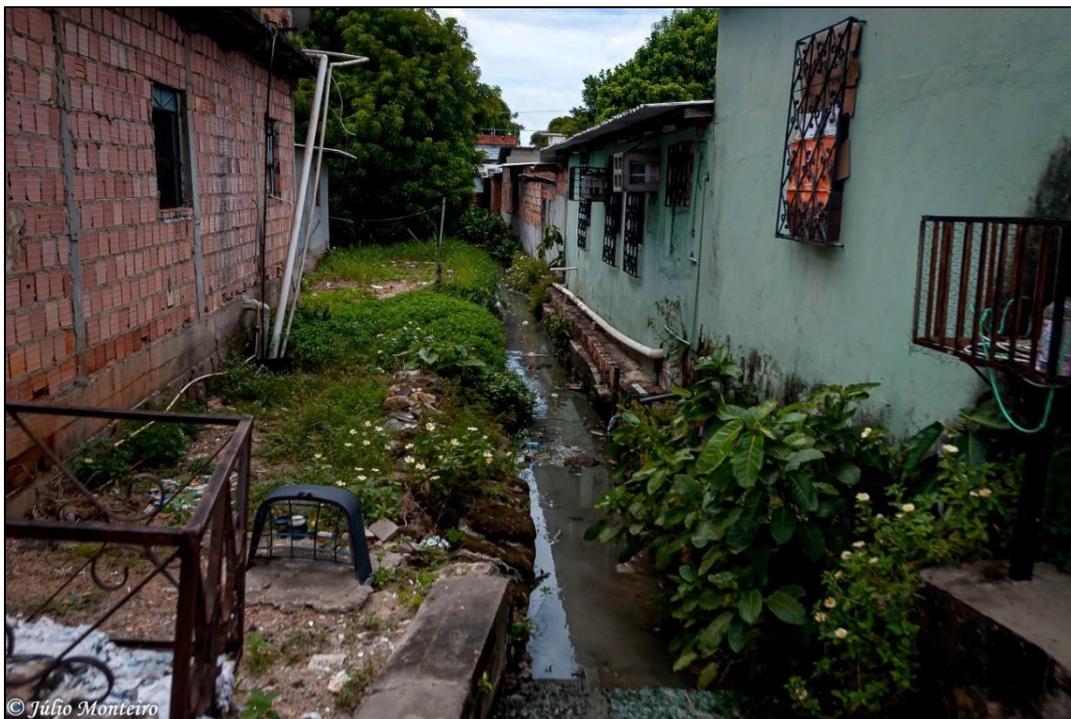
Figura 45: Casas construídas limítrofe ao igarapé canalizado no bairro Santo Antônio
