**A FRAGILIDADE DAS VERTENTES E OS IMPACTOS AMBIENTAIS NA
ZONA OESTE DA CIDADE DE MANAUS/AM**

Dissertação de mestrado, apresentado à Banca Examinadora do Programa de Pós-Graduação em Geografia da Universidade Federal do Amazonas – PPG-GEOG. Linha de Pesquisa: Domínios da Natureza na Amazônia, sob a orientação da Professora Dra. Mírcia Ribeiro Fortes.

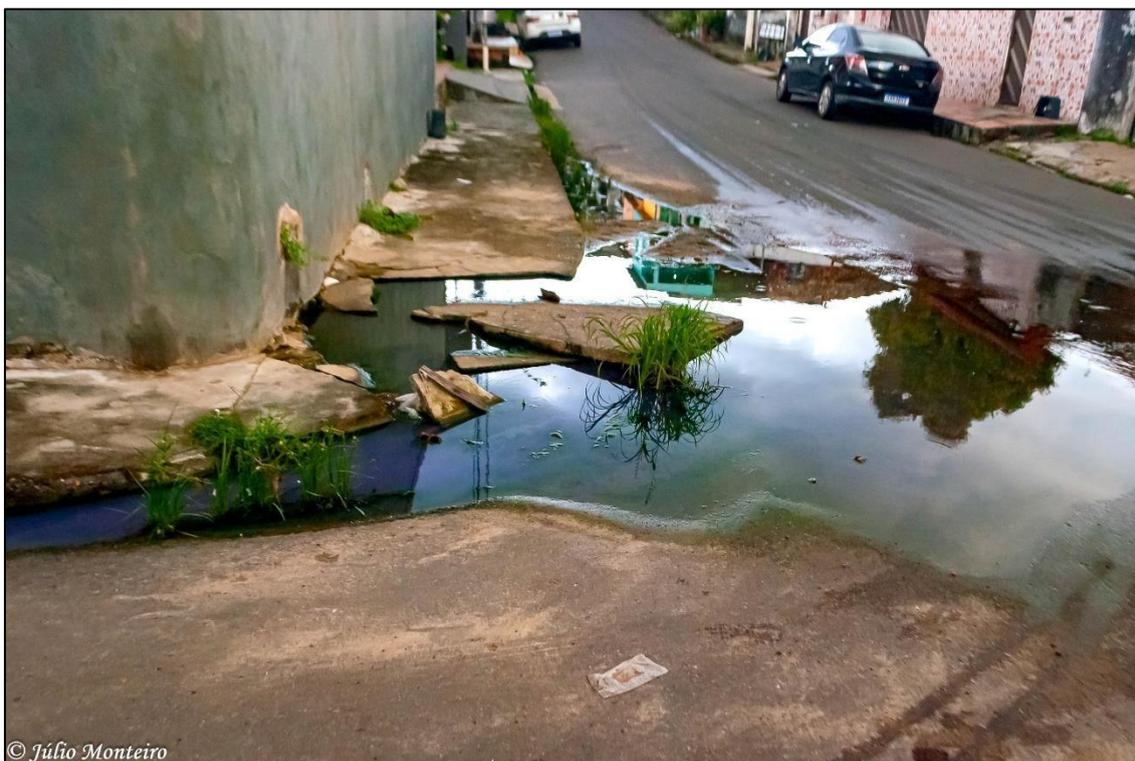
Figura 46: Esgoto trasbordando no bairro Santo Antônio.

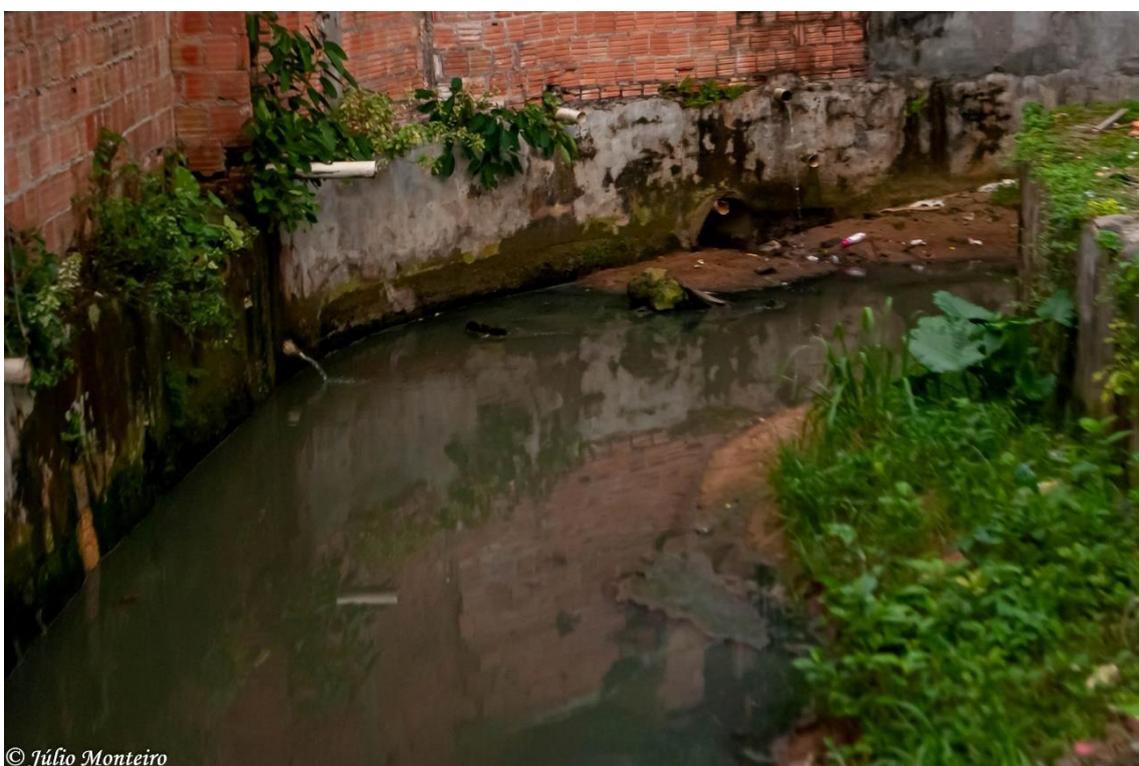
Figura 47: Vista parcial de um igarapé canalizado no bairro Santo Antônio.

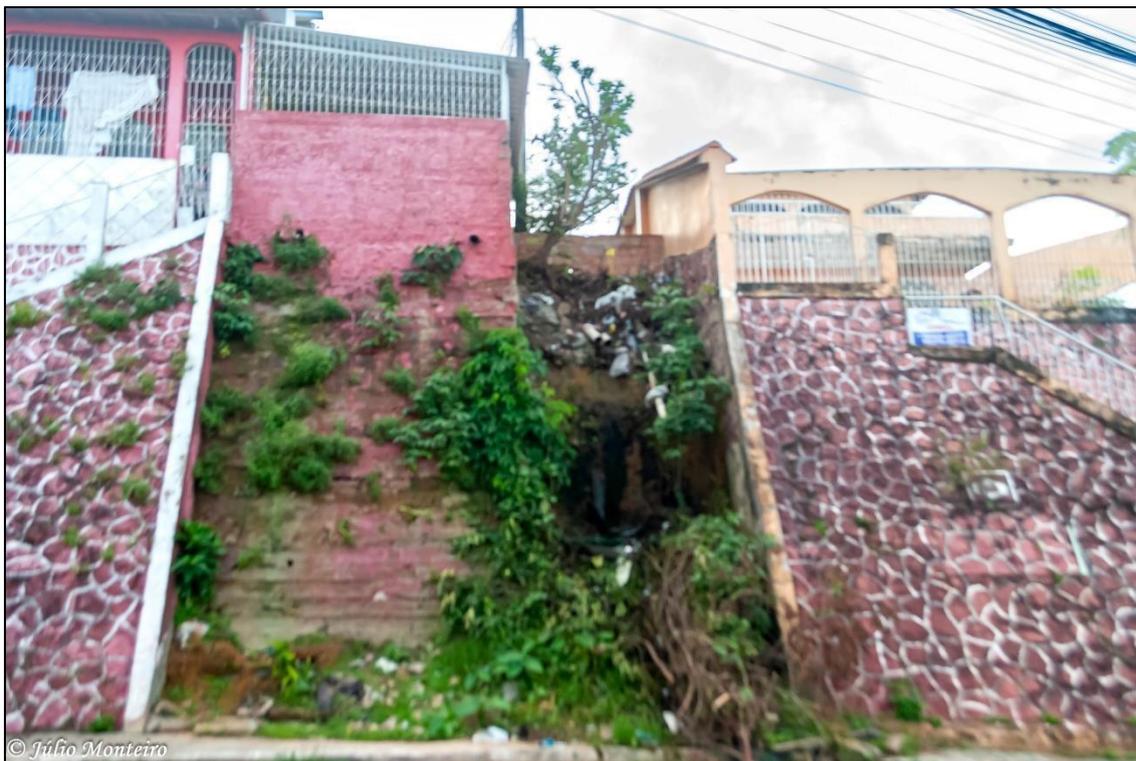
Figura 48: Residências construídas a cima do nível da rua.

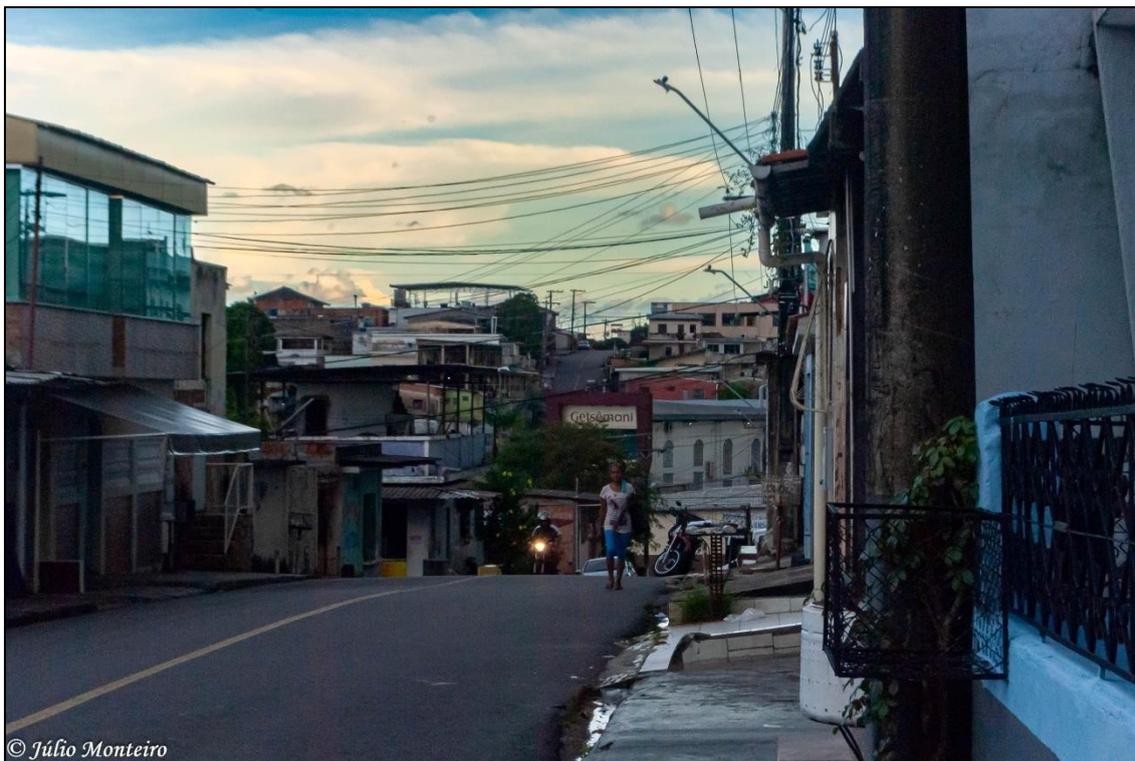
Figura 49: Relevo ondulado, com forte declividade, e fundo de vale do bairro Santo Antônio.

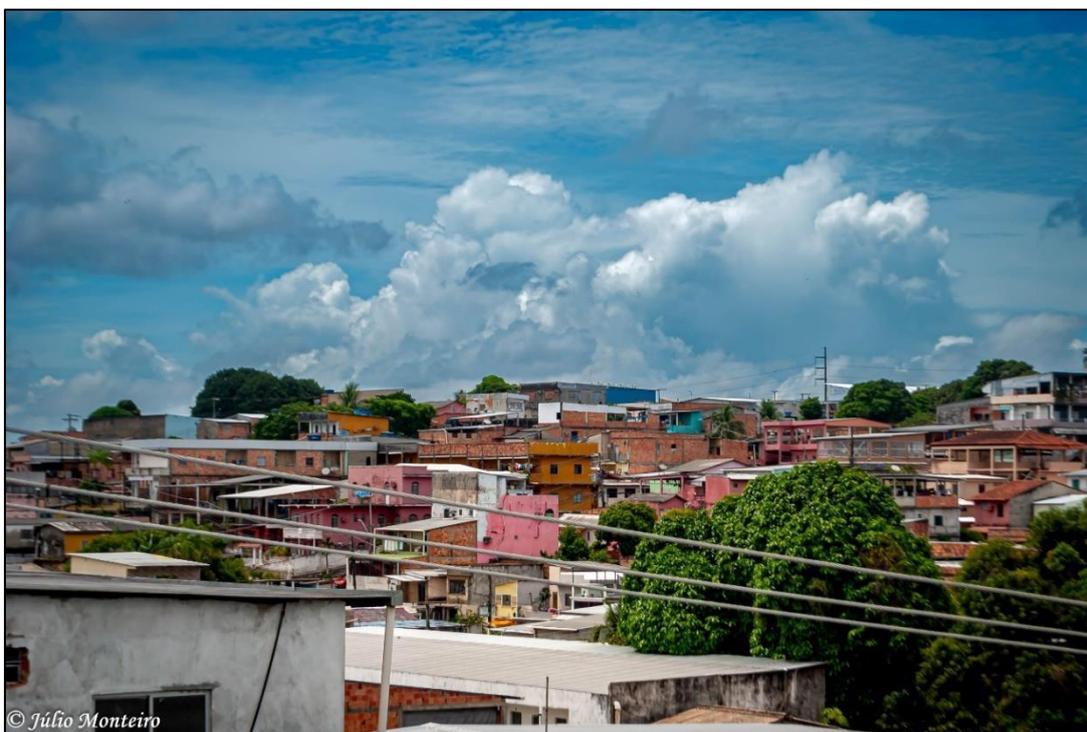
Figura 50: Ocupação em vertente em anfiteatro.
