**ANÁLISE DOS RESÍDUOS SÓLIDOS NO INTERIOR DE VOÇOROCAS NA
BACIA HIDROGRÁFICA COLÔNIA ANTÔNIO ALEIXO, MANAUS -AM.**

Dissertação apresentada ao Programa de Pós-Graduação em Geografia na Universidade Federal do Amazonas, para obtenção do título de mestre em Geografia.

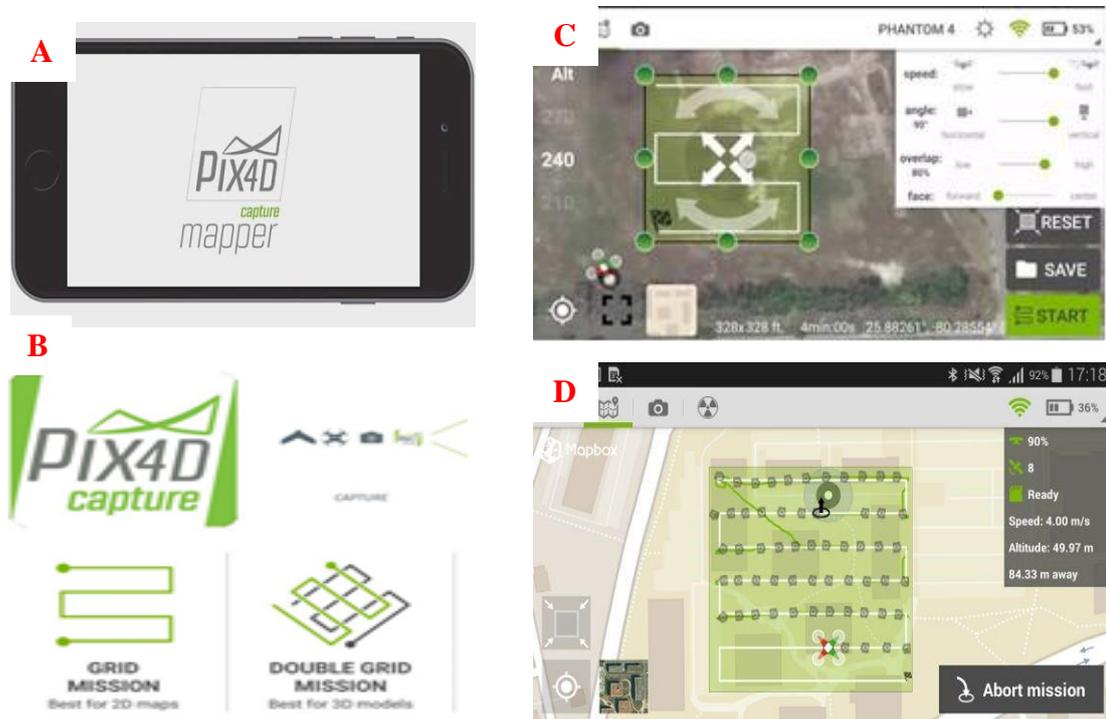
Figura 06 - (A) interface do aplicativo PIX4D; (B) interface de opção de missão; (C) interface a partir da escolha de local a ser mapeada; (D) Drone em missão, acompanhamento de voo por aplicativo

O software utilizado para o planejamento de voo foi o PIX4D. Que funciona através do processamento de imagens obtidas por câmeras já instaladas em drones. Técnicas de fotogrametria do programa processam as imagens que após analisadas pode-se obter mosaicos 2D e modelos 3D a partir do georreferenciamento das imagens. Para realizar a programação das missões de cada voo, deve-se estabelecer uma conexão com a rede de internet. O manuseio do software PIX4D segundo o Guia prático de operação e aplicações dos drones, desenvolvida pela empresa - Horus aeronaves- o checklist do software é de seguinte forma: acessar a base de mapas do software, identifica a região a ser mapeada, indica o perímetro de interesse, local de lançamento e pouso, modelo de câmera utilizada, direção do vento, altitude e velocidade de voo e o índice de sobreposição das imagens. A (Figura 6) ilustra o processo feito no aplicativo desde sua primeira interface instalada em smartphone até o acompanhamento de voo em campo. As imagens serão tratadas no programa ARGISFOT, gerando assim modelos digitais de elevação, ortofotos, modelo tridimensional. Posteriormente, trabalhadas no ambiente de Sistema de Informações Geográficas, via QuantumGIS.

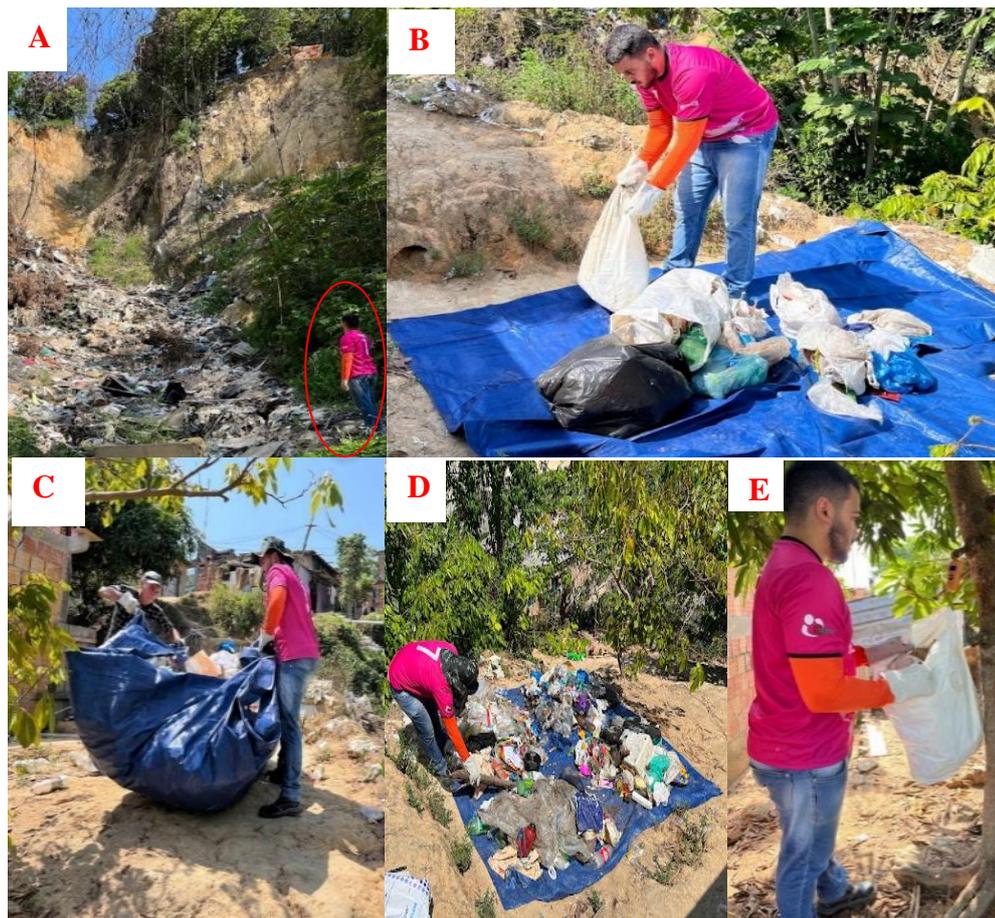
Figura 08: coleta (a), desagregação (b), mistura (c), quarteramento (d), pesagem (e).

Os dados primários sobre resíduos sólidos foram obtidos por meio de uma análise gravimétrica realizada de acordo com os procedimentos estabelecidos na NBR 10007/2004, seguindo os moldes dos trabalhos conduzidos por Oliveira (2017 e 2018), Almeida (2018), Ximenes (2019) e Molinari et al. (2023, 2024). Este método envolve cinco etapas: coleta, desagregação, mistura, quarteramento e pesagem (Figura 08).

Para isso foram coletados o quantitativo parcial de 100 quilogramas (Kg) de resíduos sólidos, apesar da norma regulamentadora 10.000/07 (ABNT, 2007) não determinar um quantitativo base, o montante de 100 Kg foi o que se julgou-se representativo diante das condições adversas de acesso ao interior das voçorocas, este montante corresponde ao total de 3 (três) voçorocas analisadas (Quadro 05).

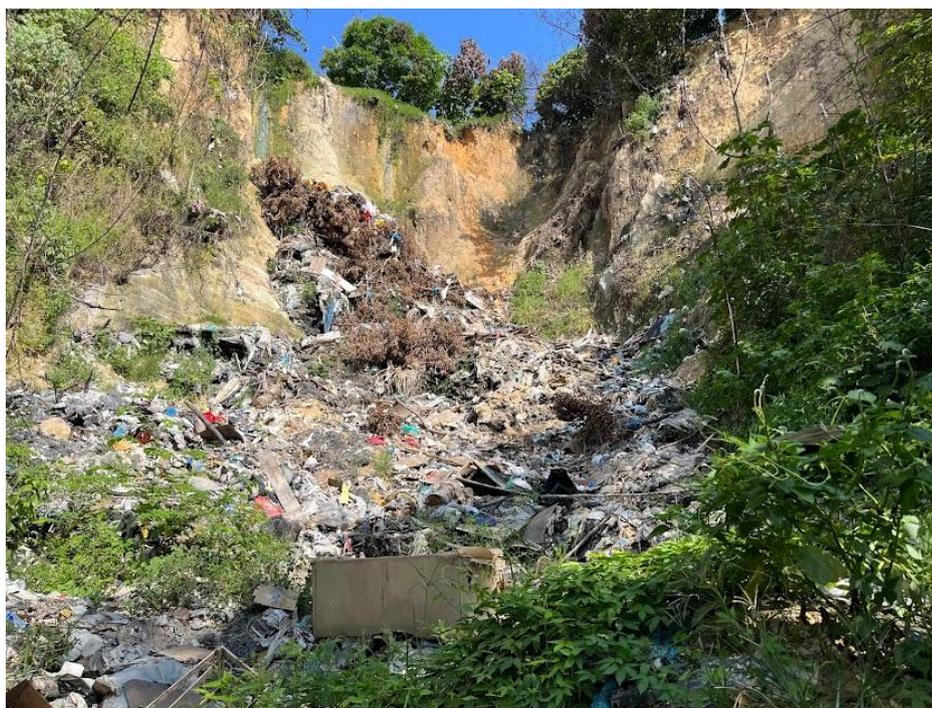
Figura 11 - Voçoroca 01, Rua Cobra D' Água, Jorge Teixeira

A voçoroca 01, situada nas coordenadas 3° 2'59.84" Latitude, sul (S)/59° 55 '17.52" Longitude, oeste (W), Rua Cobra D' Água, bairro Jorge Teixeira, zona leste da cidade de Manaus (Figura 11), cadastrada inicialmente por Vieira (2008) e posteriormente, também nos trabalhos de Frota Filho (2016; 2022).

Sua gênese está atrelada ao processo de urbanização intensa que a cidade de Manaus passa nos 70-80, desenvolvendo duas áreas de intensa ocupação na cidade, zona norte e leste, conseqüentemente o bairro Jorge Teixeira, onde a voçoroca se localiza. Através do software Google Earth é possível constatar que, ainda no ano de 1985, o local que a voçoroca se encontra atualmente ainda não era ocupado, assim, a mesma ainda não existia (Figura 12), quando se avança no tempo, ano de 2005 (ano de melhor resolução de imagem disponível no software), é possível notar área da voçoroca se encontra densamente ocupada e a voçoroca já se encontra no localização atual, apresentando tamanho que denuncia intensa atividade. Assim, pode-se afirmar que, a voçoroca surgiu entre esse intervalo de tempo (1985 - 2005) através da intensa ocupação da encosta íngreme, sem a infraestrutura adequada. Ademais, Vieira (2008) destaca o papel da drenagem na formação das voçorocas juntamente com a declividade do terreno, já

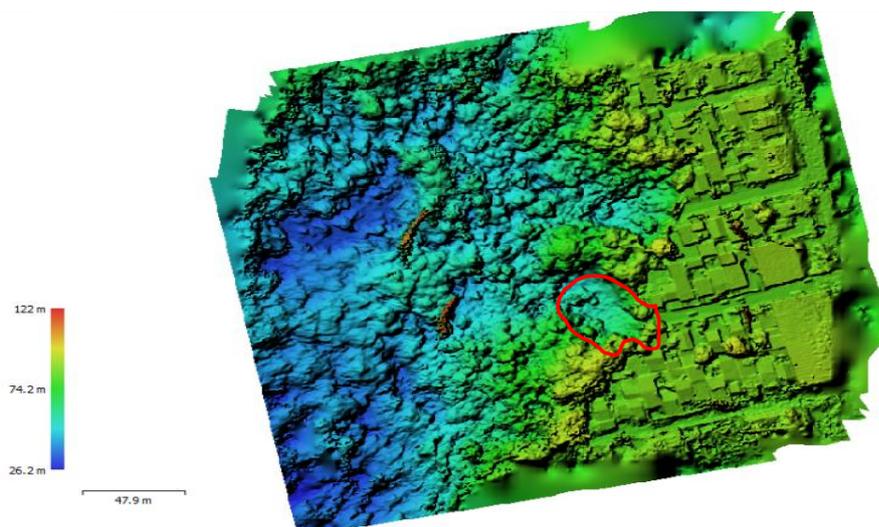
Figura 13 - MDE Voçoroca Cobra D' Água (circunscrito de vermelho).

Os danos materiais causados pelo voçorocamento, referem-se à perda de área e destruição de parte do arruamento, os danos às propriedades próximas e os danos ambientais estão relacionados à perda de solo, assoreamento do canal, dado o MDE do local, que mostra a proximidade da voçoroca com a drenagem da bacia (Cotas em azul, área mais baixa) (Figura 13), além da contaminação do solo. Segundo a classificação de Tavares et al. (2010), por se encontra localizada a menos de 3 metros das residências, é considerada como sendo de risco imediato, oferecendo assim risco à vida dos moradores.

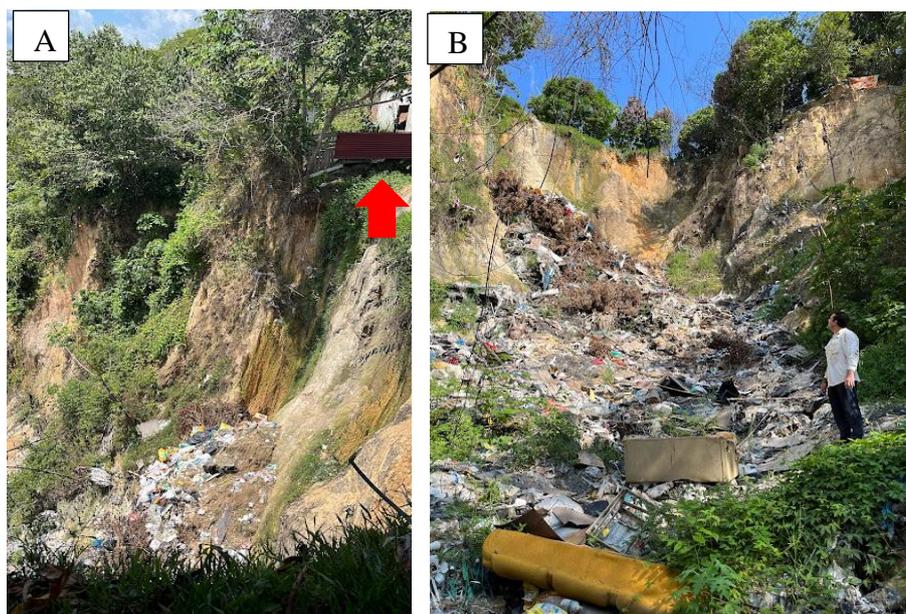
Figura 14 - Residências próximas a Voçoroca, seta vermelha (a); Presença de resíduos na Voçoroca (b).

A voçoroca se encontra em lento processo de evolução, sendo as bordas os pontos mais ativos da mesma, ficando evidenciado pela coloração mais “viva” presente no solo. Tal fato ocorre devido a drenagem da água de esgoto de origem doméstica e da canalização das águas pluviais oriundas da pista pavimentada. Além disso, é possível notar o uso dado a incisão, pois a mesma é utilizada pela população como depósito de resíduos (Figura 14) que se apresentam de maneiras industriais e comerciais.

Molinari (2023), em estudos na área, mostra que a voçoroca impacta diretamente 6 imóveis, causando danos estruturais aos mesmo, e, de maneira indireta, 19 imóveis são afetados pela presença da voçoroca segundo o autor.

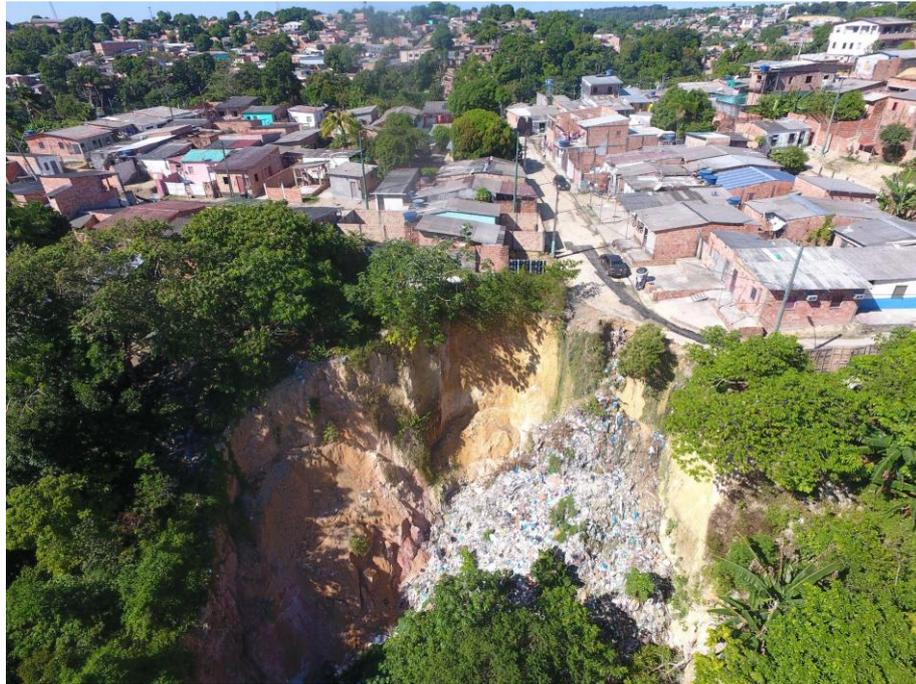
Figura 15 - Voçoroca 02 – Rua Autazes.

Voçoroca 02 (Figura 15), situada nas coordenadas $3^{\circ} 3'27.73''$ (S) e $59^{\circ}55'48.58''$ (W), rua Autazes, bairro Gilberto Mestrinho, zona leste da cidade de Manaus. Cadastrada inicialmente por Vieira (2008) e posteriormente por Frota Filho (2016; 2022). A voçoroca tem sua gênese associada a processos antrópicos, já que seu surgimento acontece de forma paralela à ocupação do bairro Gilberto Mestrinho, processo semelhante ao que se vê na voçoroca 01. Guerra (2011) salienta que a ocupação indevida do local por parte da população, somada à falta de atenção por parte do poder público e a falta de infraestrutura adequada para ocupação de encosta geram impactos, que podem ser irreversíveis ao ambiente e ao seu entorno.

No que tange suas características morfológicas (Tabela 02) a voçoroca está localizada sobre uma encosta do tipo concava-convergente (Frota Filho, 2016), conta com uma declividade de $11,09^\circ$ (17,59%) é classificada como sendo do tipo conectada segundo modelo de Oliveira (1989) apresentando ligação com o vale, destino. Além disso, sua forma é retangular, conforme a classificação de Vieira (2008) sua orientação NE-SW. Na cabeceira, a cota altimétrica da feição é de 68 m, já no seu interior é de 52 m.

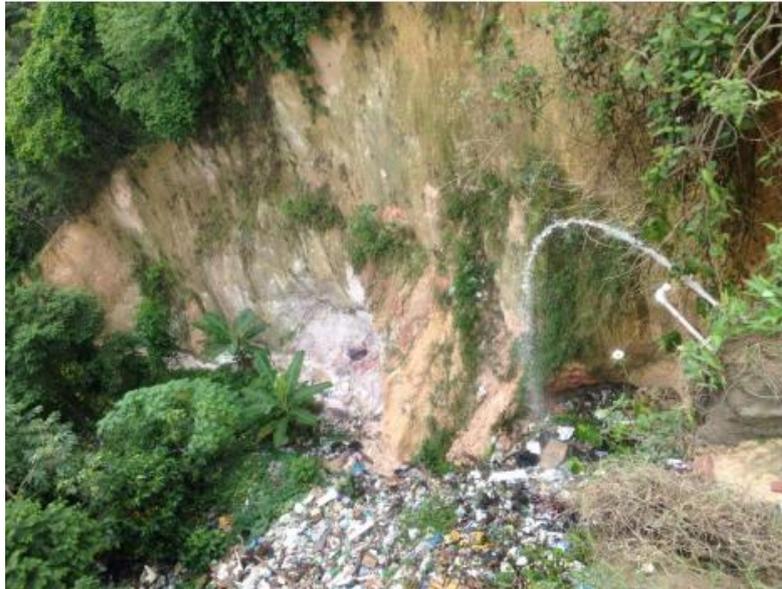
Figura 17- Tubulações de esgoto doméstico

O bairro Gilberto Mestrinho apresenta uma ocupação consolidada. Nessa área, questões relacionadas ao saneamento básico, drenagem de águas pluviais e esgoto são deficientes, contribuindo para o surgimento, desenvolvimento e aceleração dos processos erosivos. Esses fatos explicam por que as erosões estão predominantemente próximas das vias urbanas e das residências.

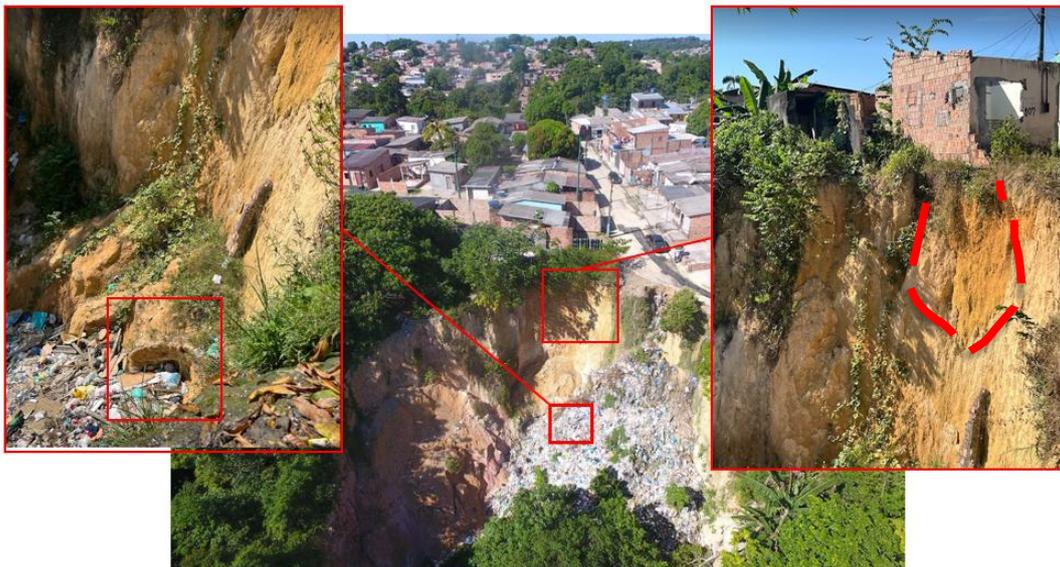
Figura 18 Feições erosivas

No que compreende a feições erosivas é possível identificar a presença de marmitas erosivas (retângulo vermelho) (Figura 18), que denunciam atividade, além da presença de cicatrizes de movimentos de massas, expressa pelo pontos de coloração mais “viva” nas paredes das voçorocas (Pontilhado vermelho).

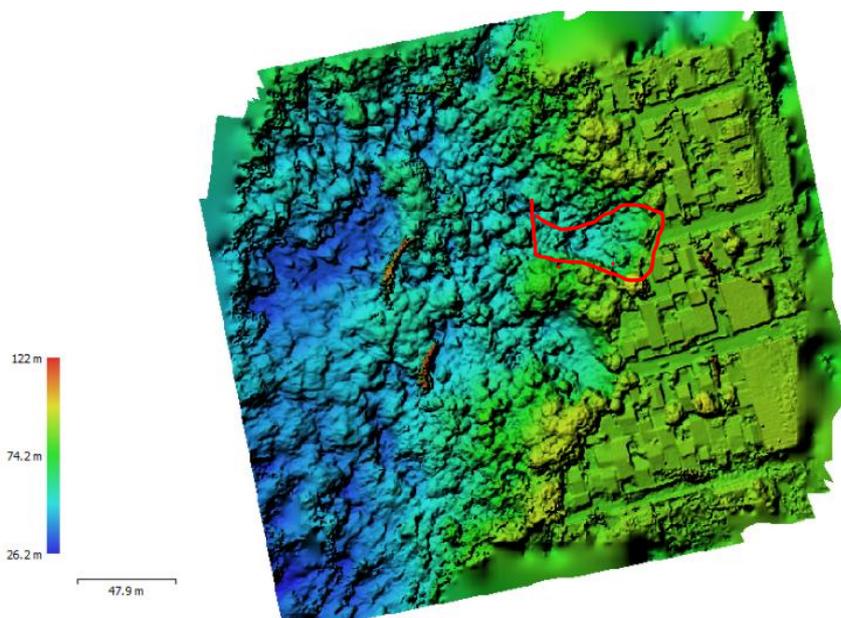
Figura 20- MDE da voçoroca Rua J.

No que tange suas características morfológicas (Tabela 03), a voçoroca está localizada sobre uma encosta do tipo convexa-divergente (Frota Filho, 2016), conta com uma declividade de 27,61° (50,18%) é classificada como sendo do tipo conectada segundo modelo de Oliveira (1989) já que a mesma apresenta ligação com o fundo de vale. Sua forma é retangular, conforme a classificação de Vieira (2008) sua orientação SW-NE. Na cabeceira, a cota altimétrica da feição é de 92 m, já no seu interior é de 80 m. Além disso, não foi possível constatar a presença de feições erosivas.

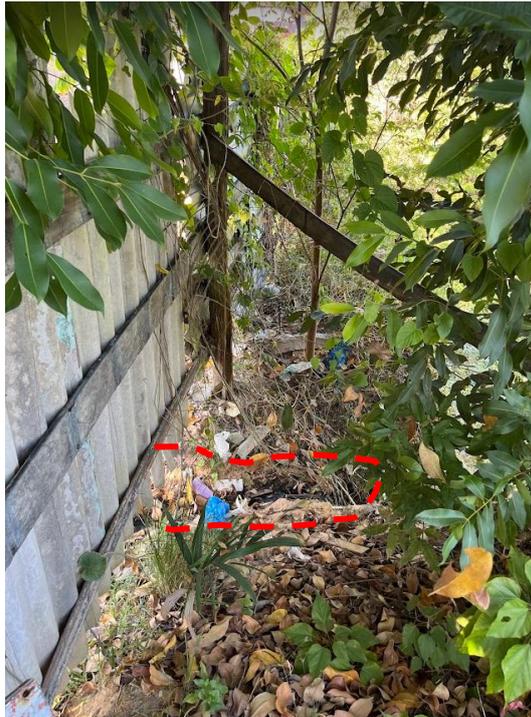
Figura 21 - Drenagem da rua desviada para a voçoroca.

No que compreende o surgimento da voçoroca, pode-se destacar, para além das áreas de contatos destacadas por Molinari (2023), o traçado das ruas. As ruas nos bairros Gilberto Mestrinho e Jorge Teixeira, devido ao relevo da região, são naturalmente mais íngremes, o que facilita o escoamento das águas pelas laterais. Isso aumenta a energia cinética das águas devido à grande inclinação, o que pode causar impactos significativos ao atingir a parte inferior da encosta.

Além disso, esses bairros possuem ruas que terminam nas bordas de voçorocas, nessas situações, apesar da interdição da rua, o fluxo de águas servidas continua em direção à incisão, contribuindo para sua expansão. Foi observado também que a incisão é utilizada como local para o despejo de resíduos sólidos pela população local.

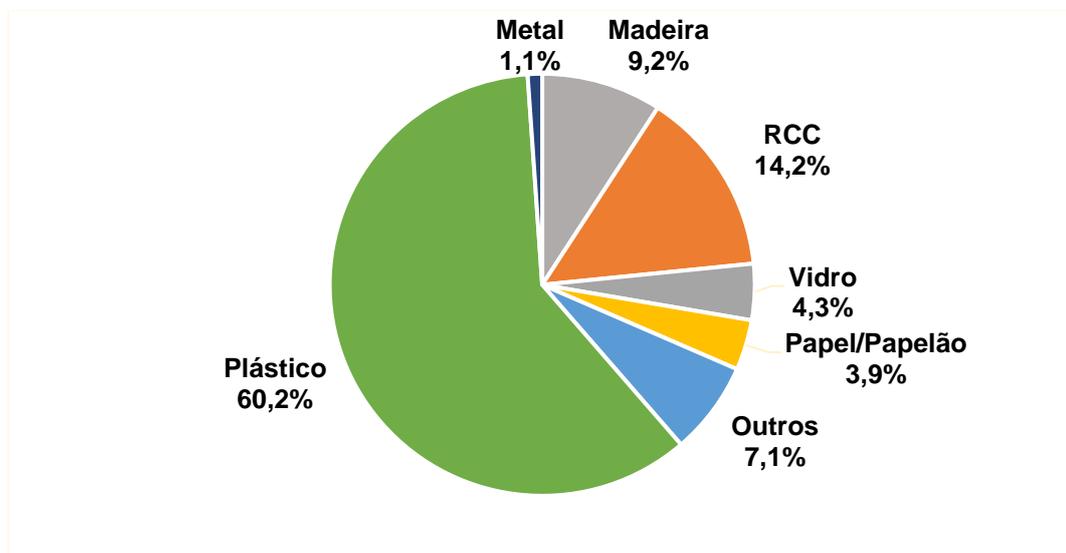
Gráfico 01 - Resíduos Sólidos coletados na voçoroca 01 – Cobra D' Água.

A observação empírica constatada aponta para a configuração de um tipo peculiar de descarte residencial irregular nesse local específico de disposição de resíduos, possivelmente feito por indivíduos não residentes. Isso é evidenciado pelo incorreto descarte de uma variedade de resíduos atípica em relação aos outros locais de análise. Esses resíduos incluem itens eletrônicos (placas de televisores e caixas de som), produtos cerâmicos (tampas de caixas acopladas de vasos sanitários, fragmentos de pisos e revestimentos), componentes metálicos (cilindro metálico, latas), elementos de madeira (pallets, caixotes, tábuas, ripões, paus de escora), recipientes de vidro (garrafas, frascos de remédios), artigos plásticos (malas em polipropileno, mangueiras, colchões) e até acessórios automotivos (pneus, capacetes). Essa

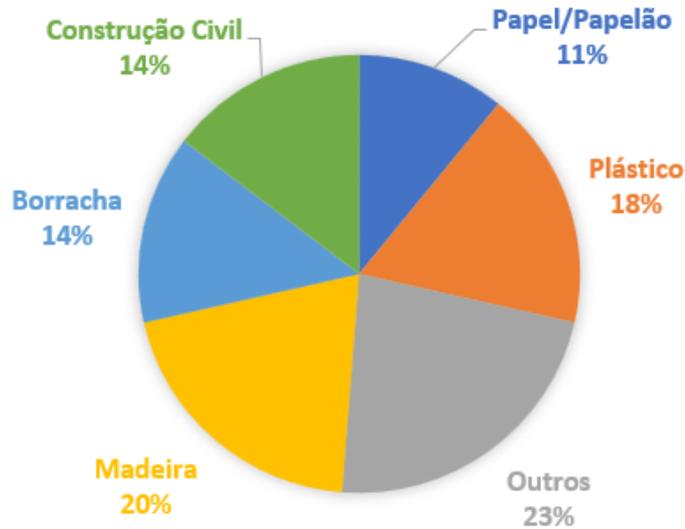
Gráfico 03 - Análise gravimétrica da voçoroca 03 – Rua J.

A análise gravimétrica permite identificar e quantificar, em termos percentuais, os diferentes tipos de materiais presentes nos resíduos. Além disso, contribui para a identificação de material de maior impacto ambiental, ajudando a estabelecer prioridades para redução, reaproveitamento e disposição adequada. No contexto de áreas específicas, como voçorocas, a análise gravimétrica auxilia na avaliação dos impactos ambientais e na elaboração de medidas de mitigação para minimizar os danos causados por cada classe de resíduos depositados nesses locais. Nas áreas estudadas, a disposição final da gravimetria, somando todas as classes, aponta para um destaque do plástico frente as demais (Quadro 08 e 09).

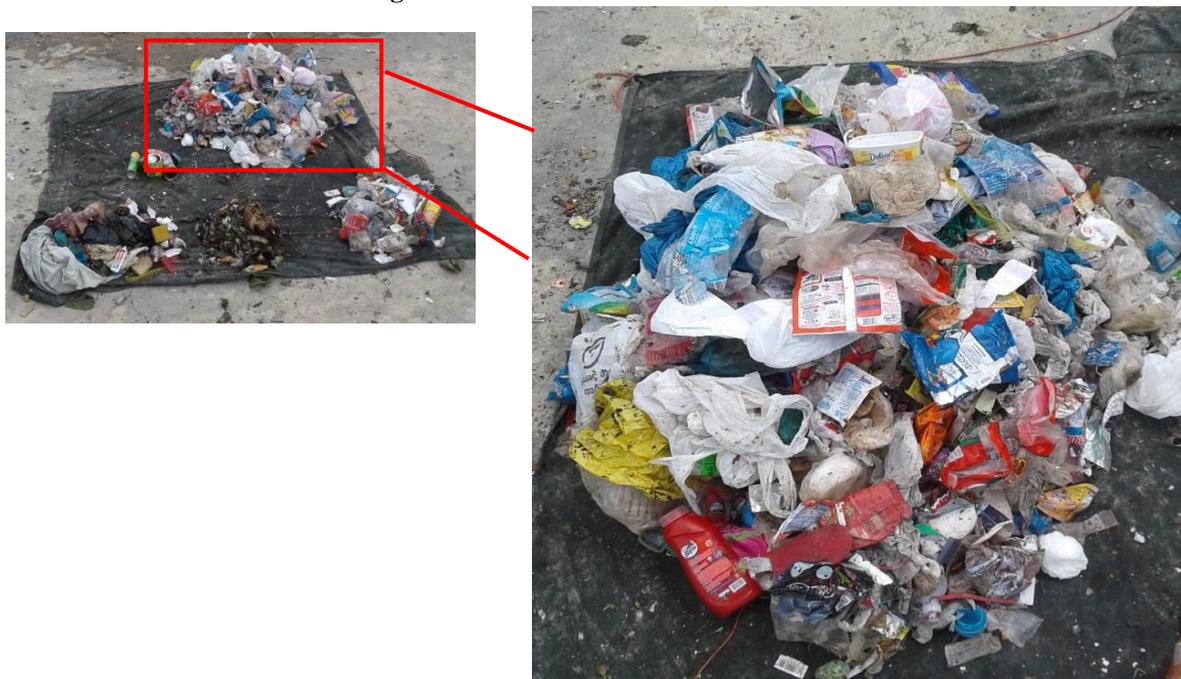
Figura 22 - Plástico recolhido na coleta.

O plástico constitui a principal fração dos resíduos encontrados em áreas de voçorocas, representando 36% do total de materiais descartados nessas regiões (Figura 22). Essa predominância reflete o perfil domiciliar das fontes de resíduos nessas áreas e a crescente dependência da sociedade moderna por produtos embalados. De acordo com a Política Nacional de Resíduos Sólidos (PNRS), o plástico faz parte do grupo de resíduos domiciliares, enquanto a NBR 10.000/2004 o classifica como resíduo não perigoso, embora sua persistência ambiental e baixo índice de biodegradabilidade sejam fatores preocupantes.

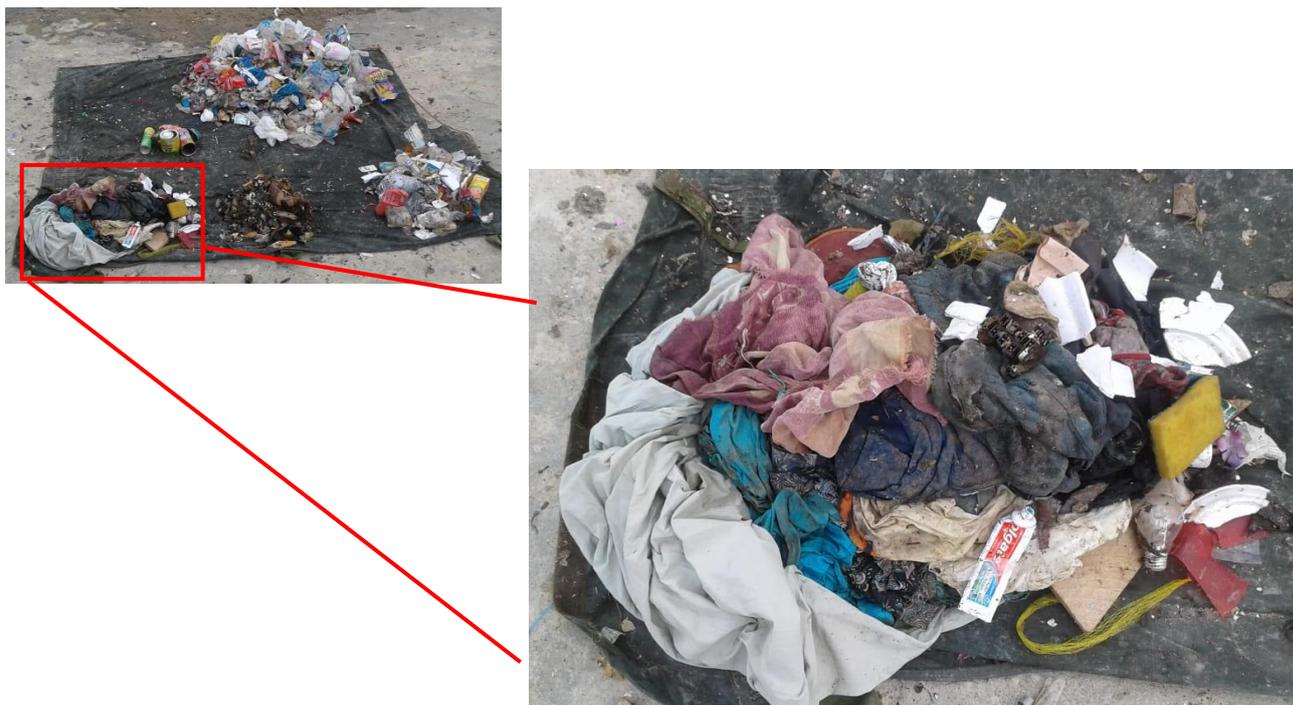
Figura 23 - Amostras sem classificação classificados como outros.

Compreendendo um total de 18% do volume de resíduos, o agrupamento denominado de "outros" ocupou o segundo posto em termos de representatividade nas áreas de coleta. O termo "outros" é atribuído às amostras nas quais não foi possível determinar com precisão a fonte de sua composição material durante o processo de segregação gravimétrica. Dessa forma, foi observada a existência de fragmentos de tecido, elementos de dispositivos computacionais, entre outras origens não identificadas (Figura 23). Importa salientar que, de acordo com as diretrizes estabelecidas pela NBR 10.004/2004, esses resíduos são classificados como não perigosos.

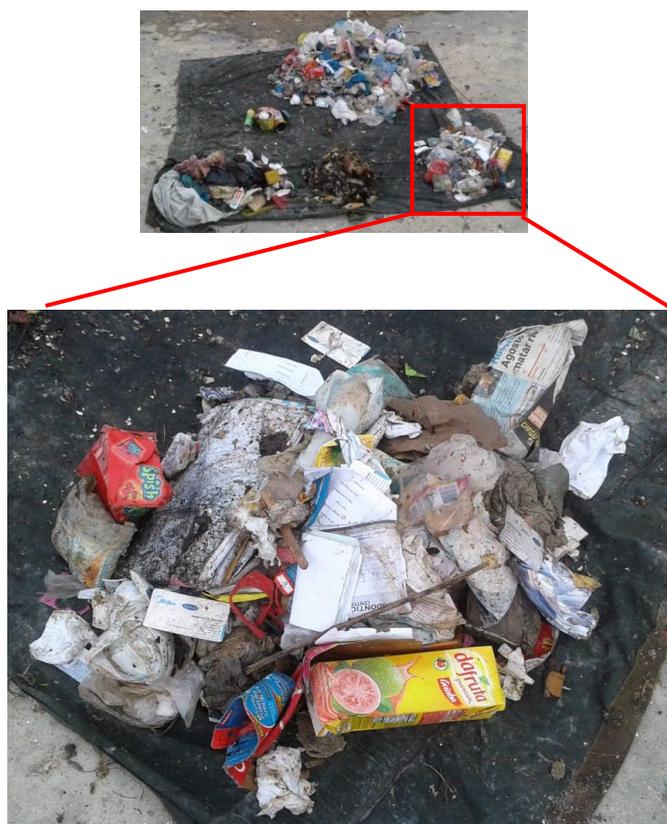
Figura 24 - Amostras de Papel coletada.

O papel representa uma parcela significativa dos resíduos encontrados tanto em áreas de voçorocas quanto na Zona Leste de Manaus, refletindo o consumo de materiais impressos e embalagens de papelão. Nas voçorocas, esse material corresponde a 13% do total coletado (Figura 24), enquanto na Zona Leste de Manaus, os estudos indicam percentuais ligeiramente superiores, com 18,56% em Souza (2014) e 18,6% em Rodrigues et al. (2023). Durante o processo de recolhimento, foram identificados itens como fraldas descartáveis, papelão e folhas A4, destacando tanto resíduos comerciais quanto domésticos. Segundo a Política Nacional de Resíduos Sólidos (PNRS), o papel está incluído nessas duas categorias, e, conforme a NBR 10.004/2004, é considerado um resíduo não perigoso.

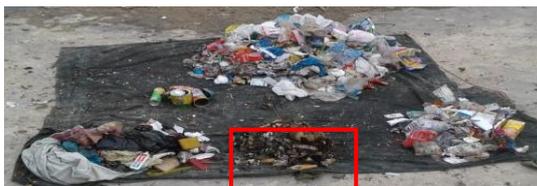
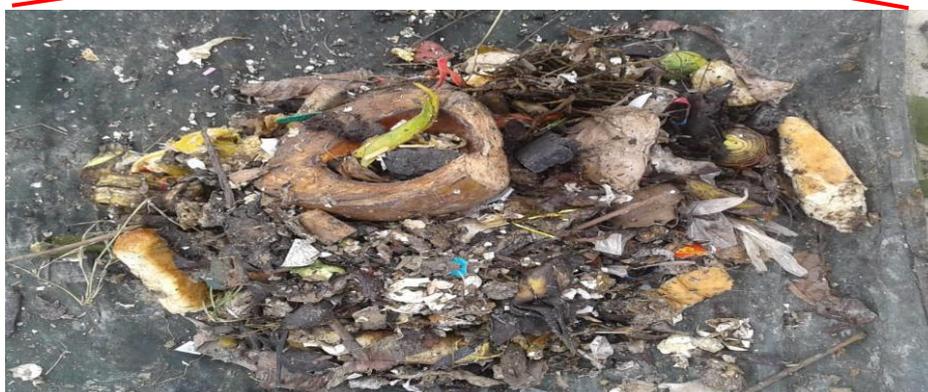
Figura 25 - Material Orgânico.

A fração orgânica corresponde a 7% dos resíduos coletados nas áreas de voçorocas, ocupando a quinta posição em termos quantitativos (Figura 25). Durante o processo de recolhimento, observou-se uma abundância de cascas de frutas, vegetais e restos de alimentos, caracterizando um descarte predominantemente doméstico. Segundo a NBR 10.004/2004, os resíduos orgânicos são classificados como não perigosos, embora seu descarte inadequado possa gerar impactos ambientais significativos, como a produção de chorume e emissões de gases do efeito estufa.

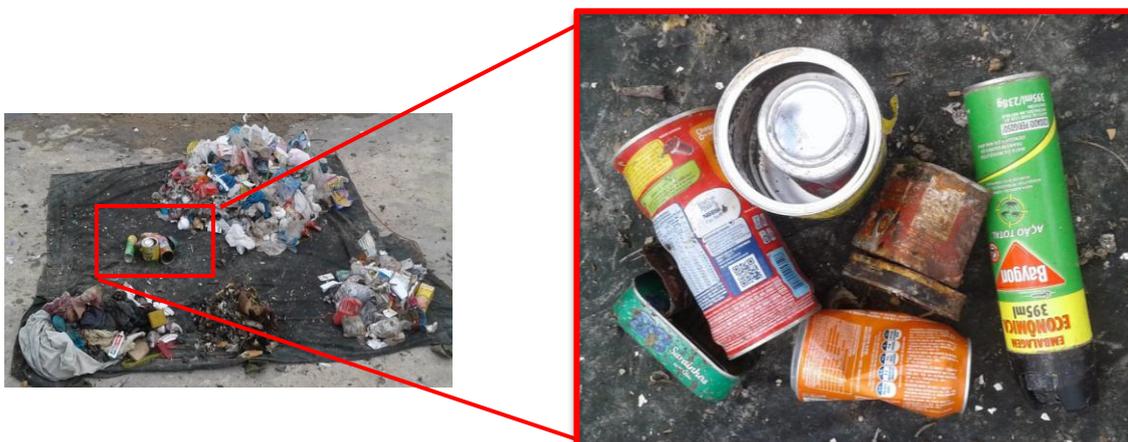
Figura 26 - Alumínio coletado.

Os resíduos metálicos representam uma fração reduzida dos resíduos coletados em áreas de voçorocas, correspondendo a 1% do total (Figura 26). Durante o processo de segregação desse material, observou-se a predominância de latas de alumínio, um item amplamente consumido e descartado pela população. Segundo a Associação Brasileira do Alumínio (ABAL, 2019), o ciclo de vida desse material inicia-se com a extração do minério de bauxita, refinado até ser transformado em alumínio metálico. A Política Nacional de Resíduos Sólidos (PNRS) classifica o alumínio como resíduo industrial, enquanto a ABNT NBR 10.004/2004 o categoriza como resíduo perigoso devido ao seu potencial impacto ambiental caso descartado inadequadamente.

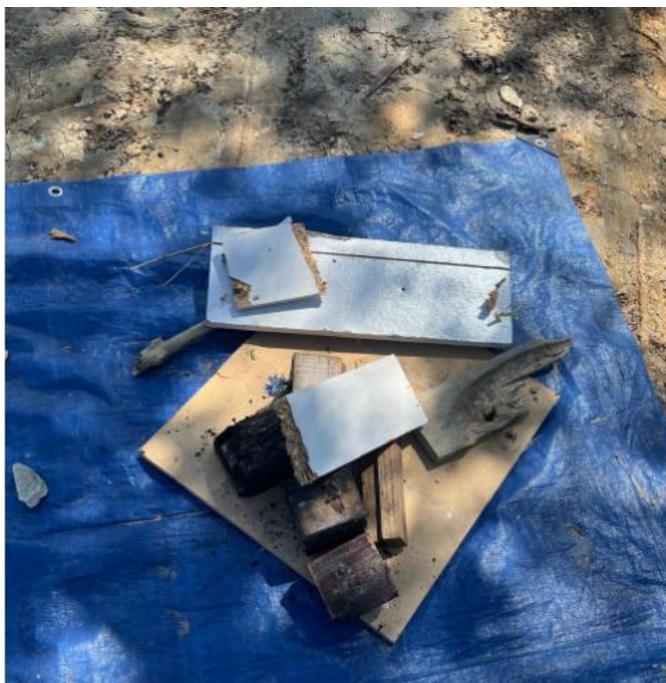
Figura 27 – Madeira coletada.

A madeira (Figura 27) representa 10% dos resíduos coletados nas voçorocas estudadas, sendo classificada pela Política Nacional de Resíduos Sólidos (PNRS) como parte dos resíduos sólidos urbanos. Segundo a Associação Brasileira de Empresas de Limpeza Pública e Resíduos Especiais (ABRELPE), resíduos orgânicos, incluindo restos de madeira, correspondem a 45,3% dos resíduos sólidos urbanos, mas apenas 0,2% são reciclados ou reaproveitados, evidenciando um grande potencial de recuperação desse material.

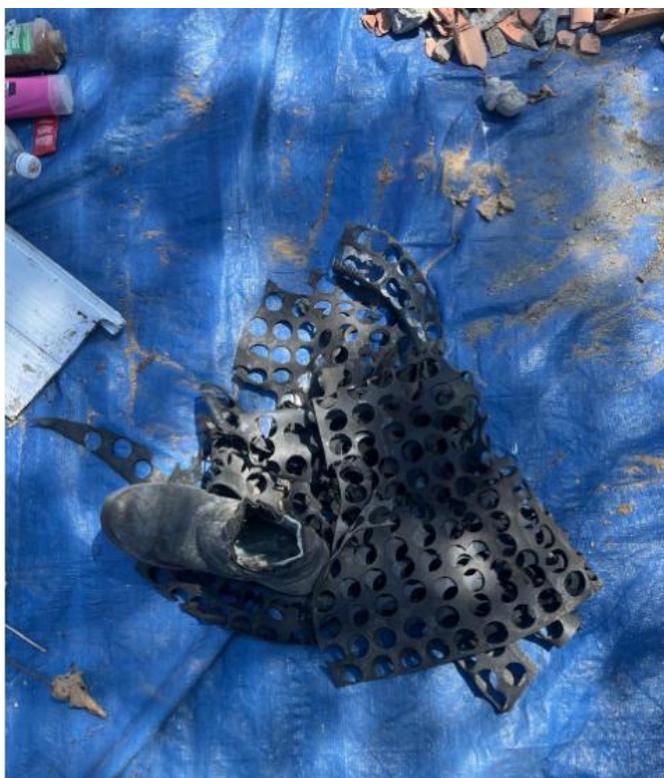
Figura 28 – Borracha coletada.

A análise dos resíduos coletados em áreas de voçorocas identificou que a borracha (Figura 28) representou 5% do total. Esse material, frequentemente derivado de pneus descartados e outros produtos de borracha, reflete a carência de políticas efetivas de gestão de resíduos, especialmente em áreas periféricas de Manaus. Andrade (1997) apontou que a borracha representava apenas 0,53% dos resíduos urbanos na cidade, indicando um crescimento expressivo desse resíduo ao longo das décadas.

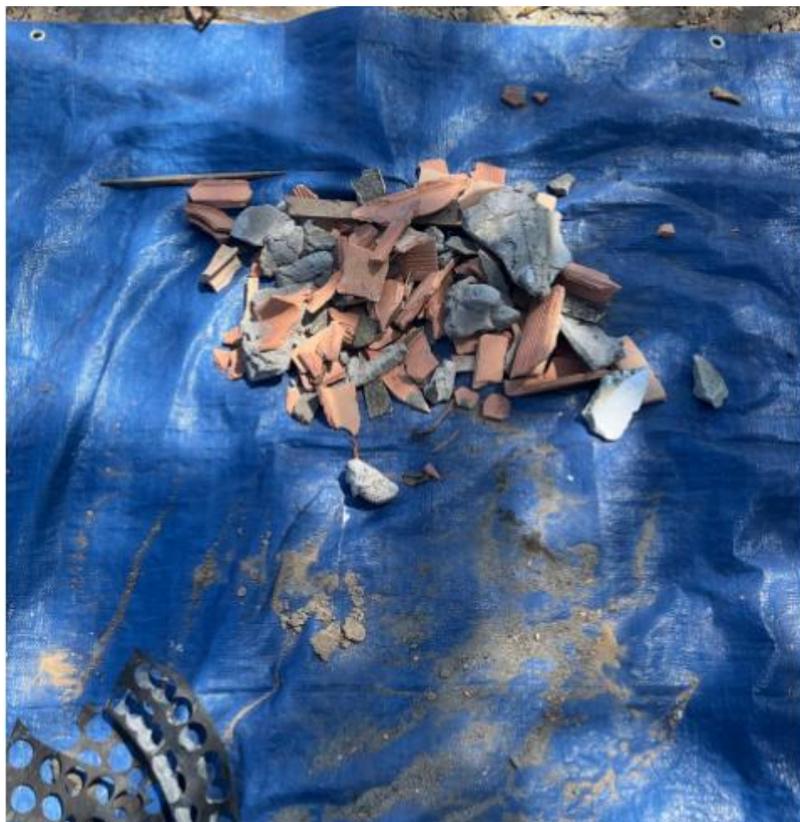
Figura 29 – Resíduos da Construção Civil.

Os RCC (Figura 29) representaram 10% dos resíduos coletados nas voçorocas estudadas, predominantemente oriundos de atividades de construção e urbanização. Esses resíduos refletem a ausência de políticas eficazes de gestão de entulho e a necessidade de destinação correta, frequentemente originados de tijolos, telhas e concreto descartados inadequadamente.

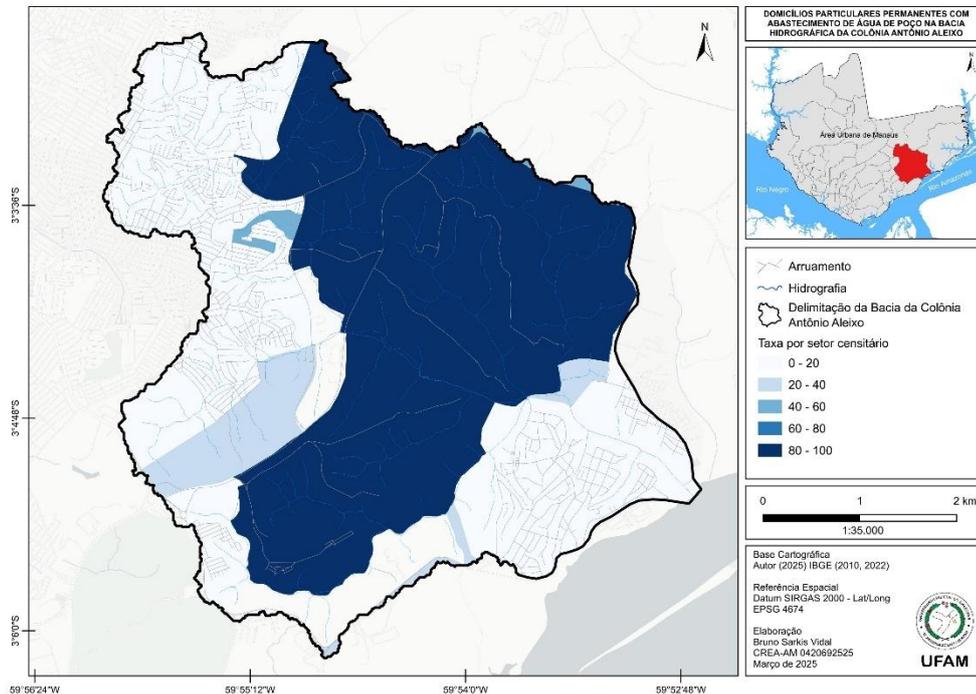
Figura 30 - Domicílios particulares permanentes que utilizam água de poço.

Observa-se que grande parte da bacia apresenta altos índices de utilização de poços, especialmente na região central e norte, onde os setores censitários estão majoritariamente representados pelo azul mais escuro (80-100%), destacando-se as áreas dos bairros Puraquequara e Distrito Industrial II. Em contrapartida, áreas próximas às regiões urbanizadas, principalmente no extremo oeste e sudeste da bacia, apresentam menor dependência, com setores variando entre 0 e 40%.

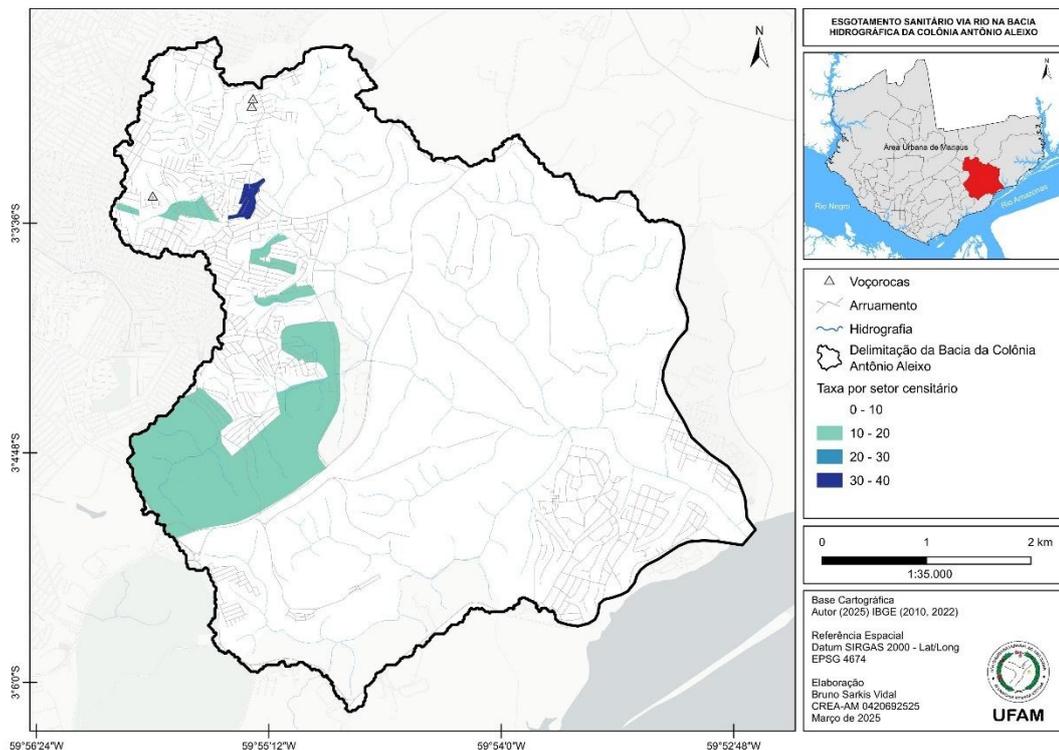
Figura 37 – Esgoto diretamente nos rios.

A problemática do esgotamento via valas se conecta diretamente com a questão do despejo de esgoto nos rios, uma prática que, apesar de distinta, também contribui para a degradação ambiental da bacia hidrográfica. O despejo de esgoto diretamente nos rios (Figura 37) se destaca em alguns setores, especialmente na parte central da bacia, onde há uma concentração significativa de resíduos despejados nos cursos d'água, demonstrando que uma parte expressiva da população não tem acesso a um sistema de saneamento básico eficiente.

O lançamento de esgoto in natura nos rios agrava a poluição hídrica e compromete os ecossistemas aquáticos locais. A contaminação da água dificulta seu uso para abastecimento, pesca e lazer. Além disso, a alta carga orgânica presente no esgoto promove a proliferação de organismos patogênicos, gerando surtos de doenças e impactando negativamente a saúde pública. A degradação da água também influencia a fauna e a flora aquática, podendo levar à perda de biodiversidade e ao desequilíbrio ambiental.

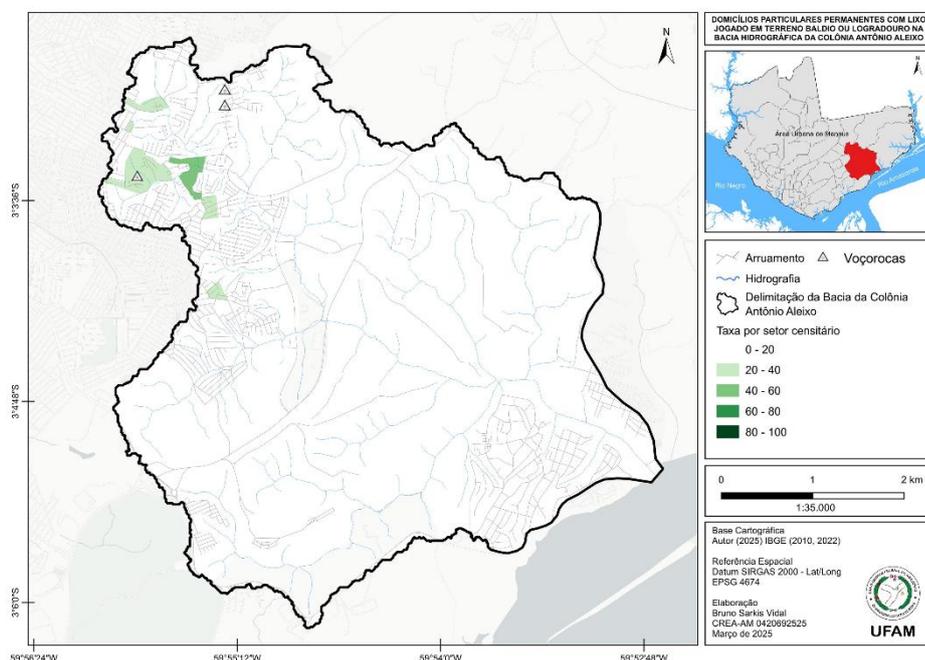
Figura 44 - Domicílios que jogam lixo em terrenos baldios.

O mapa (Figura 44) mostra os domicílios que jogam lixo em terrenos baldios ou logradouros. Essa prática ocorre em algumas áreas específicas do setor noroeste da bacia, mas com incidência relativamente baixa, variando entre 20% e 60% nos setores censitários destacados. O descarte irregular pode gerar impactos como proliferação de vetores de doenças, obstrução de vias e degradação da paisagem urbana.

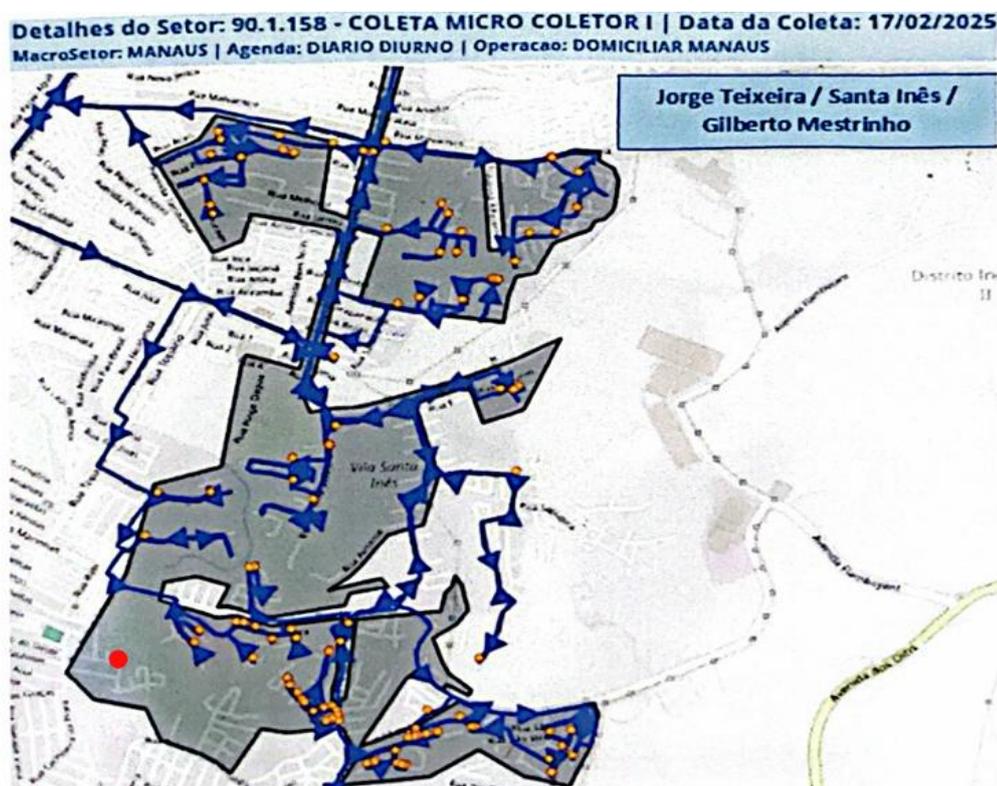
Figura 45– Rota dos coletores (setas azuis) na área da voçoroca Autazes (Ponto vermelho).

Este último mapa chama atenção quando se comparado e dos dados disponibilizados pela empresa de coleta de resíduos (Marquise ambiental) revela um cenário contrastante entre as áreas de voçorocas na Bacia Hidrográfica da Colônia Antônio Aleixo. No caso da Voçoroca da Rua Autazes, situada ao noroeste da bacia, o caminhão coletor não acessa a região, fato corroborado tanto pela concessionária responsável pela coleta quanto pelo mapa que evidencia a presença de descarte irregular em terreno baldio (Figura 45).

Essa ausência de coleta formal favorece o acúmulo de resíduos na voçoroca, agravando processos erosivos, a degradação do solo e a contaminação ambiental. Por outro lado, as voçorocas localizadas na Rua J e Cobra D'água (Figura 46) recebem a coleta de resíduos, conforme indicado pelos dados do IBGE e pelos registros operacionais da empresa concessionária. Esse atendimento regular atenua a ocorrência de descarte irregular, contribuindo para a redução de impactos negativos associados à erosão e à deposição de resíduos em locais inadequados.

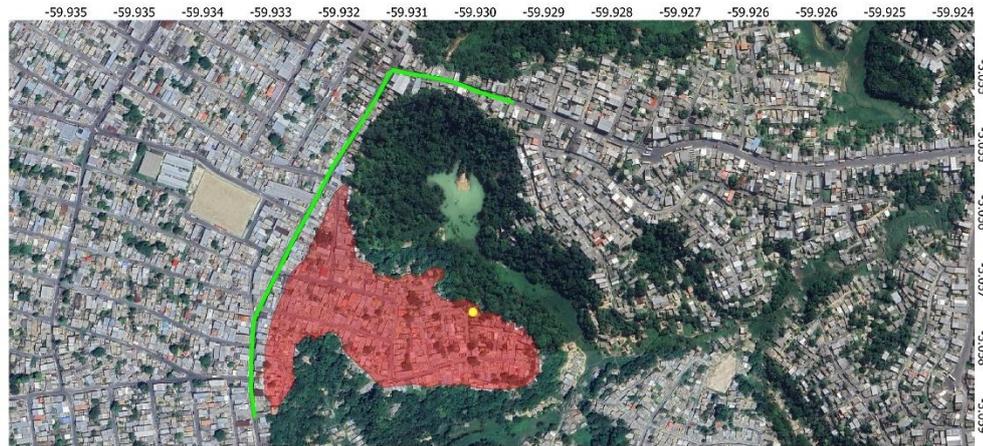
Figura 47 – Disposição da coleta de resíduos na voçoroca da Rua Autazes.

Com base nos dados coletados, pode-se espacializa-los (Figura 47) obtendo um detalhamento da coleta de resíduos sólidos na área de estudo. Esse mapeamento revela a distribuição desigual do serviço de coleta, destacando áreas onde a coleta ocorre regularmente, locais onde acontece de forma parcial, e regiões completamente desassistidas. Essa visualização fornece uma compreensão mais clara da relação entre a ausência ou precariedade do serviço e as práticas de descarte irregular, como o uso da voçoroca para destinação final de resíduos.

**Rota do coletor na Voçoroca da
rua Autazes**

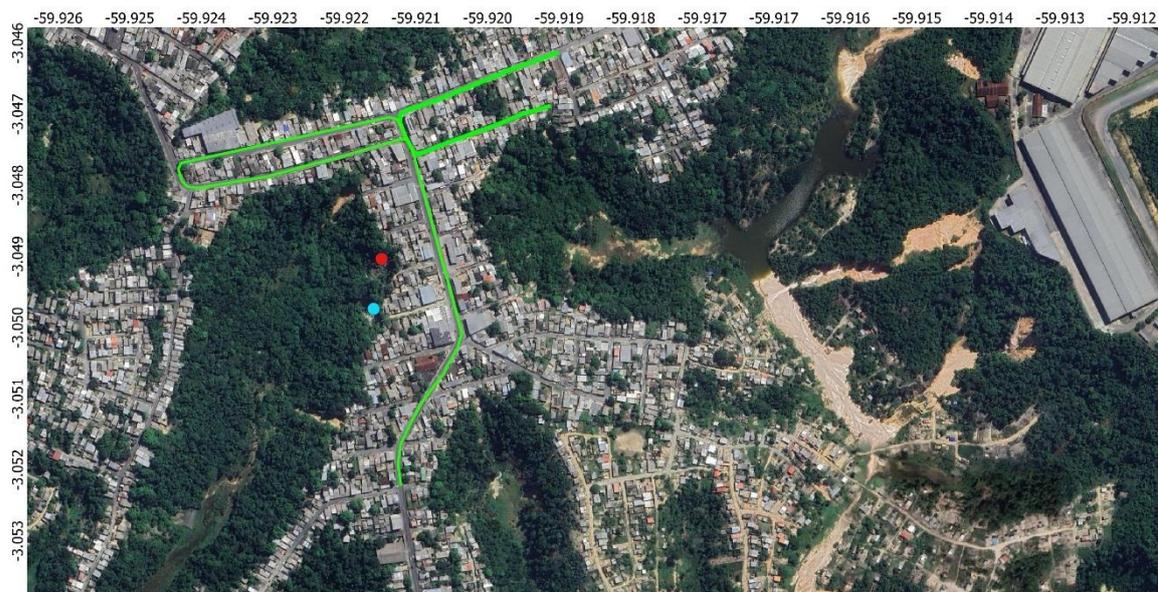
Figura 48 – Espacialização da coleta no Jorge Teixeira – Cobra D' Água e Rua J.

Os dados obtidos sobre as voçorocas no bairro Jorge Teixeira (Figura 48) trouxeram informações relevantes sobre a dinâmica de coleta de resíduos sólidos e as práticas de descarte realizadas pelos moradores. Esses dados permitem identificar avanços e desafios na gestão de resíduos urbanos, especialmente em áreas onde as voçorocas são utilizadas de forma irregular.

Rota de coleta nas voçorocas do Jorge Texeira.
