UNIVERSIDADE FEDERAL DO AMAZONAS
FACULDADE DE TECNOLOGIA
PRÓ-REITORIA DE PESQUISA E PÓS-GRADUAÇÃO
PROGRAMA DE PÓS-GRADUAÇÃO EM CIENCIA E ENGENHARIA DE MATERIAIS

**AVALIAÇÃO DA PISTA DE POUSO E DECOLAGEM DO AEROPORTO
INTERNACIONAL DE MANAUS/EDUARDO GOMES**

Dissertação apresentada ao Programa
de Pós-Graduação em Ciência e
Engenharia de Materiais para obtenção
do Título de Mestre em Engenharia de
Materiais.

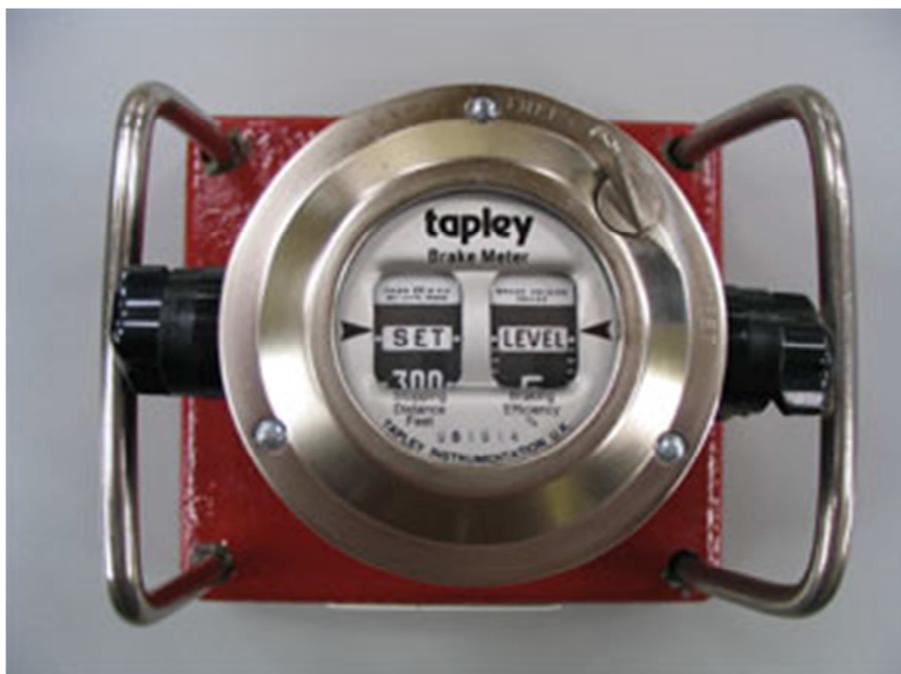
Figura 3 – Tapley Airfield Friction Meter

Florman utilizou o método de *Kollerud* no aeroporto de *Bromma*, e presumiu que o mesmo se adaptava a *Fornebu*, devido à baixa frequência de aterrissagens do DC-4. No entanto, em *Bromma*, onde o tráfego era muito intenso, o procedimento não se adequava, pois tomava muito tempo e havia um desgaste muito rápido dos pneus e freios dos caminhões. Então, *Florman* introduziu o medidor *Tapley* (Figura 3). Consistia em um instrumento, o desacelerômetro, que podia ser instalado facilmente em qualquer veículo. O procedimento consistia em acelerar o veículo até certa velocidade e, então, frear de modo a travar as rodas. Na sequência iniciava-se a derrapagem com leitura em um medidor. Não havia necessidade de frenagem do veículo até sua completa parada, evitando-se, de tal modo, a deterioração dos pneus e freios. O atrito era medido, normalmente, coletando nove pontos ao longo de três linhas, uma no eixo e duas adjacentes ao

eixo, afastada 5 metros para cada lado. Este aparelho constituiu um grande avanço na técnica de medição do atrito (Gunnar, 1997).

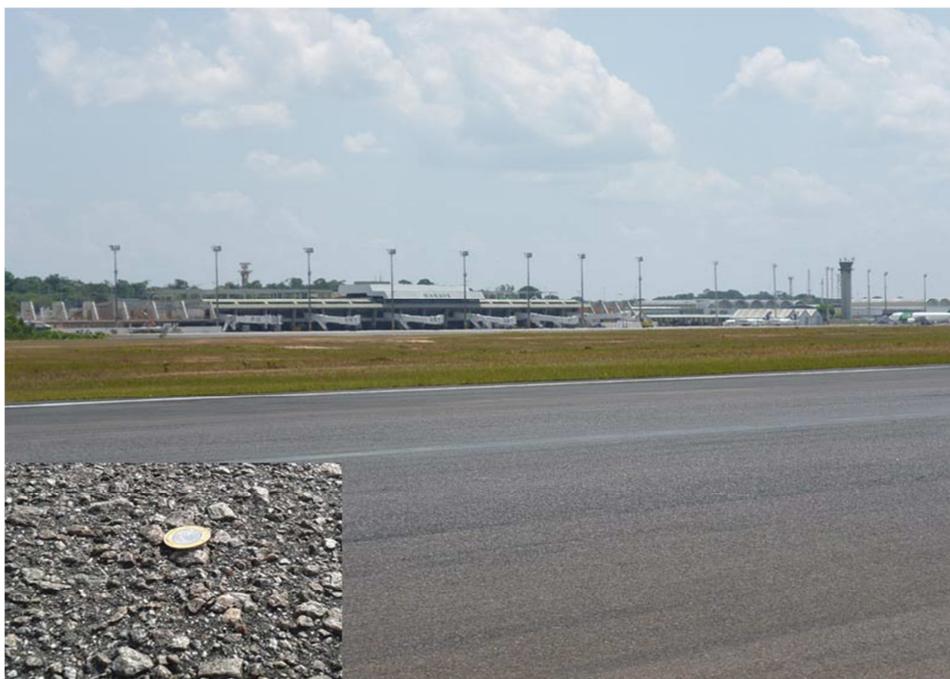
Figura 6 – Pavimento em Concreto Asfáltico – SBEG
Fonte: do Autor, 2013.

O Concreto Asfáltico Denso (CA), conhecido igualmente como Concreto Betuminoso Usinado a Quente (C.B.U.Q.) é um composto asfáltico muito resistente, desde que os materiais sejam selecionados e dosados de forma conveniente e adequada. Graças ao arranjo bem-graduado de partículas, a quantidade de ligante asfáltico requerida, para cobrir as partículas e ajudar a preencher os vazios, não pode ser muito elevada, pois a mistura necessita contar ainda com vazios após a compactação em torno de 3 a 5%, no caso de camada de rolamento (camada em contato direto com os pneus dos veículos). É o tipo de revestimento para PPD mais difundido nos aeroportos brasileiros (Figura 6). Sua aplicação segue especificações técnicas estipuladas pela Diretoria de Engenharia da Aeronáutica (DIRENG), que determina condições de execução de camada de revestimento, de base ou camada de nivelamento.

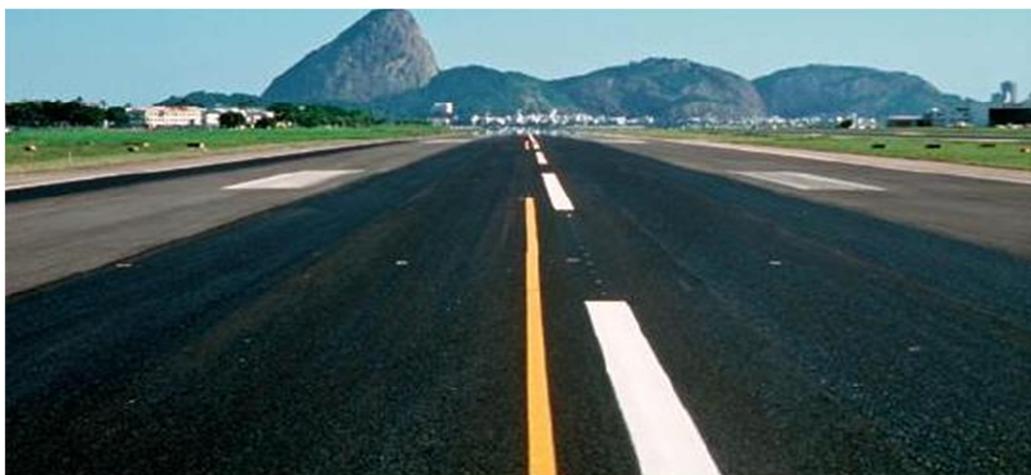
Figura 7 – Pista do Aeroporto Santos Dumont – revestimento em CPA

aeroporos no mundo, porem depende de um processo construtivo correto. No Brasil pode-se citar o Aeroporto Santos Dumont (Figura 7), no Estado do Rio de Janeiro, como exemplo de PPD constituída de CPA.

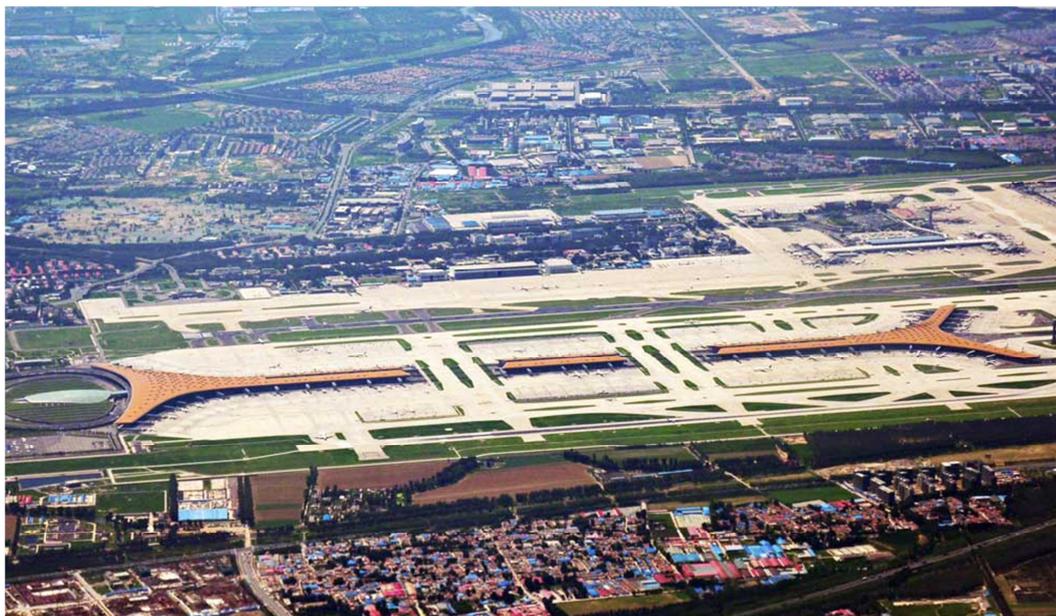
Figura 8 – Pista do Aeroporto Internacional de Pequim – revestimento em SMA

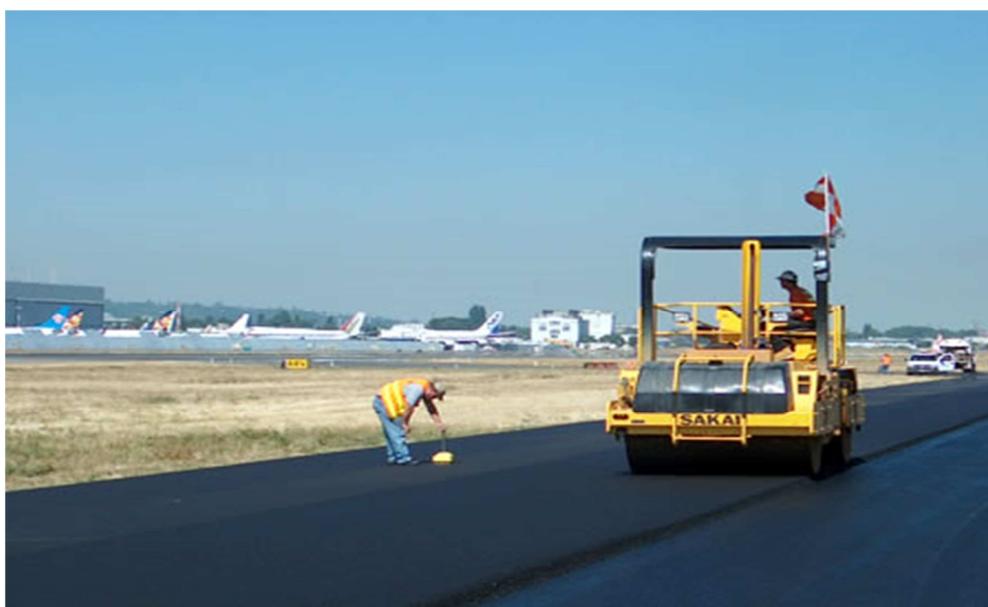
Figura 9 - Aplicação de *Gap Graded* em pistas de aeroporto

Utilizado exclusivamente como uma camada de desgaste, o *Gap Graded* é indicado para pavimentação de áreas de tráfego pesado, cujos afundamentos e rachaduras por fadiga são fatores preocupantes. A mistura tem um teor de ligante relativamente alto para fornecer uma boa durabilidade.

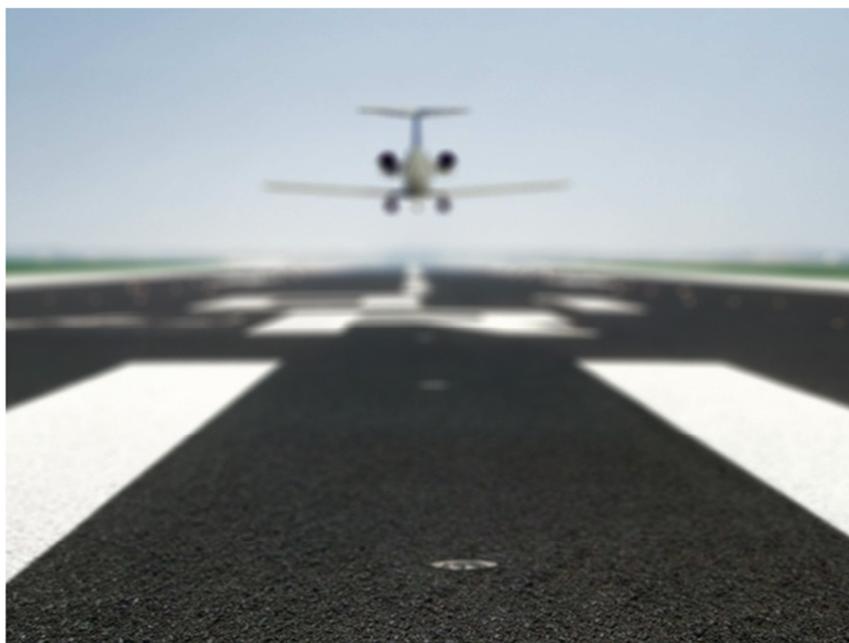
Figura 10 – Textura do revestimento em PA

O PA (Figura 10) é composto por dois componentes de epóxi e um agregado de altíssima resistência, com uma espessura de 3 a 4 mm. É aplicado em curto prazo e possui alto índice de produtividade (até 10.000 m²/dia). O tempo de execução em uma PPD, padrão da INFRAERO, fica em torno de duas semanas e pode ser administrado em turnos noturnos, sendo a pista liberada toda manhã para operação, sem a necessidade de interditar os aeroportos.

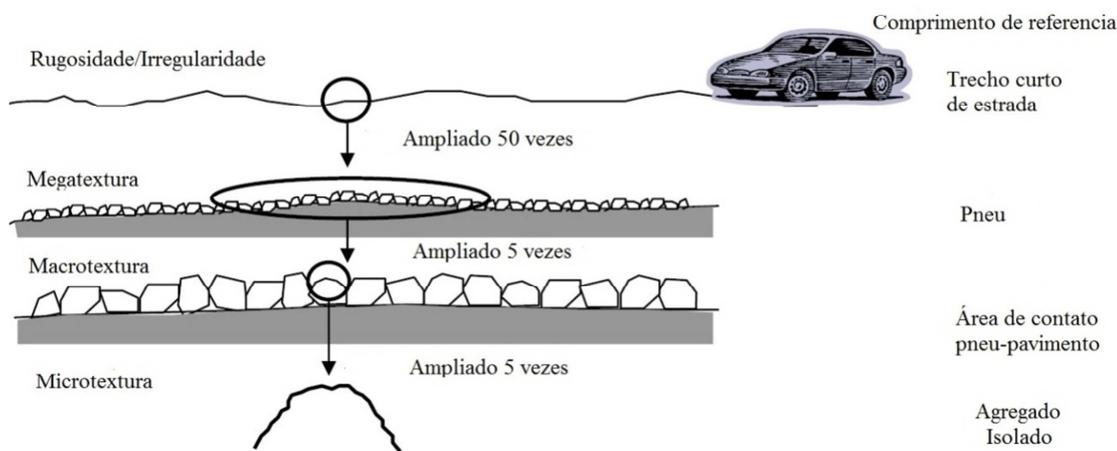
Figura 11 – Ilustração simplificada de várias escalas de textura de um dado pavimento
Fonte: NCHROP, 2009.

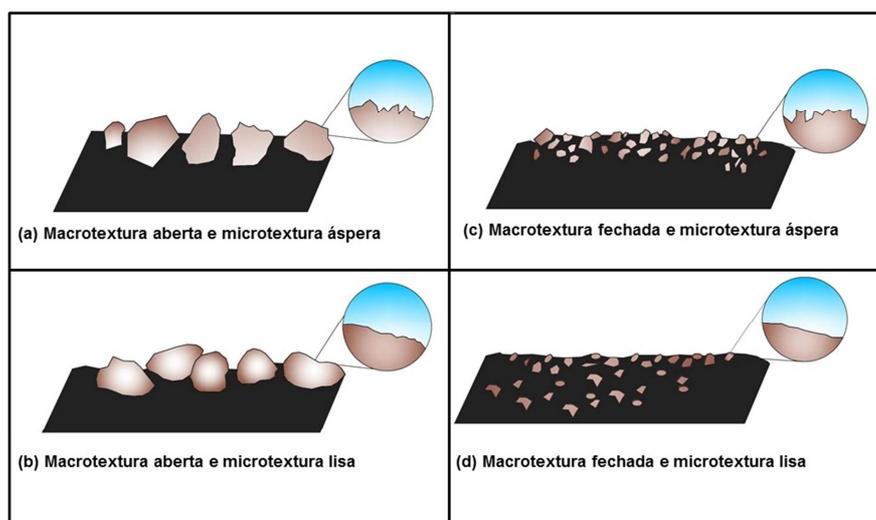
Figura 13 - Tipos de superfícies de atrito
Fonte: Lugão, 2008.

A macrotextura tende a fechar e diminuir com o tempo, pelo desgaste superficial ou pela deposição de contaminantes, como a borracha. A manutenção periódica é necessária para a remoção desses ou mesmo para a reabertura desses espaçamentos. Os processos normalmente usados são a remoção química de borracha ou a re-texturização superficial por jateamento, pois além de remover contaminantes também refaz a rede de veios superficiais quando esses já apresentarem sinais de desgaste. A Figura 13 ilustra os tipos de superfícies de atrito.

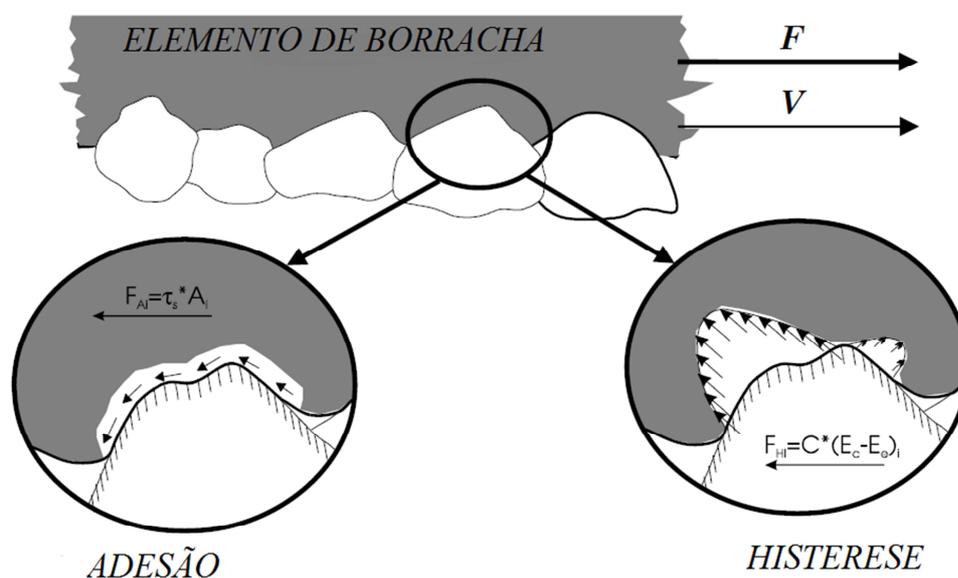
Figura 14 – Mecanismo de interação pneu-pavimento.
Fonte: NCHRP, 2009.

Entre os mecanismos responsáveis pelo atrito pneu/pavimento estão a histerese e a adesão (Figura 14). O primeiro diz respeito à perda de energia da borracha durante sua deformação, em decorrência do contato com o agregado do revestimento. Nessa condição, a presença de água não influencia no atrito. O segundo decorre dos vínculos intermoleculares entre a borracha do pneu e o agregado superficial da capa. Este meio é o maior responsável pelo atrito em pavimento seco e é suscetível de grande redução quando o mesmo é molhado. Esses dois estados sofrem alteração em caso de escorregamento entre as superfícies (pneu-pavimento). O mecanismo de força de atrito por histerese é relacionado à macrotextura, enquanto a força de atrito por adesão é concernente à microtextura da superfície do pavimento (NCHRP, 2009)

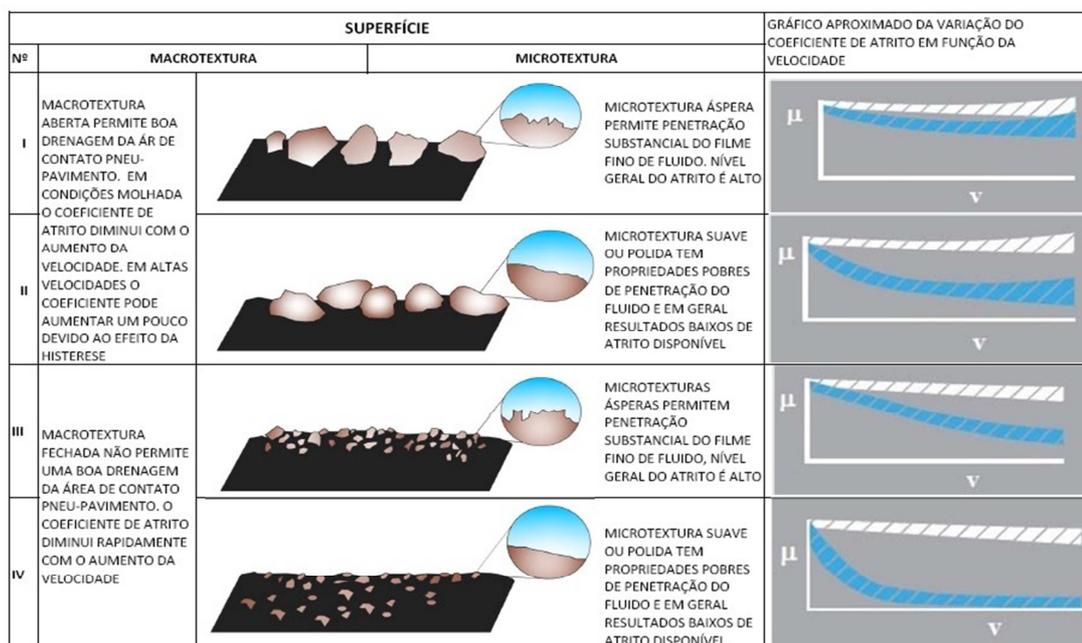
Figura 15– Efeito da textura do pavimento no coeficiente de atrito.
Fonte: Santos, 2004.

Tipo IV: caracteriza-se pela macrotextura fechada e microtextura suave. Exibe baixo valor do coeficiente de atrito em pista seca, pela menor adesão medida pela baixa microtextura, e em pista molhada pela incapacidade de escoar a água através da macrotextura fechada. Neste caso, devido aos valores reduzidos de atrito por adesão e histerese, é exigida maior distância de pista para executar a frenagem, mesmo na condição seca.

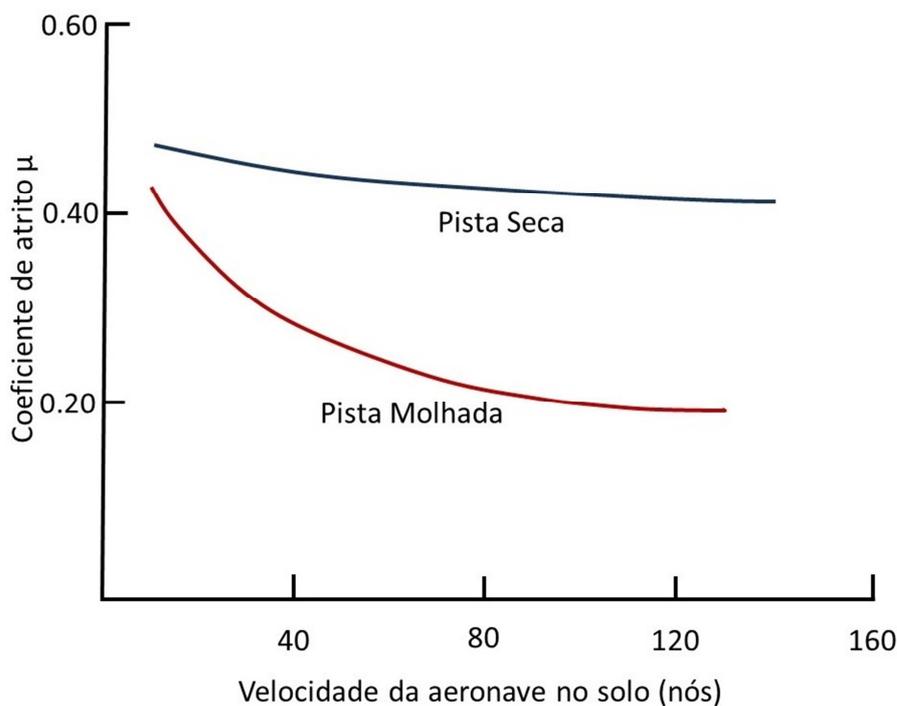
Figura 16 – Efeito da pista molhada e da pista seca sobre o coeficiente de atrito μ para aeronaves 880jet. Fonte: Rodrigues Filho, 2006.

em pistas molhadas. A Figura 16 mostra as curvas referentes à variação do coeficiente de atrito em função da velocidade. Esse gráfico teve como base um pavimento em concreto na condição seca e molhada, e usando a aeronave 880 Jet com o sistema *antiskid* ativado.

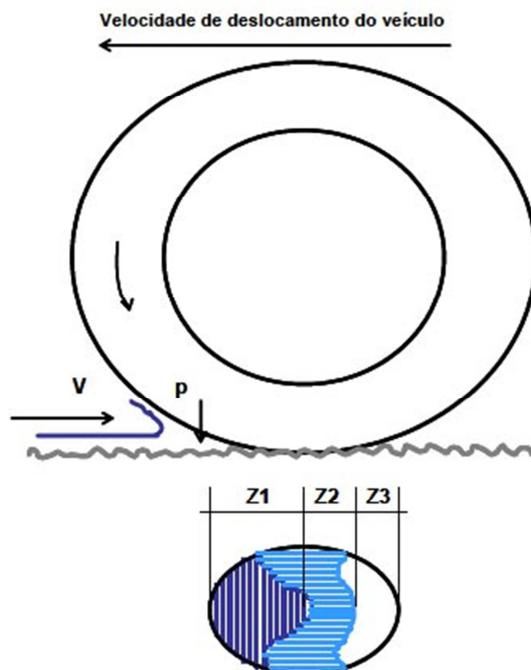
Figura 17 – Deslocamento da água pelo pneu de acordo com o conceito das 3 zonas.
Fonte: Aps, 2006.

- a) **Zona 1:** localizada na frente da zona de contato, cujo tamanho depende da velocidade do pneu, é a região com maior concentração de água e risco de aquaplanagem é maior. Também chamada de “zona molhada”, o qual o pneu empurra a água para frente, formando uma onda;
- b) **Zona 2:** intermediária, é a zona em que a lâmina d’água é rompida e o contato pneu-pavimento começa a aparecer. É adicionalmente denominada de “zona de transição”. Nessa fase pode advir a viscoplanagem ou hidroplanagem viscosa;
- c) **Zona 3:** a chamada “zona seca ou de contato”, é a região de melhor contato entre pneu-pavimento e a presença de água é praticamente nula ocorrendo, portanto, o contato direto entre o pneu e o pavimento. É local do início da ação do atrito, contribuindo para desaceleração e controle da aeronave.

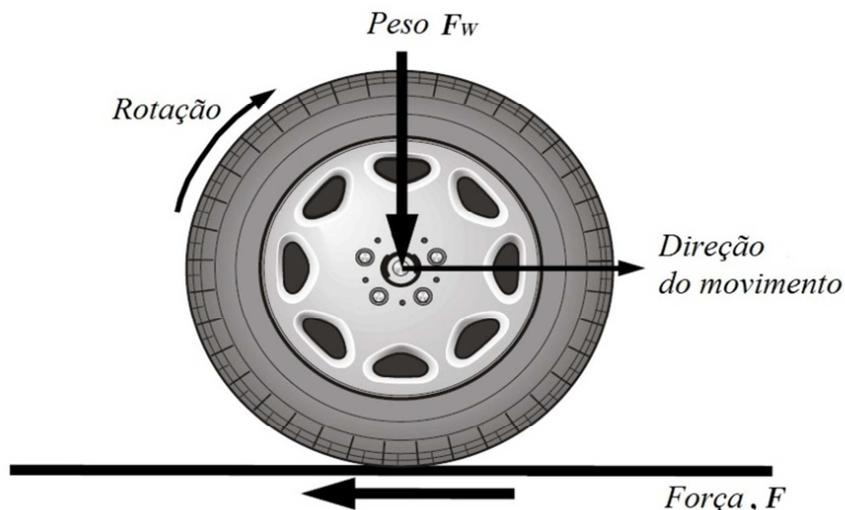
Figura 18 – Diagrama simplificado das forças agindo sobre uma roda em movimento
Fonte: NCHRP, 2009.

Segundo o NCHRP (2009), o atrito dos pavimentos é a força resistente ao movimento relativo entre o pneu do veículo e a superfície do pavimento. Essa ação resistiva é gerada tanto pelo rolamento do pneu quanto pelo deslizamento sobre a superfície do pavimento (Figura 18).

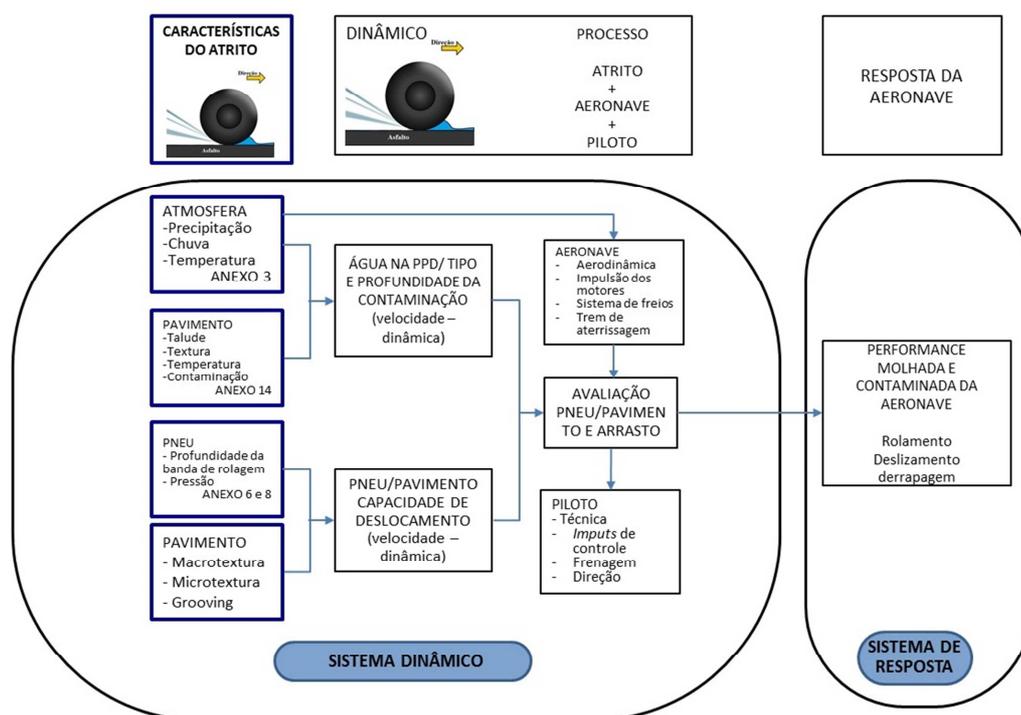
Figura 19 – Características básicas de atrito, o Sistema dinâmico e o sistema de resposta.
Fonte: Runway Surface Condition Assessment, Measurement and Reporting- ICAO, 2011.

Tem sido um grande objetivo correlacionar a resposta do sistema, a partir de um dispositivo de medição da resposta da aeronave, quando medido em uma mesma superfície. Houve uma quantidade substancial de pesquisas realizadas, que trouxeram uma nova visão a esses processos. Não obstante, até o presente momento, não houve uma relação universalmente aceita entre o coeficiente de atrito medido e a resposta do sistema da aeronave.

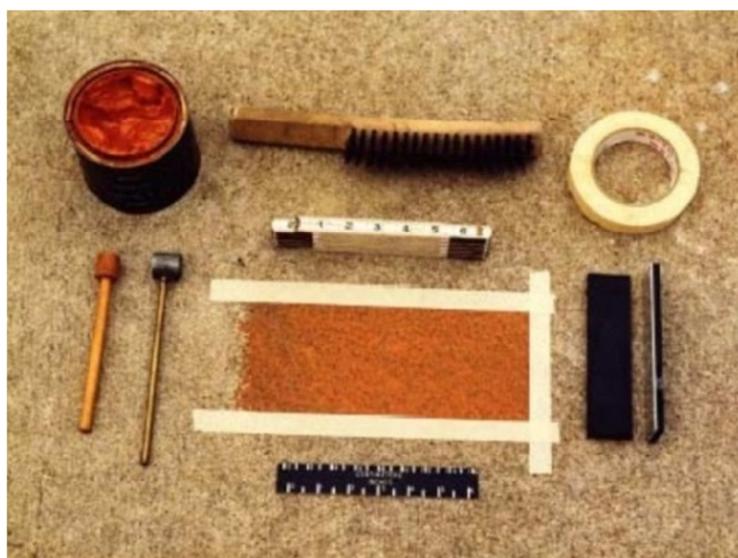
Figura 20– Método Mancha de Graxa.
Fonte: Aps 2006.

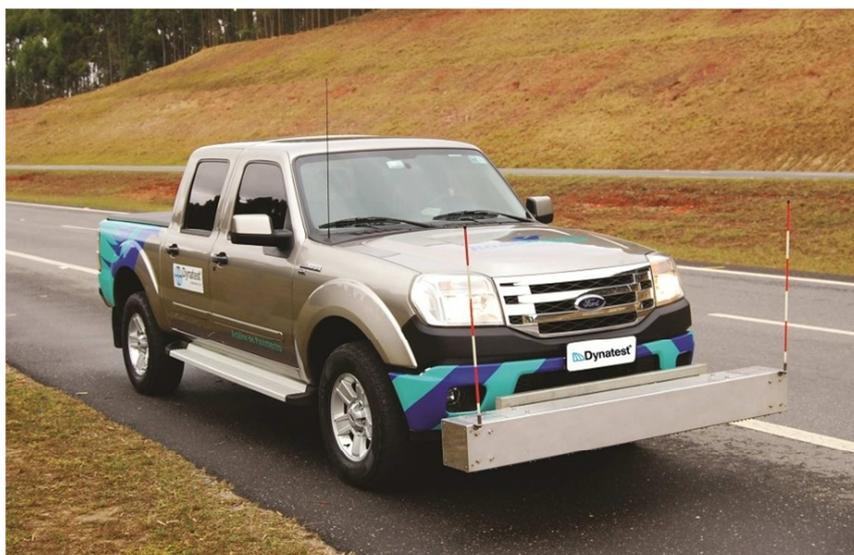
Figura 21 – Perfilômetro a laser.

Apesar dessas várias vantagens, não é tão difundido no Brasil e tem uma melhor aceitação na Europa. A Figura 21 mostra um modelo de perfilômetro a laser.

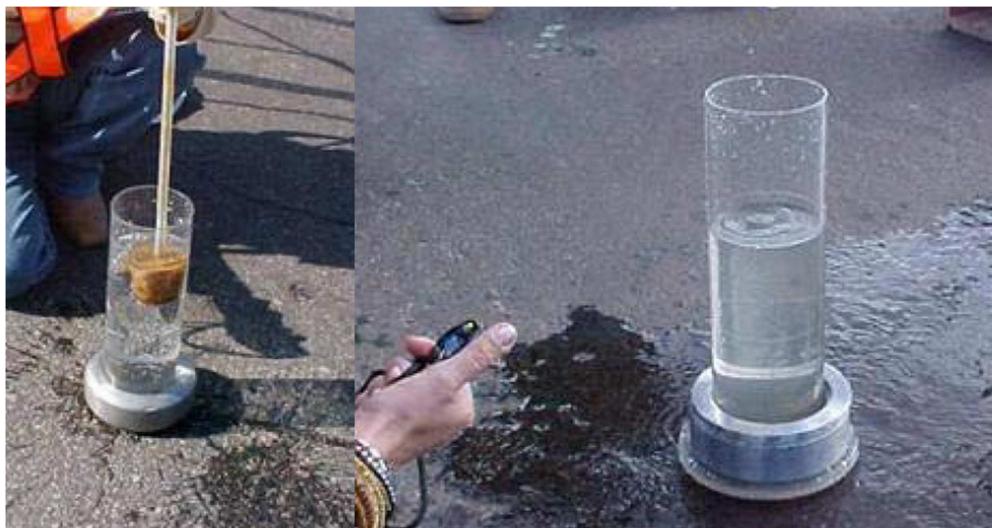
Figura 22– Drenômetro LTP – USP.
Fonte: Aps 2006.

Foi desenvolvido aos moldes do drenômetro do *Institute of Highways, Railroads and Rock Engineering* (ISETH) de Zurique, pelo Laboratório de Tecnologia de Pavimentação da Escola Politécnica da Universidade de São Paulo, segundo MOMM (1998, apud APS, 2006, p. 36). Esse instrumento permite medir, de forma indireta, a macrotextura de um pavimento por meio da sua drenabilidade superficial. Emprega um cilindro transparente com volume conhecido, geralmente 730 ml, acoplado ao fundo uma placa com um orifício circular, em contato com a superfície do pavimento. O cilindro é preenchido com água e mede-se a duração (cronômetro comum) em segundos que o líquido demora a escoar, passando por duas marcas existentes no tubo, demarcadas de forma a apresentar um volume conhecido. A duração da vazão será tanto maior quanto mais lisa forem as superfícies, verificando-se o contrario para texturas extremamente rugosas. De acordo Aps (2006) e Silva (2008) existe uma correlação entre a vazão do drenômetro e o ensaio da Mancha de Areia, porém quando se tratar de superfície com textura lisa, a correlação não é muito forte. A Figura 22 ilustra o modelo LTP- USP.

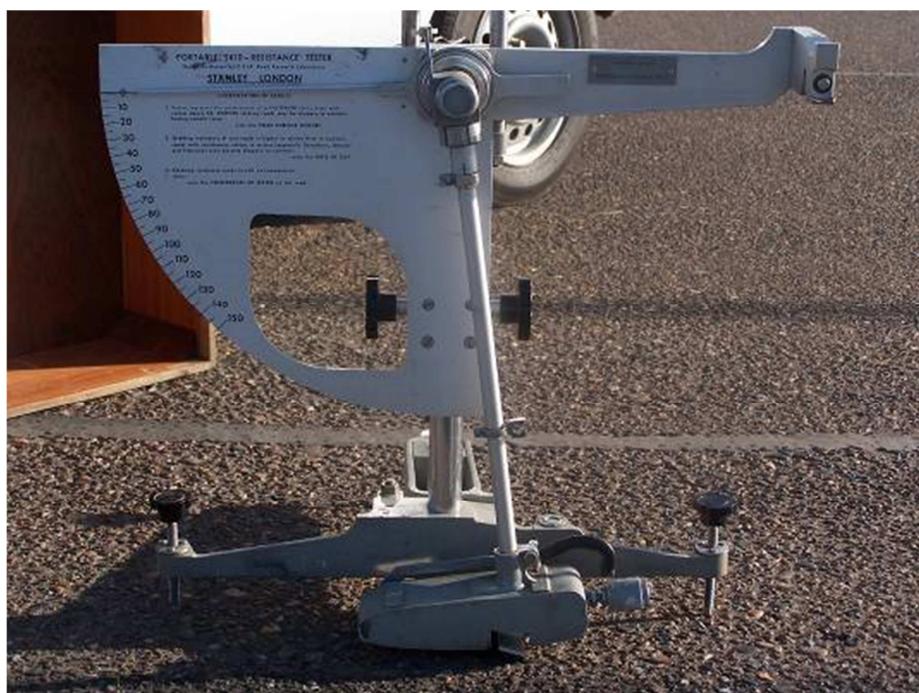
Figura 23 – Pêndulo Britânico.

É um dispositivo portátil e sua aplicação é especificada pelo método ASTM E – 303-93 (1998), pode ser empregado em laboratórios e em ensaios de campo. Seu princípio de funcionamento baseia-se em um pêndulo padronizado com uma base de borracha. É lançado em direção ao pavimento molhado, com o objetivo de medir-se a perda de energia por atrito da sapata de borracha do pêndulo no momento em que esta desliza sobre a superfície do revestimento. O valor é expresso em *British Number Pendulum* BPN (BPN) ou *Skid Resistant Test* (SRT). A Figura 23 ilustra o formato do Pêndulo Britânico.

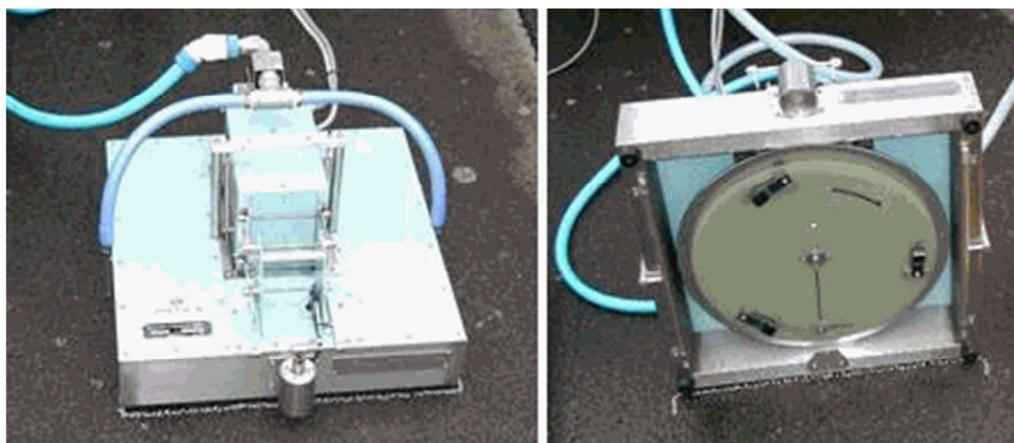
Figura 24– Dynamic FrictionTester.

O DFT é um dispositivo portátil, cujo procedimento de ensaio esta preconizado na ASTM E 1911-98. Este aparelho permite a medida direta do atrito de vários tipos de superfícies pavimentadas. O DFT (Figura 24) consiste em um disco que gira horizontalmente, em velocidade tangencial de 0 a 80 km/h, composto de três corredeiras de borracha (tipo de borracha utilizada em rodas dos medidores de atrito). Esses três elementos tocam a superfície, enquanto a velocidade é reduzida em função do atrito produzido na área de contato. Possui um reservatório que se despeja água na superfície a ser ensaiada. O atrito é calculado, então, em função da velocidade.

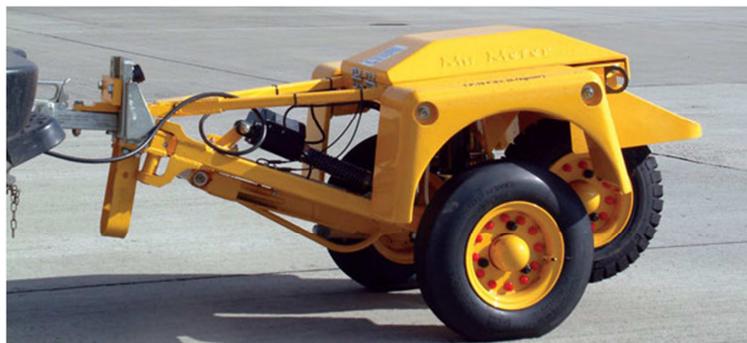
Figura 25– *Mu-meter* MK-6.

É um dos mais empregados, em território nacional, para aferição de coeficiente de atrito de uma PPD. O processo de medição, além de ser simples e de boa precisão, utiliza uma programação de computador para auxiliar o operador em suas medições e seu procedimento está regido pela ASTM E-670 (2000). Consiste em um aparelho do tipo de ângulo de deslizamento lateral, ou seja, realiza a medição de atrito a partir de uma roda alinhada diagonalmente com a direção de avanço. Conforme um elemento da banda de rodagem avança, dentro da zona de contato, a carcaça vai sendo continuamente defletida lateralmente, já que a zona de contato desliza lateralmente. Essa deformação lateral do pneu produz uma força lateral, cujo momento

em torno do ponto de articulação da roda atua para alinhar a mesma com a direção de avanço (Figura 25).

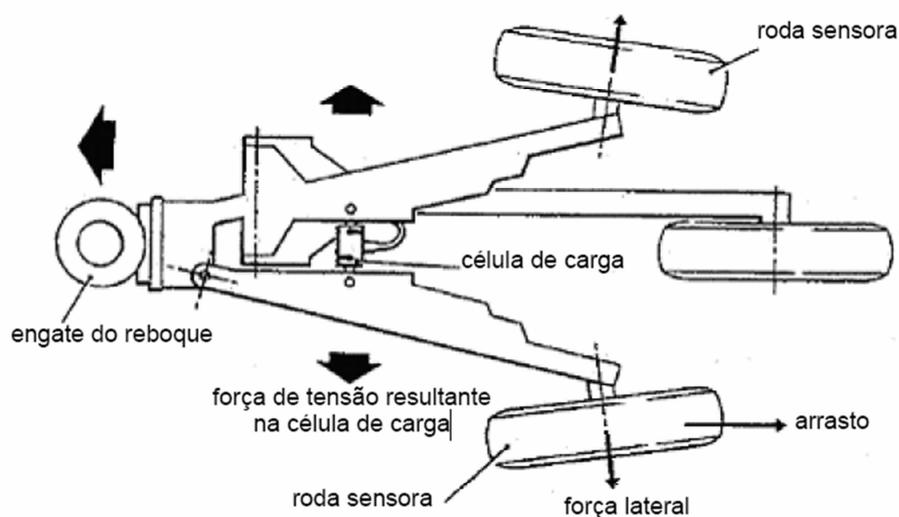
Figura 26 – *Mu-meter* MK-6 – Desenho Esquemático.

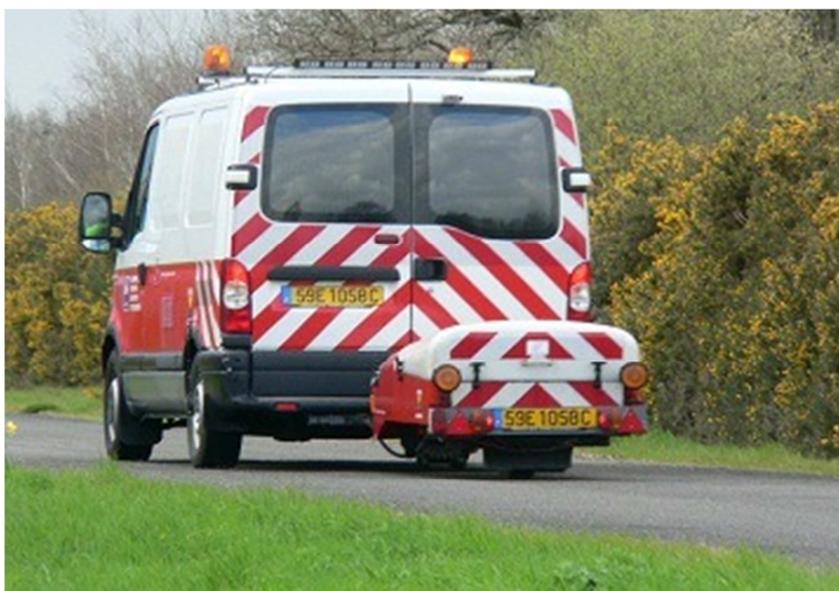
Figura 27 – Adhera.

O *Adhera* (Figura 27) é um equipamento cuja sua tração realiza-se por meio de um veículo que armazena e leva o reservatório bem como o dispositivo coletor de dados do ensaio. Esse modelo opera com a roda bloqueada e deslizamento de 100% em sua configuração padrão. O reboque representa um quarto de carro de passageiro. A roda de medição permite uma simulação e investigação de uma situação de frenagem com a mesma totalmente travada. O aparelho opera com velocidades entre 40 km/h e 120 km/h. Em se tratando de projetos de pesquisa é possível executar medidas com uma relação de deslize variável. Podendo assim, medir forças horizontais e verticais. Um sistema de provisão habilita a especificação da espessura da lamina d'água e a quantia do líquido aplicada depende da lamina especificada.

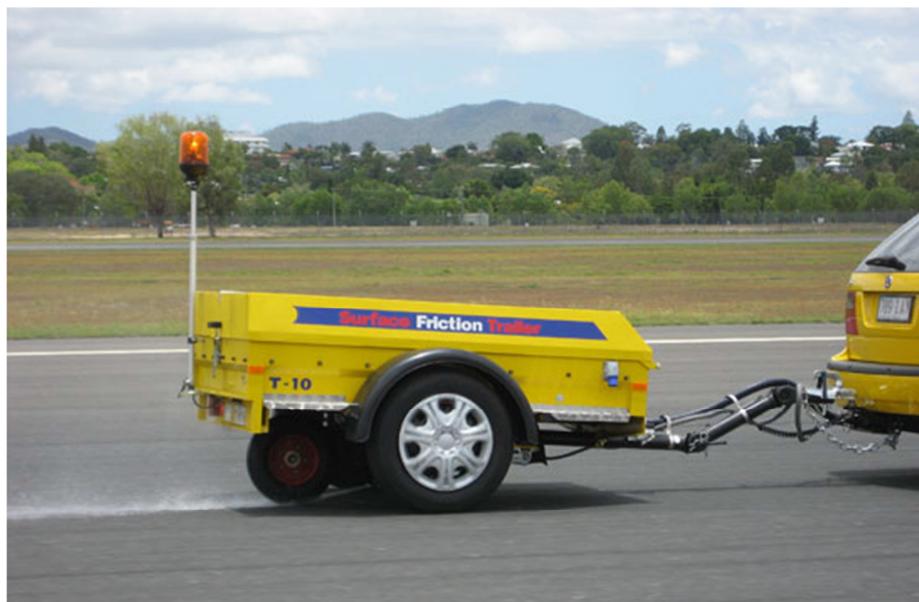
Figura 28 – ASFT T-10.

O *Airport Surface Friction Tester* (ASFT T-10) é um dispositivo rebocável o qual seu sistema de suspensão efetua edições a alta velocidade, sem deixar o equipamento perder contato com o pavimento, mesmo nas curvas fechadas. O sistema de dados inclui dois computadores, um de medição e outro principal com impressora e painel de apenas seis teclas para simplificar a manipulação pelo operador. O computador é pré-programado para coletas e amostragens de acordo com as normas da ICAO, FAA, e 683 CAP (regulamento da Aviação Civil do Reino Unido). Seu programa controla a ação de mensuração e apresenta os resultados no monitor e / ou na impressão em papel. O volume do reservatório de 500 litros permite que a válvula reguladora de pressão tenha um rendimento de 10.000 metros de pista, com uma película de água de 1milímetro.

O pneu medidor de atrito "Aero" foi desenvolvido para fins de medição operacionais. Os resultados de coletas com este pneu têm demonstrado a sua correlação com características de frenagem das aeronaves devido a sua alta pressão. (Figura 28).

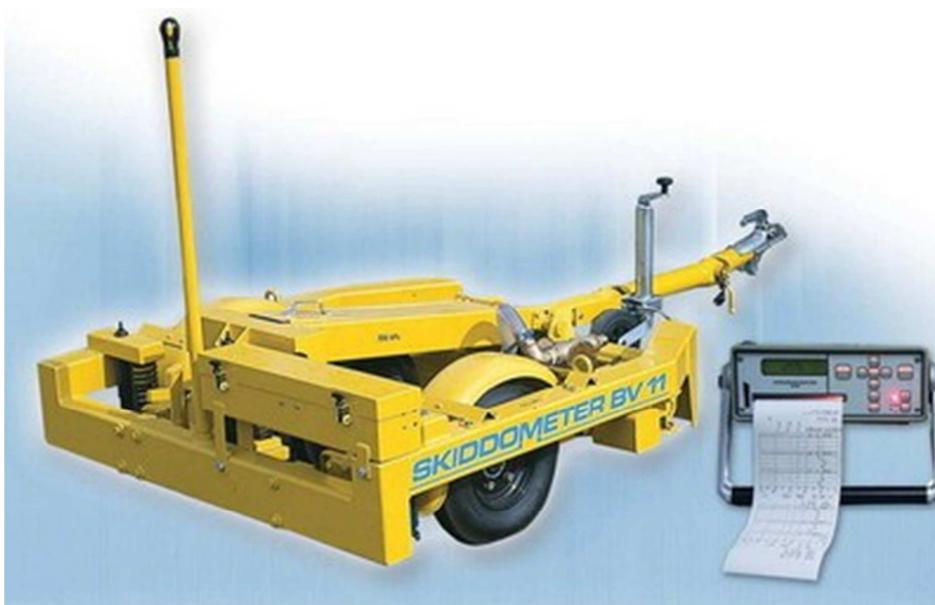
Figura 29– *Skiddometer BV-11*.

Esse instrumento efetua medidas de atrito de modo contínuo. É constituído por um reboque de três rodas do tipo deslizômetro (*skiddometer*). As duas laterais giram livremente, e a central (responsável pela medição do atrito) tem sua rotação retardada operando com uma taxa de deslizamento de 17%. Uma força de 100 kgf é aplicada sobre a roda de medição, que pode ser composta de pneus de baixa e alta pressão. As medidas de resistência são transmitidas por um sensor a um computador, cujos dados são coletados, processados e armazenados. O programa faz inclusive o controle de vazão de acordo com a especificação do filme de água definido (Figura 29).

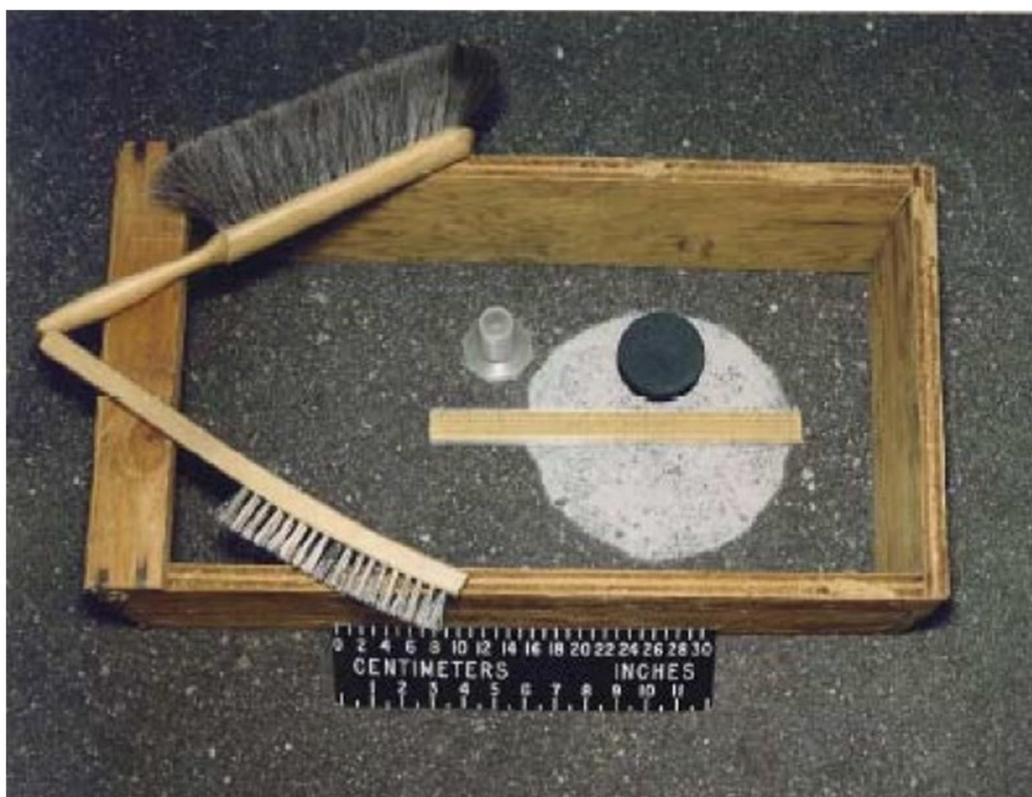
Figura 31– Materiais auxiliares do ensaio MA.
Fonte: Aps, 2006.

No ensaio de macrotextura (Mancha de Areia ou *Sand Patch*) foram utilizados os seguintes materiais (Figura 31): a) areia, com granulometria contida entre peneiras #50 e #100, isto é, passando na peneira de malha 50 e ficando retida pela peneira de malha 100; b) régua metálica para medição do diâmetro da “mancha” de areia; c) dispositivo de proteção visando à proteção da “mancha” em decorrência da ação do vento; e d) carimbo espalhador, dispositivo utilizado para conter o volume de areia (24 cm³) e espalhar a areia no pavimento.

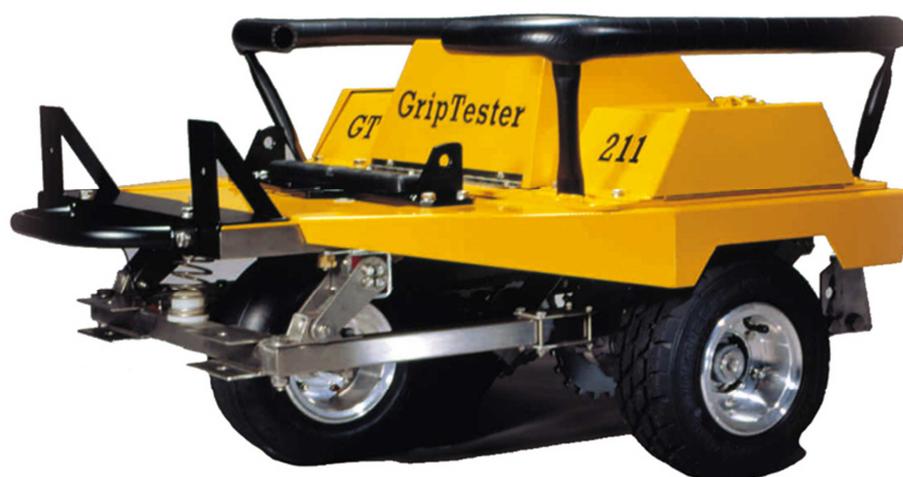
Figura 32 – *GripTester*
Fonte: Cibernétrica (2011)

- a) *grip Tester*, um equipamento robusto, compacto e leve (cerca de 80 kg), fácil de operar que efetua as medidas de atrito de modo contínuo (Figura 32). É constituído por um reboque de três rodas do tipo deslizômetro e a roda central (responsável pela medida do atrito) tem a rotação retardada operando com uma taxa de deslizamento controlada de 15%. Pode atingir velocidade de até 100 km/h quando rebocado. É o medidor padrão para ensaios de atrito no Aeroporto Internacional de Manaus;

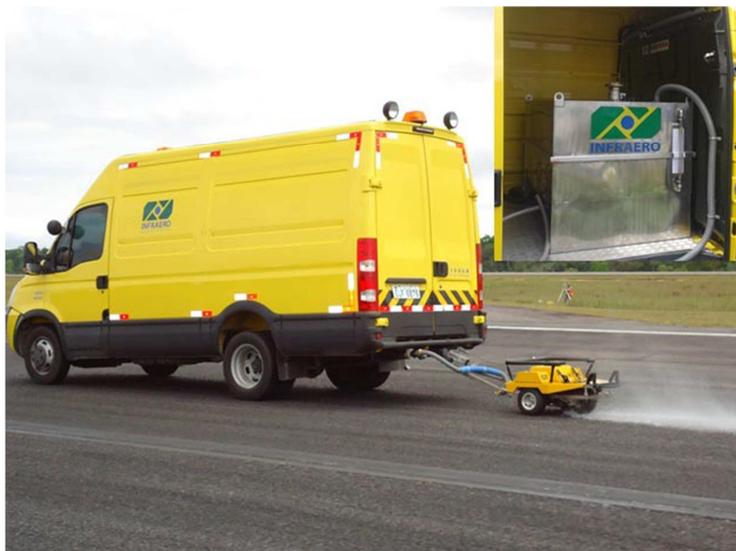
Figura 33 – Conjunto medidor de atrito (detalhe do reservatório no canto direito superior)
Fonte: do autor, 2012.

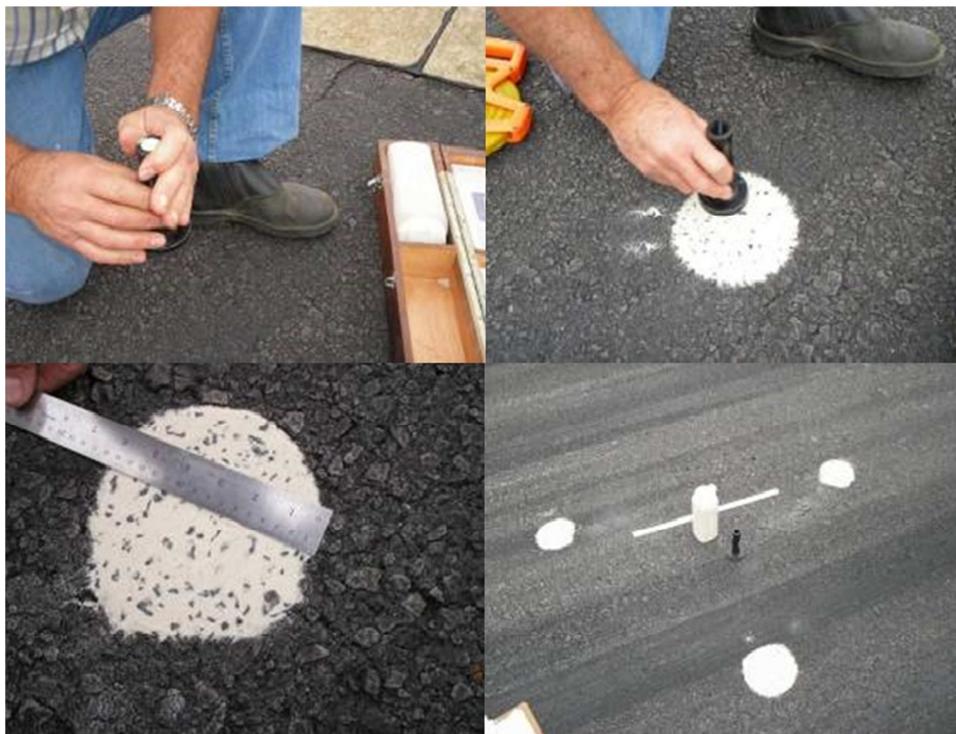
Figura 35– Sequencia do ensaio da Mancha de Areia
Fonte: INFRAERO, 2010.

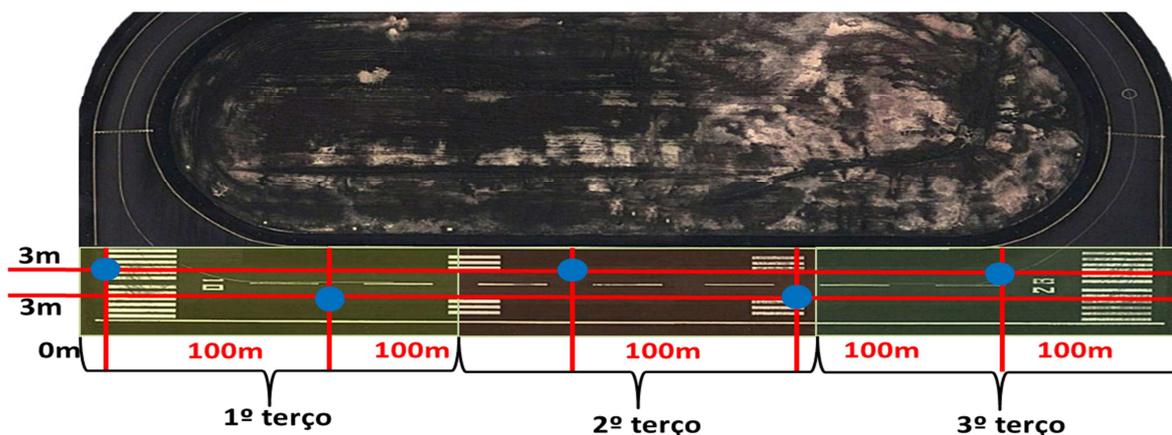
Figura 36 – Locação dos pontos de ensaio da macrotextura
Fonte: do autor, 2012.

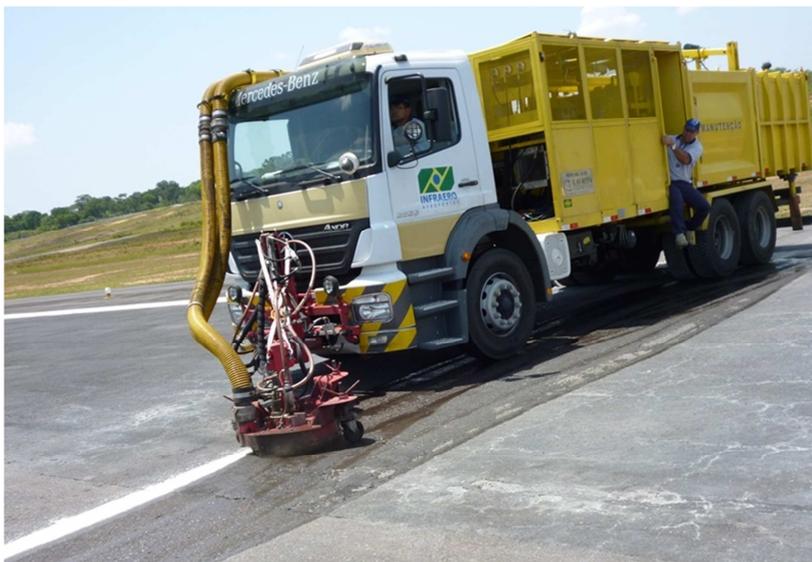
Figura 37– Equipamento removedor de borracha
Fonte: do autor, 2012.

Quando a profundidade da macrotextura apresentar valores abaixo do mínimo, ações deverão ser adotadas com o objetivo de se reestabelecer os índices anteriores. Comumente, os baixos valores de macrotextura são devido ao acúmulo de borracha no pavimento, em decorrência da frequência de pouso e decolagem. Neste caso utiliza-se o equipamento removedor de borracha (Figura 37).

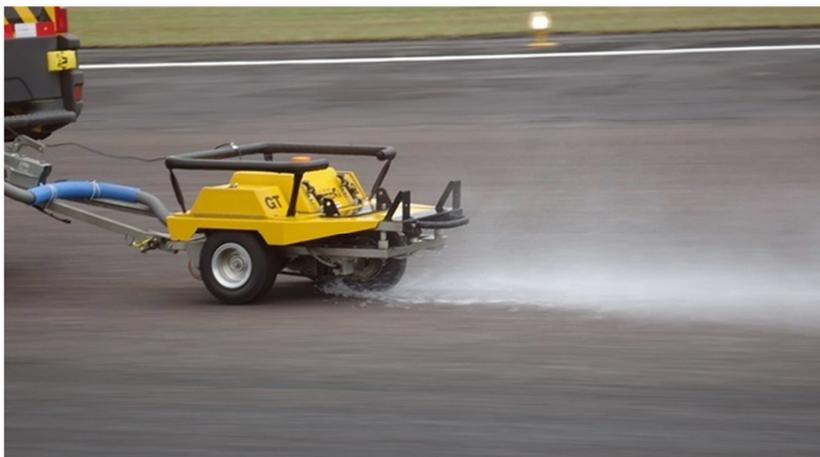
Figura 38– Fluxo emitido pelo sistema de rega.
Fonte: do autor, 2012.

Após a checagem, o *GripTester* deverá ser posicionado a partir da cabeceira de maior número de pouso. O operador deverá ligar o sistema de rega e então iniciar a corrida ao longo da PPD sobre uma lâmina de um milímetro (Figura 38). A coleta de dados iniciará no momento em que o equipamento atingir a velocidade de 65 km/h. Dessa forma, os primeiros 100 metros não serão computados, pois é o intervalo necessário para atingir a velocidade de medição.

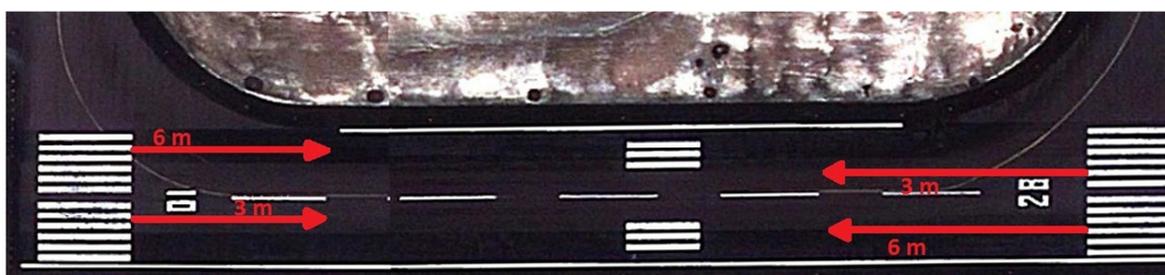
Figura 39 – Distância do percurso durante a medição de atrito.
Fonte: do autor, 2012.

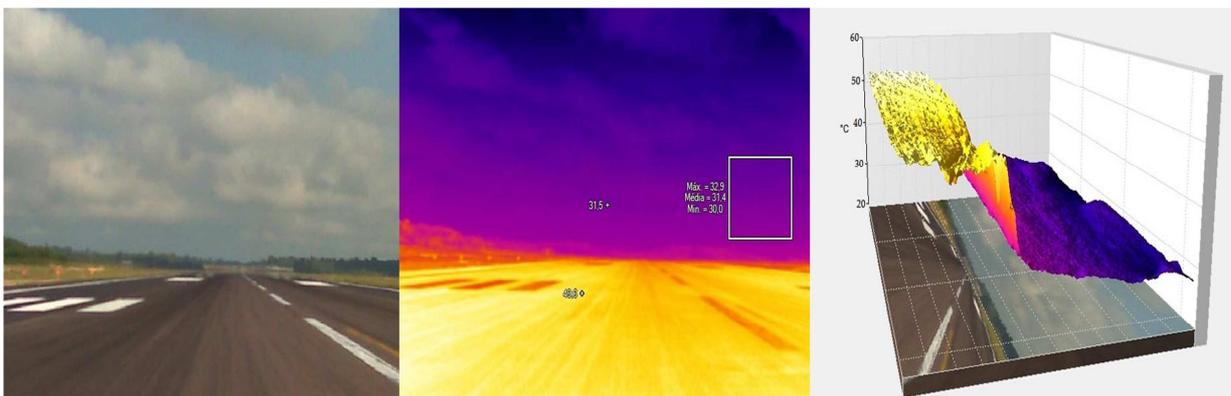
Figura 40- Coleta de temperatura com utilização de aparelho termovisor.
Fonte: do Autor.

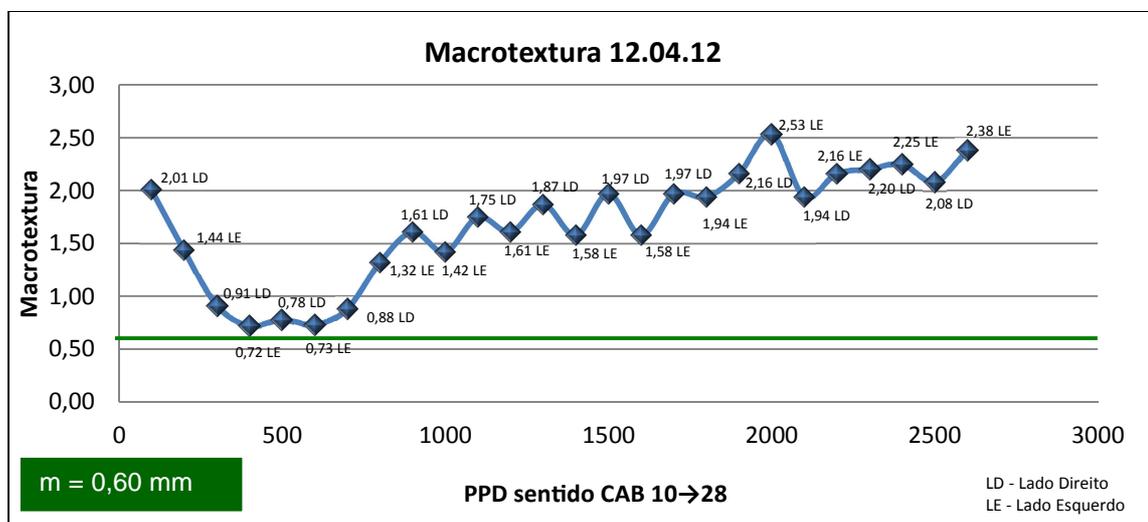
Figura 42 – Perfil longitudinal da macrotextura, mês de abril/2012.
Fonte: INFRAERO.
