UNIVERSIDADE FEDERAL DO AMAZONAS
FACULDADE DE TECNOLOGIA
PRÓ-REITORIA DE PESQUISA E PÓS-GRADUAÇÃO
PROGRAMA DE PÓS-GRADUAÇÃO EM CIENCIA E ENGENHARIA DE MATERIAIS

**AVALIAÇÃO DA PISTA DE POUSO E DECOLAGEM DO AEROPORTO
INTERNACIONAL DE MANAUS/EDUARDO GOMES**

Dissertação apresentada ao Programa
de Pós-Graduação em Ciência e
Engenharia de Materiais para obtenção
do Título de Mestre em Engenharia de
Materiais.

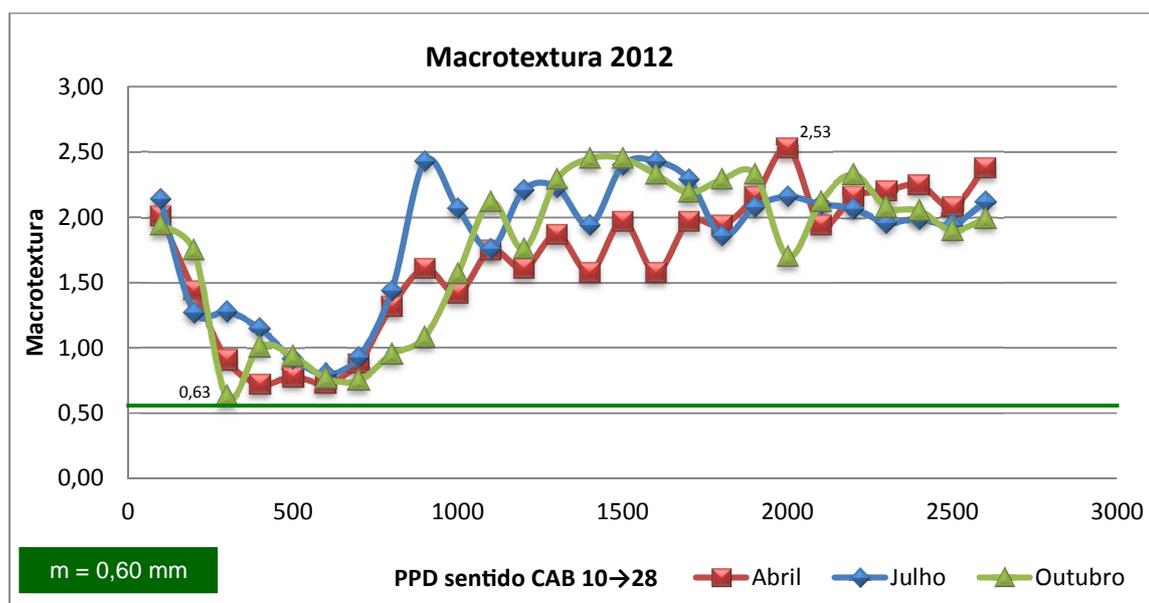
Figura 52 - Perfil longitudinal consolidado, meses de abril, julho e outubro/2012.

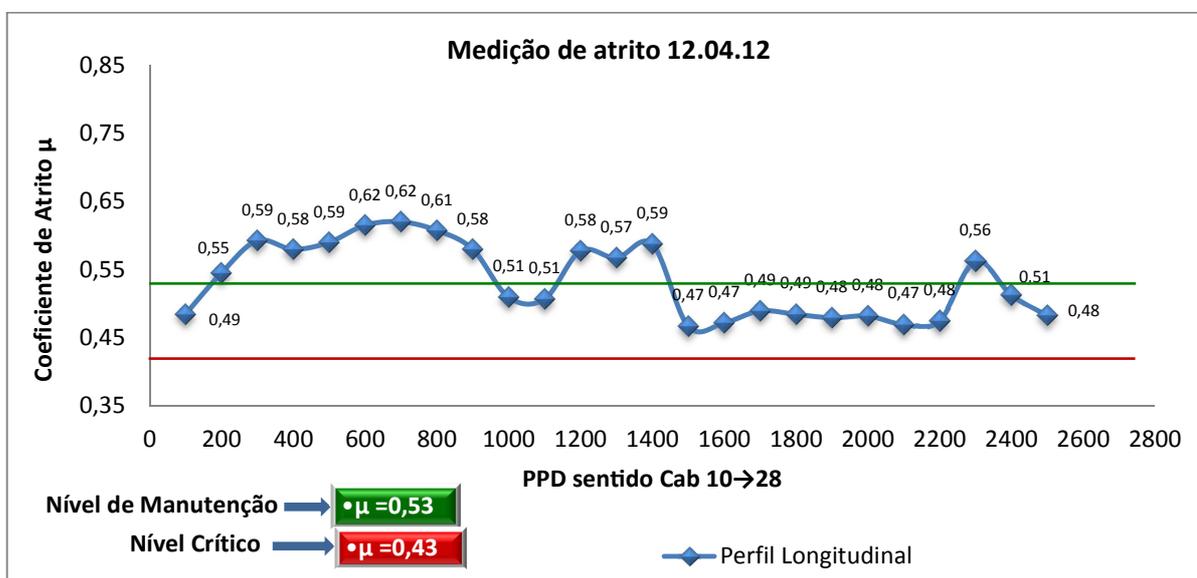
Figura 55 - Perfil longitudinal dos índices de atrito, mês de abril/2012.

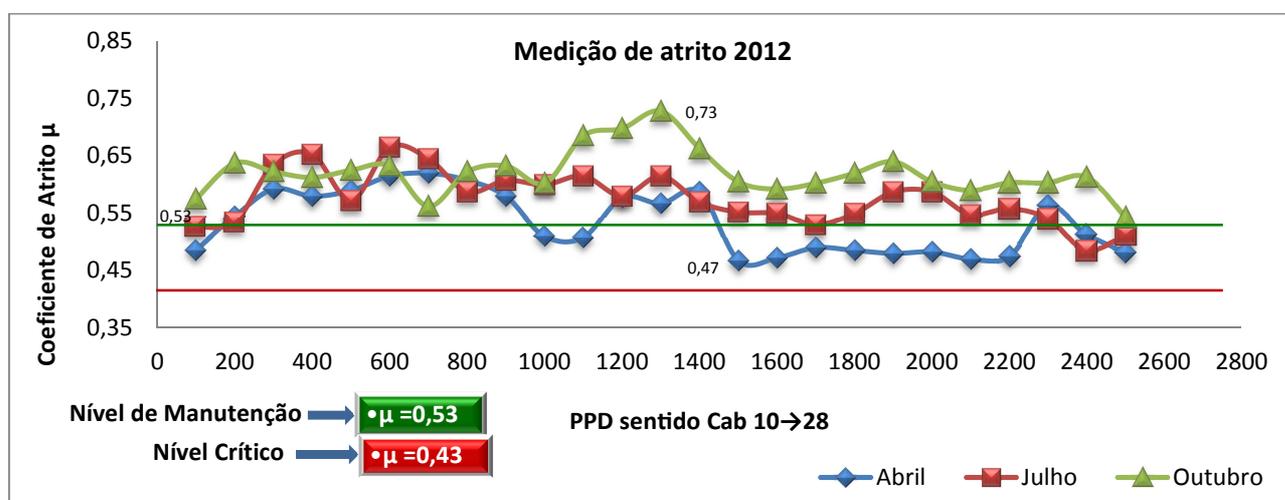
Inserindo-se todos os ensaios executados em um ano e no mesmo gráfico (Figura 75), observa-se uma considerável melhoria nos índices de atrito no terceiro terço da PPD (cabeceira 28) no ano de 2012. Acredita-se que tal resultado provém dos serviços de remoção de borracha, oriunda dos resíduos gerados pelos trens de aterrissagem que se depositam nos espaços entre os agregados, acarretando uma textura mais fechada (pavimento do tipo III), tendo evoluído para o tipo I. Ressalta-se, ainda, uma elevação nos índices no mês de outubro e uma razoável melhoria na cabeceira 10. Na faixa dos 300 metros até próximo dos 800 metros houve recomposição de capa asfáltica. Contudo, o aumento do atrito não foi considerável, uma vez que pavimentos novos apresentam características de pavimento tipo III, isto é, com fechada macrotextura e alta microtextura, melhorando assim o atrito por adesão quando em pista seca.

Figura 75 - Perfil longitudinal consolidado, índices de atrito dos meses de abril, julho e outubro/2012.
Fonte: INFRAERO

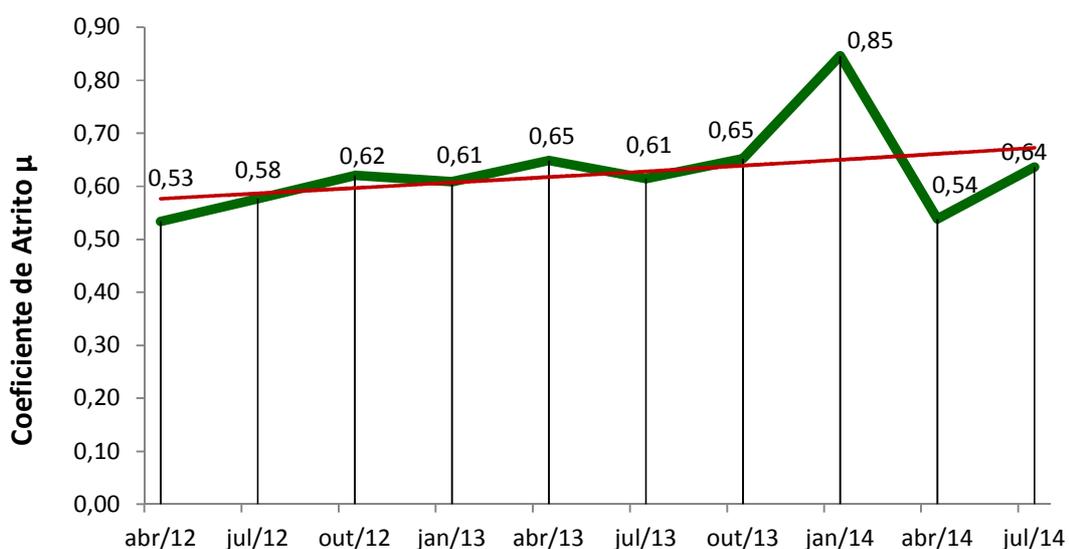
Figura 78- Linha temporal evolutiva no período 2012-2014
Fonte: INFRAERO
