**MAPEAMENTO DAS ÁREAS DE RISCO A  
VOÇOROCAMENTO E CARACTERIZAÇÃO  
GEOAMBIENTAL DA RODOVIA AM-010  
MANAUS/ITACOATIARA - AM**

Dissertação apresentada ao Programa de Pós-Graduação em Geografia da Universidade Federal do Amazonas, nível de Mestrado, como requisito para a obtenção do título de Mestre. Área de concentração Amazônia: Território e Ambiente.

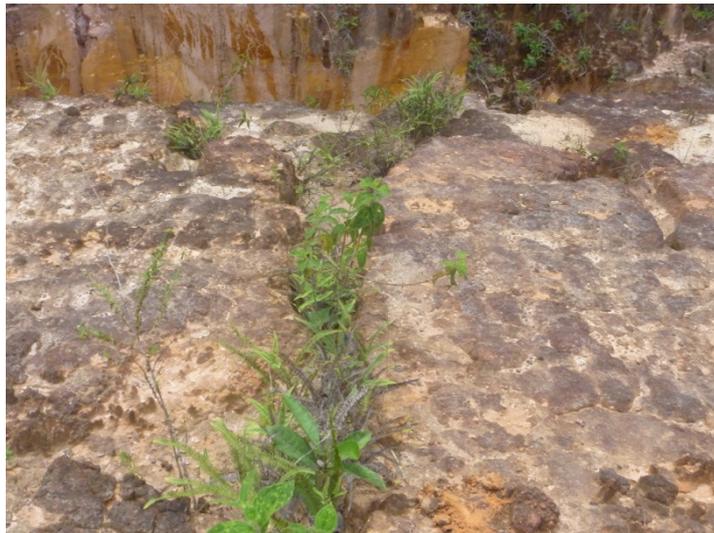
Figura 1: Superfície encrostada, próximo à borda da voçoroca na AM-010, km 104.  
Fonte: Anne C. M. Dirane, 2013.

A ruptura dos agregados depende muito da colisão das gotas sobre a superfície, que conforme a intensidade, quebram os agregados em pedaços menores e a medida que essas partículas se rompem ocorre a compactação do solo (Figura 01), dando início a formação de uma crosta que provoca sua selagem, dificultando a infiltração da água (GUERRA, 2006).

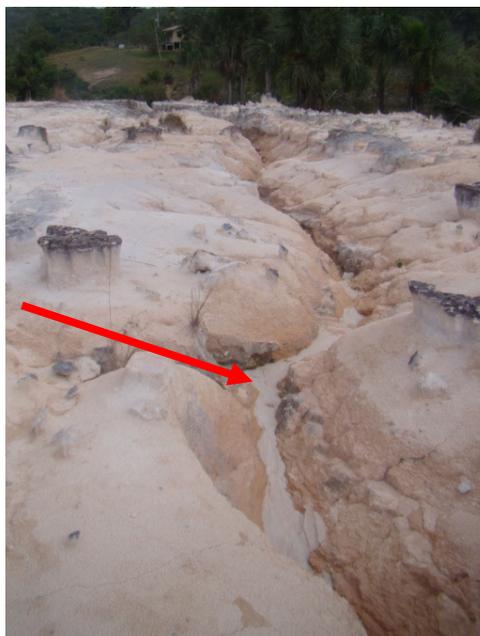
Figura 2: Sulcos em incisão erosiva na AM-010, km 145.  
Fonte: Anne C. M. Dirane, 2013

A degradação do solo por meio da erosão tem causado problemas às populações localizadas tanto em áreas rurais como urbanas (NASCIMENTO, 1998) e parte dessa degradação é causada por voçorocas. Além dessas, outras feições erosivas merecem destaque como os sulcos (Figura 02) e ravinas.

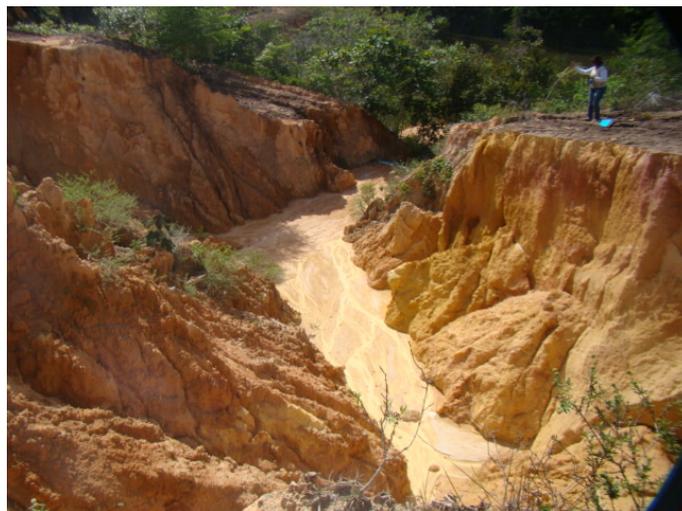
Figura 3: Voçoroca na rodovia AM-010, km 46.  
Fonte: Anne C. M. Dirane, 2013.

A voçoroca é um canal de drenagem com paredes abruptas, com fluxos temporários ou eventualmente pequenos, erosão geralmente intensa e cabeceira bastante íngreme e escapada (BIGARELLA e MAZUCHOWSKI, 1985). Oliveira (1999) descreve as ravinas e voçorocas como incisões resultantes de desequilíbrios naturais ou induzidos pela ação antrópica. Vieira (2008) caracteriza voçoroca (Figura 03) como incisão erosiva que apresenta queda em bloco das camadas do solo, paredes verticais e fundo plano, formando secção transversal em U e profundidade superior a 1,5 m. O quadro 01, organizado por Vieira (2008) mostra vários conceitos de voçorocas.

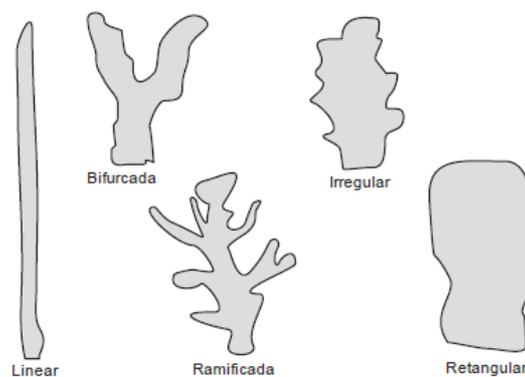
Figura 4: Forma das características das voçorocas.  
Fonte: Vieira, 2008.

As formas das voçorocas (Figura 04) podem auxiliar no entendimento de sua origem. Nesse sentido Vieira (2008), definiu cinco padrões de voçoroca: **linear**, está ligada á existência de uma zona principal de convergência de drenagem; a **bifurcada** apresenta duas zonas de contribuição de fluxos superficiais concentrados; a **ramificada** se caracteriza pela ocorrência de vários canais de drenagem superficiais; a **irregular** pode está ligada a existência de um ou mais fluxos superficiais concentrados, caracterizando-se transitório entre as outras formas existentes; a **retangular** pode ser, na maioria dos casos a forma final da expansão de uma das outras formas descritas.

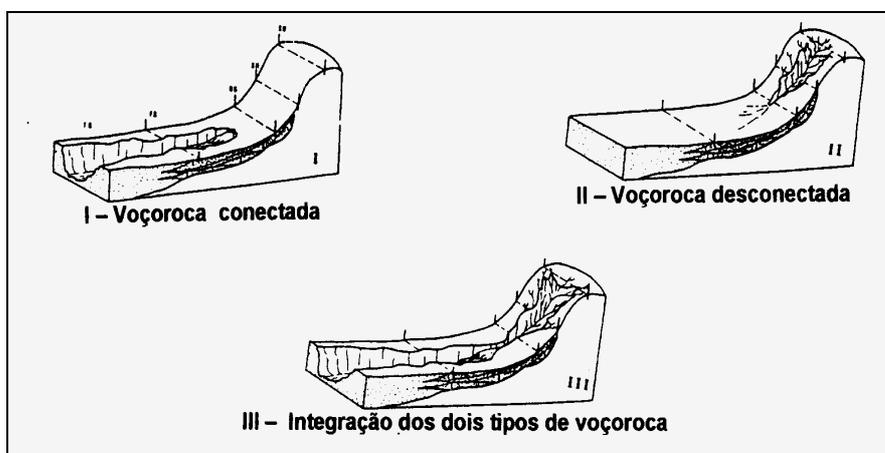
Figura 5: Modelo de evolução das voçorocas.  
Fonte: Oliveira, 1989.

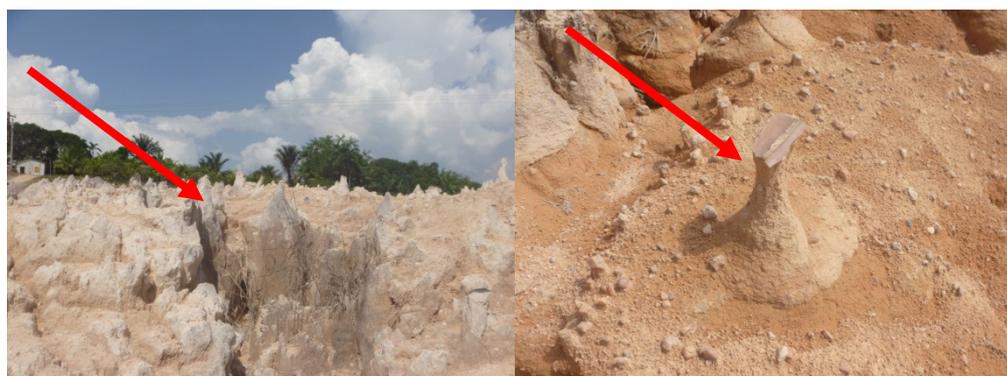
Figura 6: Formação de pedestais na voçoroca na AM-010, km 135.  
Fonte: Anne C. M. Dirane, 2013.

- Pedestais (*demoiselles*) (figura 06) apontam a ocorrência de salpicamento intercalados com a remoção de partículas pelo escoamento superficial laminar, sendo comuns no interior de incisões onde não há presença de vegetação.

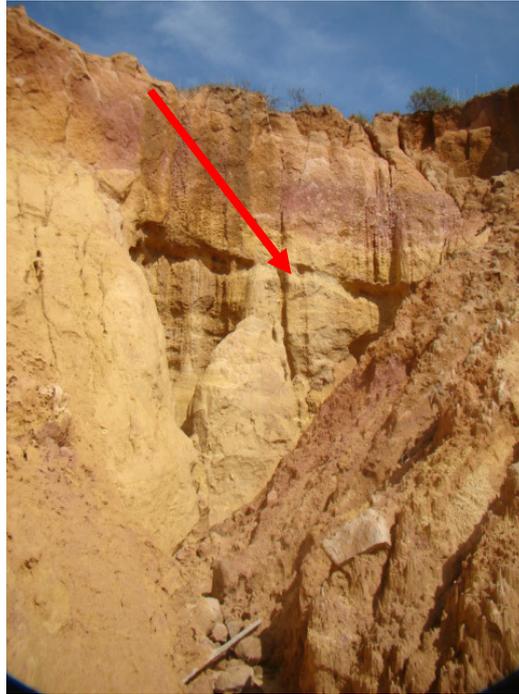
Figura 7: Filetes verticais presentes na voçoroca na AM-010, km45.  
Fonte: Anne C. M. Dirane, 2013.

- Alcovas de regressão podem ser observadas sob diferentes condições litológicas ou climáticas, podem ser esculpidas pelo escoamento subsuperficial na forma de filetes subverticais ou pela exfiltração do lençol freático, ou pela interação desses dois mecanismos (OLIVEIRA, 2012).

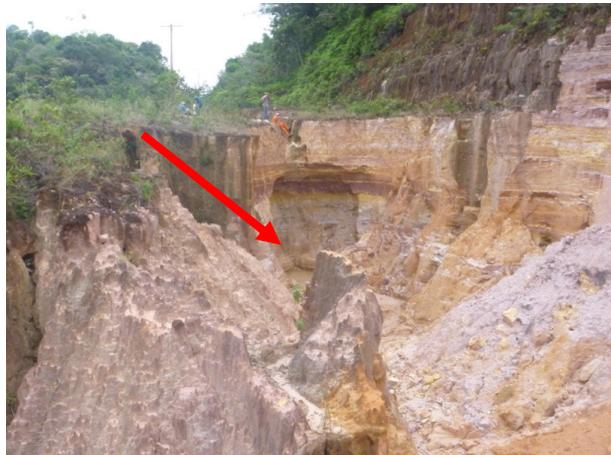
Figura 8: Alcovas de regressão presente na voçoroca  
Fonte: Anne C. M. Dirane, 2013.

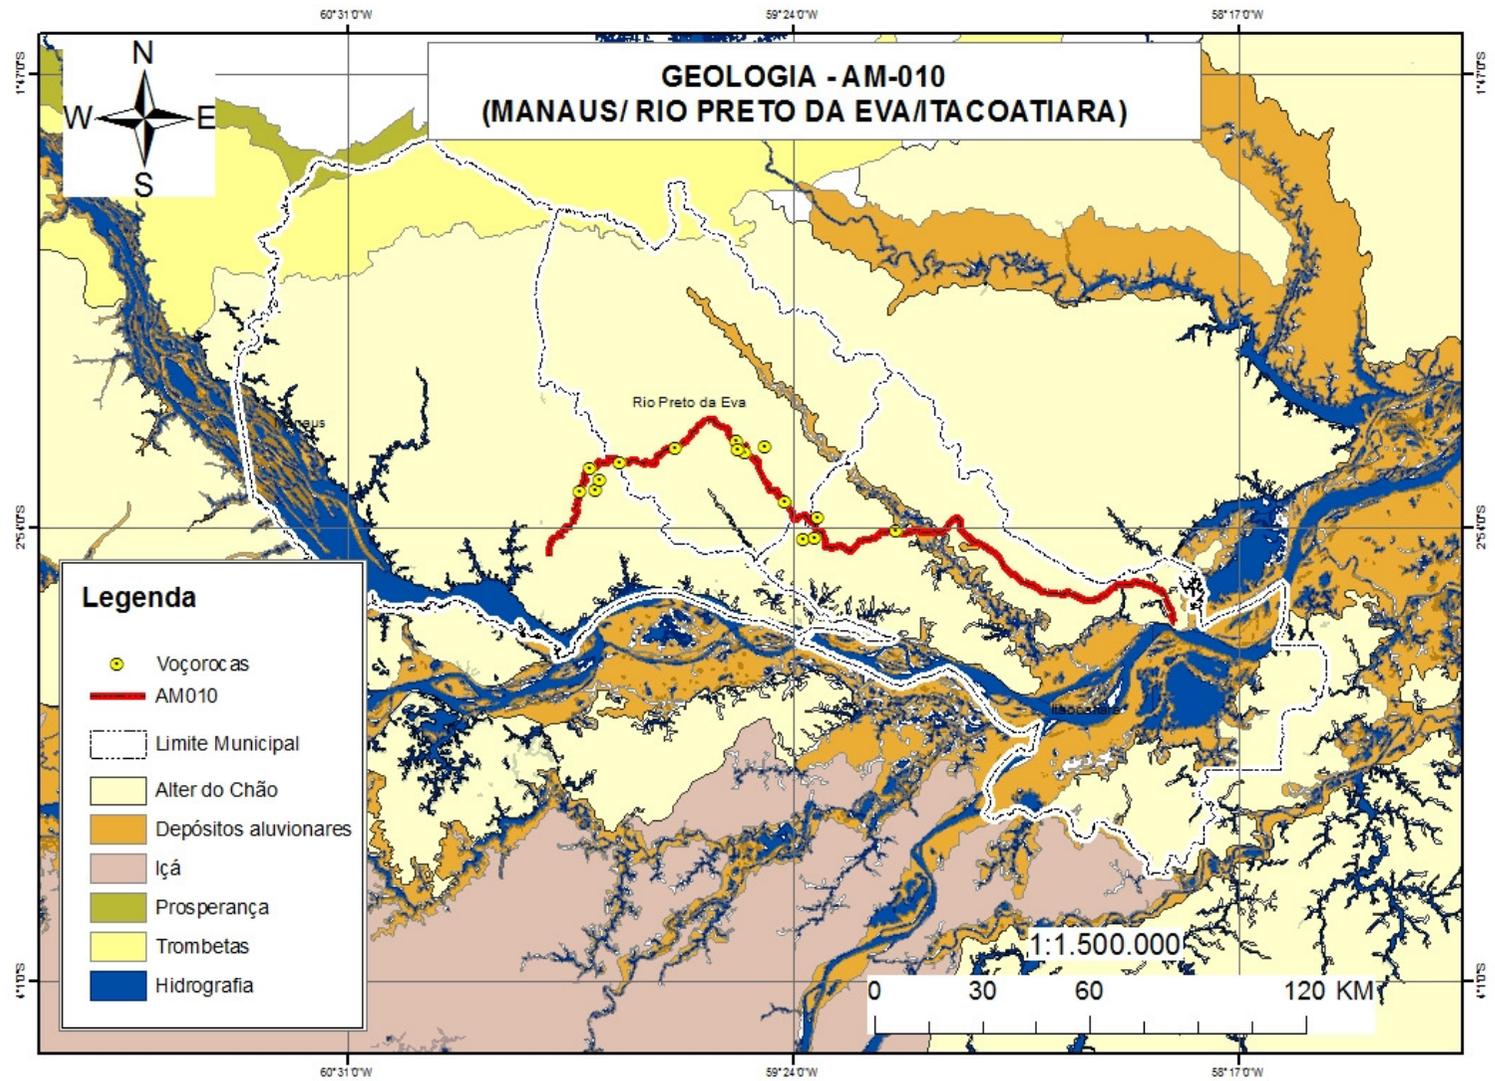
Figura 10: Geologia da rodovia AM-010.  
Org.: Anne C. M. Dirane, 2015.

A característica peculiar da Formação Alter do Chão na região é o predomínio de camadas arenosas estratificadas e caulíníticas, com aparência esbranquiçada, e o ambiente fluvial.

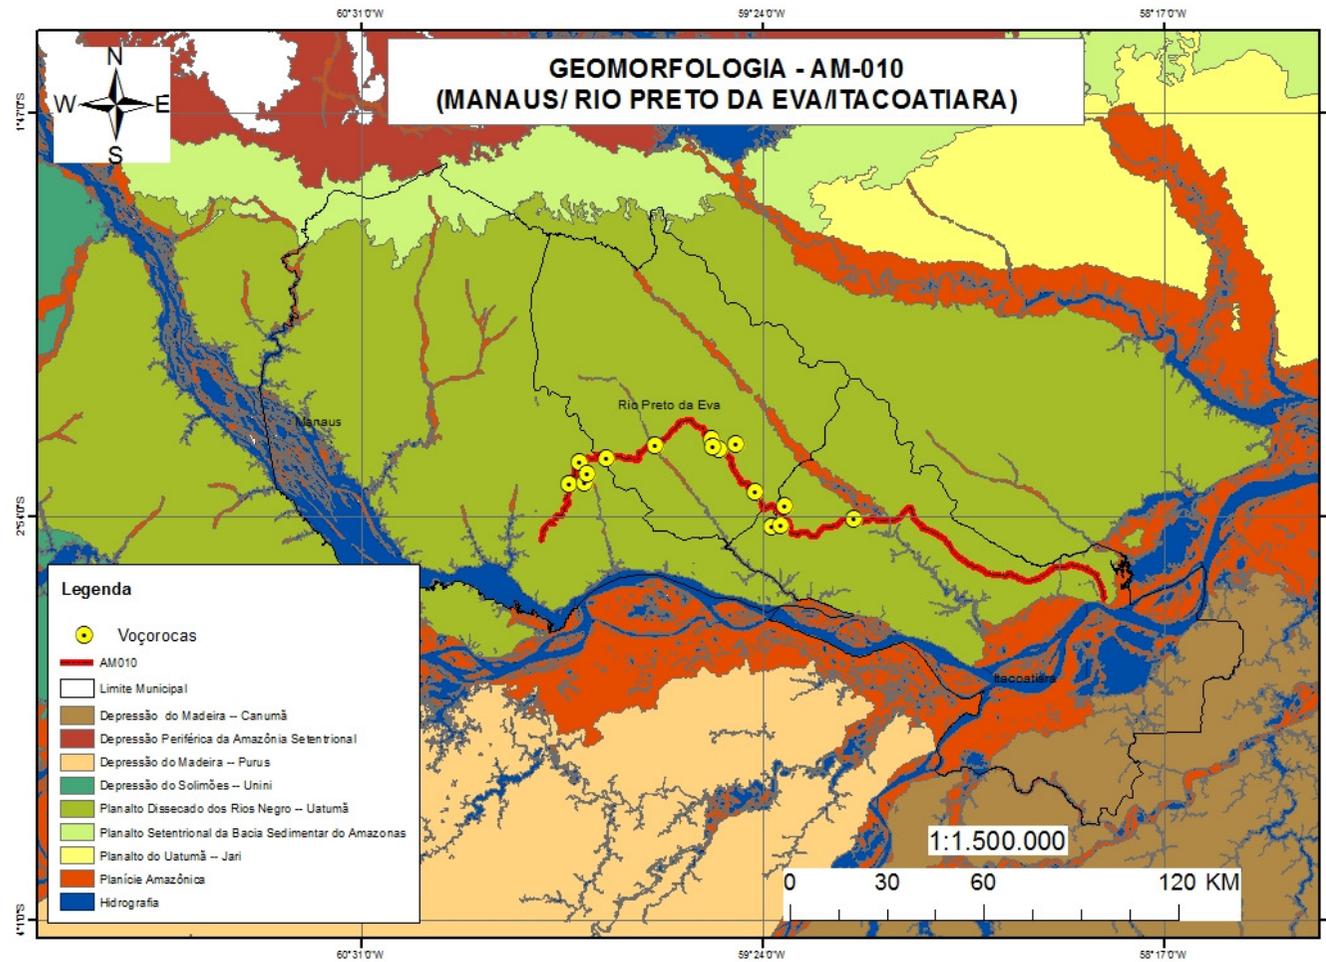
Figura 11: Geomorfológico da rodovia AM-010.  
Org.: Anne C. M. Dirane, 2015

A erosão e dissecação seguem duas direções principais NW-SE e NE-SW, isso tem reflexo na paisagem no desenvolvimento de interflúvios estreitos e alongados, orientados segundo NW-SE, como por exemplo, o interflúvio da cabeceira dos rios Preto da Eva e Urubu (exceto na porção norte, onde os interflúvios são mais amplos). Estes são separados por colinas alongadas NE-SW que formam os divisores de sub-bacias. Essas superfícies alongadas parecem refletir o arcabouço geológico-estrutural da região, pois correspondem às principais direções estruturais apontadas por Sternberg (1950), Nascimento et al. (1976), Franzinelli e Igreja (1990), Bemerguy (1997) e Costa et al. (2001) apud Silva (2005).

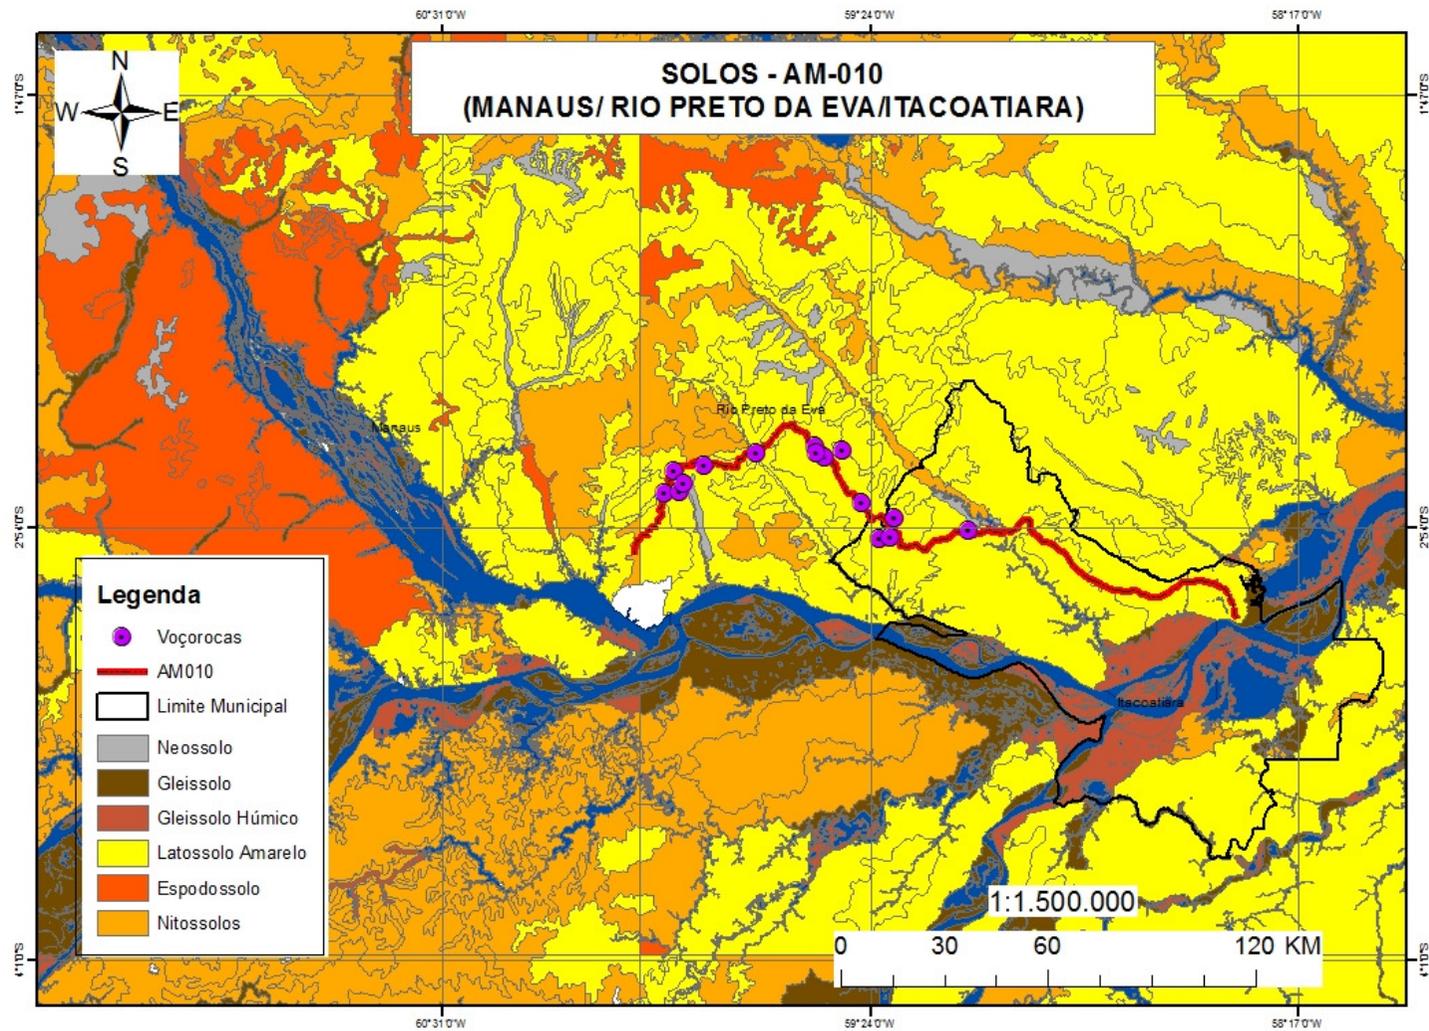
Figura 13: Mapa de solos da rodovia AM-010  
 Fonte: Anne C. M. Dirane, 2015.

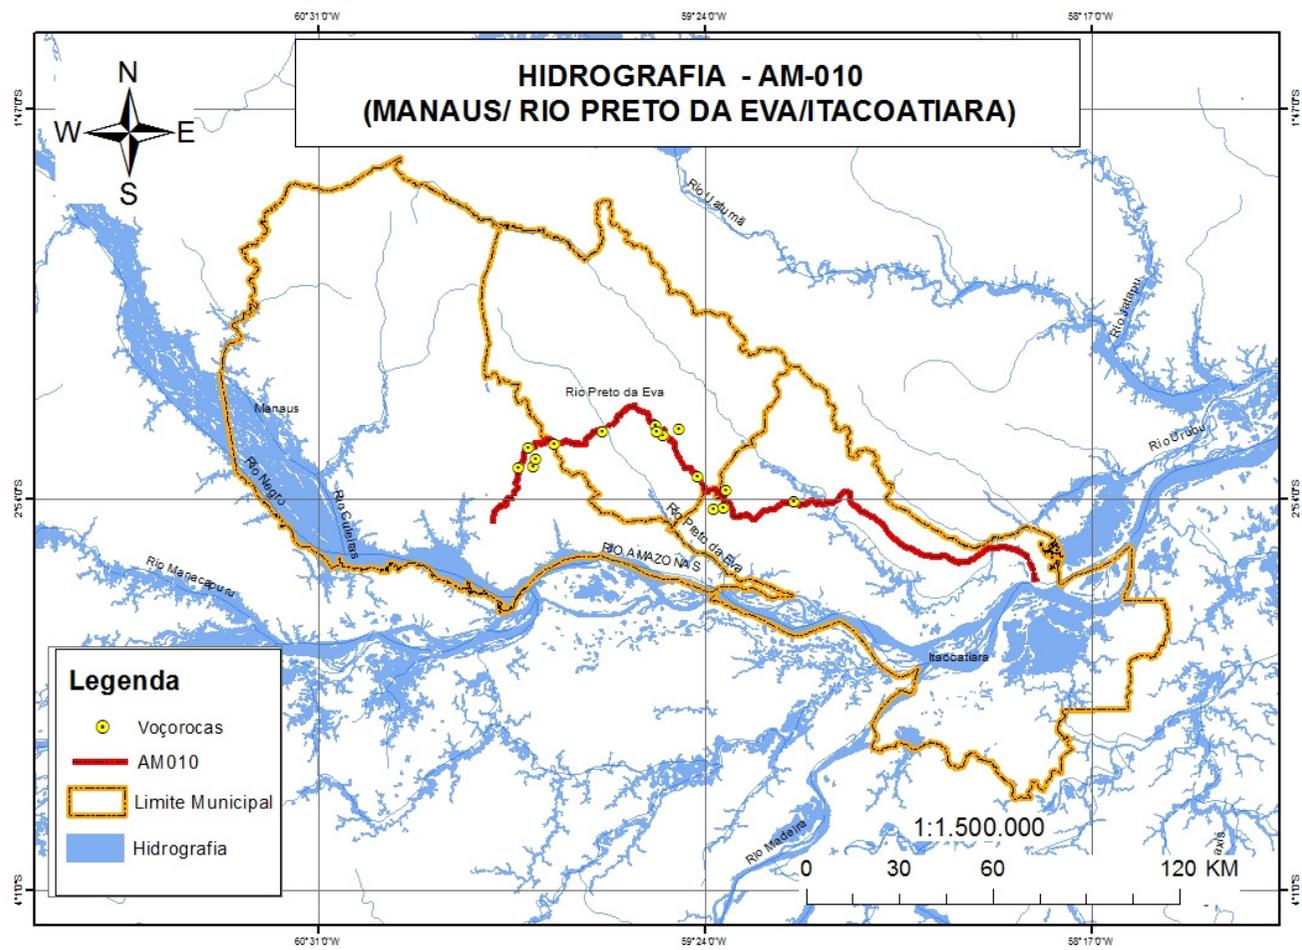
Figura 14: Mapa hidrográfico da rodovia AM-010.  
Org: Anne C. M. Dirane, 2015.

De acordo com o mapa hidrográfico (figura 14), a rodovia AM-010 apresenta expressivo número de canais, e o rio Amazonas apresenta um dos menores declives do mundo, sendo que em seu trecho de planície, no curso inferior, a declividade média atinge 2 cm/km, o que origina um padrão de drenagem meândrico, com lagoas marginais e campos de inundação alimentados pelo extravasamento dos rios no período das cheias (CARVALHO e CUNHA, 1998). Pela mesma razão, o escoamento das águas fluviais e a propagação das cheias ocorrem lentamente.

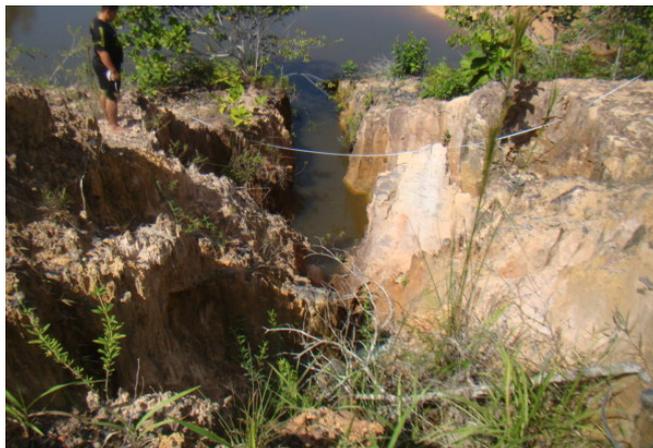
Figura 17: Coleta de dados morfométricos da voçoroca 6, km 125..  
 Fonte: Anne C. M. Dirane, 2013.

As dimensões de cada incisão (comprimento, largura e profundidade) foram obtidas diretamente em campo através do uso de uma trena (figura 17). Com os dados de comprimento e largura foi calculada a área aproximada de cada voçoroca (comprimento x largura = área  $m^2$ ). A partir dos dados de área multiplicada pelos valores de profundidade média se estabeleceu o volume médio erodido (área x profundidade =  $m^3$ ).

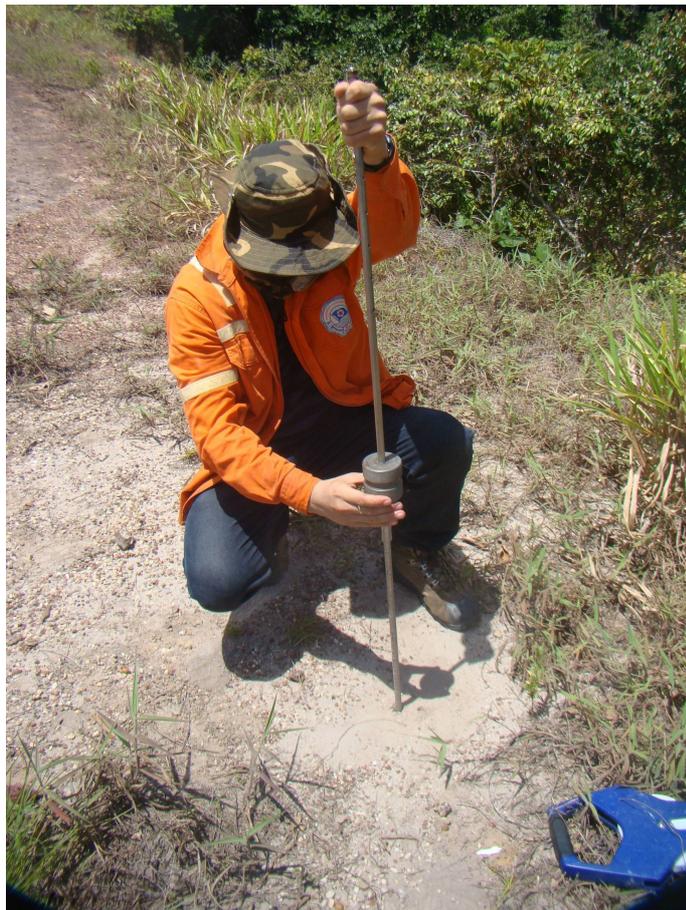
Figura 19: Realização do teste do penetrômetro no km 116, na rodovia AM-010.  
Fonte: Anne C. M. Dirane, 2013.

Os valores obtidos são tabulados para serem inseridos em um software que gera automaticamente o gráfico de resistência do solo a penetração. Às medidas de resistência foram realizadas concomitantemente com a coleta de material para umidade do solo.

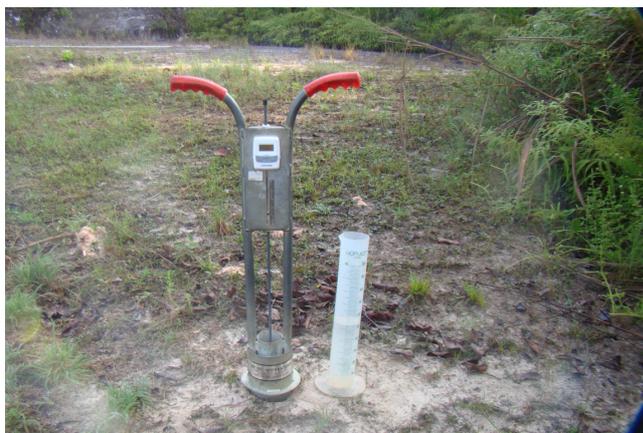
Figura 20: Infiltrômetro utilizado nos testes para absorção de água no solo.  
Fonte: Anne C. M. Dirane, 2013.

O infiltrômetro Turf-Tec (figura 20) é constituído por uma construção robusta, totalmente soldado de zinco e chapeado, com apertos de punho, anel duplo de lâminas endurecidas, anel interno e externo, relógio temporizador e escala do nível de água em polegadas, centímetros e milímetros. A manutenção de registros das leituras desse aparelho auxilia e avalia a velocidade e a infiltração acumulada pelo tempo.

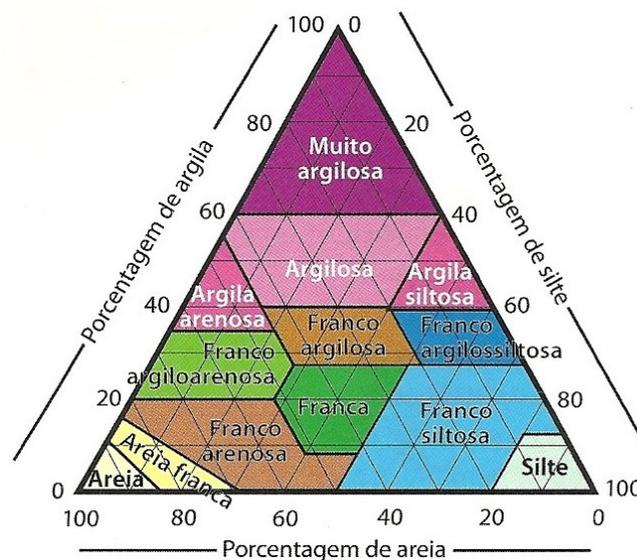
Figura 21: Pirâmide Textural  
Fonte: Lesph, 2010.

A análise granulométrica foi realizada no Laboratório de Análise e Tratamento de Sedimentos e Solos - LATOSSOLO, do Departamento de Geografia da Universidade Federal do Amazonas – UFAM, pelo método da pipeta, descrito pela EMBRAPA (1997). A classe textural, foi obtida através dos resultados das frações granulométricas, aplicadas ao Triângulo Americano do U.S. DEPT. AGRICULTURE (figura 21).

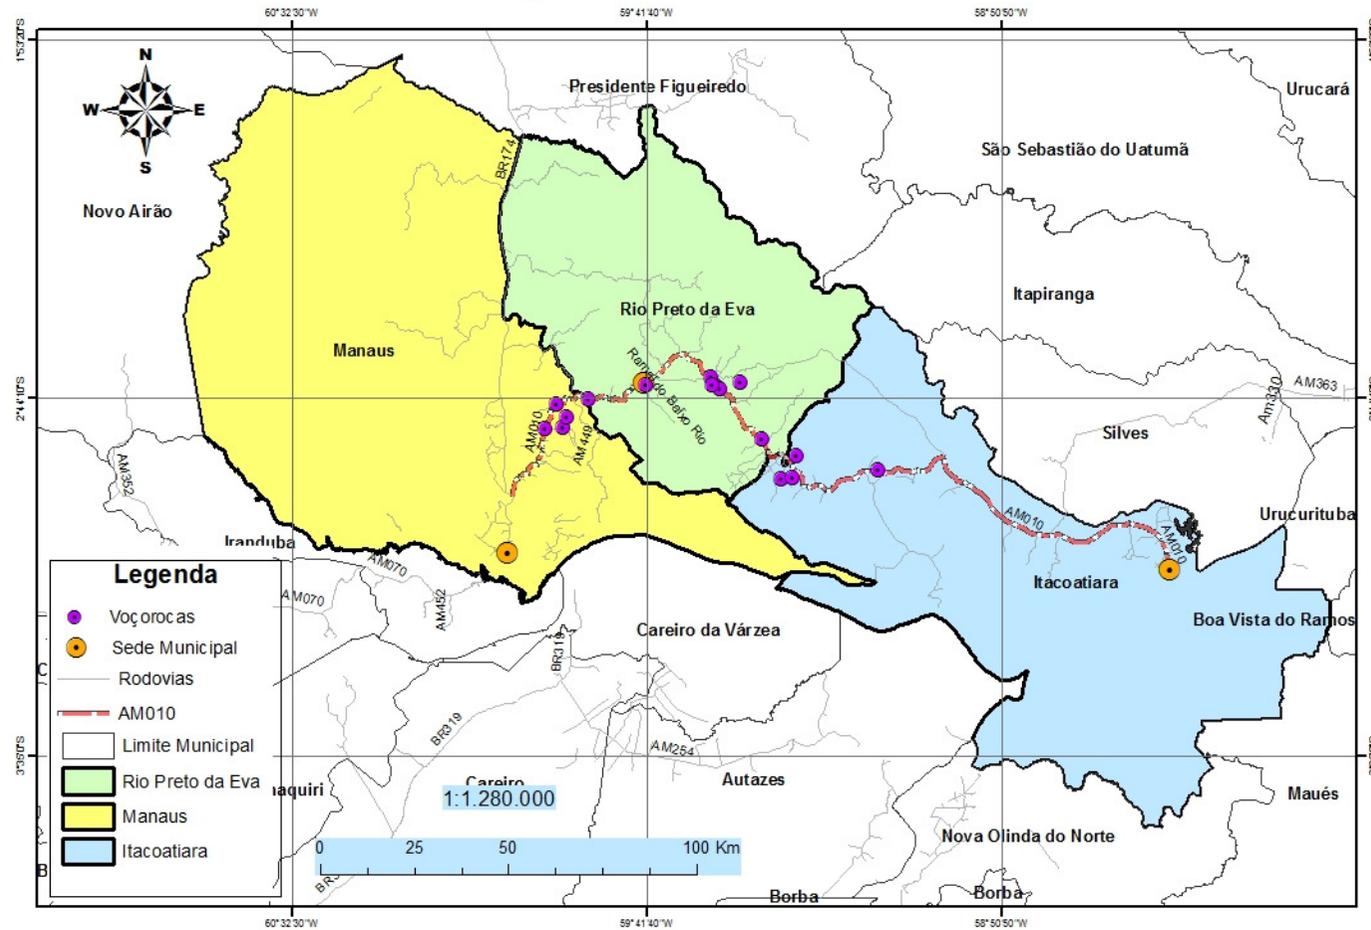
Figura 22: Mapeamento das incisões erosivas do tipo voçoroca na rodovia AM-010.  
Org.: Anne C. M. Dirane, 2015.

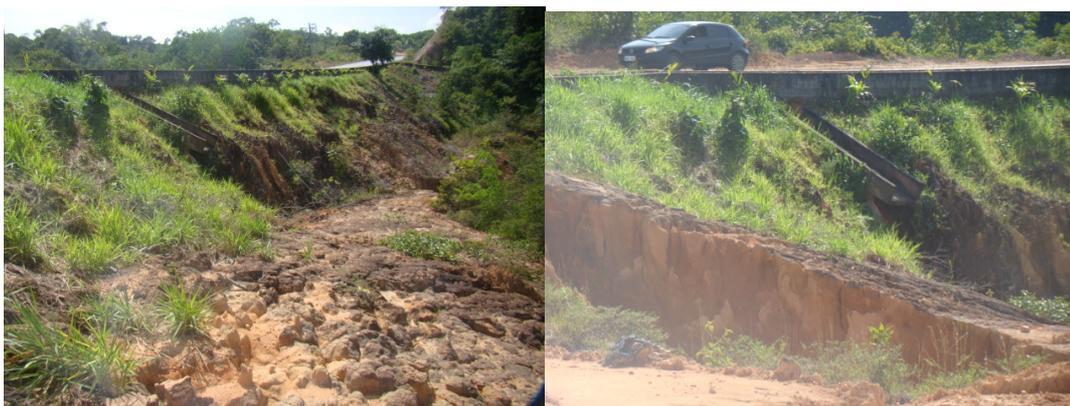
Figura 23: Canaletas ao longo da rodovia Am-010.  
Fonte: Anne C. M. Dirane, 2013.

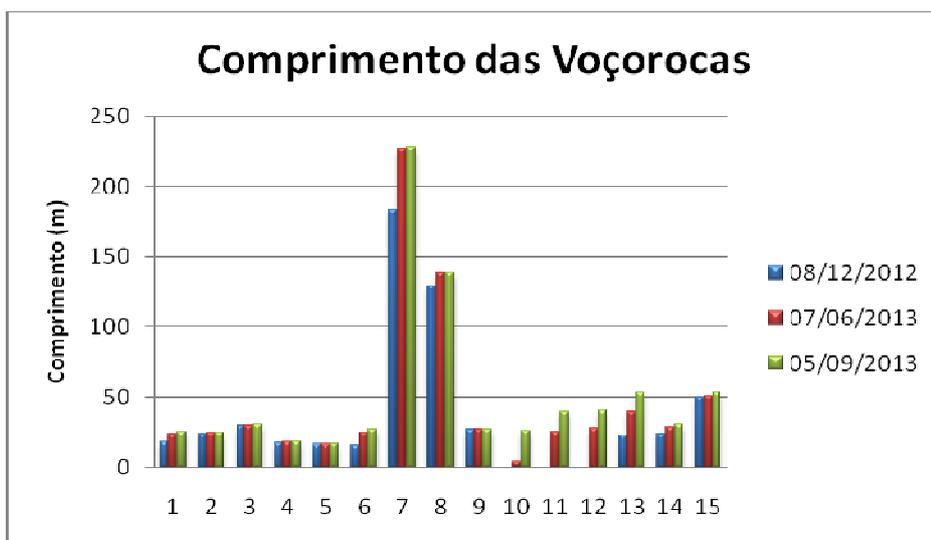
Gráfico 1: Comprimento das voçorocas localizadas na rodovia AM-010.  
 Fonte: Anne C. M. Dirane, 2015.

O gráfico 1 mostra o comprimento das voçorocas nos três monitoramentos, evidenciando o crescimento de seu comprimento, principalmente nas voçorocas 07, 10, 11, 12 e 13, onde a área de contribuição é maior, propiciando um maior escoamento superficial, concentrando o fluxo diretamente para as cabeceiras das incisões.

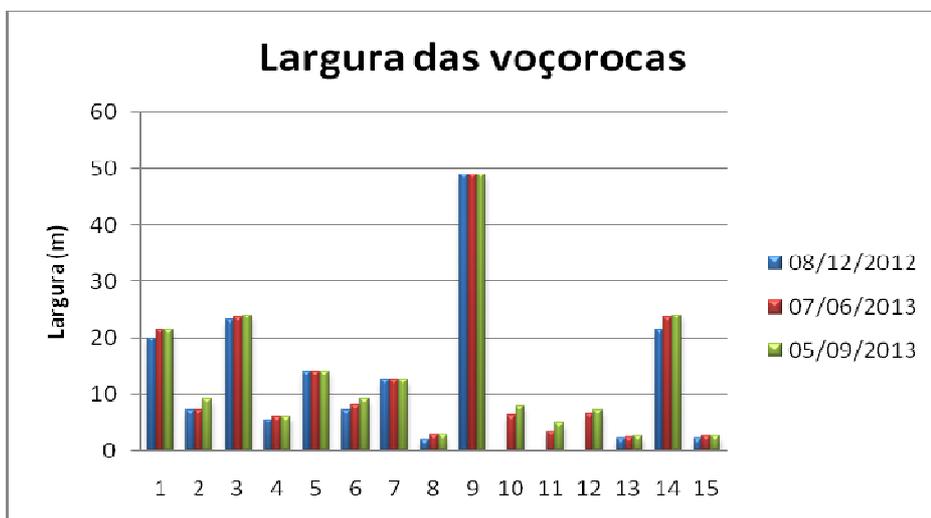
Gráfico 2: Largura das voçorocas localizadas na rodovia AM-010.  
 Fonte: Anne C. M. Dirane, 2015

No que diz respeito a largura das voçorocas, o gráfico (2) mostra que não houve muita diferença na largura das incisões. As que mais apresentaram diferença em sua dimensão foram as voçorocas 06, 10, 11 e 14. A diferença é percebida nos dois primeiros monitoramentos, no terceiro monitoramento não se percebe grande alteração.

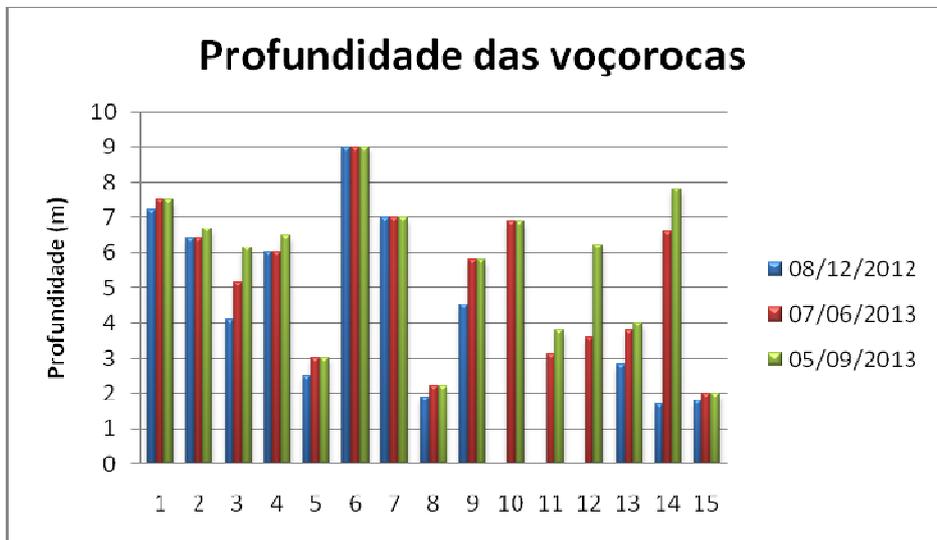
Gráfico 3: Profundidade das voçorocas localizadas na rodovia AM-010.  
Fonte: Anne C. M. Dirane, 2015.

partir de ravinas, sua evolução para voçoroca aconteceu de forma rápida, perdendo mais sedimentos que as demais incisões.

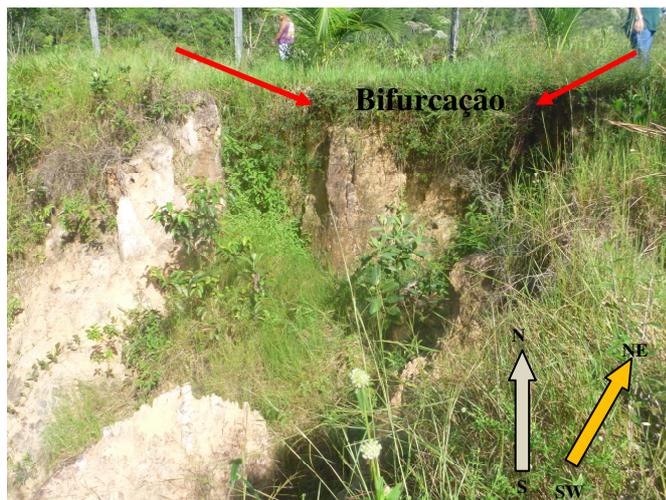
Voçoroca	1
Km	46
Tipo	Conectada
Forma	Bifurcada
Relevo	Convexo
Tamanho	Pequena
Orientação	SW/NE
Risco	Longo praxo

Figura 24: Voçoroca 1, localizada no km 46 da rodovia AM-010.  
Fonte: Anne C. M. Dirane, 2015.

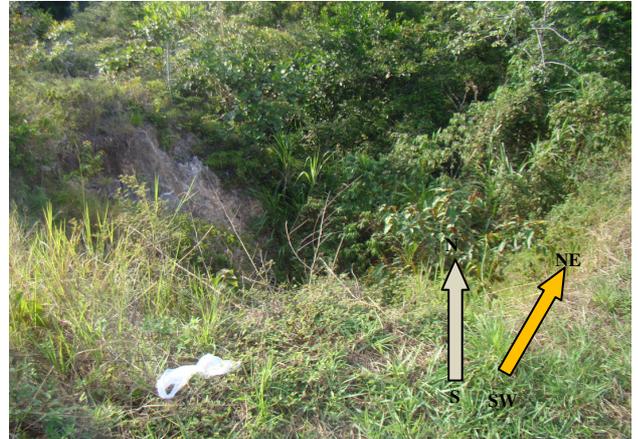
Voçoroca	2
Km	46
Tipo	Conectada
Forma	Retangular
Relevo	Convexo
Tamanho	Pequena
Orientação	NE/SO
Risco	Longo prazo

Figura 25: Voçoroca 2, localizada no km 46 da rodovia AM-010.  
 Fonte: Anne C. M. Dirane, 2015.

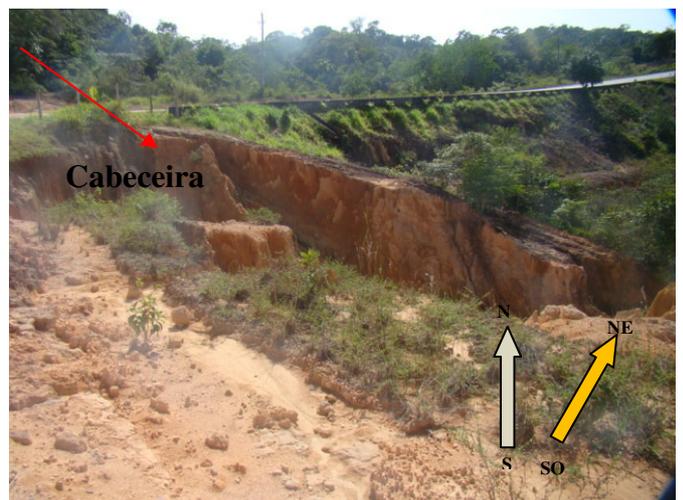
Voçoroca	3
Km	104
Tipo	Conectada
Forma	Bifurcada
Relevo	Côncavo
Tamanho	Pequena
Orientação	NE/SO
Risco	Longo prazo

Figura 26: Voçoroca 3, localizada no km 104 da rodovia AM-010.  
 Fonte: Anne C. M. Dirane, 2015.

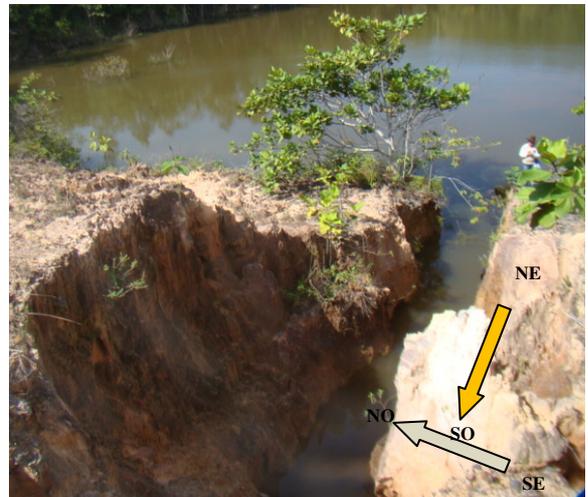
Voçoroca	4
Km	104
Tipo	Conectada
Forma	Retangular
Relevo	Côncavo
Tamanho	Muito pequena
Orientação	NE/SO
Risco	Longo prazo

Figura 27: Voçoroca 4, localizada no km 104 da rodovia AM-010.  
Fonte: Anne C. M. Dirane, 2015.

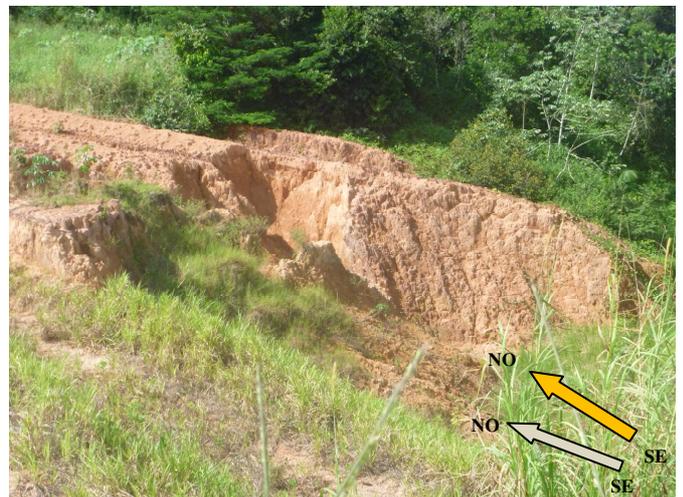
Figura 28: Voçoroca 5, localizada no km 116 da rodovia AM-010.  
Fonte: Anne C. M. Dirane, 2015.

Voçoroca	5
Km	116
Tipo	Conectada
Forma	Irregular
Relevo	Retilíneo-convexo
Tamanho	Muito pequena
Orientação	SE/NO
Risco	Longo prazo

A vertente que compreende o km 116 é do tipo retilínea-convexa, como mostra a figura 29, e no trecho seguinte, km 125, que abrange a voçoroca 6 o tipo de vertente apresenta-se como retilíneo-concavo. As duas voçorocas se localizam na porção retilínea da vertente.

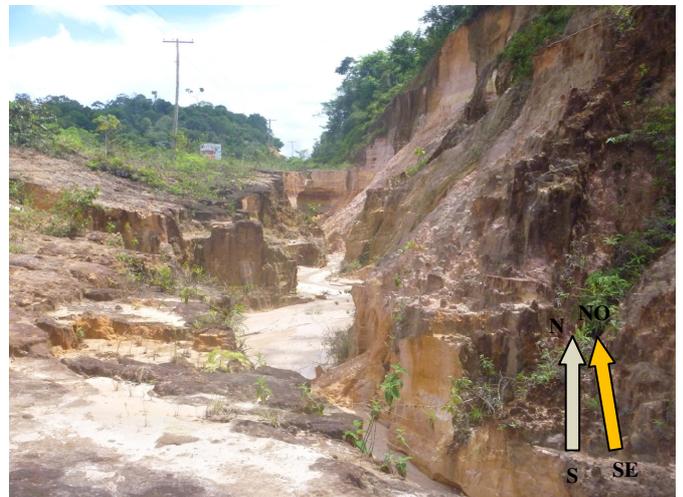
Figura 30: Voçoroca 7, localizada no km 135 da rodovia AM-010.  
Fonte: Anne C. M. Dirane, 2015.

Voçoroca	7
Km	135
Tipo	Integrada
Forma	Irregular
Relevo	Retilíneo-convexo
Tamanho	Média
Orientação	NO/SE
Risco	Longo prazo

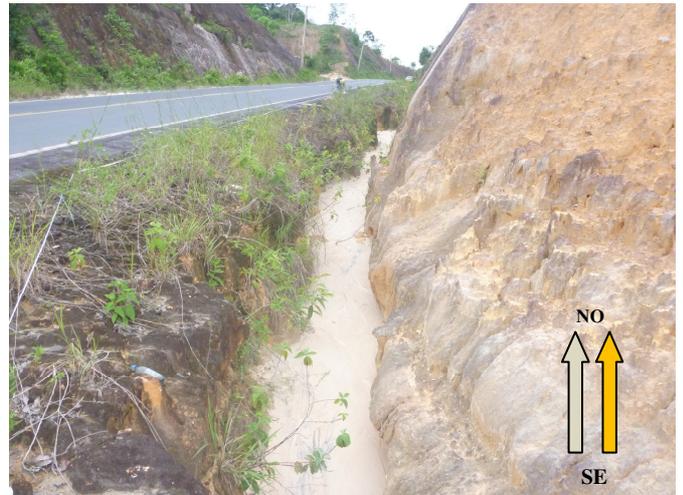
Figura 31: Voçoroca 8, localizada no km 135,5 da rodovia AM-010.  
Fonte: Anne C. M. Dirane, 2015.

Voçoroca 8

Km	135,5
Tipo	Conectada
Forma	Linear
Relevo	Retilíneo-côncavo
Tamanho	Muito pequena
Orientação	NO/SE
Risco	Longo

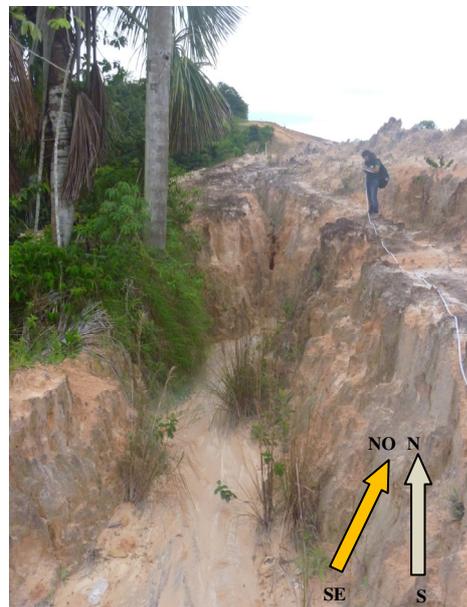
Figura 32: Voçoroca 9, localizada no km 136 da rodovia AM-010.  
Fonte: Anne C. M. Dirane, 2015.

Voçoroca 9

Km	136
Tipo	Desconectada
Forma	Ramificada
Relevo	Retilíneo-côncavo
Tamanho	Pequena
Orientação	NO/SE
Risco	Longo prazo

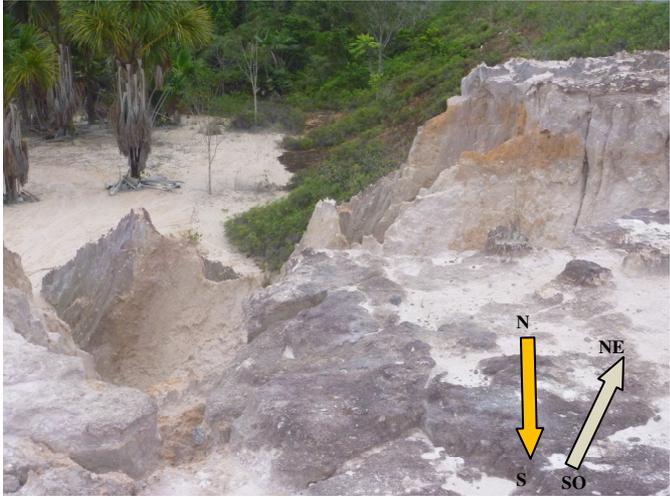
Figura 33: Voçoroca 10, localizada no km 136 da rodovia AM-010.  
 Fonte: Anne C. M. Dirane, 2015.

Voçoroca	10
Km	136
Tipo	Desconectada
Forma	Ramificada
Relevo	Retilíneo-côncavo
Tamanho	Muito pequena
Orientação	N/S
Risco	Longo prazo

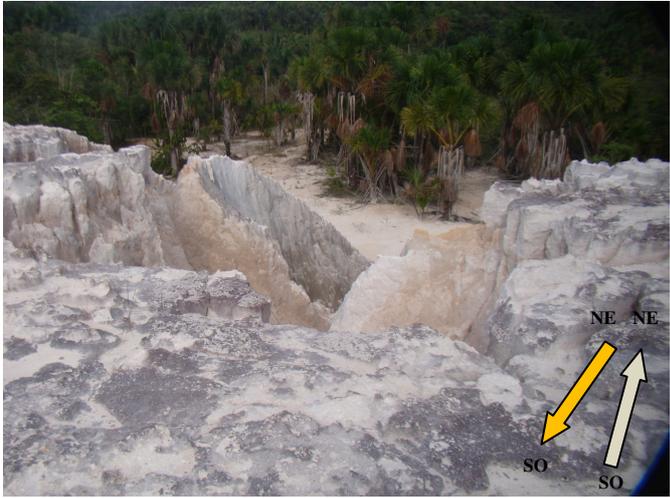
Figura 34: Voçoroca 11, localizada no km 136 da rodovia AM-010.  
 Fonte: Anne C. M. Dirane, 2015.

Voçoroca	11
Km	136
Tipo	Desconectada
Forma	Retangular
Relevo	Retilíneo-côncavo
Tamanho	Muito pequena
Orientação	NE/SO
Risco	Longo prazo

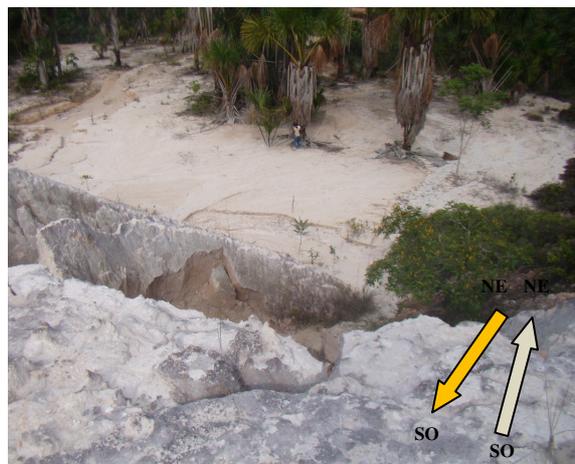
Figura 35: Voçoroca 12, localizada no km 136 da rodovia AM-010.  
Fonte: Anne C. M. Dirane, 2015.

Voçoroca 12

Km	136
Tipo	Conectada
Forma	Bifurcada
Relevo	Retilíneo-côncavo
Tamanho	Muito pequena
Orientação	NE/SO
Risco	Longo prazo

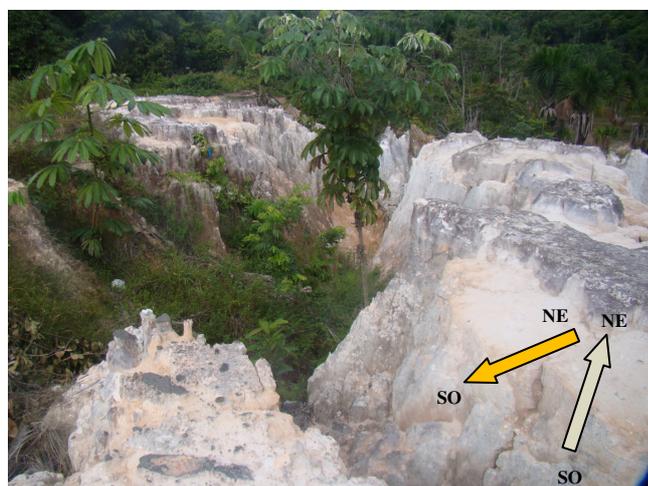
Figura 36: Voçoroca 13, localizada no km 136 da rodovia AM-010.  
Fonte: Anne C. M. Dirane, 2015.

Voçoroca 13

Km	136
Tipo	Conectada
Forma	Bifurcada
Relevo	Retilíneo-côncavo
Tamanho	Muito pequena
Orientação	NE/SO
Risco	Longo prazo

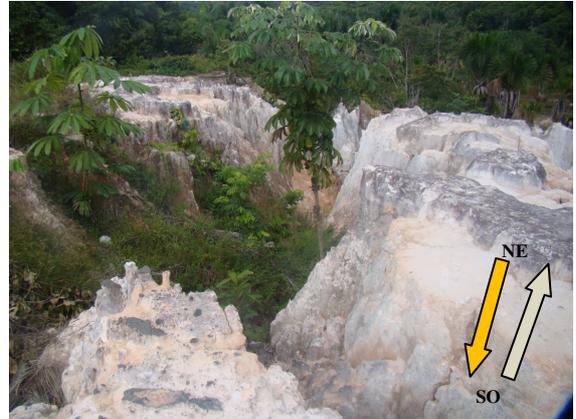
Figura 37: Voçoroca 14, localizada no km 137 da rodovia AM-010.

Voçoroca 14

Km	137
Tipo	Desconectada
Forma	Retangular
Relevo	Retilíneo-côncavo
Tamanho	Muito pequena
Orientação	NE/SO
Risco	Longo prazo

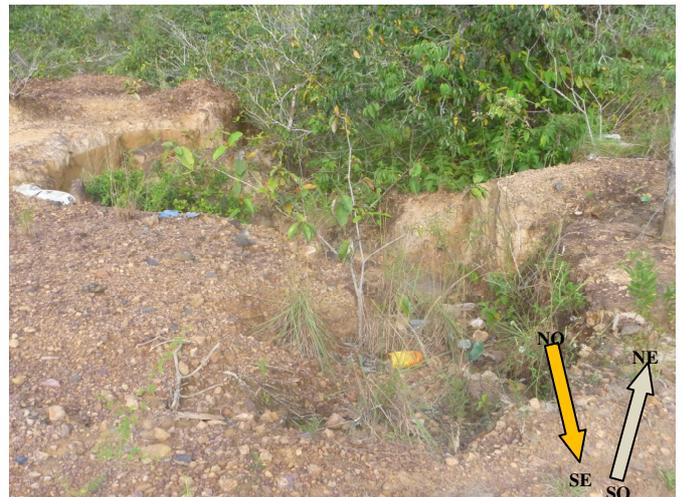
Figura 38: Voçoroca 15, localizada no km 137 da rodovia AM-010.

Voçoroca 15

Km	137
Tipo	Conectada
Forma	Bifurcada
Relevo	Retilíneo-côncavo
Tamanho	Muito pequena
Orientação	NO/SE
Risco	Longo prazo

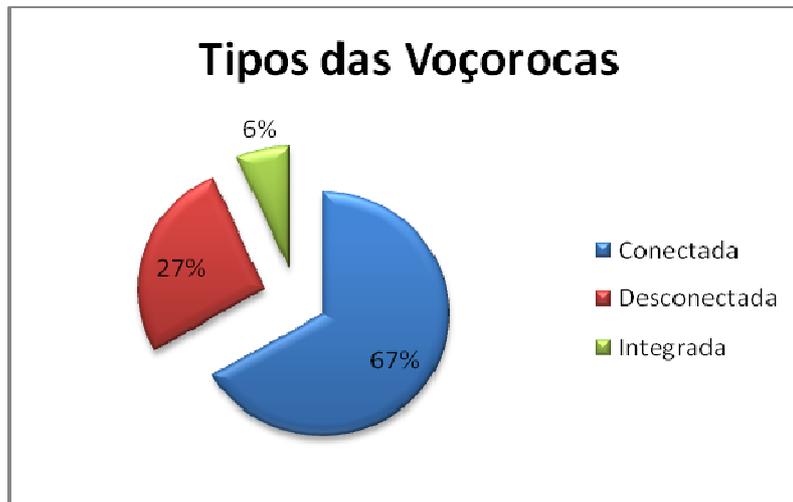
O gráfico 5 revela que 67% (n=10) das voçorocas são do tipo conectadas e, portanto, estão ligadas ao canal de drenagem. Essa característica permite que os mecanismos que atuam para o processo erosivo sejam frequentes nessas incisões. Um grupo de 27% (n=4) são do tipo desconectadas, ou seja, não tem ligação com a rede de drenagem. O menor grupo representa apenas 6% (n=1) e são classificadas como do tipo integrada. Este tipo, representa o estágio mais avançado de evolução da incisão e podem ser resultante da ligação entre os dois tipos de voçorocas descritas anteriormente, formando uma só incisão.

Gráfico 5: Tipo das voçorocas localizadas na rodovia AM-010.  
 Fonte: Anne C. M. Dirane, 2015

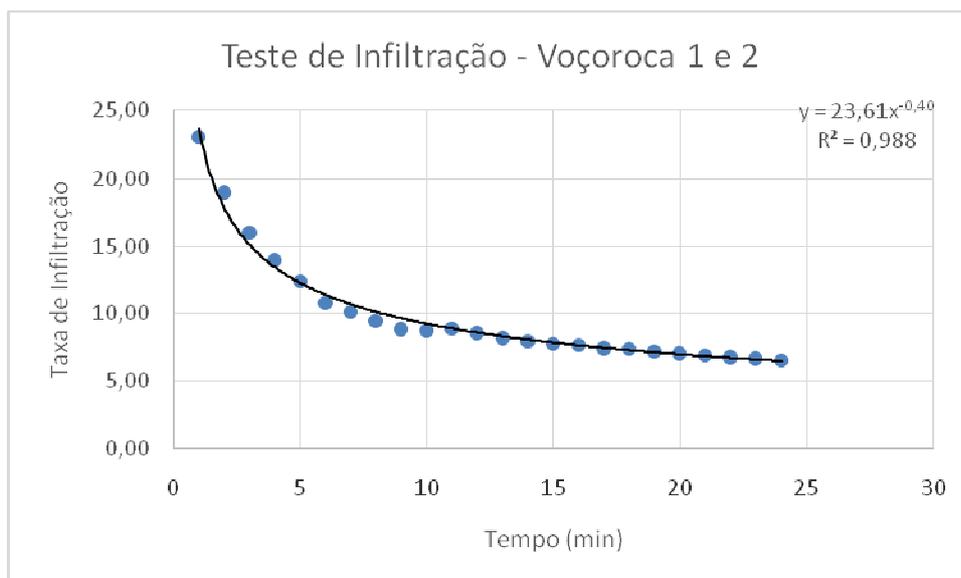
Foram realizados 7 testes de infiltração, como mostram os gráficos a seguir. O Gráfico 7 mostra a taxa de infiltração da voçoroca 1 e 2, localizadas no km 46, o teste foi realizado em superfície não compacta e com presença de vegetação herbácea (gramíneas), com infiltração inicial de 23 mm/min, revelando que nos primeiros 5 minutos a infiltração é bastante elevada, a infiltração média foi de 9,91 mm/min, contudo a partir disso verifica-se a diminuição da taxa com sua consequente estabilização por volta do minuto 21. A considerar que o teste de infiltração apresenta uma duração de 24 minutos e com uma taxa máxima de infiltração de 23 mm/min., que correspondem com o Latossolo rico em argila, típico região e a taxa mínima de infiltração foi de 6,58 mm/min.

Gráfico 7: Taxa de infiltração realizada na voçoroca 1 e 2.  
Fonte: Anne C. M. Dirane, 2015.

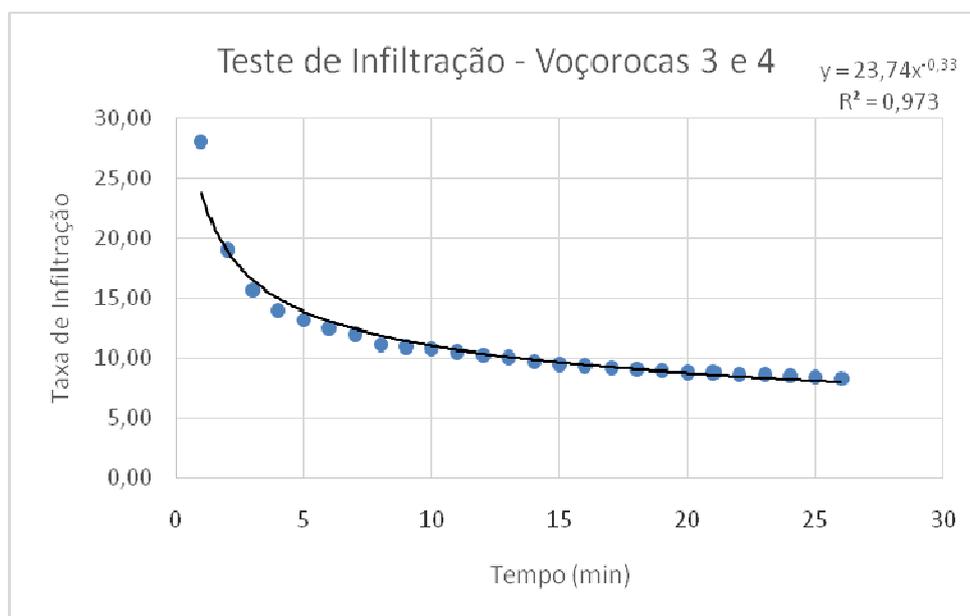
O teste infiltração 2 foi realizado nas proximidades das voçorocas 3 e 4, localizado no km 105, em uma superfície pouco compactada, com presença de vegetação (gráfico 8).

Gráfico 8: Taxa de infiltração realizada na voçoroca 3 e 4.  
Fonte: Anne C. M. Dirane, 2015.
