**MAPEAMENTO DAS ÁREAS DE RISCO A  
VOÇOROCAMENTO E CARACTERIZAÇÃO  
GEOAMBIENTAL DA RODOVIA AM-010  
MANAUS/ITACOATIARA - AM**

Dissertação apresentada ao Programa de Pós-Graduação em Geografia da Universidade Federal do Amazonas, nível de Mestrado, como requisito para a obtenção do título de Mestre. Área de concentração Amazônia: Território e Ambiente.

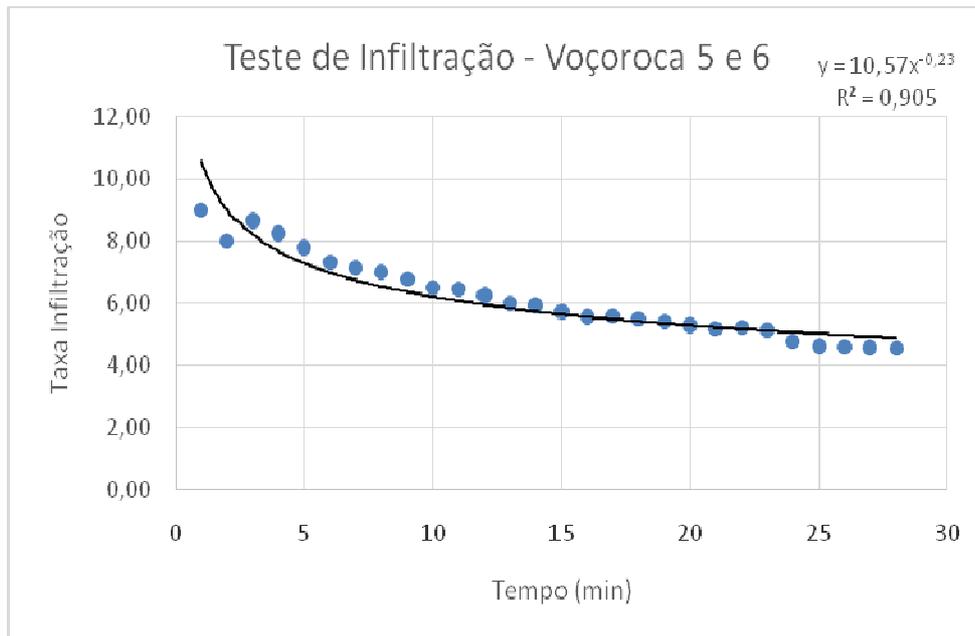
Gráfico 9: Teste de infiltração realizado na voçoroca 5 e 6.  
 Fonte: Anne C. M. Dirane, 2015

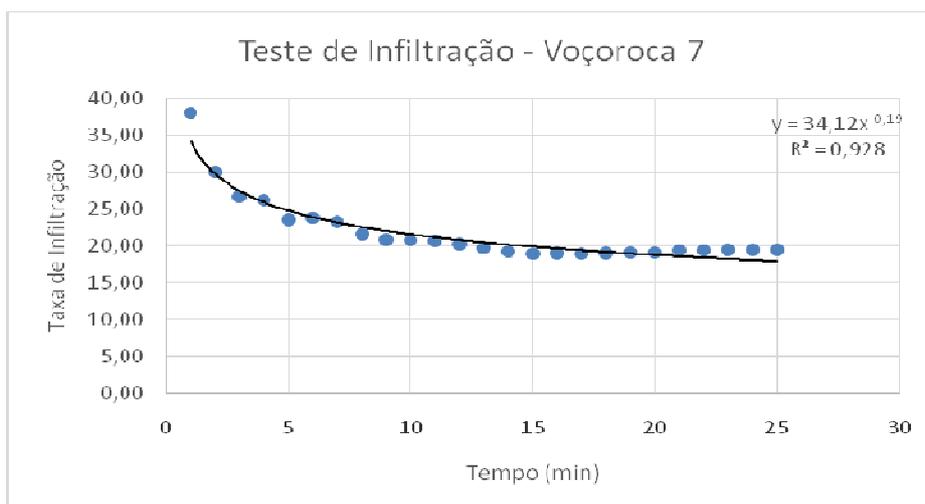
Gráfico 10: Teste de infiltração realizado na voçoroca 7.  
Organização: Anne C. M. Dirane, 2015.

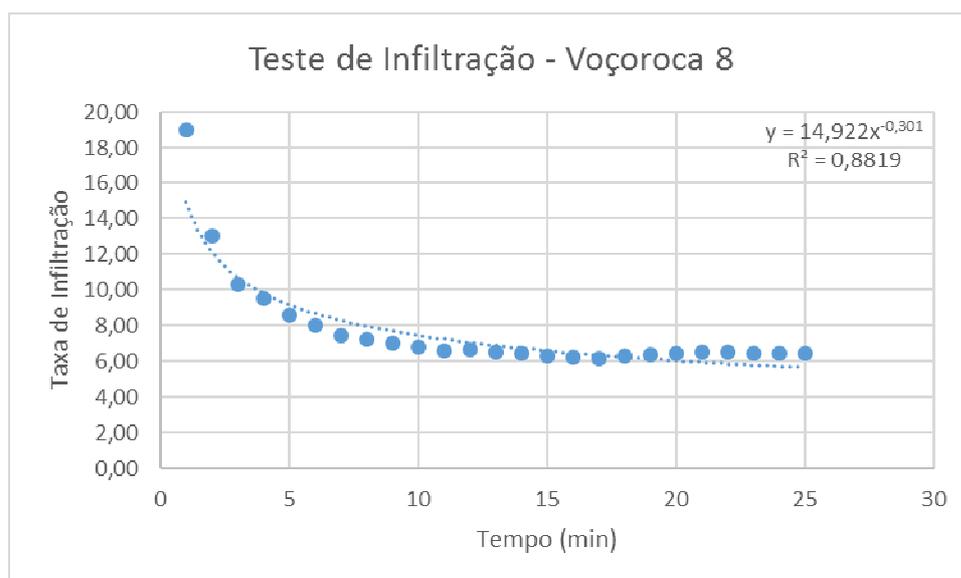
Gráfico 11: Teste de infiltração realizado na voçoroca 8.  
Organização: Anne C. M. Dirane, 2015.

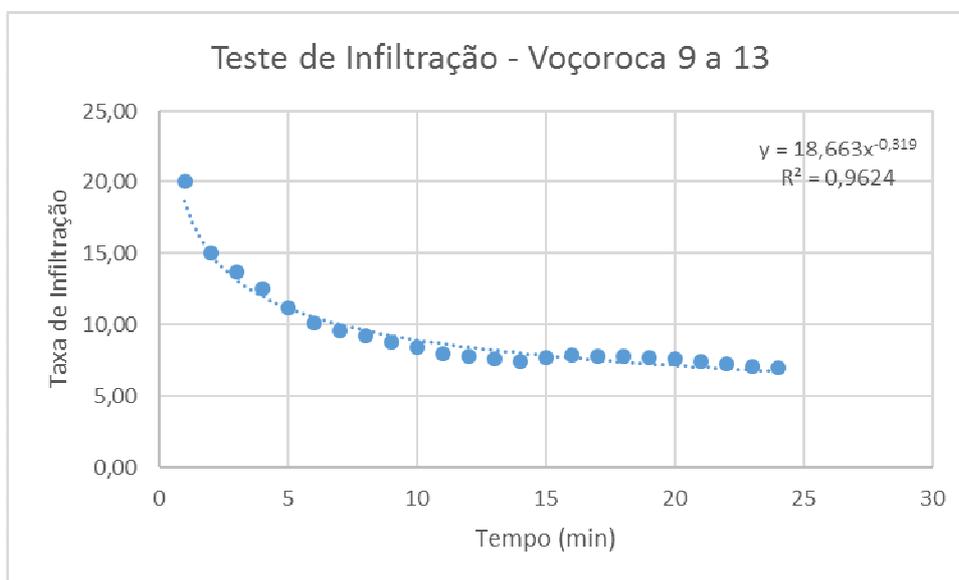
Gráfico 12: Teste de infiltração realizado na voçoroca 9 a 13.  
Organização: Anne C. M. Dirane, 2015.

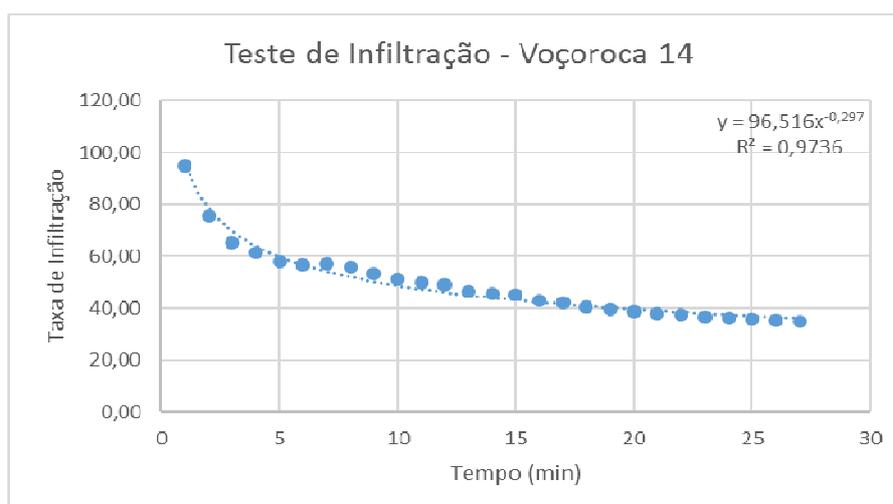
Gráfico 13: Teste de infiltração realizado na voçoroca 14.  
Organização: Anne C. M. Dirane, 2015.

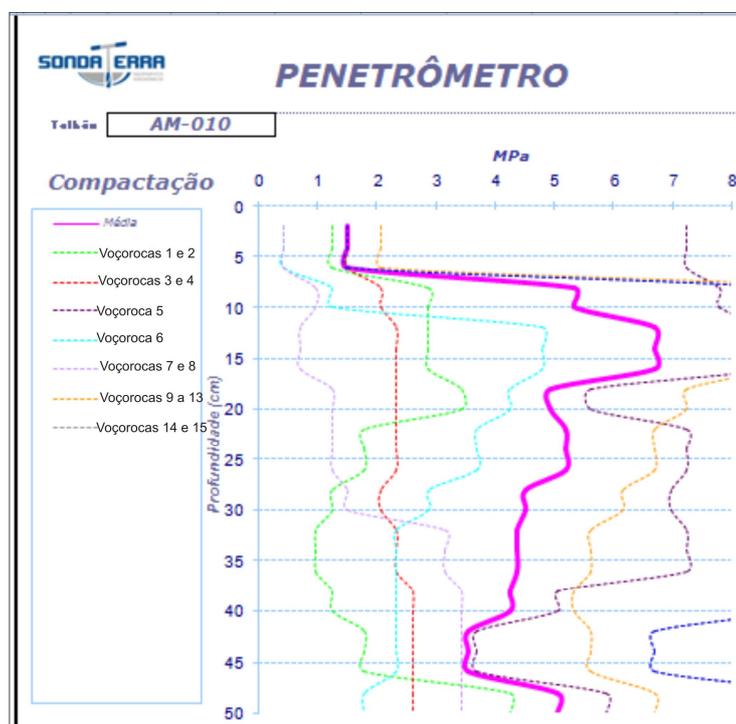
Gráfico 14: Resistencia do solo a penetração.  
Org.: Anne C. M. Dirane, 2015.

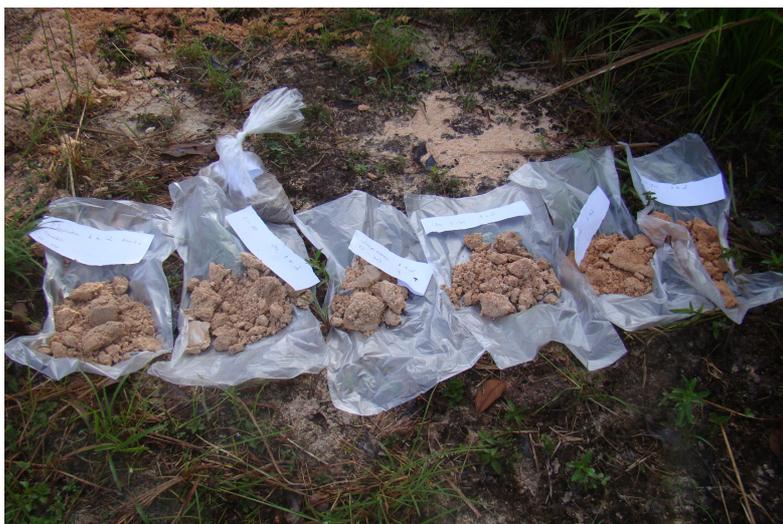
Foram coletadas amostras de solos na superfície de seis voçorocas. Os resultados foram analisados e inseridos na pirâmide textural (U.S.D.A., 1951). A primeira coleta foi feita na voçoroca 1 e 2. De acordo com o gráfico 15, a porcentagem maior é de areia, mas o valor é bem próximo do silte e argila, estando na classe textural franco-argilo-siltosa.

Figura 40: Coleta de amostras de solo, voçoroca 1 e 2, AM-010.  
Fonte: Anne C. M. Dirane, 2013.

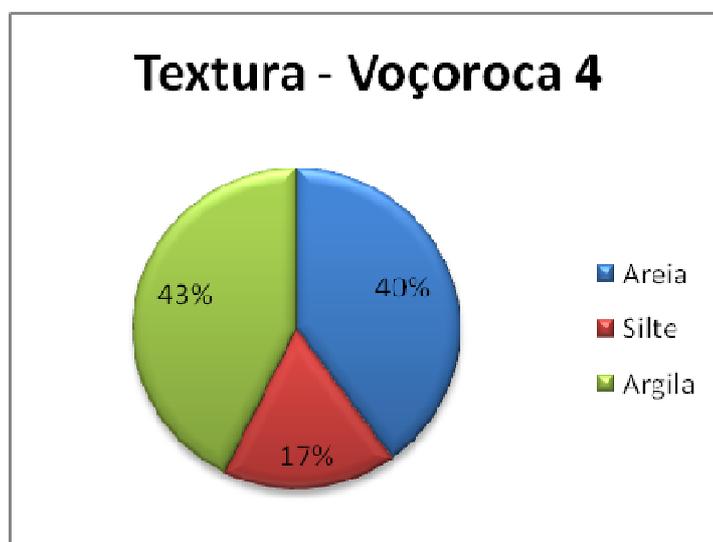
Gráfico 16: Textura da voçoroca 4.  
 Fonte: Anne C. M. Dirane, 2015.

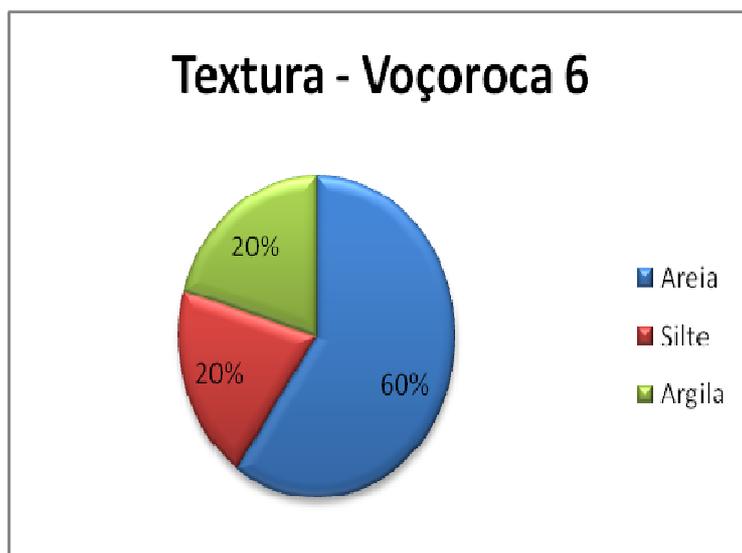
Gráfico 17: Textura da voçoroca 6.  
 Fonte: Anne C. M. Dirane, 2015.

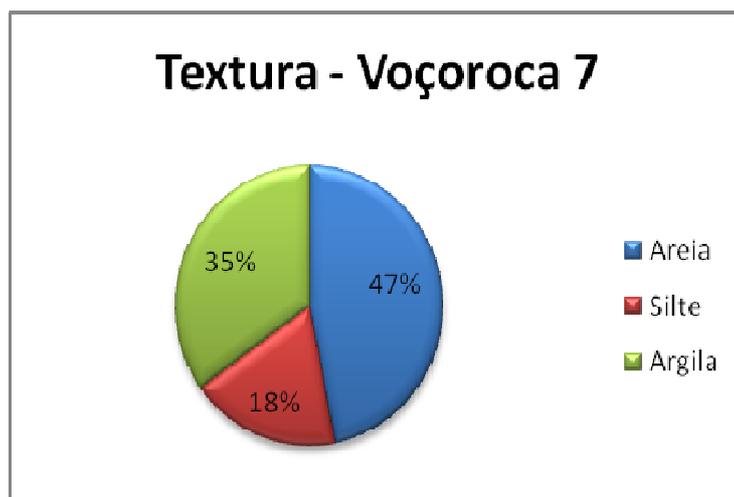
Gráfico 18: Textura da voçoroca 7.  
 Fonte: Anne C. M. Dirane, 2015.

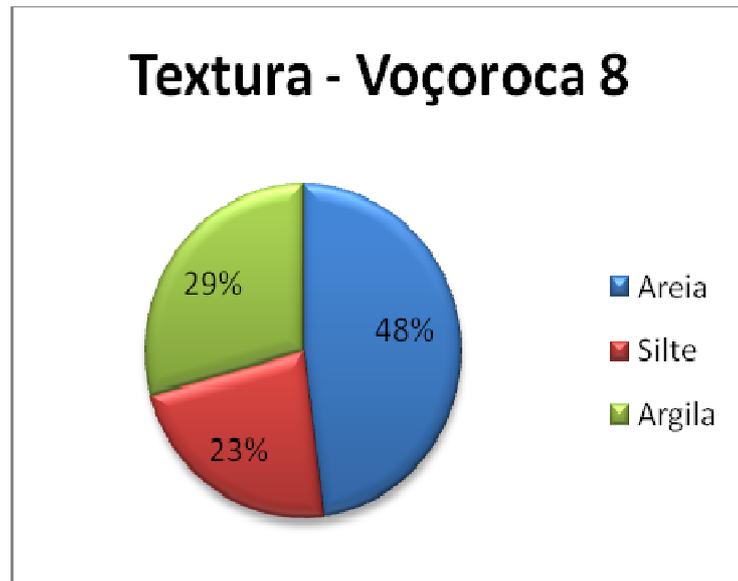
Gráfico 19: Textura da voçoroca 8.  
 Fonte: Anne C. M. Dirane, 2015.

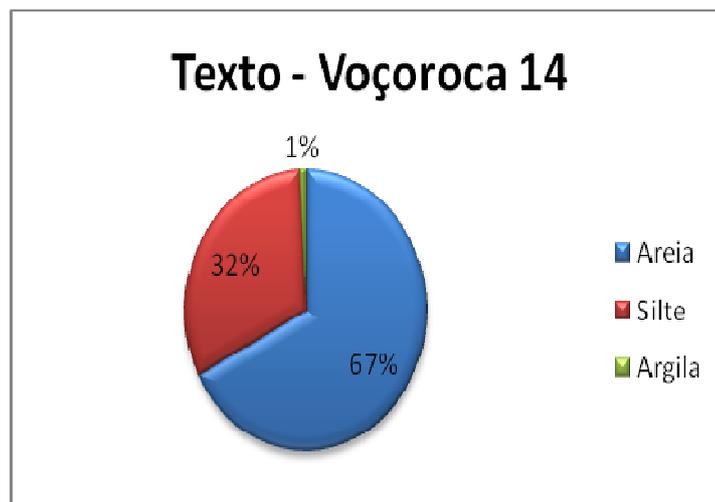
Gráfico 20: Textura da voçoroca 14.  
 Fonte: Anne C. M. Dirane, 2015.

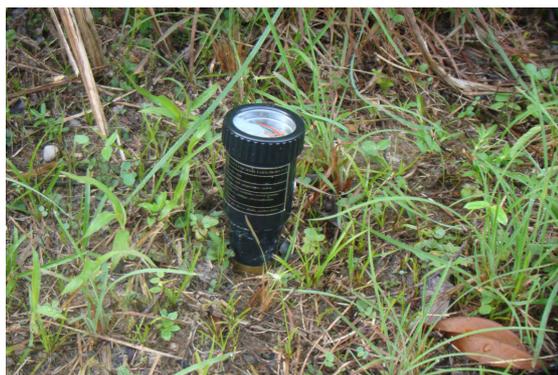
Os valores de pH, foram obtidos próximos ao local de coleta das amostras, na superfície do solo (0-10 cm). De acordo com os resultados, o potencial de hidrogeno do solo ao longo da rodovia AM-010 pode ser em termos gerais, como ligeiramente ácido, pois apresenta valores médios de pH de 6,5.

Figura 41: Phmetro na superfície de uma voçoroca.  
Fonte: Anne C. M. Dirane, 2015.

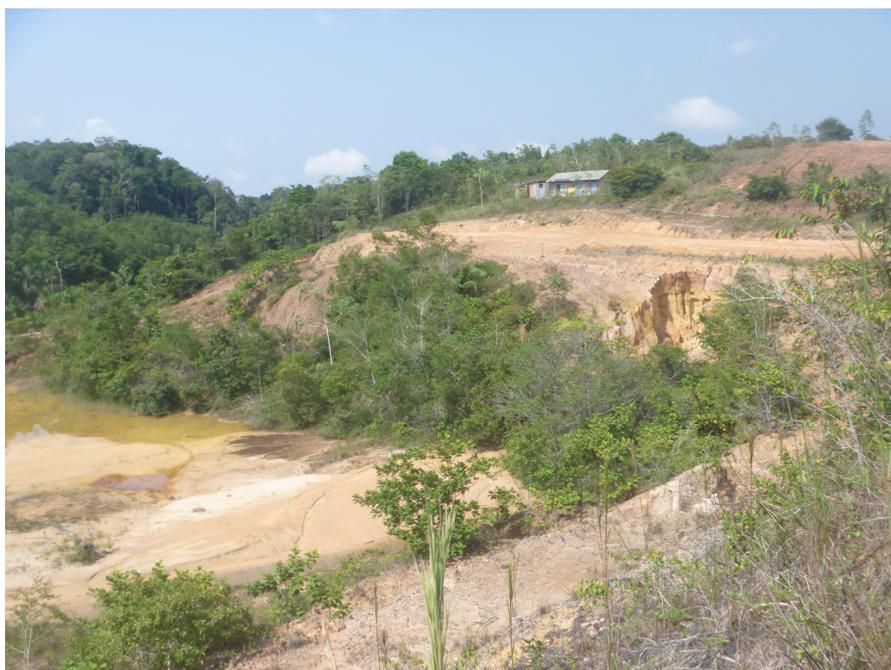
Figura 42: Latossolo Amarelo bastante alterado pela terraplanagem, rodovia Am-010.  
Fonte: Anne C. M. Dirane, 2014.

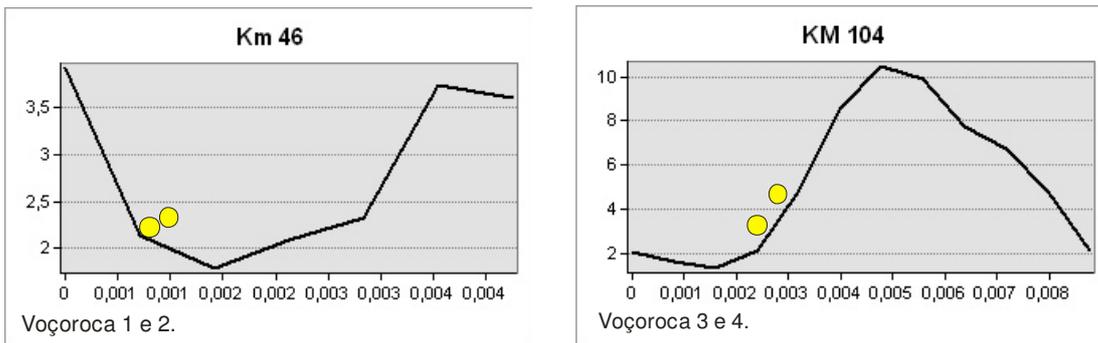
Figura 44: Localização das voçorocas do km 46 e 104 na encosta, na rodovia Am-010  
 Organização: Anne Dirane, 2015.

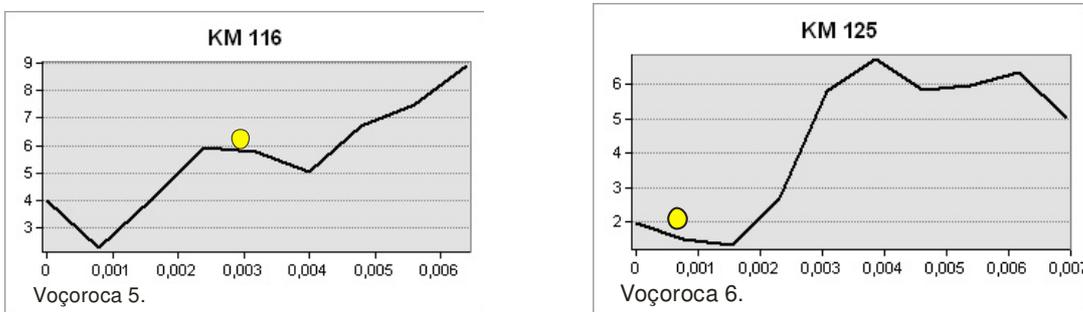
Figura 45: Localização das voçorocas do km 116 e 125 na encosta, na rodovia Am-010  
 Organização: Anne Dirane, 2015.

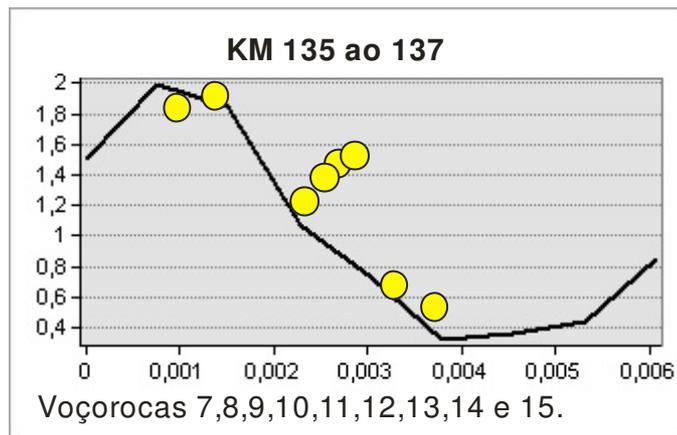
Figura 46: Localização das voçorocas do km 135 ao 137 na encosta, na rodovia Am-010  
 Organização: Anne Dirane, 2015.

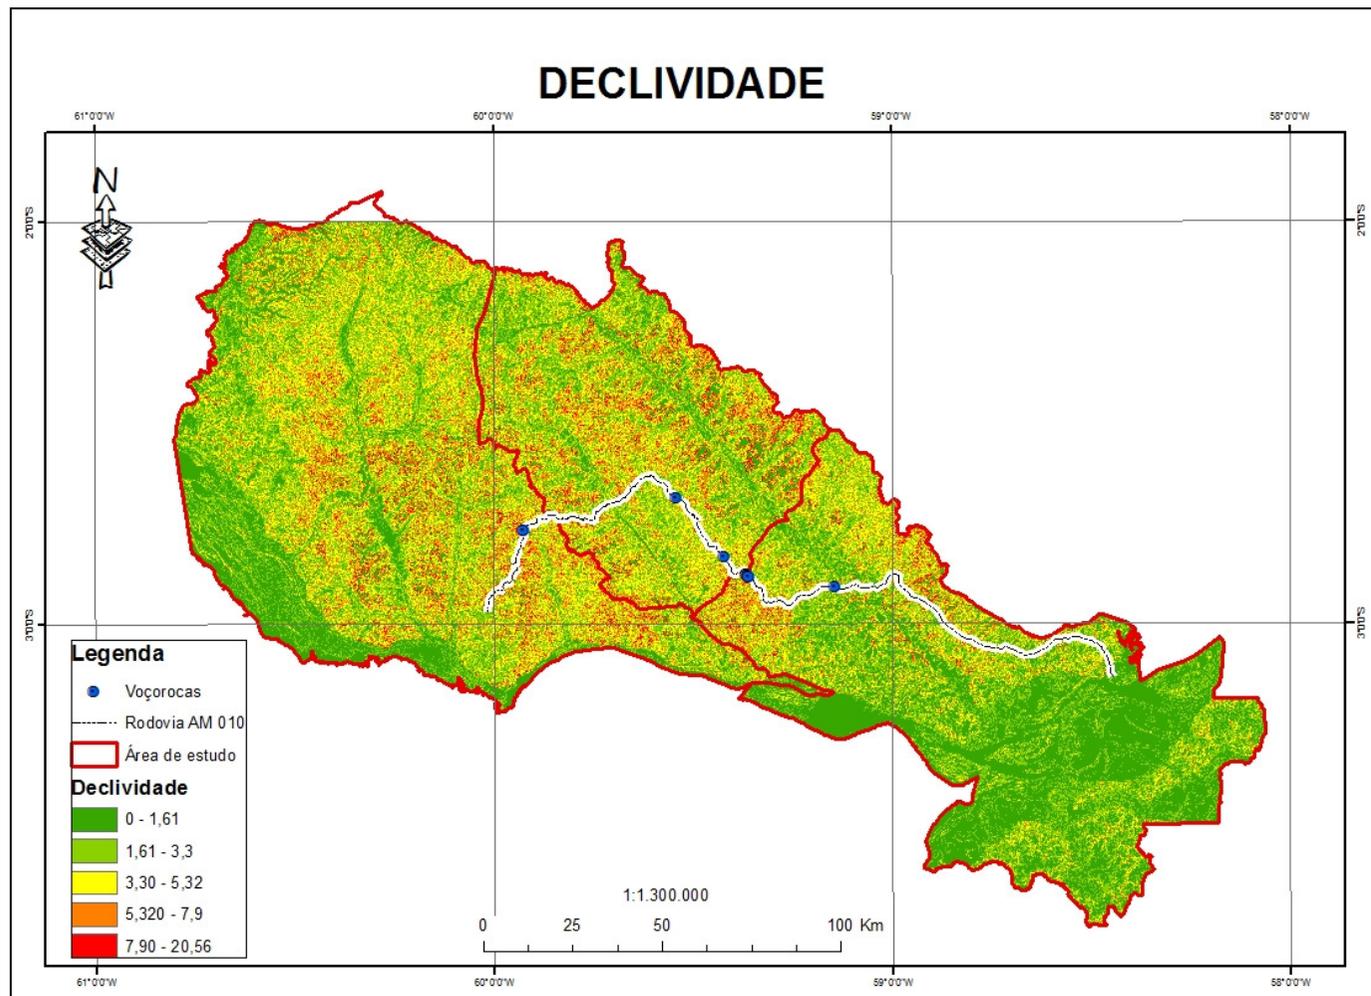
Figura 47: Declividade do terreno na rodovia AM-010.  
Org.: Anne Dirane, 2013.

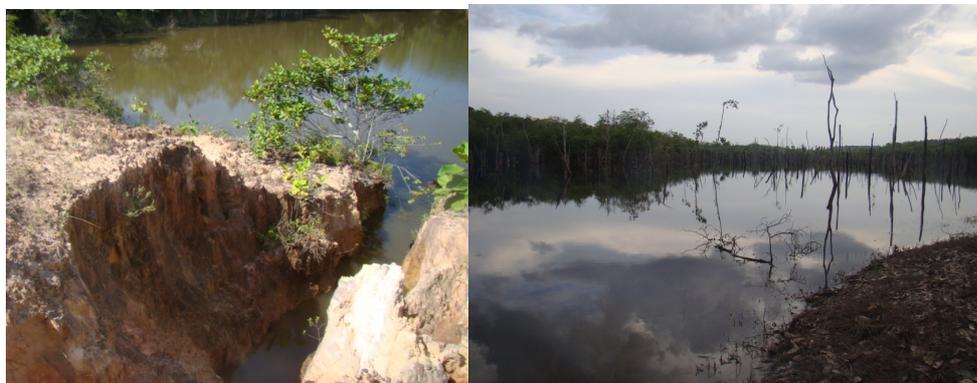
A região amazônica além de ser conhecida por ser o berço da maior floresta do mundo, abriga o maior rio do mundo também. Ao longo da rodovia AM-010 podem-se encontrar inúmeros canais fluviais (Figura 49), a maioria se encontra assoreado ou em processo de assoreamento.

A figura 49 mostra o fundo de vale, onde se encontra uma voçoroca conectada. A hidrografia ao longo da rodovia, em quase todos os trechos se encontra assoreada ou em processo de assoreamento, por conta da deposição de material proveniente das incisões erosivas.

Figura 49: Igarapés ao longo da rodovia AM-010.  
Organização: Anne C. M. Dirane, 2015.
