**ANÁLISE DA ACESSIBILIDADE URBANA EM MANAUS/AM: UM OLHAR SOBRE
A CRIAÇÃO DE ESPAÇOS ACESSÍVEIS PARA A PESSOA COM DEFICIÊNCIA**

Dissertação apresentada ao Programa de Pós-Graduação em Psicologia da Universidade Federal do Amazonas/UFAM como pré-requisito para a obtenção do título de Mestre em Psicologia.

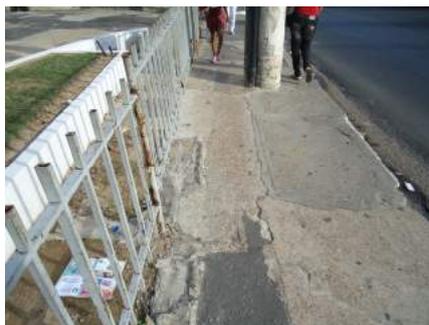
Na avenida em questão, observou-se que as calçadas demonstraram não possuir a largura mínima para o deslocamento em linha reta de pessoas em cadeira de rodas (Figura 3), visto que os postes de iluminação pública, lixeiras públicas e outros obstáculos parecem impedir o livre deslocamento em alguns pontos específicos, o que inviabiliza inclusive a passagem de duas pessoas sem deficiência simultaneamente no mesmo espaço físico.

Figura 3 - Ausência de largura mínima e presença de obstáculos em calçadas
Fonte: CARNEIRO, Cristina Rodrigues (2012)

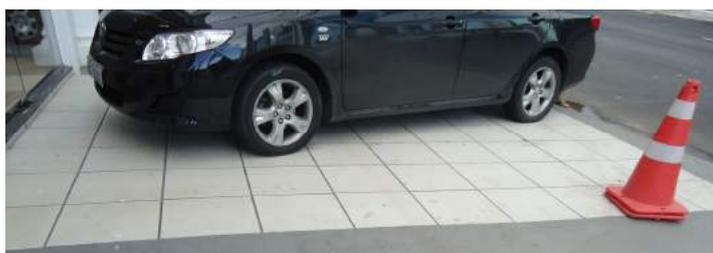
Além disso, não existe o rebaixamento das calçadas junto a faixas de pedestres (ABNT 9050, 2004) e a superfície do piso não apresenta material antiderrapante. Algumas calçadas, inclusive, apresentaram a presença de cerâmica (Figura 4) o que inviabiliza um deslocamento seguro quando o piso está molhado.

Figura 4 - Superfície do piso com material inadequado
Fonte: CARNEIRO, Cristina Rodrigues (2012)

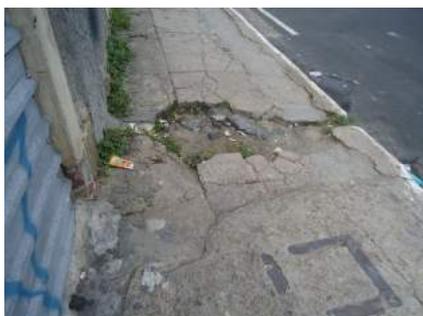
O deslocamento contínuo de pessoas em linha reta mostrou-se prejudicado devido tanto a infraestrutura precária quanto a ausência de nivelamento das calçadas em termos de continuidade de deslocamento. Durante a observação sistemática, percebeu-se diversas causas para a presença de infraestrutura precária na referida avenida que vão desde o desgaste do material das calçadas (Figura 5) até a presença de árvores de grande porte em pontos específicos onde não há sequer o recuo mínimo entre imóvel e meio fio para tal (Figura 6).

Figura 5 - Desgaste físico do material
Fonte: CARNEIRO, Cristina Rodrigues (2012)

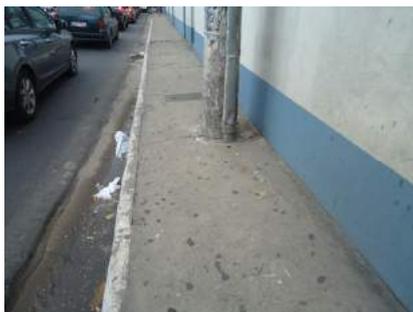
Dada a ausência de largura mínima para o deslocamento em linha reta, a possibilidade da transposição de obstáculos isolados também é prejudicada (Figura 7), o que possivelmente obrigaria uma pessoa com deficiência a contornar um poste de iluminação pública, por exemplo, valendo-se da via de circulação. Segundo a ABNT 9050 (2004:7), a largura mínima para a transposição de obstáculos isolados com extensão de no máximo 0,40m deve ser de 0,80m e extensão acima de 0,40m deve ser de 0,90m (Figura 8).

Figura 7 - Ausência de largura mínima
Fonte: CARNEIRO, Cristina Rodrigues (2012)

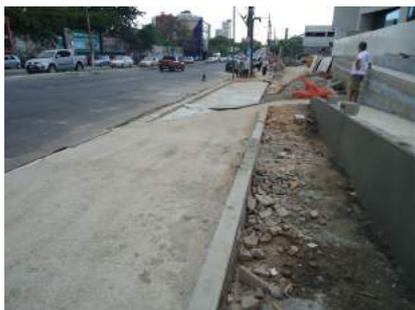
Isso denota, provavelmente, a inexistente preocupação das construtoras de que o deslocamento de pessoas não seja totalmente prejudicado pela intervenção de seus profissionais na execução das obras, incluindo-se as pessoas com deficiência e/ou restrição de mobilidade (Figuras 10 e 11).

Figura 10 - Ausência de sinalização de obras
Fonte: CARNEIRO, Cristina Rodrigues (2012)

Quanto à existência de obras sobre o passeio, não percebeu-se qualquer preocupação quanto ao deslocamento de pessoas quando estas foram encontradas (Figura 10). Ao contrário, havia uma clara preocupação com a proteção do cimento recém colocado para que este se mantivesse livre da interferência do pedestrianismo, porém não ofereceu-se desvio com rampas de acesso (ABNT 9050, 2004) para que os pedestres pudessem manter um deslocamento seguro.

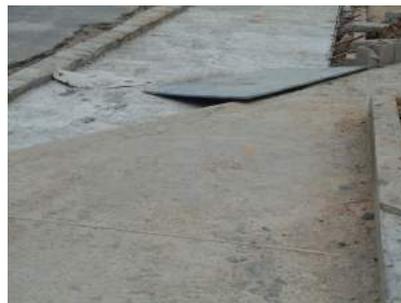
Figura 11 - Inexistência de rampas provisórias adequadas
Fonte: CARNEIRO, Cristina Rodrigues (2012)

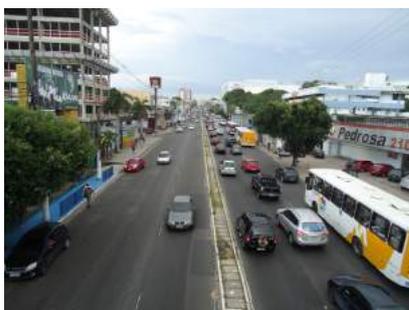
A avenida em questão, por ser uma via de mão dupla, apresenta em sua dimensão física a presença de canteiro divisor de pistas (Figura 12), porém estes não apresentaram o rebaixamento mínimo para a passagem de pedestres, quiçá a viabilidade de travessia contínua em faixa de pedestres conforme preconiza a ABNT 9050 (2004).

Figura 12 - Canteiro divisor de pistas
Fonte: CARNEIRO, Cristina Rodrigues (2012)

Desse modo, percebeu-se que os pedestres realizam a travessia em momentos isolados ao invés de desempenharem uma travessia livre e contínua. Assim, ao deixarem um ponto da calçada em direção ao outro lado da via, estes necessitam parar no canteiro divisor de pistas

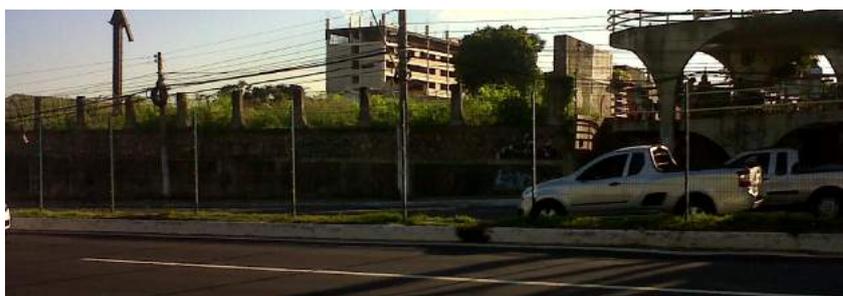
Em determinado ponto da avenida, os órgãos públicos instalaram gradil de proteção no sentido de educar os pedestres a utilizarem as passarelas de pedestres que estão próximas à esses pontos que sofreram o isolamento, transformando os canteiros divisores de pistas em espaços proibidos dentro do cenário urbano, nos quais a presença de pessoas não mais é permitida (Figura 13).

Figura 13 - Gradil de proteção em canteiro divisor de pistas
Fonte: CARNEIRO, Cristina Rodrigues (2012)

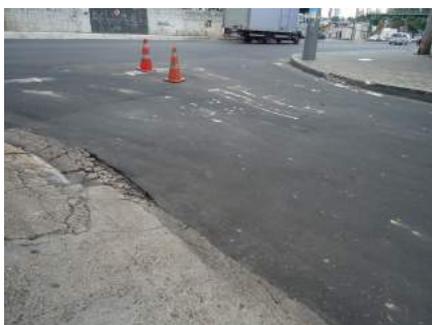
Com relação às faixas de pedestres observou-se que algumas delas não estão bem demarcadas (Figura 14), não apresentam a continuidade de deslocamento entre canteiro divisor de pistas, não são posicionadas em relação ao rebaixamento das calçadas e não há a presença de sinalização sonora para a travessia de deficientes visuais junto à semáforos (ABNT 9050, 2004).

Porém, o fato de as calçadas não serem rebaixadas e apresentarem infraestrutura precária dificulta a continuidade de deslocamento de uma pessoa com deficiência antes, durante e após a travessia de pedestres. Além disso, a ausência de rebaixamento no canteiro divisor de pistas transforma-o em uma barreira arquitetônica significativa no momento da travessia da via de mão dupla em questão.

Figura 14 - Ausência de demarcação adequada
Fonte: CARNEIRO, Cristina Rodrigues (2012)

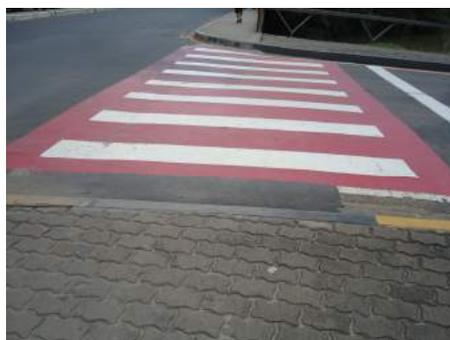
Um dado curioso observado especificamente nesses espaços de movimento foi que as faixas de pedestres em frente às entradas dos estacionamentos dos *shopping center* mostraram-se plenamente adaptadas conforme as normas da ABTN 9050 (2004). Tanto as faixas de pedestres estão muito bem demarcadas (Figura 15) quanto as calçadas e os divisores de pistas das entradas para os guichês de estacionamento são rebaixados e possuem as rampas de acesso devidamente posicionadas e identificadas (Figuras 16 e 17).

Figura 15 - Demarcação adequada
Fonte: CARNEIRO, Cristina Rodrigues (2012)

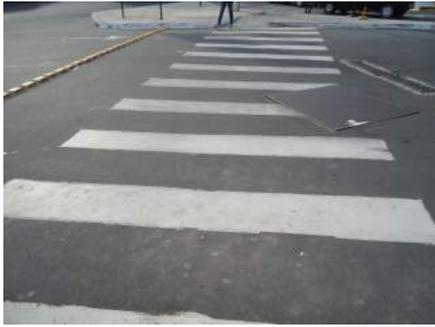
Figura 16 - Sinalização da faixa de pedestres
Fonte: CARNEIRO, Cristina Rodrigues (2012)

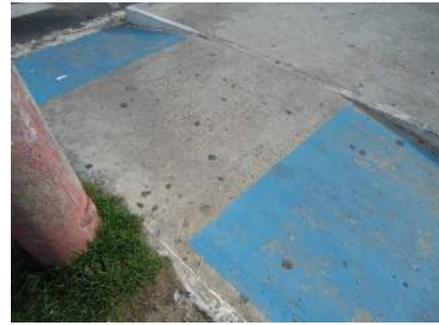
Figura 17 - Rebaixamento das calçadas
Fonte: CARNEIRO, Cristina Rodrigues (2012)

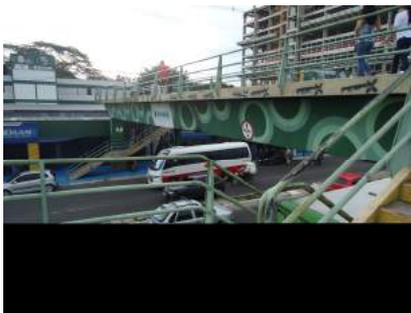
No trecho da avenida escolhido para a observação, percebeu-se a presença de 02 (duas) passarelas de pedestres, uma posicionada em frente à um colégio particular nas proximidades de um *shopping center* e outra posicionada na lateral de outro *shopping center* nas proximidades do viaduto da Av. Darcy Vargas (Figuras 18 e 19 respectivamente).

Figura 18 - Passarela de pedestres
Fonte: CARNEIRO, Cristina Rodrigues (2012)

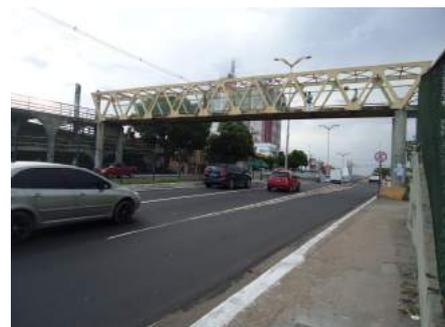
Figura 19 - Passarela de Pedestres
Fonte: CARNEIRO, Cristina Rodrigues (2012)

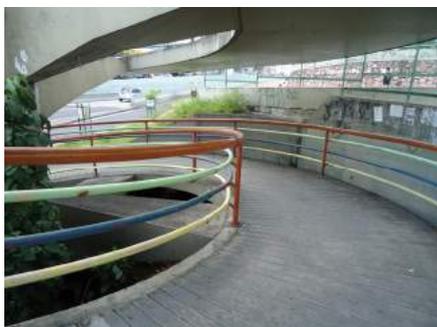
A segunda passarela acima descrita foi um ponto de unanimidade dentre os aspectos listados na matriz de observação utilizada. Ali, observou-se a presença de rampas de acesso (Figura 20) bem como presença de corrimão de apoio em rampas de acesso com acabamento

Figura 20 - Passarela de pedestres rampada
Fonte: CARNEIRO, Cristina Rodrigues (2012)

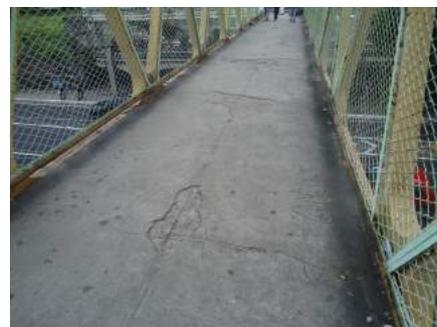
recurvado e altura entre 0,70m e 0,92m (ABNT 9050, 2004), além de largura para boas condições de travessia em cadeira de rodas (Figura 21).

Figura 21 - Condições de travessia
Fonte: CARNEIRO, Cristina Rodrigues (2012)

Além disso a infraestrutura da passarela de pedestres apresentou-se, no momento da observação, em estado desejável. O único prejuízo ao deslocamento de pessoas ali observado foi a presença de barracas de vendedores ambulantes ocupando uma das curvas da rampa de acesso na passarela de pedestres, o que contribui para a não manutenção de uma limpeza pública aceitável naquele trecho específico da rampa de acesso, bem como para um deslocamento prejudicado devido a presença de obstáculos (Figura 22).

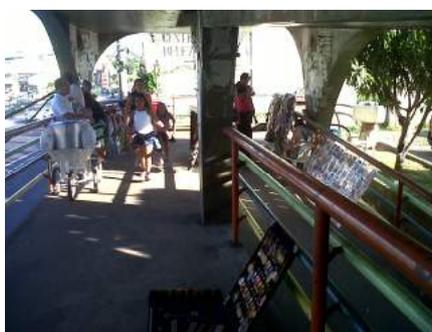
Figura 22 - Presença de comércio na passarela de pedestres
Fonte: CARNEIRO, Cristina Rodrigues (2012)

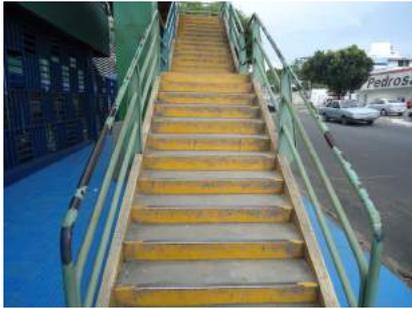
Em contrapartida, a passarela de pedestres localizada em frente ao colégio particular não foi concebida no sentido da promoção do acesso livre para todos, pois a presença de escadas para o deslocamento inviabiliza a travessia de pessoas em cadeira de rodas (Figura 23), bem como a altura dos degraus prejudica a travessia de deficientes visuais por não contar com sinalização tátil de alerta (ABNT 9050, 2004). Visualmente, a infraestrutura da passarela mostra-se relativamente precária, apesar de o deslocamento sobre a mesma ser contínuo devido à ausência de desníveis (Figura 24).

Figura 23 - Ausência de rampas de acesso
Fonte: CARNEIRO, Cristina Rodrigues (2012)

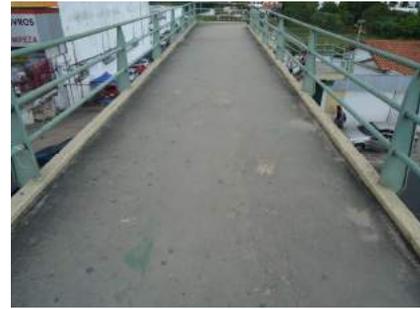
Figura 24 - Condições de travessia
Fonte: CARNEIRO, Cristina Rodrigues (2012)

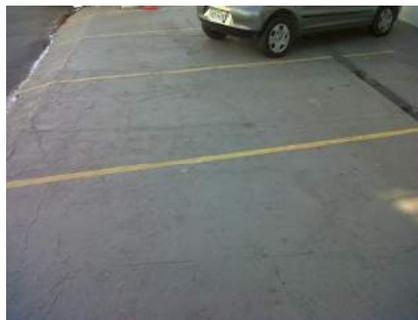
Percebeu-se especificamente no trecho escolhido para a observação o que parece ser um hábito dos estabelecimentos comerciais ali localizados: a presença de demarcação de vagas para veículos (Figura 25) sobre as calçadas que deveriam ser destinadas aos pedestres, o que modifica significativamente o uso social daquele espaço.

Existem em pontos específicos de determinadas lojas inclusive placas de sinalização indicando que aquele “estacionamento” é privativo aos clientes daquela loja, determinando quem pode e quem não pode utilizar-se daquela calçada para estacionar o seu veículo, bem como privando aos pedestres o acesso ao verdadeiro espaço que lhes pertence.

Figura 25 - Demarcação de vagas nas calçadas
Fonte: CARNEIRO, Cristina Rodrigues (2012)

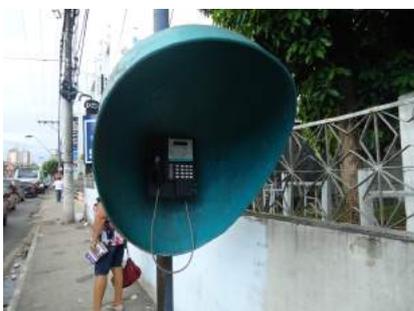
No trecho observado notou-se a presença de 01 (um) telefone público, o qual não apresentou o rebaixamento mínimo para o uso de pessoas em cadeira de rodas e, muito menos, a presença de teclado numérico adaptado em Braille para o uso de deficientes visuais (ABNT 9050, 2004).

Além de não apresentar as exigências mínimas, a cabine telefônica (Figura 26) constituiu-se em outro obstáculo ao deslocamento de pessoas pelas calçadas da referida avenida, visto que estas não possuem a largura mínima e mesmo assim recebem em seus espaços a instalação de serviços de telefonia e iluminação pública de modo indiscriminado.

Figura 26 - Ausência de telefones públicos adaptados
Fonte: CARNEIRO, Cristina Rodrigues (2012)

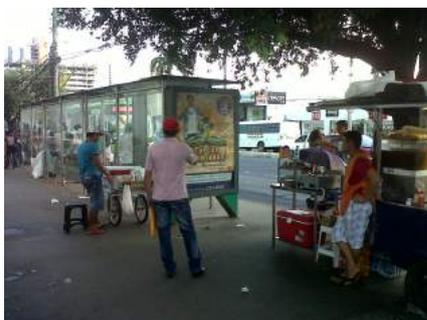
Em termos técnicos, as paradas de ônibus localizadas no trecho em questão não apresentaram o nivelamento do passeio para embarque e desembarque de pessoas em cadeira de rodas, não há a presença de rampas para o acesso de pessoas com deficiência e nem a presença de mapas táteis para melhor localização de deficientes visuais nas paradas de ônibus. Segundo a ABNT 9050 (2004), os pontos de ônibus devem apresentar a sinalização tátil de alerta ao longo do meio fio e o piso tátil direcional demarcando o local de embarque e desembarque, o que também não existia nas paradas de ônibus ali observadas.

Figura 27 - Paradas de ônibus
Fonte: CARNEIRO, Cristina Rodrigues (2012)

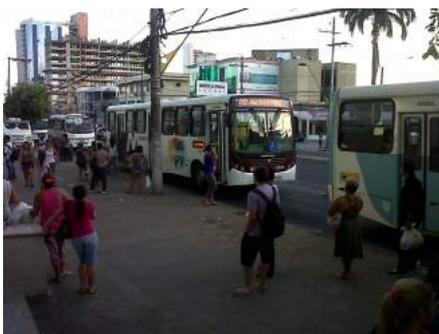
Em contrapartida, observou-se a presença de elevadores de acesso para o embarque e desembarque de pessoas em cadeira de rodas no transporte coletivo, além da indicação do símbolo universal da acessibilidade nos meios de transporte coletivo que transitavam pelas paradas de ônibus observadas durante a presença da pesquisadora no trecho observado (Figura 28).

Figura 28 - Transporte coletivo acessível
Fonte: CARNEIRO, Cristina Rodrigues (2012)

Percebeu-se que, apesar da existência de transportes coletivos sem acessibilidade, a grande maioria da frota nova está completamente adaptada fisicamente tanto por dentro quanto por fora, indicando a preocupação do poder público local com a estrutura física adequada às normas técnicas e exigidas pelas políticas públicas de mobilidade urbana para as cidades brasileiras.

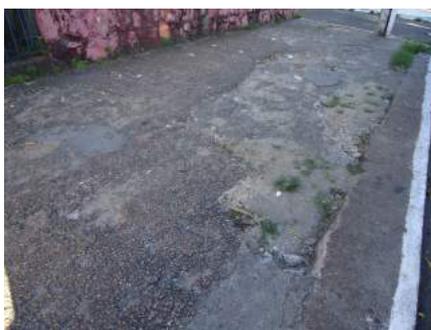
No trecho observado, percebeu-se que estas apresentaram certa largura mínima para o deslocamento de pessoas com deficiência em cadeiras de rodas, porém apresentaram infraestrutura precária (Figura 29) o que, possivelmente, inviabilizaria a qualidade desse deslocamento. Observou-se também que tal largura mínima existente possibilita a transposição de obstáculos isolados, tais como os postes de iluminação pública. Porém, quando localizados nas esquinas, a ausência de rampas de acesso parece inviabilizar a continuidade de deslocamento de um cadeirante, por exemplo, após tal transposição.

Figura 29 - Infraestrutura precária das calçadas
Fonte: CARNEIRO, Cristina Rodrigues (2012)

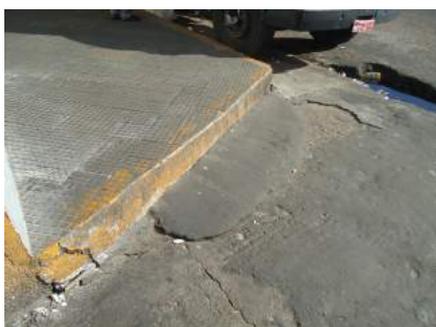
As calçadas junto às ruas paralelas não possuem o rebaixamento com rampa de acesso para a travessia de pessoas com deficiência, apresentando batentes altos que inviabilizam a saída de um cadeirante, por exemplo, de uma esquina para a outra (Figura 30). O mesmo observou-se nas calçadas junto à faixa de pedestres, onde a ausência do rebaixamento com largura igual à da faixa de pedestres (ABNT 9050, 2004) impossibilita a continuidade de deslocamento da pessoa com deficiência ao deixar uma calçada em direção a outra, por exemplo (Figura 31).

Figura 30 - Ausência de rampas de acesso nas calçadas
Fonte: CARNEIRO, Cristina Rodrigues (2012)

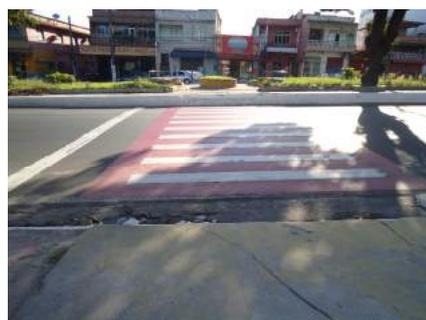
Figura 31 - Ausência de rebaixamento mínimo
Fonte: CARNEIRO, Cristina Rodrigues (2012)

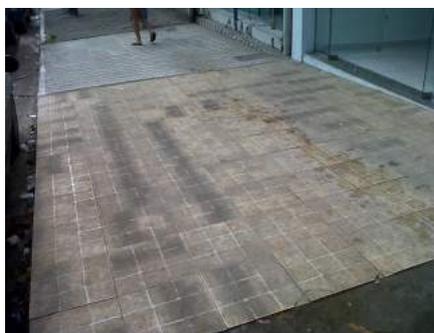
Um dado curioso observado foi que a infraestrutura das calçadas parece estar intimamente ligada com a natureza do imóvel, bem como sua dimensão temporal (se novo ou antigo). Percebeu-se que, diante de clínicas, bares/restaurantes, residências e/ou lojas de grande porte as calçadas são novas e apresentam uma infraestrutura provavelmente comprometida muito mais com a estética da edificação em si do que com a funcionalidade do deslocamento de pessoas, como por exemplo, as calçadas feitas com cerâmica ao invés de material antiderrapante (Figura 32).

Figura 32 - Material inadequado nas calçadas
Fonte: CARNEIRO, Cristina Rodrigues (2012)

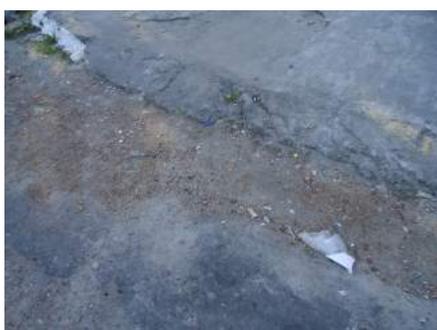
Em contrapartida as calçadas que não possuem um “dono” por assim dizer, ou seja pertencem à esfera pública, são deprecadas e apresentam uma grande quantidade de desníveis. Alguns destes, quando possuíam altura entre 5 mm e 15 mm (ABNT 9050, 2004), foram tratados em forma de elevações precariamente colocadas (Figura 33). Além dos desníveis, as calçadas do trecho observado são alvo fácil para a presença de lixeiras públicas, barracas de ambulantes, dentre outros, o que possivelmente dificulta o bom deslocamento de pessoas em linha reta de modo contínuo (Figura 34).

Figura 33 - Rampas inadequadas nas calçadas
Fonte: CARNEIRO, Cristina Rodrigues (2012)

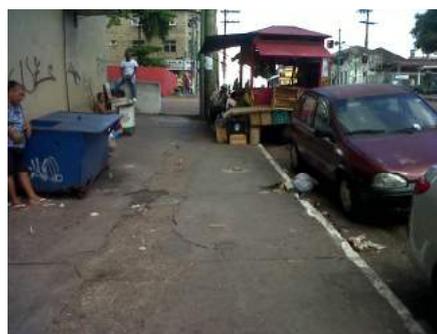
Figura 34 - Presença de obstáculos sobre as calçadas
Fonte: CARNEIRO, Cristina Rodrigues (2012)

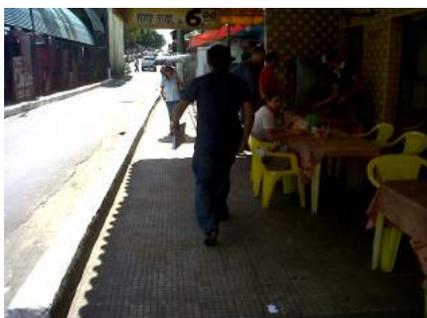
Percebeu-se que, devido ao fato de o Terminal 1 localizar-se no centro da avenida, concorrendo para o estreitamento das laterais tanto no sentido da via quanto das calçadas, o deslocamento de pessoas torna-se prejudicado, visto que áreas comerciais estendendo-se para o passeio (Figura 35), postes de iluminação pública, veículos estacionados, dentre outros obstáculos, concorrem para inviabilizar a passagem de duas pessoas no espaço de movimento, sendo que para tal a largura da área livre para o deslocamento de duas pessoas ao mesmo tempo deveria ser de 1,80m (ABNT 9050, 2004).

Figura 35 - Área comercial sobre o passeio
Fonte: CARNEIRO, Cristina Rodrigues (2012)

Por essa razão o estreitamento natural da pista dada a localização do Terminal 1 no espaço urbano, torna a calçada um espaço marginalizado cujo uso social perde a funcionalidade inicial para dar início à uma concorrência arriscada entre veículos e pessoas nas vias laterais de acesso. Desse modo, infere-se que a presença da acessibilidade torna-se tanto inviável para pessoas sem deficiência quanto impossível para as pessoas com deficiência.

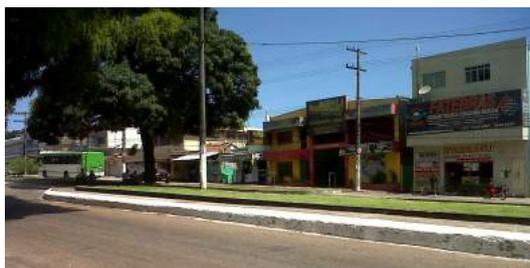
Figura 36 - Ausência de rebaixamento mínimo no canteiro divisor de pistas
Fonte: CARNEIRO, Cristina Rodrigues (2012)

No trecho observado, nota-se que a presença do canteiro divisor de pistas que separa os dois sentidos da referida avenida torna-se uma barreira arquitetônica significativa em se tratando do livre deslocamento de pessoas com deficiência, visto que estes não apresentam o rebaixamento total (ABNT 9050, 2004), o que inviabiliza a travessia contínua de um lado ao outro da pista em linha reta (Figura 36).

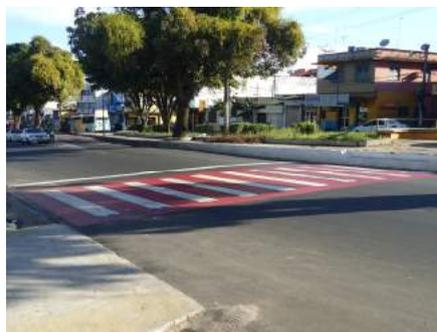
Na avenida observada, com relação ao trecho escolhido, observou-se que as faixas de pedestres ali presentes foram revitalizadas pelos órgãos públicos no sentido da sua demarcação e sinalização (Figura 37).

Figura 37 - Demarcação da Campanha "Tô na Faixa!"
Fonte: CARNEIRO, Cristina Rodrigues (2012)

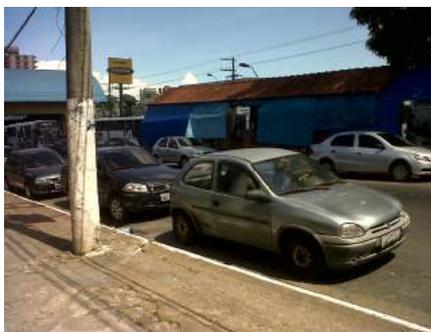
Figura 38 - Estacionamento de veículos
Fonte: CARNEIRO, Cristina Rodrigues (2012)

No trecho observado na avenida em questão, não há qualquer menção à reserva de vagas para pessoas com deficiência e/ou restrição de mobilidade. Os veículos ali estacionados, quando não ocupam as calçadas na parte estreita da pista próximo ao Terminal 1 de Transporte Coletivo, estacionam em fila indiana junto ao meio-fio muitas vezes em ambos os lados da pista, sem qualquer controle sobre o tempo de permanência e/ou demais restrições de estacionamento (Figura 38).

Tal ausência de fiscalização por parte dos órgãos de trânsito concorre, muitas vezes, para a ocorrência de congestionamentos. Às pessoas com deficiência, o embarque e desembarque de veículos automotores estacionados de modo desordenado provavelmente torna-se inviável sem o incômodo de ser lembrado acerca de sua limitação pela intolerância dos demais motoristas que por ali transitarem.

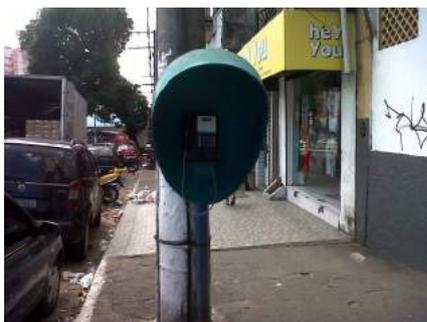
Observou-se no trecho escolhido a presença de apenas 01 (uma) cabine telefônica ao lado de um hotel de grande porte na avenida em questão. Tal cabine, além de não possuir rebaixamento para o uso de pessoas em cadeira de rodas, também não apresentou o teclado numérico adaptado em linguagem Braille para o uso de deficientes visuais (Figura 39).

Figura 39 - Ausência de telefones públicos adaptados
Fonte: CARNEIRO, Cristina Rodrigues (2012)

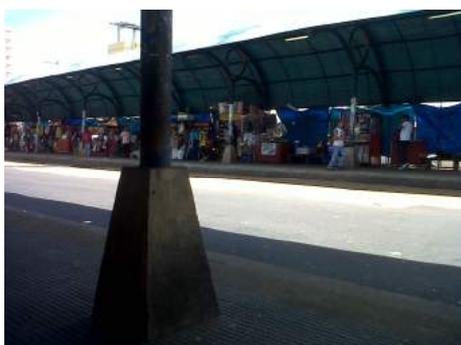
Figura 41 - Presença de ambulantes
Fonte: CARNEIRO, Cristina Rodrigues (2012)

Em sua dimensão física, o Terminal 1 de Transporte Coletivo aparenta certa precariedade em sua estrutura, apesar de recém-reformado. Nos pontos de embarque e desembarque, há a predominância de barracas de vendedores ambulantes nas proximidades dos bancos onde as pessoas sentam para aguardar a chegada do ônibus, o que concorre para condições de limpeza pública indesejáveis. O deslocamento de pessoas em seu interior, por conta disso, torna-se de certo modo limitado por conta das barracas e lixeiras públicas como principais obstáculos ali encontrados (Figuras 41 e 42).

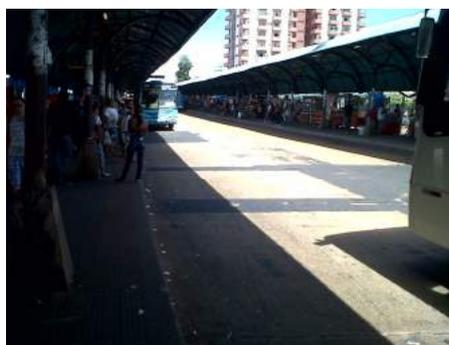
Dentre os aspectos listados na matriz de observação, notou-se que não existe o nivelamento do passeio para embarque e desembarque de pessoas em cadeira de rodas, muito menos a presença de mapas táteis e/ou sinalização tátil direcional e de alerta para melhor localização de deficientes visuais nas dependências do Terminal 1 (Figura 43).

Figura 43 - Ausência do embarque e desembarque em nível
Fonte: CARNEIRO, Cristina Rodrigues (2012)

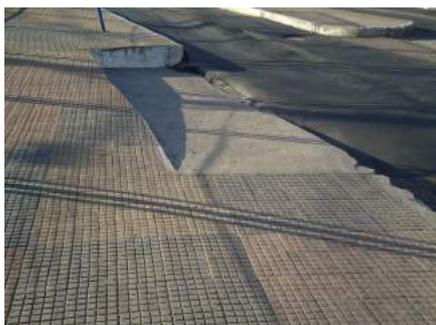
Figura 44 - Presença de rampas de acesso
Fonte: CARNEIRO, Cristina Rodrigues (2012)

Em contrapartida, percebeu-se que as exigências mínimas da ABNT 9050 (2004) foram respeitadas quanto a presença de rampas para o acesso de pessoas com deficiência às dependências do referido Terminal (Figura 44). Porém, em pontos específicos, a estrutura arquitetônica da própria edificação parece concorrer para a criação de obstáculos ao deslocamento de pessoas com deficiência em locais onde a presença dessas mesmas rampas deveria garantir o livre acesso para o público em questão (Figura 45).

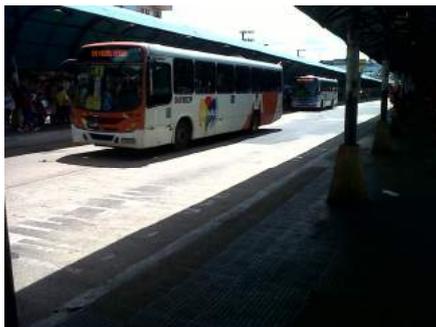
Figura 46 - Transporte coletivo acessível
Fonte: CARNEIRO, Cristina Rodrigues (2012)

Porém, a maioria dos ônibus em circulação no Terminal 1, no momento da observação sistemática, fazem parte da nova frota recém-chegada ao município cuja estrutura física interna, como a presença de elevadores de acesso para o embarque e desembarque de pessoas em cadeira de rodas, e externa, como a indicação do símbolo universal da acessibilidade nos meios de transporte coletivo, apontam para a preocupação nacional de inclusão social das pessoas com deficiência e/ou restrição de mobilidade no espaço urbano (Figura 46 e 47).

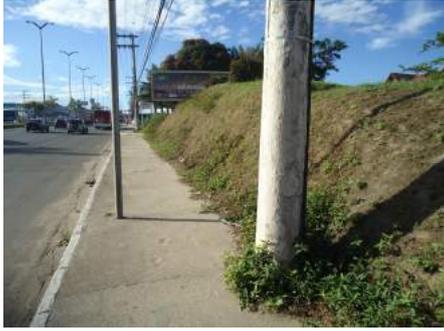
Figura 48 - Presença de largura mínima
Fonte: CARNEIRO, Cristina Rodrigues (2012)

Devido ao fato de que a predominância das edificações no trecho escolhido são galpões de almoxarifado das empresas de grande porte, lojas de produtos agrícolas, concessionárias de veículos e/ou autopeças, dentre outros, percebeu-se que as calçadas apresentaram a largura mínima para o deslocamento em linha reta de pessoas em cadeira de rodas, inclusive com o recuo mínimo entre imóvel e meio fio, além de uma boa largura para a transposição de obstáculos isolados, tais como os postes de iluminação pública (Figura 48).

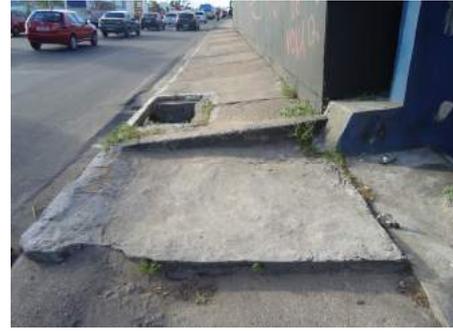
Figura 49 - Desníveis nas calçadas
Fonte: CARNEIRO, Cristina Rodrigues (2012)

Em contrapartida, observou-se também que a constante presença de desníveis tornam-se um obstáculo considerável ao deslocamento das pessoas de modo geral por não permitirem certo nivelamento entre as calçadas em termos de continuidade de deslocamento, aliados à presença de bueiros de esgoto abertos (Figura 49).

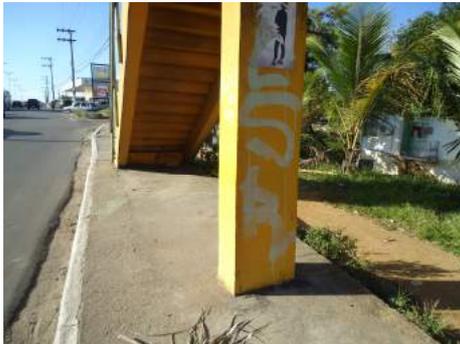
Figura 50 - Ausência de largura mínima
Fonte: CARNEIRO, Cristina Rodrigues (2012)

Outros obstáculos observados no trecho em questão foram as próprias passarelas de pedestres. Tanto o início quanto o final da passarela mostraram-se um entrave ao deslocamento nas calçadas devido à ausência da largura mínima das calçadas que possibilite a continuidade do deslocamento por meio do desvio dos pilares da passarela de pedestres. Desse modo, o pedestre é levado a optar por fazer o desvio pelo meio fio ou por trás do pilar em uma área fora da calçada em si (Figuras 50 e 51).

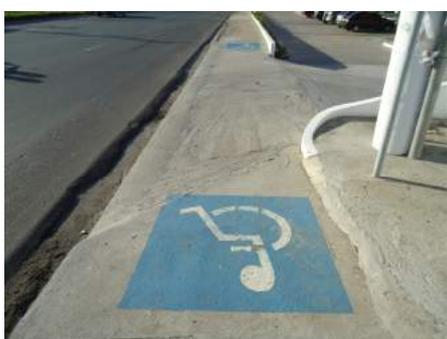
Figura 52 - Rampas de acesso nas calçadas
Fonte: CARNEIRO, Cristina Rodrigues (2012)

Um fato curioso observado foi que, diante de edificações comerciais de grande porte, notou-se a presença de rampas de acesso nas calçadas inclusive com a sinalização indicativa do símbolo universal da acessibilidade. Tal fato foi observado diante de concessionárias (Figura 52) e diante de uma escola particular (Figura 53), o que demonstrou novamente, infere-se, que a preocupação da acessibilidade na cidade de Manaus parece ser algo mais da ordem do particular do que um comprometimento público por parte do planejamento urbano.

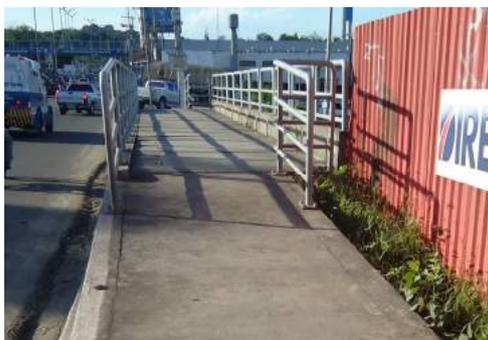
Figura 54 - Presença de rotas acessíveis
Fonte: CARNEIRO, Cristina Rodrigues (2012)

Em contrapartida, na esfera pública, houve pontos específicos onde notou-se a preocupação do planejamento urbano com a presença de rampas de acesso, como por exemplo junto à passagem de nível da entrada do Conjunto Santos Dumont (Figura 54), o que não se notou no mesmo ponto específico do outro lado da rua (Figura 55).

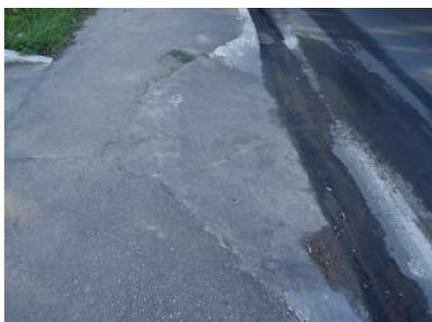
Figura 56 - Rampas de acesso não sinalizadas
Fonte: CARNEIRO, Cristina Rodrigues (2012)

Junto às passarelas de pedestres foi possível notar rampas de acesso nas calçadas, mas estas não estavam devidamente sinalizadas (Figura 56). Em outros pontos da avenida, diante de oficinas mecânicas especificamente, os desníveis de piso acima de 15 mm foram tratados

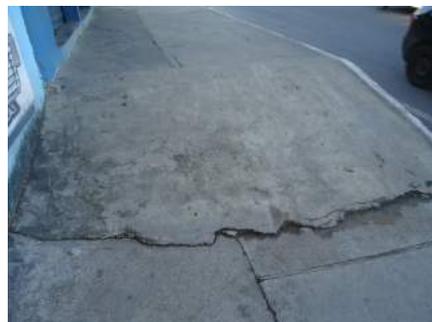
Figura 57 - Rampas de acesso inadequadas
Fonte: CARNEIRO, Cristina Rodrigues (2012)

em forma de rampa com inclinação superior a 8,33% (1:12), não podendo compor rotas acessíveis (ABNT 9050, 2004) por, percebe-se, não garantir certo conforto no deslocamento (Figura 57).

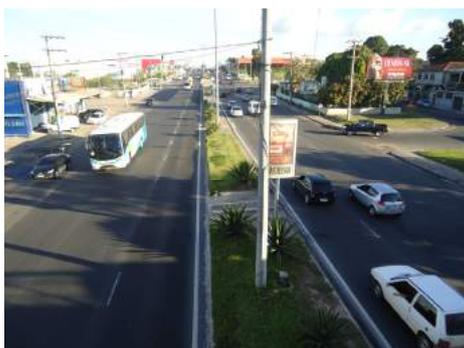
Figura 58 - Canteiro divisor de pistas
Fonte: CARNEIRO, Cristina Rodrigues (2012)

No trecho observado, os canteiros divisores de pista que separam os dois sentidos da referida avenida possuem largura mínima e contam com a presença de arborização com vegetais de pequeno porte (Figura 58). Além disso, percebeu-se que existe o rebaixamento do canteiro divisor de pistas com a distância mínima de 1,20m (ABNT 9050, 2004) para a passagem de pedestres (Figura 59).

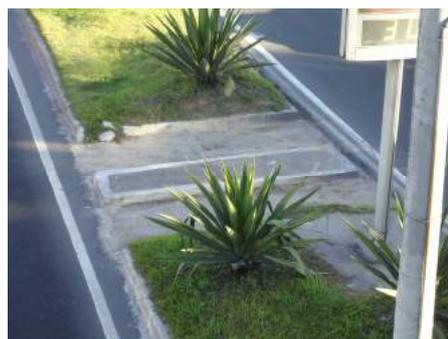
Figura 59 - Rebaixamento do canteiro divisor de pistas
Fonte: CARNEIRO, Cristina Rodrigues (2012)

Porém, nesses pontos onde há a presença do rebaixamento não existe a demarcação de faixa de pedestres para a garantia da travessia nesses pontos específicos. Ao contrário, tais rebaixamentos dos canteiros divisores de pistas encontram-se próximos às passarelas de

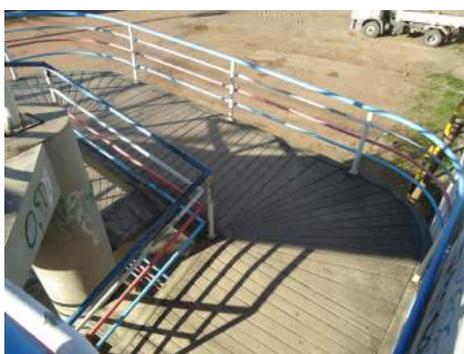
Percebeu-se que, das 03 (três) passarelas de pedestres existentes no trecho observado, apenas 01 (uma) delas foi concebida totalmente rampada e com a presença de corrimão de apoio com altura entre 0,70m e 0,92m e acabamento recurvado (ABNT 9050, 2004). A passarela em questão apresentou largura suficiente para a travessia de pessoas em cadeira de rodas, além de uma infraestrutura de deslocamento desejável (Figura 60 e 61).

Figura 60 - Passarela de pedestres rampada
Fonte: CARNEIRO, Cristina Rodrigues (2012)

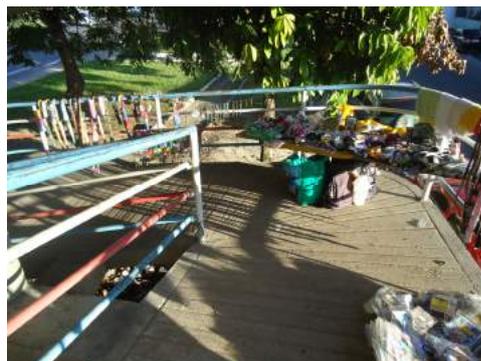
O único entrave ao deslocamento ali observado foi a presença de comércio de vendedores ambulantes em analogia ao observado na Avenida Djalma Batista no mesmo mobiliário urbano. Tal presença de comércio estreita a passagem da rampa de acesso e, por tais vendedores instalarem suas barracas nas curvas, impossibilita que o cadeirante, por exemplo, conte com uma área livre para a manobra da cadeira de rodas ou um deficiente visual mantenha o seu direcionamento pelos corrimões de apoio localizados nas laterais externas da passarela de pedestres sem o incômodo de ser surpreendido pelas mercadorias ali expostas (Figura 62).

Figura 62 - Presença de comércio na passarela de pedestres
Fonte: CARNEIRO, Cristina Rodrigues (2012)

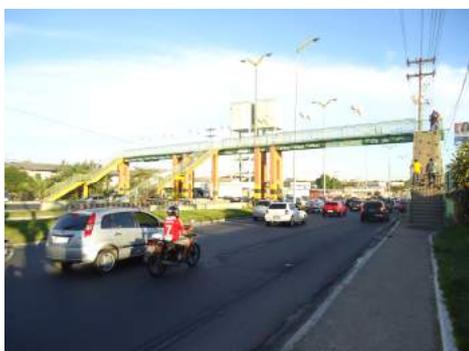
Nas demais passarelas de pedestres (Figuras 63 e 64) presentes no trecho observado, estas foram concebidas enquanto escadas e sem a sinalização tátil de alerta desejável para o uso de deficientes visuais, segundo a ABNT 9050 (2004).

Figura 63 - Passarela de pedestre não acessível
Fonte: CARNEIRO, Cristina Rodrigues (2012)

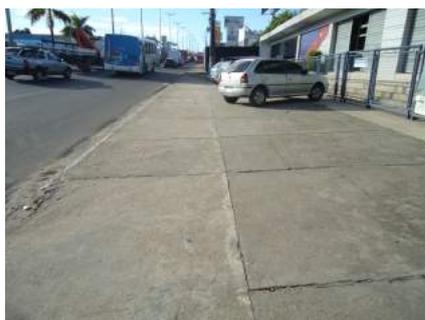
Figura 65 - Presença de recuo mínimo para estacionamento de veículos
Fonte: CARNEIRO, Cristina Rodrigues (2012)

Porém, do mesmo modo que ocorre na Avenida Djalma Batista, apesar de mais organizado, as calçadas atendem aos interesses de seus donos ao permitir que pessoas e veículos ocupem o mesmo espaço físico. Desse modo, a presença do recuo mínimo permite que o deslocamento de pessoas ocorra de modo fluido, visto que o estacionamento de veículos está distante da área própria para a passagem de pedestres, limitando o confronto entre ambos aos momentos de entrada e saída dos veículos do espaço para estes ali destinados (Figura 65).

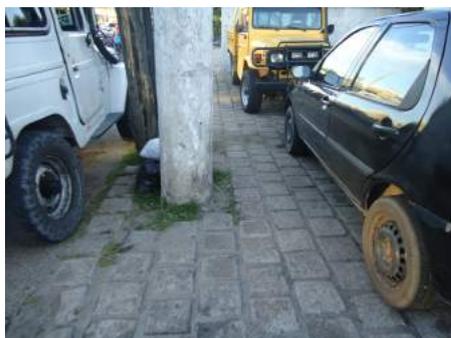
Figura 66 - Obstáculos ocasionados por estacionamento de veículos
Fonte: CARNEIRO, Cristina Rodrigues (2012)

Porém, em outros pontos do trecho observado, tal preocupação não se manteve constante. Percebeu-se que, em determinados locais, a inviabilidade de deslocamento era garantida até mesmo para as pessoas sem deficiência, pois tanto veículos quanto demais obstáculos presentes nas calçadas não deixavam escolha aos pedestres a não ser o contorno dos mesmos por rotas estreitas, o que fatalmente seria impensado à uma pessoa em cadeira de rodas, por exemplo (Figura 66).

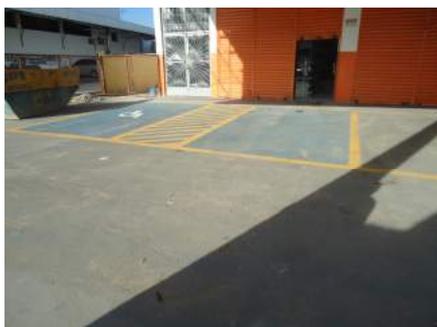
Figura 67 - Reserva de vagas exclusivas
Fonte: CARNEIRO, Cristina Rodrigues (2012)

Notou-se que, diante de lojas de grande porte, existiu a preocupação com a reserva de vagas para pessoas com deficiência e/ou restrição de mobilidade, devidamente sinalizadas horizontalmente com o símbolo universal da acessibilidade pintado no piso e em quantidade

proporcional ao total de vagas oferecidas, conforme preconiza a ABNT 9050 (2004). De todas as avenidas pertencentes ao Corredor Urbano Sul/Norte enquanto lugares representativos do elemento Via (LYNCH, 1999), a avenida em questão foi a única onde notou-se, de modo mais concreto, a preocupação com a reserva de vagas para pessoas com deficiência em estacionamento para clientes (Figuras 67 e 68).

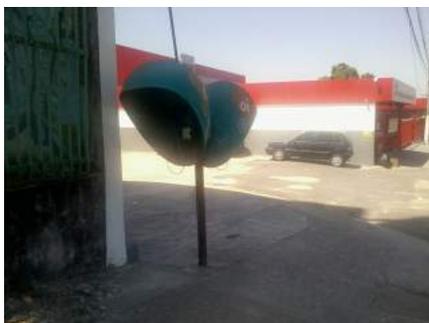
Durante a observação sistemática do espaço urbano no trecho escolhido, notou-se a presença de dois telefones públicos por toda a extensão deste. Porém, do mesmo modo que as demais avenidas pesquisadas, ambos não apresentaram rebaixamento mínimo das cabines para o uso de pessoas em cadeira de rodas, quiçá o teclado adaptado em Braille para o uso de deficientes visuais (Figura 69), o que reforça o descaso do poder público com o acesso livre de pessoas com deficiência, preconizado pela ABNT 9050 (2004).

Figura 69 - Telefones públicos não adaptados
Fonte: CARNEIRO, Cristina Rodrigues (2012)

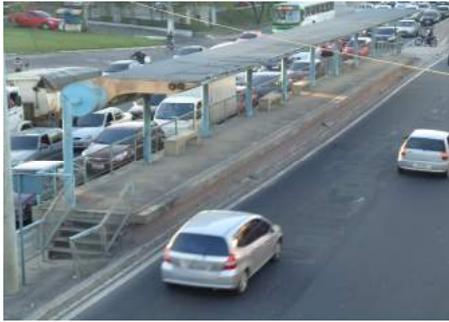
Apesar de depredadas em sua estrutura física pela ação imperdoável do tempo, as plataformas centrais do Expresso foram concebidas com rampas de acesso (Figura 71) para pessoas em cadeira de rodas (ABNT 9050, 2004), mas sem a presença de mapas táteis para melhor localização de deficientes visuais. Nas paradas de ônibus localizadas sobre as calçadas, nenhum dos itens anteriormente descritos foi encontrado.

Figura 70 - Infraestrutura precária em paradas de ônibus
Fonte: CARNEIRO, Cristina Rodrigues (2012)

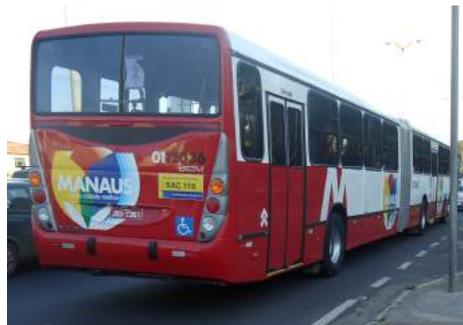
Figura 72 - Transporte coletivo acessível
Fonte: CARNEIRO, Cristina Rodrigues (2012)

Apesar disso, os meios de transporte coletivo que por ali operam são estruturalmente adaptados com elevadores de acesso para o embarque e desembarque de pessoas em cadeira de rodas no transporte coletivo, além de possuírem a indicação do símbolo universal da acessibilidade (Figura 72).

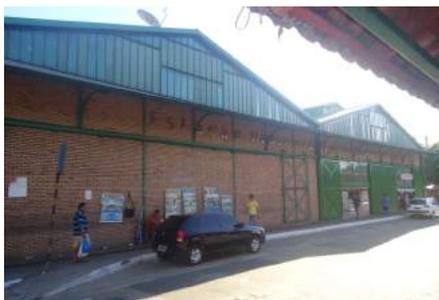
Figura 73 - Estação Hidroviária do Amazonas
Fonte: CARNEIRO, Cristina Rodrigues (2012)

Construído pela engenharia inglesa em 1902, o porto flutuante de Manaus atualmente conhecido por Estação Hidroviária do Amazonas é o único do gênero no país formado por um grande píer de concreto flutuante estendido sobre vigamentos de aço, o qual permite que suas bóias acompanhem o fluxo anual de subida e descida do Rio Negro. Sua área de influência compreende quase todo o Estado do Amazonas, estendendo seus domínios para os municípios das partes altas dos rios Madeira, Purus e Juruá, além dos Estados Brasileiros de Rondônia e Roraima.

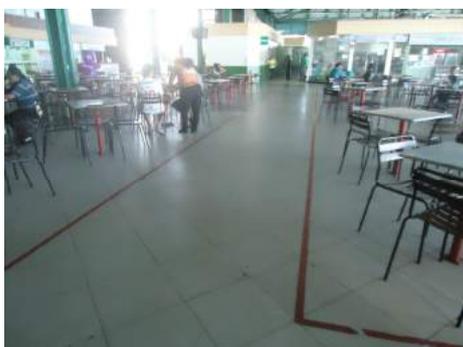
Com relação a esse aspecto, observou-se que existe a presença de sinalização tátil direcional (Figura 74) no piso para melhor deslocamento de deficientes visuais no interior da referida edificação. Tal sinalização concentrou-se especificamente na área de convivência, onde bares/lanchonetes e demais lojas estão localizadas no sentido de facilitar o direcionamento de pessoas com deficiência visual quanto à presença das mesas e cadeiras da praça de alimentação, bem como facilitar a circulação para fora desta em direção aos demais ambientes do local. Notou-se, igualmente, a presença do mesmo tipo de sinalização próximo aos caixas eletrônicos no sentido de orientar os deficientes visuais quanto a localização destes no espaço físico (Figura 75).

Figura 74 - Sinalização tátil direcional
Fonte: CARNEIRO, Cristina Rodrigues (2012)

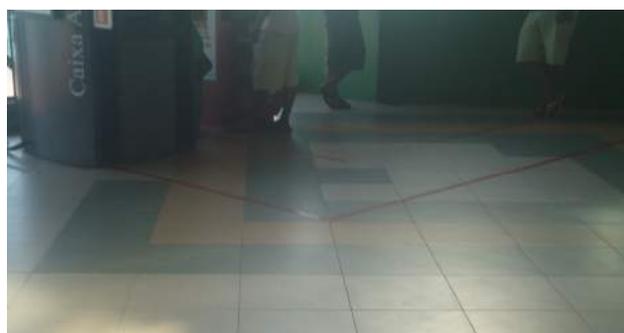
Figura 75 - Sinalização tátil direcional
Fonte: CARNEIRO, Cristina Rodrigues (2012)

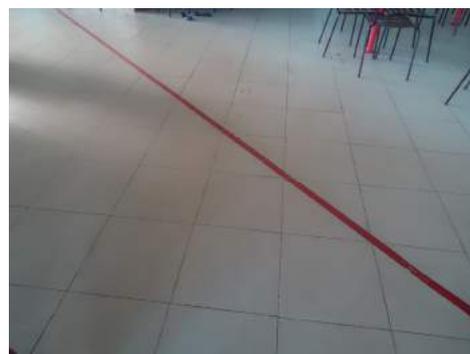
Figura 77 - Sinalização inadequada
Fonte: CARNEIRO, Cristina Rodrigues (2012)

Ao observar-se o piso da referida edificação, notou-se que este é todo em cerâmica lisa, logo o esperado seria que a sinalização tátil direcional fosse instalada em relevos lineares e regularmente dispostos (Figura 76), visto que o piso no interior da Estação Hidroviária do Amazonas não possui textura. Porém a sinalização tátil direcional ali encontrada, além da visível largura insuficiente para um bom direcionamento da circulação de pessoas com deficiência visual, é lisa em alguns pontos e ausente em outros, dado o desgaste físico, o que possivelmente concorre para o aumento do risco de acidentes no deslocamento, risco este já existente pelo fato de o material do próprio piso ser liso (Figura 77).

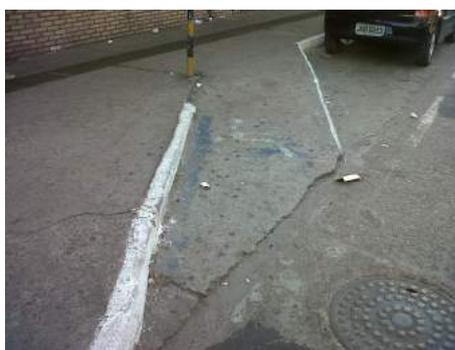
Figura 80 - Rampas de acesso na calçada
Fonte: CARNEIRO, Cristina Rodrigues (2012)

Observou-se, nesse contexto, que a Estação Hidroviária do Amazonas possui a presença de rampas de acesso para o livre deslocamento de pessoas com deficiência tanto nas calçadas (Figura 80), na entrada principal de acesso ao porto em si (Figura 81), quanto na entrada do PAC Porto – Pronto Atendimento ao Cidadão (Figura 82) – sendo as últimas, em especial, concebidas com material antiderrapante (piso emborrachado).

Com relação à Figura 80, em termos críticos, infere-se que a questão do planejamento urbano quanto ao calçamento mantém-se um problema constante por toda a cidade, tomando por base as condições de uso precárias das raras rampas de acesso para pessoas com deficiência encontradas pela cidade, como revela-se pela precária sinalização do símbolo universal da acessibilidade em pontos onde todos os recursos de acesso possíveis deveriam estar claramente destacados.

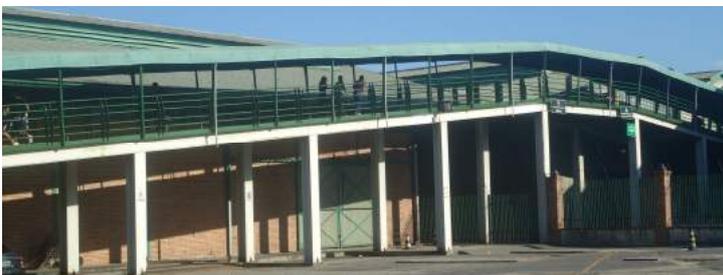
Quanto à presença de corrimão de apoio, notou-se que estes existem por toda a extensão da rampa principal de acesso ao porto (Figura 83) em conformidade com as especificações de largura entre 3 cm e 4,5cm, sem arestas vivas e permitindo boa empunhadura e deslizamento, sendo preferencialmente de seção circular (ABNT 9050, 2004:46). Tal presença fez-se notar, igualmente, nas escadas existentes tanto no interior da edificação a qual dá acesso imediato ao andar onde localiza-se a Rádio Fluvial (Figura 84).

Figura 83 - Presença de corrimão de apoio
Fonte: CARNEIRO, Cristina Rodrigues (2012)

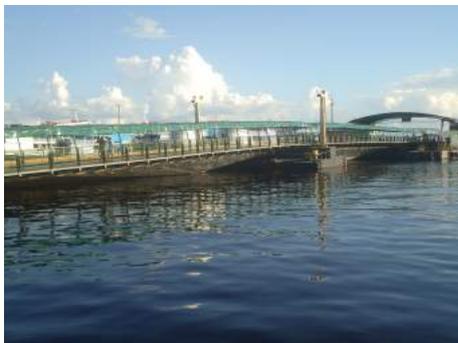
Figura 85 - Rota acessível no trajeto Porto-Embarcação
Fonte: CARNEIRO, Cristina Rodrigues (2012)

Outro ponto positivo observado nos espaços de movimento do referido lugar representativo foi a presença de acesso rampado também no trajeto Porto-Embarcação, onde tanto veículos quanto pessoas em quaisquer circunstâncias de mobilidade podem aproximar-

se dos barcos de modo independente para a realização dos procedimentos de embarque e desembarque (Figura 85).

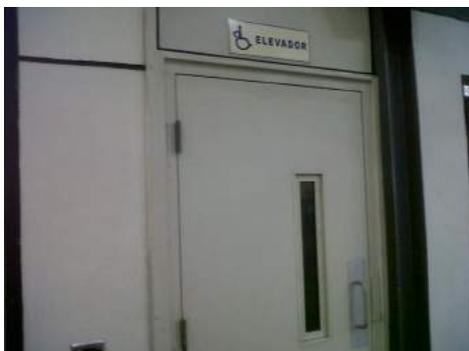
Com relação ao PAC Porto especificamente, observou-se também a existência de elevadores adaptados para pessoas com deficiência no interior do referido ambiente, o que concorre para a promoção do acesso livre em deslocamento vertical aos usuários do serviço de pronto-atendimento para os demais andares do espaço físico, independente de quaisquer restrições de mobilidade (Figura 86).

Figura 86 - Presença de elevador adaptado
Fonte: CARNEIRO, Cristina Rodrigues (2012)

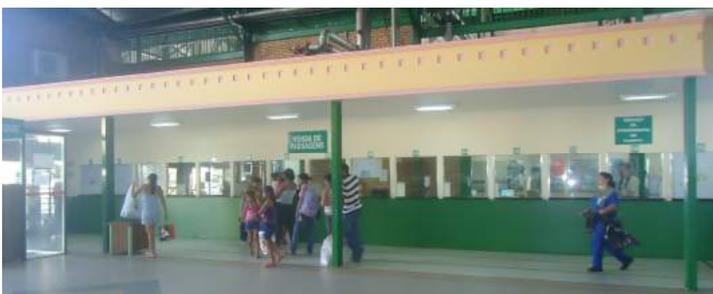
Figura 92 - Ausência de guichês acessíveis
Fonte: CARNEIRO, Cristina Rodrigues (2012)

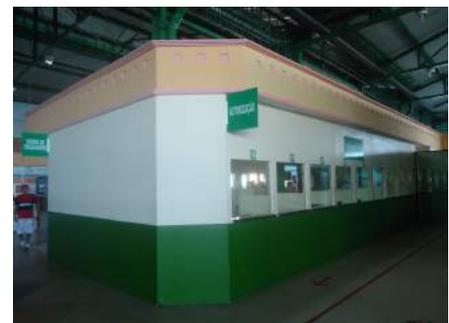
Figura 93 - Guichês de venda de passagens
Fonte: CARNEIRO, Cristina Rodrigues (2012)

O que notou-se foi que, apesar da área de circulação próxima aos guichês de venda de passagens ser amplo para o acesso de pessoas em cadeira de rodas, a padronização dos mesmos em termos de altura com relação ao piso, bem como a ausente área de aproximação com profundidade livre inferior (ABNT 9050, 2004) possivelmente concorrem para o incômodo e constrangimento da pessoa cadeirante frente ao serviço prestado. (Figuras 92 e 93).

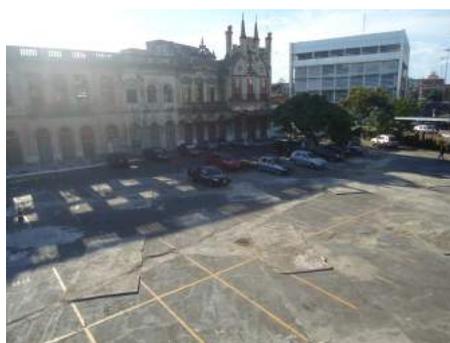
Figura 94 - Estacionamento de veículos
Fonte: CARNEIRO, Cristina Rodrigues (2012)

Quanto à reserva de vagas para veículos, não notou-se a preocupação com a sinalização de vagas exclusivas para pessoas com deficiência em ambos os estacionamento da Estação Hidroviária do Amazonas (Figura 94), apenas a demarcação de vagas comuns a todos.

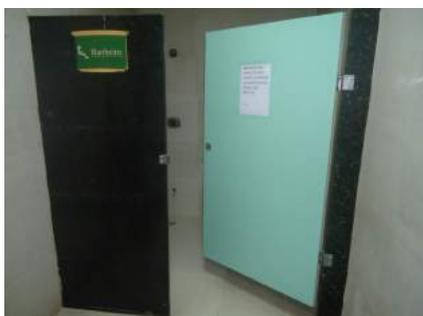
Com relação aos banheiros públicos, observou-se que existe a reserva de banheiros adaptados para o uso de pessoas com deficiência, estando este localizado tanto em rota acessível quanto sinalizado com o símbolo internacional da acessibilidade (Figura 95). O lavatório (Figura 96) localizado dentro do banheiro reservado para os deficientes a uma altura entre 0,78m a 0,80m (ABNT 9050, 2004) mantém-se em conformidade com as exigências técnicas.

Figura 95 – Reserva de banheiros exclusivos
Fonte: CARNEIRO, Cristina Rodrigues (2012)

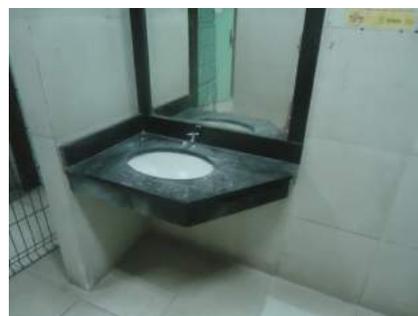
Figura 96 - Lavatório adaptado
Fonte: CARNEIRO, Cristina Rodrigues (2012)

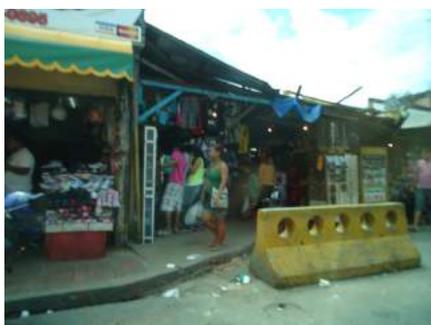
utilizam o mesmo espaço para o arranjo de suas mesas (Figuras 98 e 99). A presença de área comercial estendendo-se para a calçada, pode-se dizer, é um dos principais obstáculos ali encontrados para o deslocamento de qualquer pessoa, seja esta deficiente ou não.

Figura 98 - Área comercial sobre as calçadas
Fonte: CARNEIRO, Cristina Rodrigues (2012)

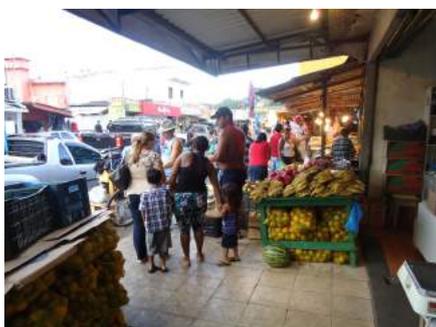
Figura 100 - Obstáculos sobre as calçadas
Fonte: CARNEIRO, Cristina Rodrigues (2012)

Além disso, a presença da Feira do Mutirão sobre as calçadas sem que estas possuam sequer uma largura mínima que possibilitasse o deslocamento de pessoas em linha reta, bem como a transposição de obstáculos isolados (ABNT 9050, 2004) nesse ponto em específico, torna-se um outro agravante bastante considerável quanto ao deslocamento tanto de pessoas com deficiência quanto de pessoas sem deficiência (Figuras 100 e 101).

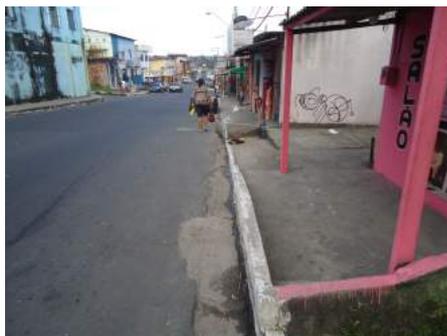
Figura 102 - Ausência de recuo mínimo para o deslocamento de pessoas
Fonte: CARNEIRO, Cristina Rodrigues (2012)

Nota-se, por essa razão, que a ausência de planejamento urbano discrimina a funcionalidade das calçadas, bem como a sua importância para o trânsito de pessoas, ao permitir que estas se tornem espaços marginalizados onde toda a sorte de obstáculos serão encontrados. Desde serviços de iluminação pública até estacionamento de veículos, placas de publicidade das lojas, lixo público, barracas de vendedores ambulantes, dentre outros, as calçadas, pequenas por natureza, parecem reduzir-se cada vez mais a minúsculos espaços onde tudo é possível de ser encontrado, menos pedestres por ali caminhando (Figura 102).

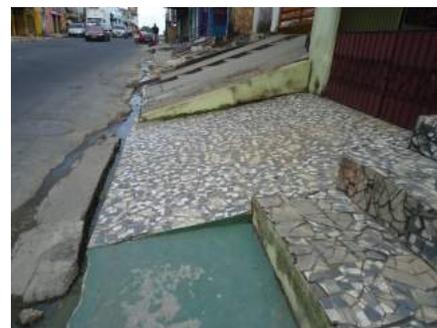
Figura 104 - Presença de desníveis
Fonte: CARNEIRO, Cristina Rodrigues (2012)

Além disso, as superfícies das calçadas ficam à mercê da interferência de seus donos quando estes a concebem com cerâmicas e/ou outro tipo de material que não promove a segurança no deslocamento de pessoas (Figura 103). Quando o material parece ser um obstáculo significativo ao deslocamento, os desníveis aliam-se aos mesmos em grande quantidade para, infere-se, lembrar ao pedestre que, de fato, aquele espaço não mais lhe pertence (Figura 104).

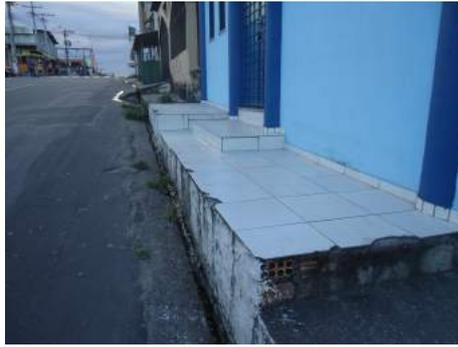
Figura 105 - Desníveis nas calçadas
Fonte: CARNEIRO, Cristina Rodrigues (2012)

Tais desníveis que impossibilitam as calçadas de apresentar certa continuidade no deslocamento são, na maioria das vezes, ocasionados por rampas de acesso aos veículos na entrada de garagens. Outra causa dos desníveis, pode-se apontar, parece dever-se ao fato de que a Rua Itaetê torna-se uma ladeira em determinado ponto de sua extensão, o que leva os donos dos imóveis a conceberem suas calçadas em forma de elevações com o intuito de auxiliar o deslocamento de pessoas sem deficiência no trajeto de descida e subida (Figura 105).

Porém, tal preocupação por assim dizer egoísta rompe totalmente com a possibilidade de deslocamento de uma pessoa com deficiência, visto que tais “escadas” possuem degraus altos e não sinalizados para um deslocamento possível. Aliado a isso, a ausência de recuo satisfatório entre o imóvel e o meio fio, bem como a própria infraestrutura do referido mobiliário urbano, encerram as calçadas enquanto espaços que atendem a quaisquer outras finalidades, menos a de garantir um deslocamento seguro e fluido para todas as pessoas, sem discriminação.

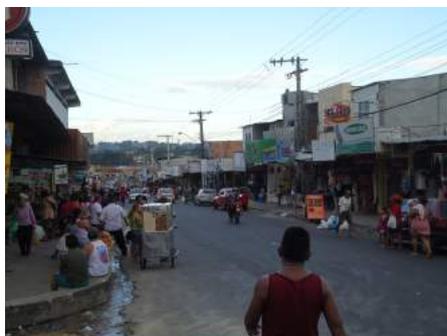
Figura 107 - Ausência de largura mínima das calçadas para o deslocamento de pessoas
Fonte: CARNEIRO, Cristina Rodrigues (2012)

Não raro, devido a todos os obstáculos acima mencionados, era possível deparar-se com o deslocamento de pessoas ocorrendo na própria via de circulação em alusão a uma

batalha onde pessoas e veículos disputavam por um mínimo de espaço para seguir o seu trajeto, independente dos riscos e perigos ali encontrados (Figura 107).
