**ANÁLISE DA ACESSIBILIDADE URBANA EM MANAUS/AM: UM OLHAR SOBRE
A CRIAÇÃO DE ESPAÇOS ACESSÍVEIS PARA A PESSOA COM DEFICIÊNCIA**

Dissertação apresentada ao Programa de Pós-Graduação em Psicologia da Universidade Federal do Amazonas/UFAM como pré-requisito para a obtenção do título de Mestre em Psicologia.

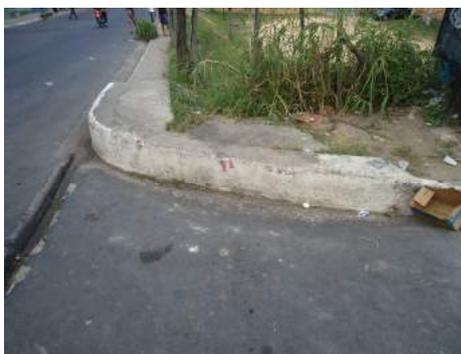
Figura 108 - Ausência de rebaixamento mínimo
Fonte: CARNEIRO, Cristina Rodrigues (2012)

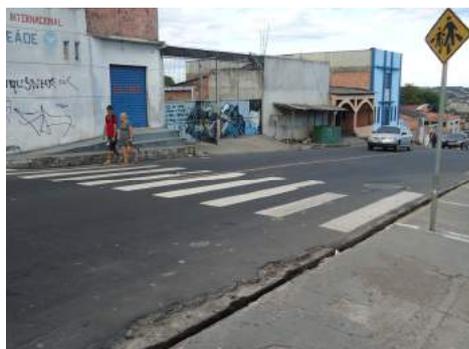
Figura 109 - Faixa de pedestres
Fonte: CARNEIRO, Cristina Rodrigues (2012)

Observou-se que em nenhuma delas existe o rebaixamento de calçadas (ABNT 9050, 2004) para a travessia de pedestres. Na faixa de pedestres localizada em frente ao Centro de Convivência da Família, o rebaixamento existente na calçada é no sentido do estacionamento de veículos. Porém, do outro lado da faixa, o que se encontra é uma calçada sem largura mínima para um deslocamento de qualidade, aliada à um desnível que inviabiliza a travessia de uma pessoa em cadeira de rodas, por exemplo (Figura 109).

Notou-se, também, que a referida faixa de pedestres não possui a demarcação em vermelho própria da Campanha “Tô na Faixa!” a qual obriga o tráfego de veículos a ceder a preferência ao deslocamento de pessoas. Em uma rua estreita e de mão dupla como é o caso da Rua Itaetê, todo cuidado torna-se pouco quando se fala em travessia de pedestres.

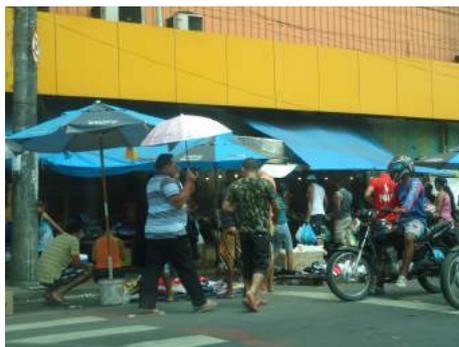
Figura 110 – Presença de obstáculos em faixa de pedestres
Fonte: CARNEIRO, Cristina Rodrigues (2012)

Com relação à faixa de pedestres existente no referido cruzamento, esta possui a demarcação em vermelho. Porém, dada a presença do semáforo, não há qualquer menção à preferência de pedestres quando este está livre para o tráfego de veículos. Além disso, a presença da Feira do Mutirão (Figura 110) no entorno da referida faixa de pedestres, inclusive com a presença de mercadorias de vendedores ambulantes em cima da faixa em pontos próximos às calçadas, prejudica significativamente a travessia de pedestres.

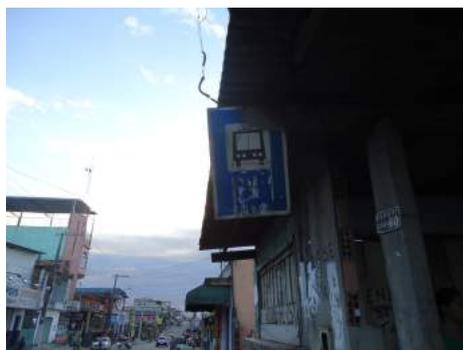
Figura 111 - Sinalização precária em paradas de ônibus
Fonte: CARNEIRO, Cristina Rodrigues (2012)

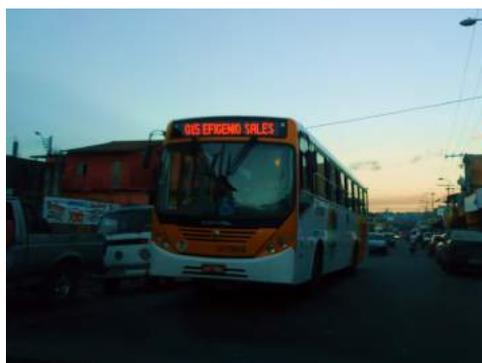
Figura 112 - Transporte coletivo acessível
Fonte: CARNEIRO, Cristina Rodrigues (2012)

Em contrapartida, notou-se que tanto os meios de transporte coletivo de grande porte quanto os micro-ônibus ou alternativos possuem a indicação do símbolo universal da acessibilidade (Figura 112), bem como a presença de elevadores de acesso para o embarque e desembarque de pessoas em cadeira de rodas na sua estrutura física.

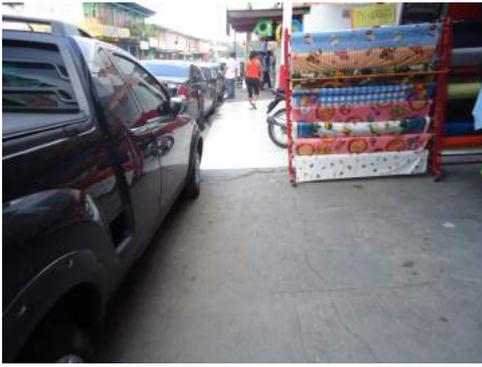
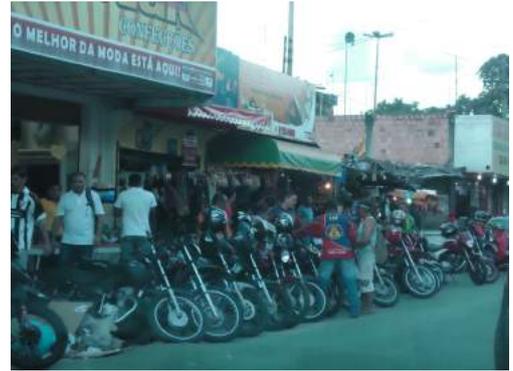
Figura 113 - Estacionamento de veículos
Fonte: CARNEIRO, Cristina Rodrigues (2012)

Durante a observação do espaço urbano na Rua Itaetê, notou-se o hábito dos motoristas em estacionar seus veículos em fila indiana no meio fio sem se importarem com a ausente largura da rua de sentido duplo, no tocante à passagem de veículos (Figuras 113 e 114). Não raro, a presença de veículos estacionados em ambos os lados da pista concorrem para o estreitamento da pista e conseqüente engarrafamento, obrigando cada vez mais os pedestres a recorrerem ao leito carroçável para manterem o deslocamento.

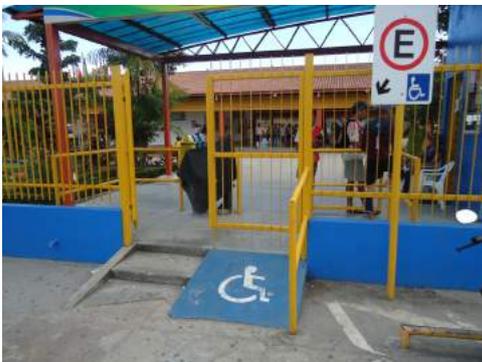
Notou-se, no momento da observação, a preocupação no sentido da sinalização de vagas exclusivas para pessoas com deficiência em estacionamento público somente por parte do Centro de Convivência da Família. Nesse local, não apenas foi realizada a reserva de vagas para deficientes como a entrada do edifício também mostrou-se adaptada para eles (Figura 115). Além disso, o estacionamento da instituição é garantido pela demarcação de vagas sobre a calçada, onde os veículos estacionam lado a lado (Figura 116), deixando um espaço livre para o deslocamento de pessoas.

Figura 115 - Reserva de vagas exclusivas
Fonte: CARNEIRO, Cristina Rodrigues (2012)

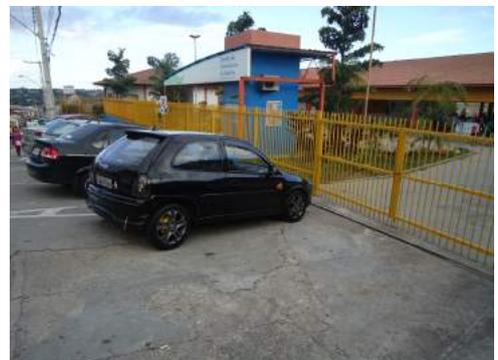
Figura 116 - Largura mínima para estacionamento
Fonte: CARNEIRO, Cristina Rodrigues (2012)

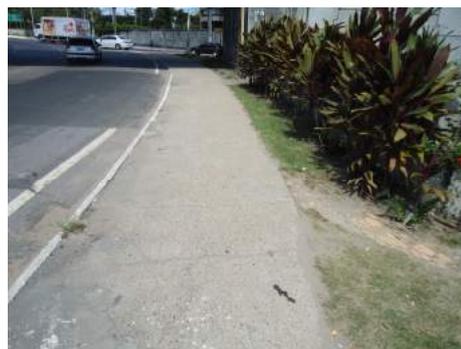
Figura 119 - Condições de uso
Fonte: CARNEIRO, Cristina Rodrigues (2012)

Durante a observação sistemática do espaço urbano no referido ponto em questão, percebeu-se que, no tocante às calçadas, estas apresentaram tanto a largura mínima de 1,20m para o deslocamento em linha reta de pessoas em cadeira de rodas (ABNT 9050, 2004, p. 7) quanto o recuo dos postes de iluminação pública, o qual permite que as calçadas mantenham a continuidade do deslocamento aos pedestres por serem largas o suficiente para a transposição de obstáculos isolados. Quanto à superfície do piso, observou-se que as calçadas foram concebidas em cimento e não existem pontos onde o material é modificado para outro que não tenha funcionalidade anti-derrapante (Figuras 118 e 119).

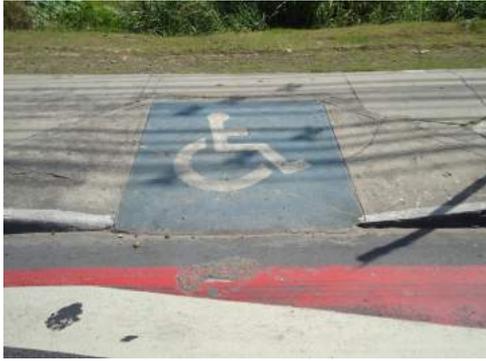
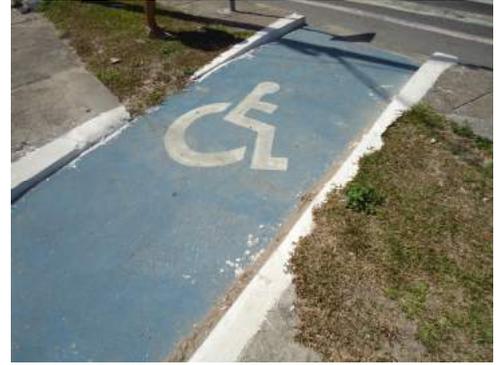
Figura 120 - Rebaixamento junto à faixa de pedestres
Fonte: CARNEIRO, Cristina Rodrigues (2012)

Percebeu-se, do mesmo modo, que em todas as calçadas próximas às faixas de pedestres existe o rebaixamento mínimo. Em determinado ponto observado, além do rebaixamento mínimo nas extremidades, a travessia de cadeirantes é garantida pelo rebaixamento total da calçada em termos de continuidade de deslocamento, conforme as Figuras 120 e 121.

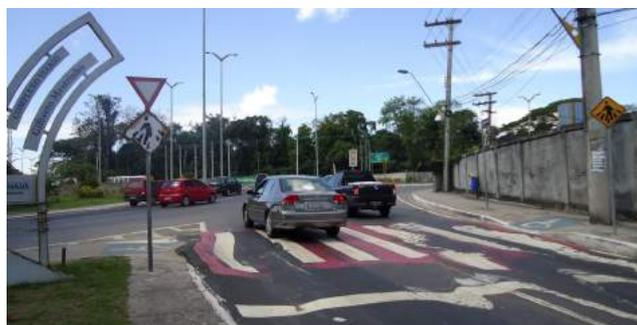
Figura 122 - Faixa de pedestres
Fonte: CARNEIRO, Cristina Rodrigues (2012)

Ao todo, o Complexo Viário Senador Gilberto Mestrinho possui 10 (dez) faixas de pedestres posicionadas em pontos anteriores à rotatória de veículos. Tais faixas, observou-se, estão demarcadas em vermelho no sentido de dar a preferência para a travessia de pedestres nos pontos onde localizam-se. Porém notou-se que, em locais específicos, a infraestrutura precária da própria via de circulação em si ocasiona desníveis que dificultariam, infere-se, a realização de uma travessia segura por pessoas com deficiência (Figura 122).

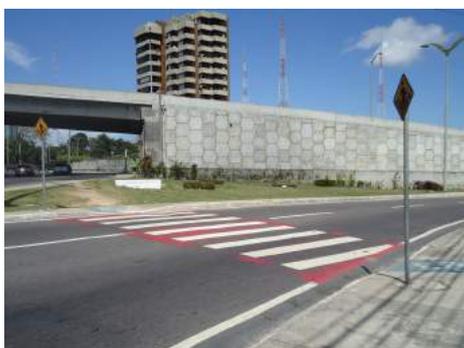
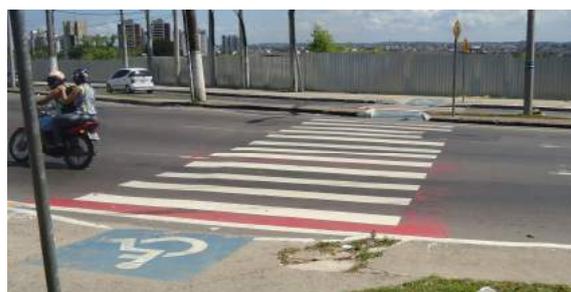
Figura 123 - Posicionamento da faixa
 Fonte: CARNEIRO, Cristina Rodrigues (2012)

existência do posicionamento da faixa de pedestres em relação ao rebaixamento das calçadas. Em tais locais, percebeu-se a indicação do símbolo universal da acessibilidade em rampas de acesso em ambos os lados da via de circulação, sinalizando cada ponto onde a travessia de pedestres poderia ser executada (Figuras 123 e 124).

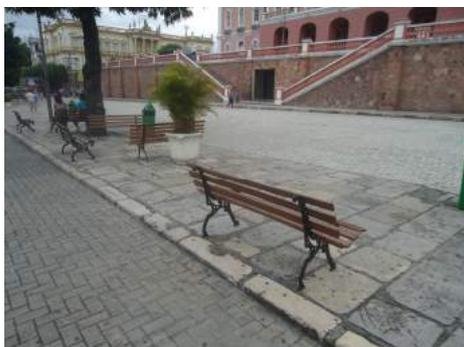
Figura 126 - Área de convivência
Fonte: CARNEIRO, Cristina Rodrigues (2012)

Desse modo, não há a freqüente existência de obstáculos isolados que necessariamente precisariam de largura mínima para serem contornados. Há, em determinados pontos, a presença de áreas de convivência com bancos de madeira, bancas de revistas no estilo de época, residências, centros comerciais, dentre outros, porém a própria configuração do passeio

permite que os visitantes mantenham certa continuidade de deslocamento sem maiores dificuldades (Figuras 126 e 127).

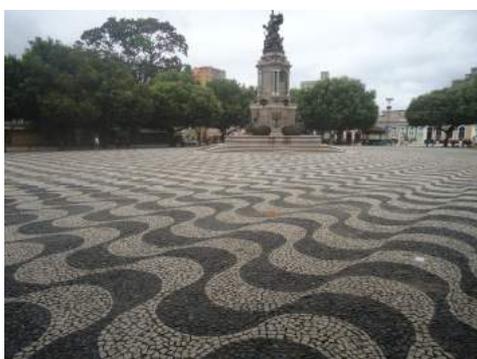
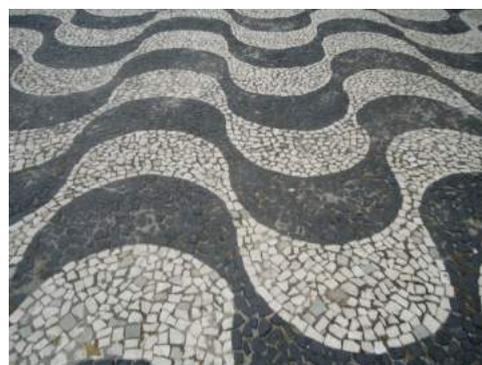
Figura 128 - Configuração da praça
Fonte: CARNEIRO, Cristina Rodrigues (2012)

O passeio, dada a sua configuração ambiental, possui nivelamento em termos de continuidade de deslocamento e superfície do piso adequada. No ponto específico da praça, diante da entrada do Teatro Amazonas e onde existe um monumento centralizado em honra à abertura dos portos, a superfície do piso é feita em pedras portuguesas e com mosaico similar ao calçadão da Praia de Copacabana/RJ (Figuras 128 e 129).

Em alguns pontos, porém, notou-se certa infraestrutura precária no calçadão de pedras onde era visível a presença de desníveis causados pela ausência de algumas delas, mas nada que, provavelmente, prejudicasse significativamente o deslocamento de pessoas com deficiência pelo referido local.

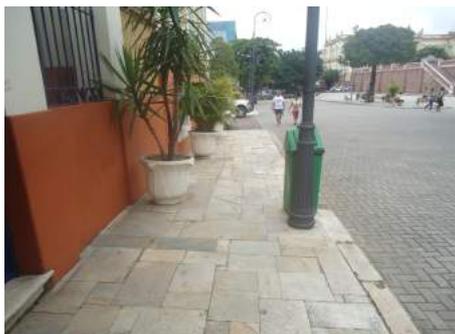
Figura 130 - Obstáculos presentes nas calçadas
Fonte: CARNEIRO, Cristina Rodrigues (2012)

isolados ali encontrados, tais como postes de iluminação pública e vasos de plantas caso o pedestre optasse por manter o deslocamento sobre as mesmas (Figura 130).

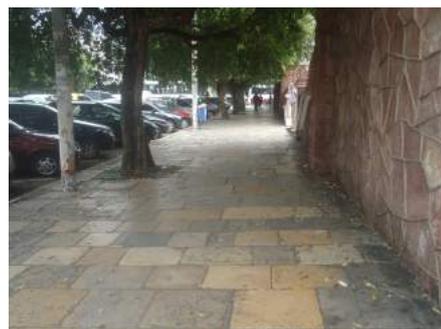
Figura 131 - Material inadequado nas calçadas
Fonte: CARNEIRO, Cristina Rodrigues (2012)

Com relação ao material, tais calçadas foram concebidas em pedra-sabão do mesmo modo que as calçadas ao redor do Teatro Amazonas por todo o quarteirão onde este localiza-se. Tais calçadas em pedra-sabão, observa-se, possivelmente não promovem total segurança no deslocamento por não ser este um material antiderrapante (Figura 131).

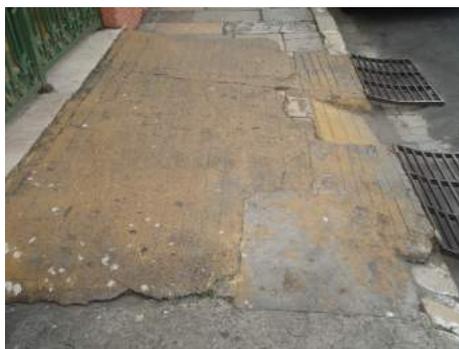
Figura 132 - Desníveis nas calçadas
Fonte: CARNEIRO, Cristina Rodrigues (2012)

Em outro ponto de uma das ruas paralelas ao Teatro Amazonas, notou-se a ocorrência de obstáculos ao deslocamento de pessoas ligados tanto à infraestrutura precária e desníveis ocasionados pela entrada de garagens dos imóveis (Figura 132), quanto à presença de trechos das calçadas em cerâmica (Figura 133), além da ausência de largura mínima para a transposição de postes de iluminação pública e vasos de plantas das lojas de artesanato (Figuras 134).

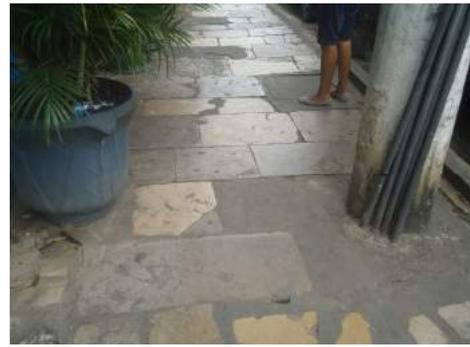
Figura 134 - Ausência de largura mínima
Fonte: CARNEIRO, Cristina Rodrigues (2012)

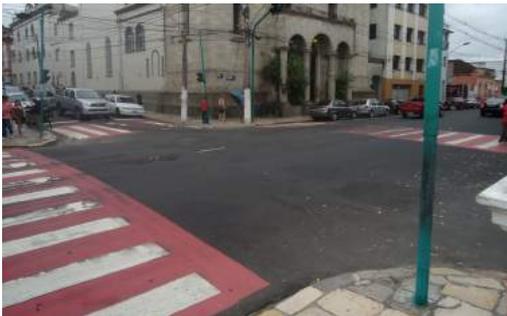
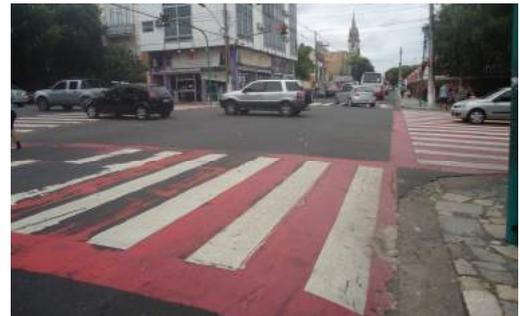
Figura 135 - Demarcação das faixas de pedestres
Fonte: CARNEIRO, Cristina Rodrigues (2012)

No entorno do Teatro Amazonas, observou-se que existem 07 (sete) faixas de pedestres demarcadas em vermelho posicionadas nos cruzamentos (Figuras 135 e 136). Próximo à tais faixas, percebeu-se o rebaixamento das calçadas com rampas de acesso sinalizadas e indicadas com o símbolo universal da acessibilidade.

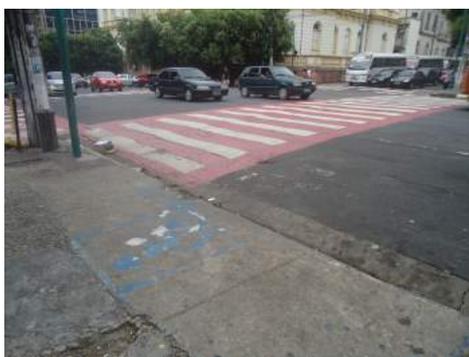
Figura 137 - Rampas de acesso mal colocadas
Fonte: CARNEIRO, Cristina Rodrigues (2012)

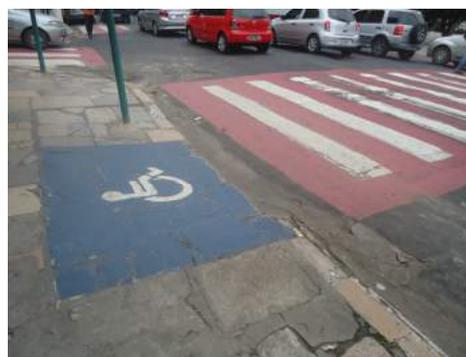
Figura 138 – Posicionamento correto de rampas de acesso
Fonte: CARNEIRO, Cristina Rodrigues (2012)

Em contrapartida, nas faixas de pedestres localizadas na entrada do Largo, é possível observar tanto o símbolo indicativo bem sinalizado quanto o posicionamento adequado das rampas de acesso em alinhamento com o rebaixamento da calçada frente à faixa de pedestres (Figura 138).

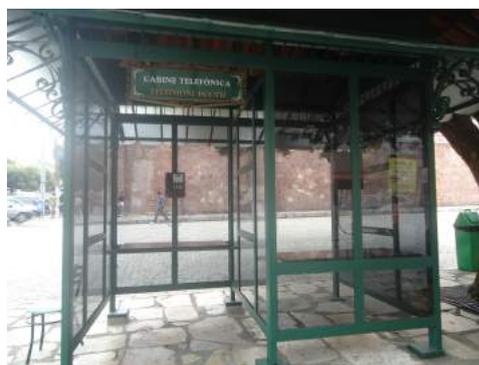
Além da visível ausência do rebaixamento mínimo de, pelo menos, uma cabine telefônica para o uso de pessoas em cadeira de rodas (ABNT 9050, 2004) também observou-se a ausência de teclado adaptado em Braille para o uso de deficientes visuais (Figura 139).

Figura 139 - Cabines telefônicas não acessíveis
Fonte: CARNEIRO, Cristina Rodrigues (2012)

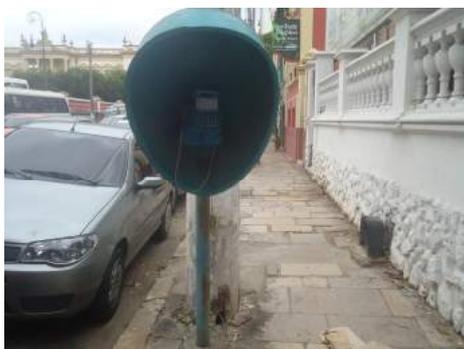
Figura 140 - Telefones públicos não adaptados
Fonte: CARNEIRO, Cristina Rodrigues (2012)

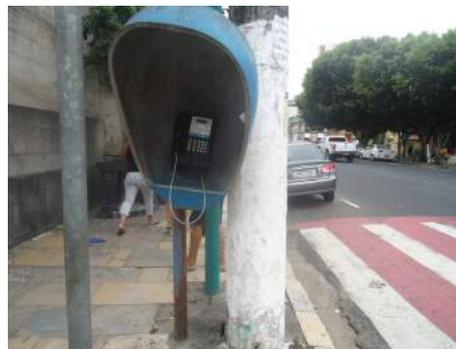
Figura 141 - Telefones público não adaptados
Fonte: CARNEIRO, Cristina Rodrigues (2012)

Com relação ao telefone público localizado no entorno do Teatro Amazonas, este apresentou, no momento da observação, as mesmas condições das cabines telefônicas supracitadas, não destacando qualquer preocupação evidente com o uso do mesmo por pessoas com deficiência (Figuras 140 e 141).

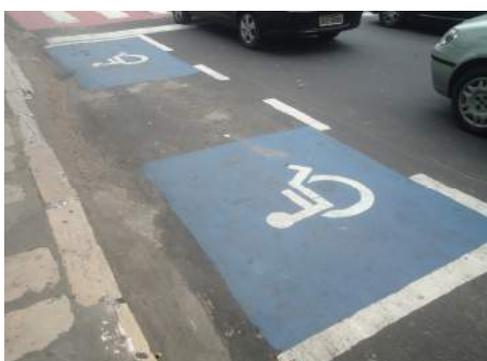
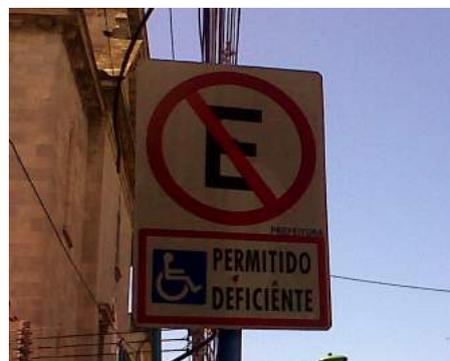
Figura 142 - Reserva de vagas exclusivas
Fonte: CARNEIRO, Cristina Rodrigues (2012)

Diante de uma loja de artesanato na rua paralela ao Teatro Amazonas, próximo à uma igreja católica, observou-se finalmente a preocupação com a reserva de vagas para pessoas com deficiência em estacionamento público (Figuras 142 e 143).

Tal estacionamento, além de não ser localizado sobre as calçadas ou pertencer ao domínio privado de um estacionamento para clientes, apresentou as exigências mínimas de sinalização vertical em vias públicas com a indicação do símbolo universal da acessibilidade, bem como placa de regulamentação de sinalização em via pública de 0,50m por 0,70m (ABNT 9050, 2004, p. 62).

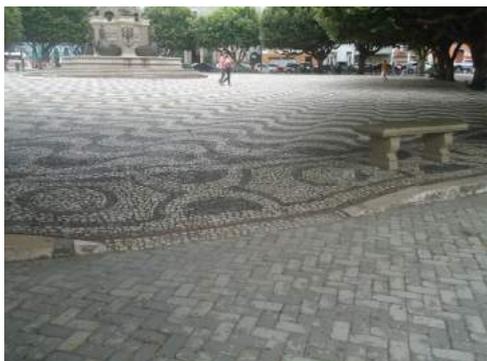
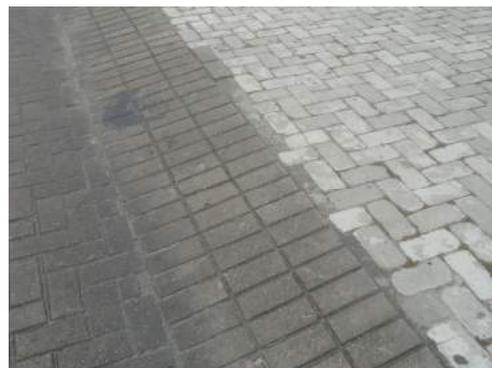
Figura 144 - Rebaixamento do calçadão
Fonte: CARNEIRO, Cristina Rodrigues (2012)

Com relação à estrutura física do elemento Marco (Lynch, 1999), observado como lugar representativo no Centro Cultural Largo de São Sebastião, percebeu-se que existe certo rebaixamento do calçadão de pedras em pontos específicos para o acesso de pessoas em cadeira de rodas à área central da praça, bem como por todo o seu entorno (Figura 144 e 145).

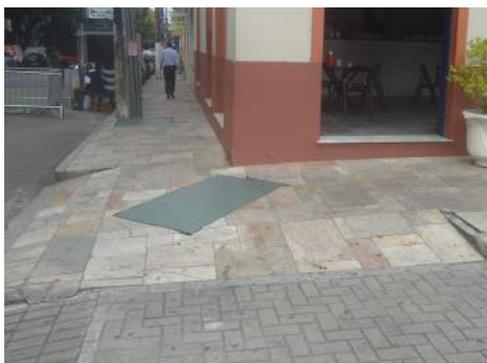
Figura 146 - Presença de rampas de acesso
Fonte: CARNEIRO, Cristina Rodrigues (2012)

Do mesmo modo, nas calçadas diante de alguns bares/restaurantes e editoras também foi possível notar a existência de rampas de acesso e rebaixamento de calçadas nas entradas de tais estabelecimentos comerciais, em detrimento de outros que não demonstraram a mesma preocupação com o livre acesso de pessoas com deficiência (Figuras 146 e 147).

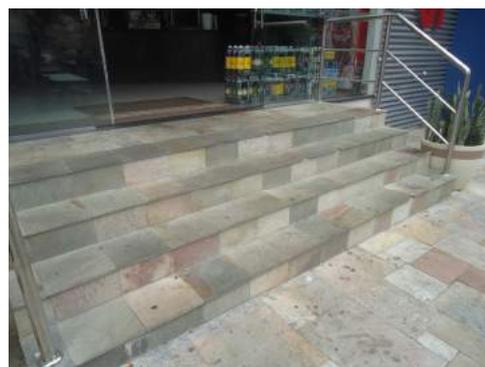
Figura 147 - Ausência de sinalização tátil de alerta
Fonte: CARNEIRO, Cristina Rodrigues (2012)

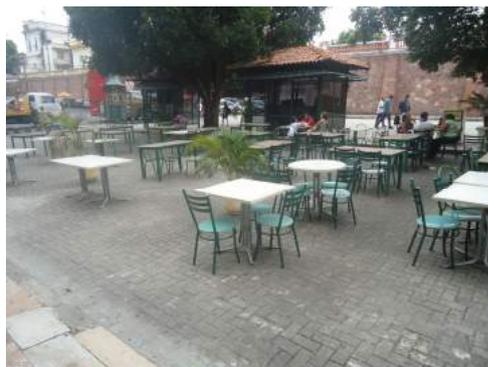
Figura 148 - Reserva de assentos exclusivos inexistente
Fonte: CARNEIRO, Cristina Rodrigues (2012)

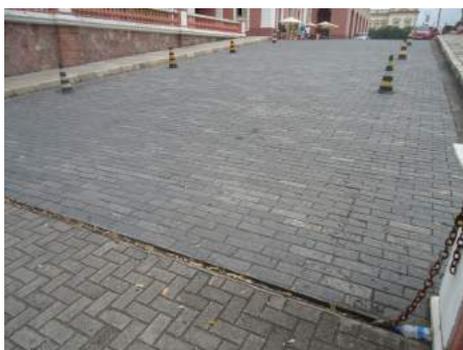
Figura 149 - Rotas acessíveis ao teatro
Fonte: CARNEIRO, Cristina Rodrigues (2012)

Com relação ao Teatro Amazonas, observou-se que o acesso de pessoas com deficiência é garantido por rampas de acesso para veículos que localizam-se nas entradas laterais da edificação turística (Figura 149). A escada localizada na entrada do mesmo, além de ser concebida em pedra-sabão ao invés de material antiderrapante (Figura 150), não possui sinalização tátil de alerta nos degraus (ABNT 9050, 2004).

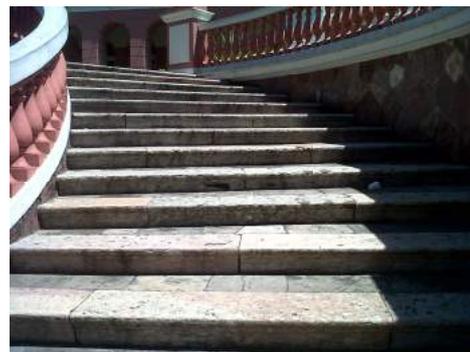
Figura 150 - Ausência de sinalização tátil de alerta
Fonte: CARNEIRO, Cristina Rodrigues (2012)

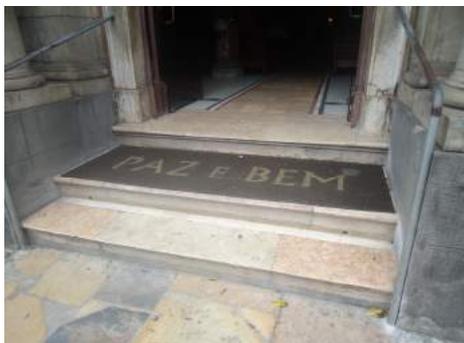
Figura 151 - Corrimão de apoio
Fonte: CARNEIRO, Cristina Rodrigues (2012)

Do mesmo modo, na entrada de pontos turísticos tais como a Paróquia de São Sebastião, os degraus da escada de acesso à entrada principal também não possuem sinalização tátil direcional e são feitas do mesmo material que as escadarias do Teatro Amazonas. Segundo informações coletadas, existe uma rampa de acesso móvel para cadeirantes que é colocada em momentos específicos do dia, tais como horários das missas e/ou demais eventos, sendo retirada logo em seguida ao término das atividades, aliando-se ao corrimão de apoio já existente na edificação no sentido de promover a acessibilidade (Figura 151).

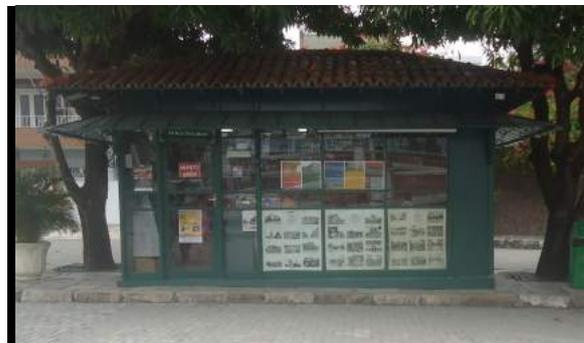
Figura 152 - Ausência de rotas de entrada acessíveis
Fonte: CARNEIRO, Cristina Rodrigues (2012)

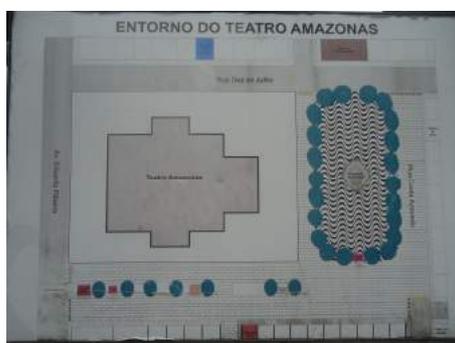
Porém, observou-se que nenhum dos mapas cognitivos ali presentes estavam adaptados em linguagem Braille ou foram concebidos em alto relevo para a melhor localização de deficientes visuais, o que demonstra uma preocupação apenas parcial do ambiente com a necessidade de localização dos sujeitos que por ali transitam, o qual acaba por excluir aqueles possuem privação parcial ou total do sentido da visão e, por essa mesma razão, têm o direito de contar com apoio especial para tal.

Figura 153 - Mapas cognitivos
Fonte: CARNEIRO, Cristina Rodrigues (2012)

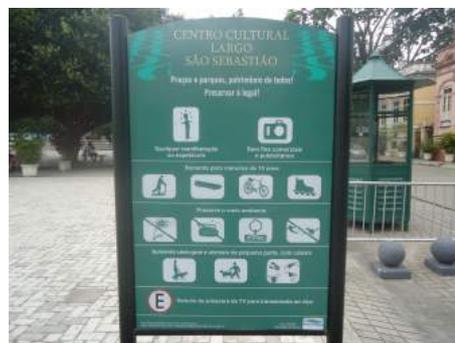
Figura 154 - Mapas cognitivos
Fonte: CARNEIRO, Cristina Rodrigues (2012)

Em pontos estratégicos do local é possível observar a presença de mapas cognitivos no sentido de auxiliar o turista na localização deste no ambiente do Largo e seu entorno, bem como no intuito de orientar o turista quanto as normas locais e possíveis restrições ligadas ao uso social daquele espaço. (Figuras 153 e 154). Os mapas cognitivos podem ser entendidos enquanto descrição da imagem mental que o indivíduo apreende a partir de uma realidade externa, por meio da senso percepção.

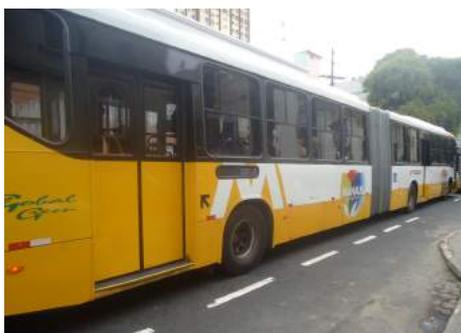
Figura 155 - Transporte coletivo acessível
Fonte: CARNEIRO, Cristina Rodrigues (2012)

Notou-se também que os meios de transporte em circulação pelo entorno do referido ponto turístico são acessíveis para pessoas com deficiência em sua estrutura física, bem como os transportes alternativos, o que contribui para que estes também tenham acesso livre ao local por meio do sistema viário, independente de suas condições de mobilidade (Figuras 155 e 156).

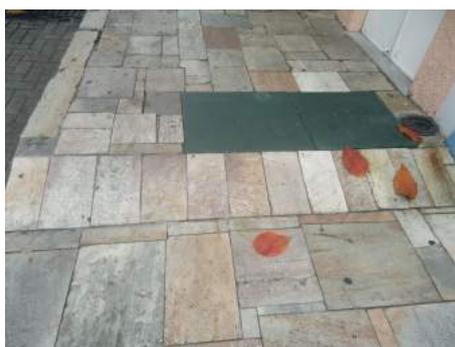
Figura 157 - Rampas de acesso nas calçadas
Fonte: CARNEIRO, Cristina Rodrigues (2012)

De modo geral, o Centro Cultural Largo de São Sebastião possui uma estrutura física adequada e, em pontos específicos do próprio calçamento, adaptada para a presença de pessoas com deficiência (Figura 157) no sentido de a funcionalidade do ponto turístico manter-se de acordo com o esperado por seu uso social que é o de ser um ambiente projetado e construído para o deleite de todos.
