Análise da vulnerabilidade erosiva da Bacia Hidrográfica Colônia Antônio Aleixo,  
Manaus-AM

Dissertação de Mestrado apresentada ao Programa de Pós-Graduação em Geografia, da Universidade Federal do Amazonas, Área de concentração “Amazônia: Território e Ambiente”. Linha de pesquisa: Domínios da Natureza na Amazônia, como requisito parcial para obtenção do título de mestre em Geografia.

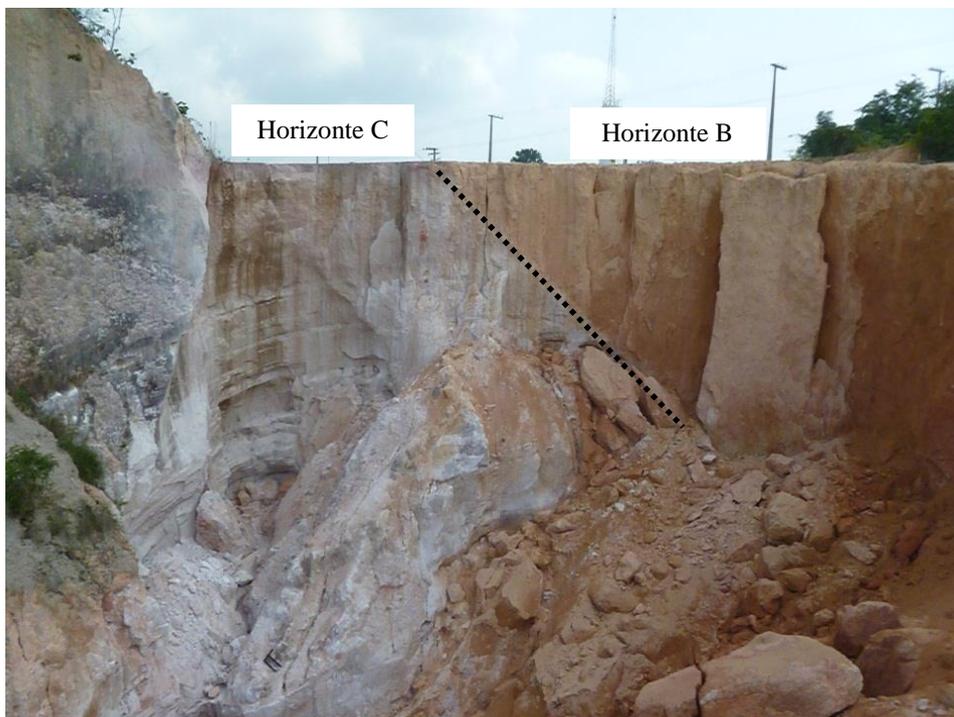
canais fluviais assim como de feições erosivas do tipo voçoroca que podem influenciar na direção de crescimento da incisão (ABREU et al., 2012). Na Figura 2, pode ser vista uma voçoroca com controle estrutural com direção NW–SE, percebida pela descontinuidade dos horizontes do solo, com o Horizonte B ao lado do Horizonte C.

Figura 2: Voçoroca com Controle Estrutural na Bacia Colônia Antônio Aleixo. Falha Normal NW-SE  
Fonte: Nádia Rafaela Pereira de Abreu, 2012.

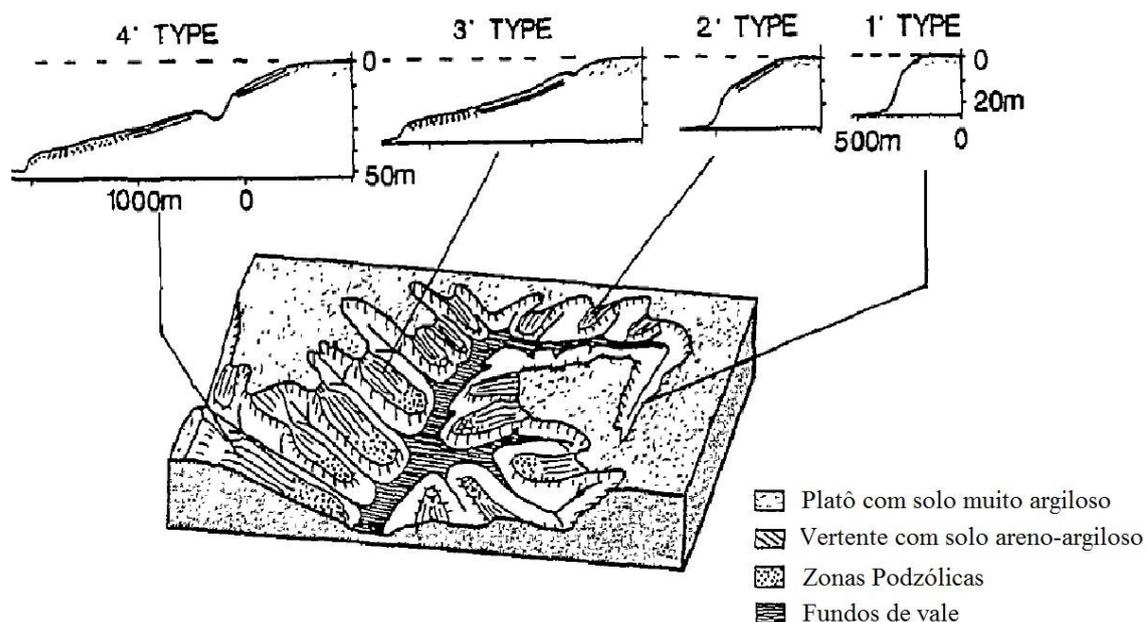
Os solos de Manaus são dispostos em Latossolos localizados nos platôs e se estendem até a meia encosta, os solos de transição (Argissolos) nas vertentes (meia encosta à encosta inferior), e nos baixos se encontram os solos ricos em areias, como o Espodossolo (FIGURA 4) (LUCAS, 1989; NEU, 2005; VIEIRA, 2008).

Figura 5: Representação esquemática dos solos nas vertentes da região norte da Cidade de Manaus. Adaptado de Lucas, 1989.

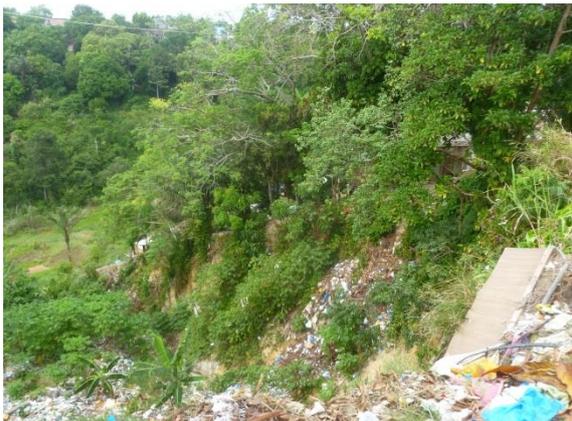
Figura 6: Voçoroca no bairro Jorge Teixeira com presença de deposição Tecnogênica *Gárbica*.  
Fonte: Armando Brito da Frota Filho, 2015

Ao serem depositados e se decomporem são incorporados aos constituintes dos solos, sendo denominados de solos urbanos. Em Manaus, em especial a Zona Leste da cidade, devido à geomorfologia da área ser caracterizada por colinas onduladas e a necessidade de expansão da malha urbana, parte dessa área foi “planificada” (terraplanada) por meio de Depósitos Tecnogênicos *Espólicos* (aterros) para o nivelamento do terreno, que se distinguem do solo original da área por se apresentarem inconsolidados e contrastarem com os atributos granulométricos originais do solo, o que torna fácil a remoção pelos agentes erosivos. Há o desenvolvimento de Depósitos Tecnogênicos *Gárbicos*, em especial por meio de deposição no interior de voçorocas, que apenas corroboram para o seu crescimento (FIGURA 6 e 7).

Estes depósitos tecnogênicos alteram a composição física e química do solo. Quanto aos aspectos físicos, as diferenças entre solos e depósitos faz com que processos erosivos sejam facilitados, pois os materiais depositados são facilmente removidos. Devido à deposição tecnogênica *gárbica* no interior de voçorocas, processos de retrabalhamento como Alcovas de Regressão são desencadeados, desestabilizando o pacote e aumentando a incisão.

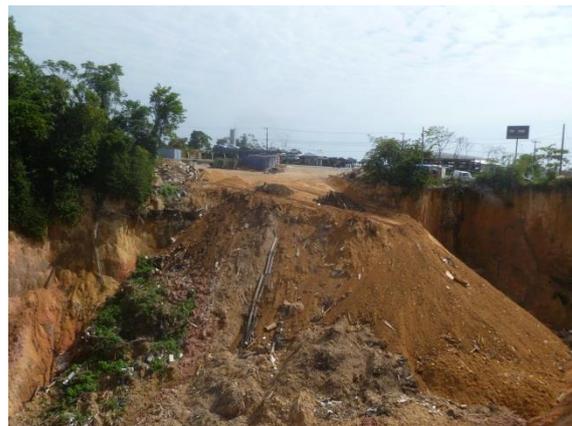
Figura 7: Voçoroca no bairro Distrito Industrial II com presença de deposição Tecnogênica *Espólicas*.  
Fonte: Armando Brito da Frota Filho, 2015

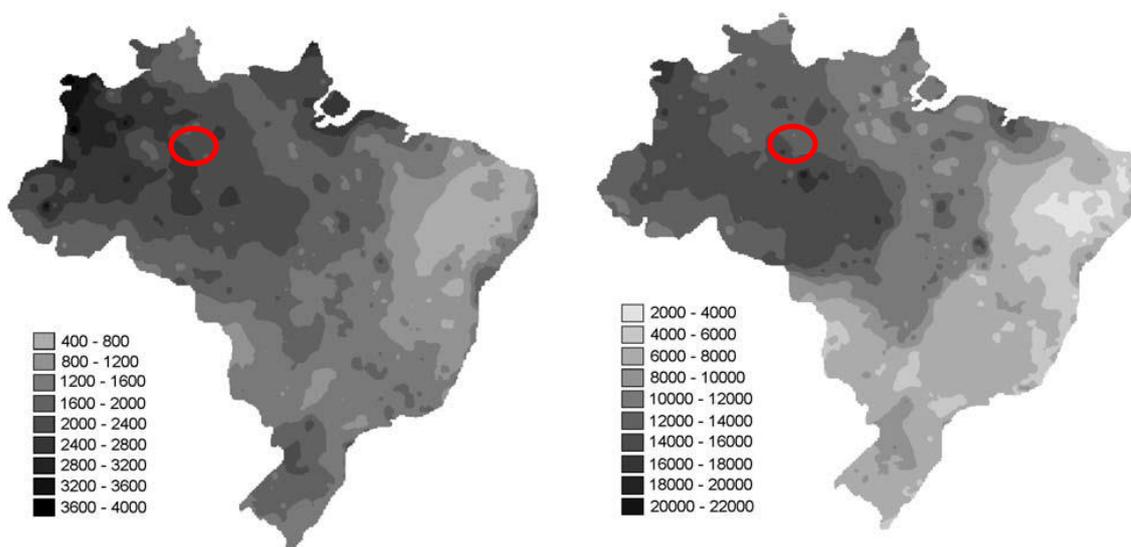
Nesse sentido, Silva (2004) aduz que o potencial erosivo da chuva, ou seja, a erosividade para a região Amazônica é bastante elevada, representando o mais alto índice quando comparada com o restante do Brasil. Mostra que a influência das altas taxas pluviométricas influencia no desencadeamento e desenvolvimento do processo erosivo, em especial quando o solo não possui cobertura vegetal. Silva et al. (2009) assinala um valor elevado para a taxa de erosividade na ordem de  $14.129 \text{ MJ mm ha}^{-1} \text{ h}^{-1} \text{ ano}^{-1}$  para a cidade de Manaus, considerando que a faixa de variação para no Brasil é de  $3.116$  a  $20.035 \text{ MJ mm ha}^{-1} \text{ h}^{-1} \text{ ano}^{-1}$  (FIGURA 08)

Figura 8: Comparação dos mapas de pluviometria anual (à esquerda, em mm por ano) e Erosividade (em  $\text{MJ mm ha}^{-1} \text{ h}^{-1} \text{ ano}^{-1}$ ). Círculo vermelho destaca a cidade de Manaus. Fonte. Silva, 2004

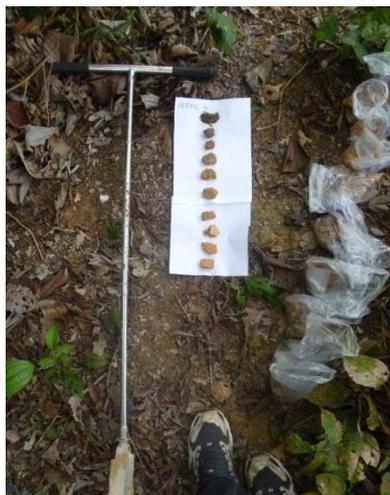
Figura 12: Trado holandês usado para coleta das amostras de solo  
Fonte: Armando Brito da Frota Filho  
05/02//2011

Coletaram-se 42 amostras de solo através de tradagem em uma encosta na Bacia Hidrográfica Colônia Antônio Aleixo (FIGURA 12), até um (01) metro de profundidade. Em seguida, as amostras foram identificadas e encaminhadas para análise em laboratório (LATOSSOLO). Posteriormente, as amostras passaram pelo processo de secagem conhecido como Terra Fina Seca ao Ar (TFSA), depois fragmentadas e passadas em peneira com malha de 2 mm para serem quarteadas (FIGURA 13), separando-se 20 gramas em um béquer.

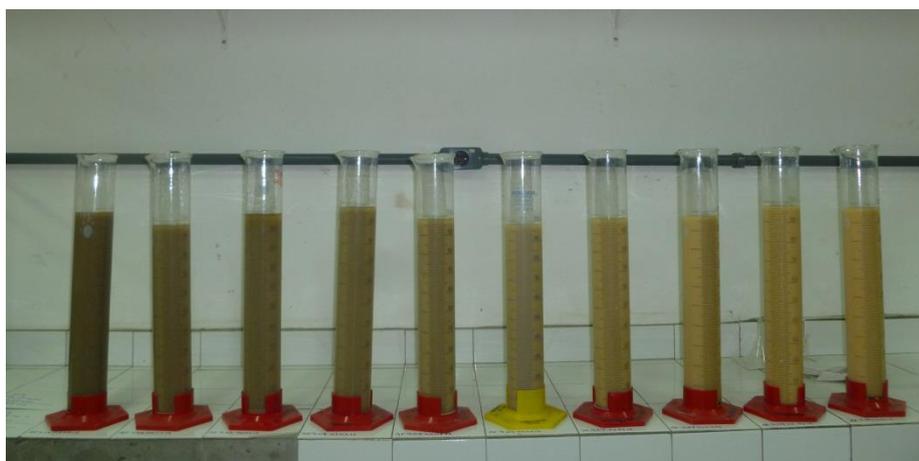
Figura 14: Amostras em processo de decantação da argila.  
Método da EMPRABA (1997).  
Fonte: Armando Brito da Frota Filho, 2015

A quantidade de argila foi aferida por meio do método pipetagem (EMBRAPA, 1997) (FIGURA 14). As areias foram fracionadas através do peneirador mecânico e do jogo de peneiras sendo utilizado um total de quatro peneiras de malhas de tamanhos diferentes (1 mm; 0,5 mm; 0,25 mm; e, 0,125 mm) correspondendo respectivamente, às frações de areia muito grossa, areia grossa, areia média, areia fina e areia muito fina, pesando cada porção retida nas peneiras separadamente. A quantidade de silte é determinada através da subtração da quantidade de argila e areia do total analisado.

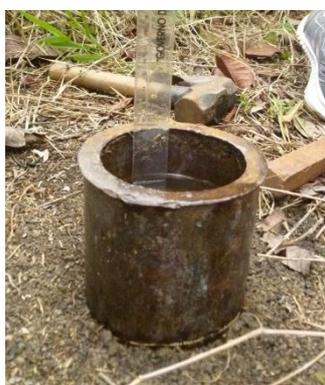
Figura 16: Infiltrômetro de *Hills*.  
Fonte: Armando Brito da Frota Filho, 2015

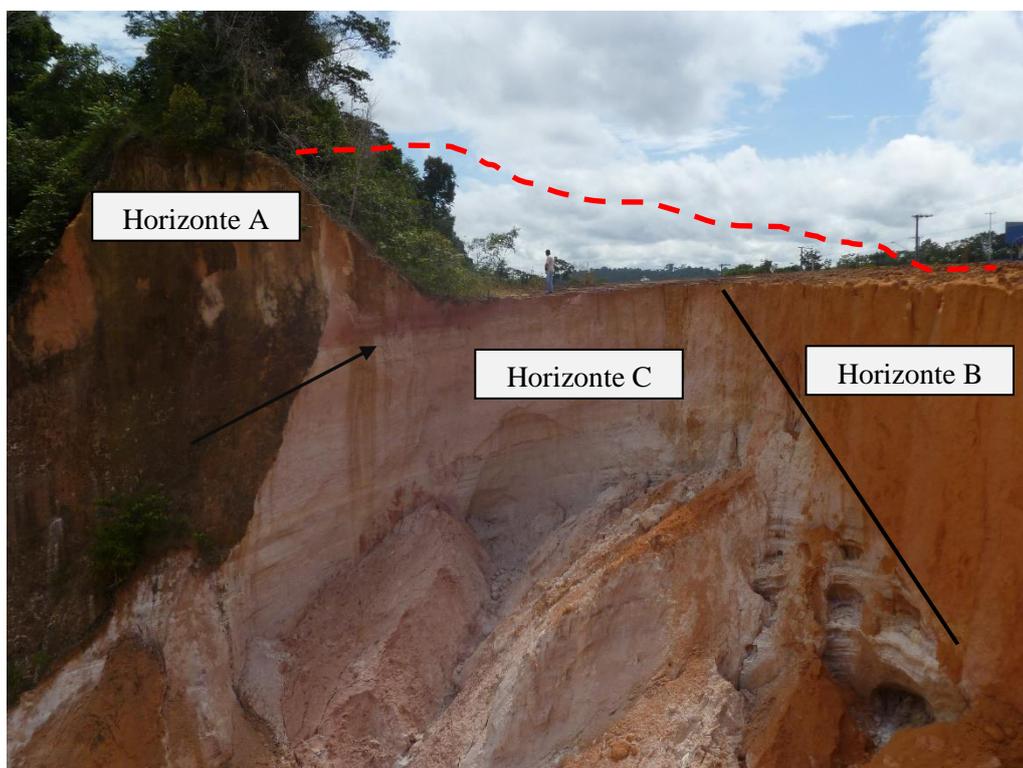
Figura 19: Voçoroca localizada no bairro Distrito Industrial II, BH Colônia Antônio Aleixo. Linha tracejada vermelha representa o volume de solo removido. Fonte: Armando Brito da Frota Filho, 2012

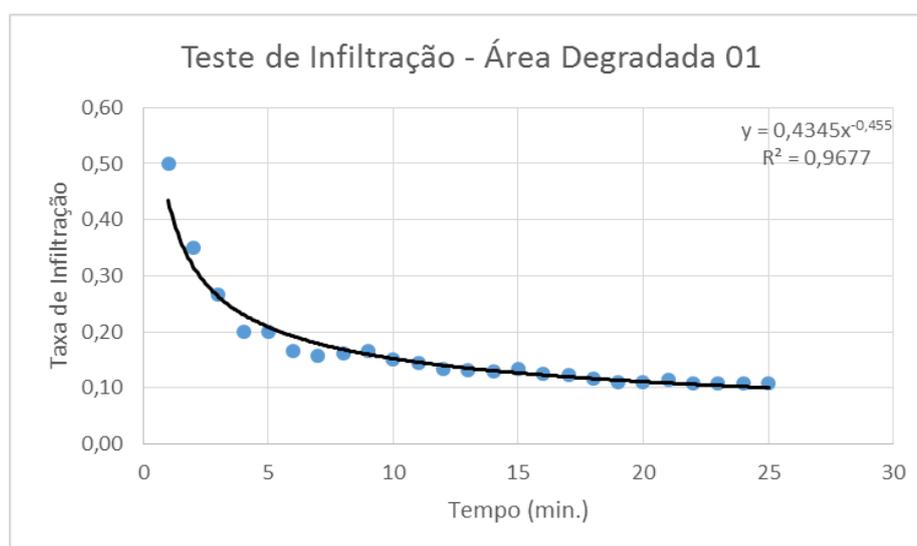
Gráfico 2: Teste de Infiltração realizado em área degradada, no bairro Distrito Industrial II  
Fonte: Leitão (2014).

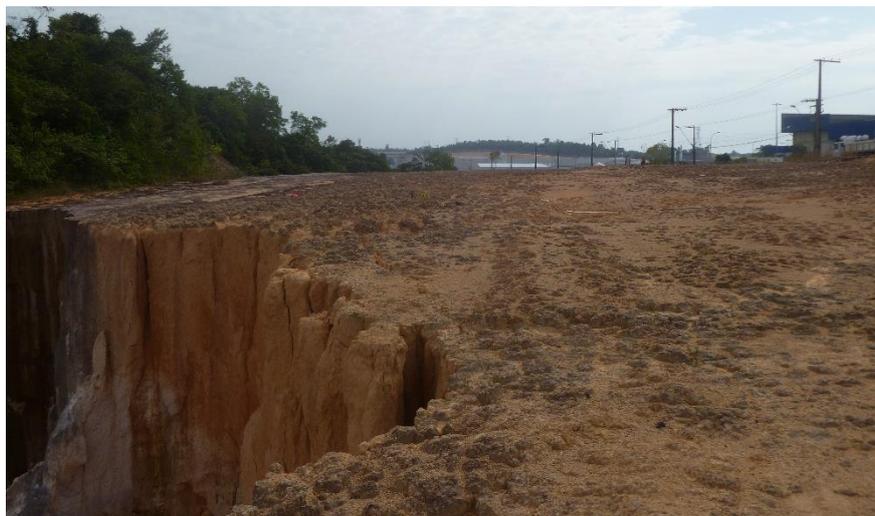
Figura 20: Local do teste de infiltração, próxima a voçoroca, bairro Distrito Industrial II  
 Fonte: Armando Brito da Frota Filho, 13/08/2015

O segundo teste de infiltração (GRÁFICO 03) também foi realizado em área degradada, o qual o solo foi terraplanado, compactado e com presença de crostas lateríticas (FIGURA 20) e com uma feição erosiva do tipo voçoroca nas adjacências.

Apresentou taxa inicial de 0,05 mm/min. e se estabilizou a partir do 14º minuto com taxa de 0,01. O teste teve duração de 20 minutos apresentando taxa média de 0,02 mm/min. que é uma taxa muito baixa, porém condizente com as características físicas da área, tais como a ausência da cobertura vegetal e dos horizontes superiores do solo (horizontes O, A e parte do B), alto nível de compactação e presença de crostas ferruginosas.

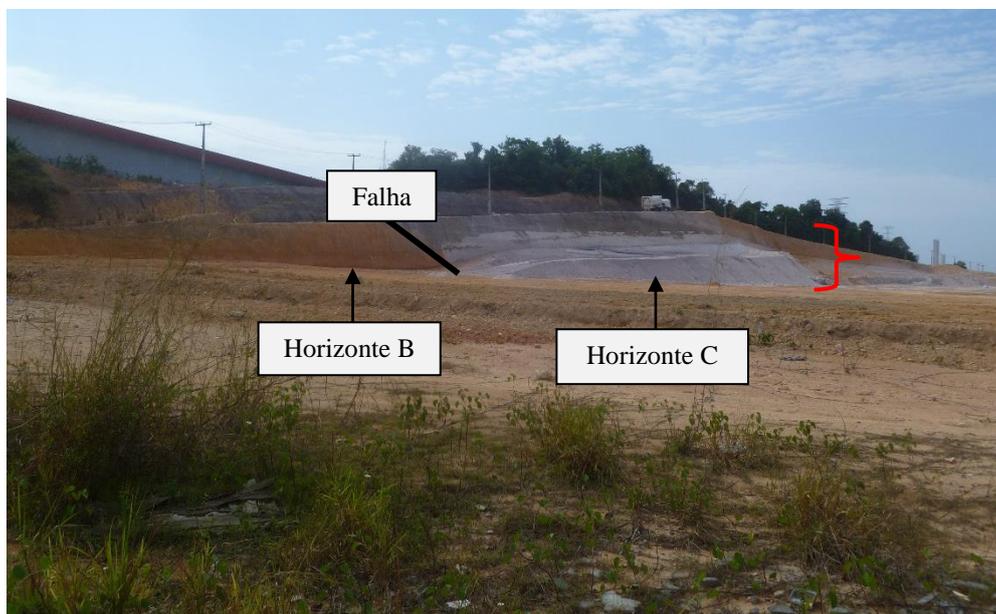
Figura 21: Área de terraplanagem no bairro Distrito Industrial II, BH Colônia Antônio Aleixo. Chave vermelha representa o volume de solo removido. Presença de falhamento  
 Fonte: Armando Brito da Frota Filho, 2015

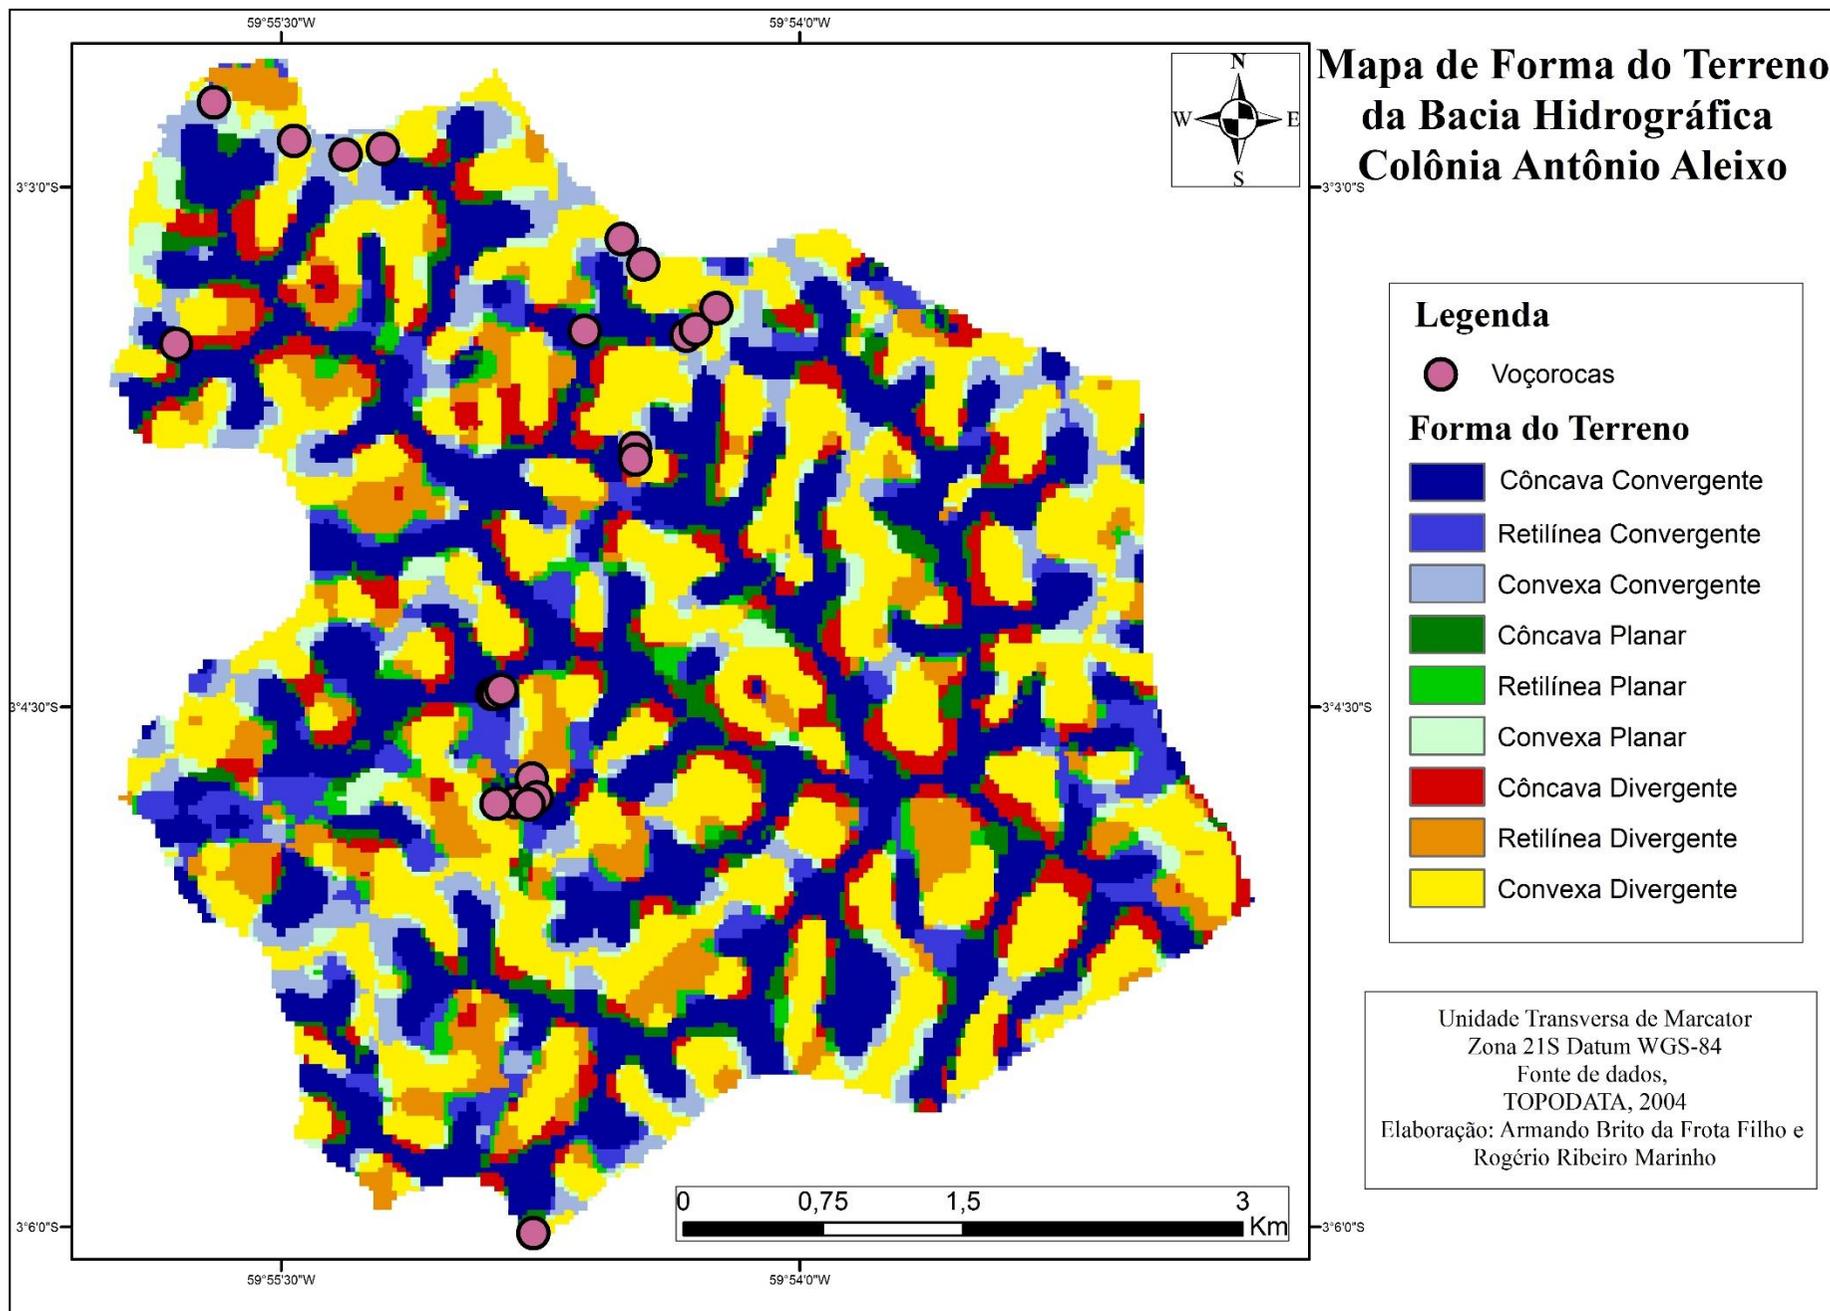
Figura 22: Mapa de Forma do Terreno e localização das voçorocas da Bacia Hidrográfica Colônia Antônio Aleixo, Manaus-AM.  
Org. Armando Brito da Frota Filho e Rogério Ribeiro Marinho, 2016.

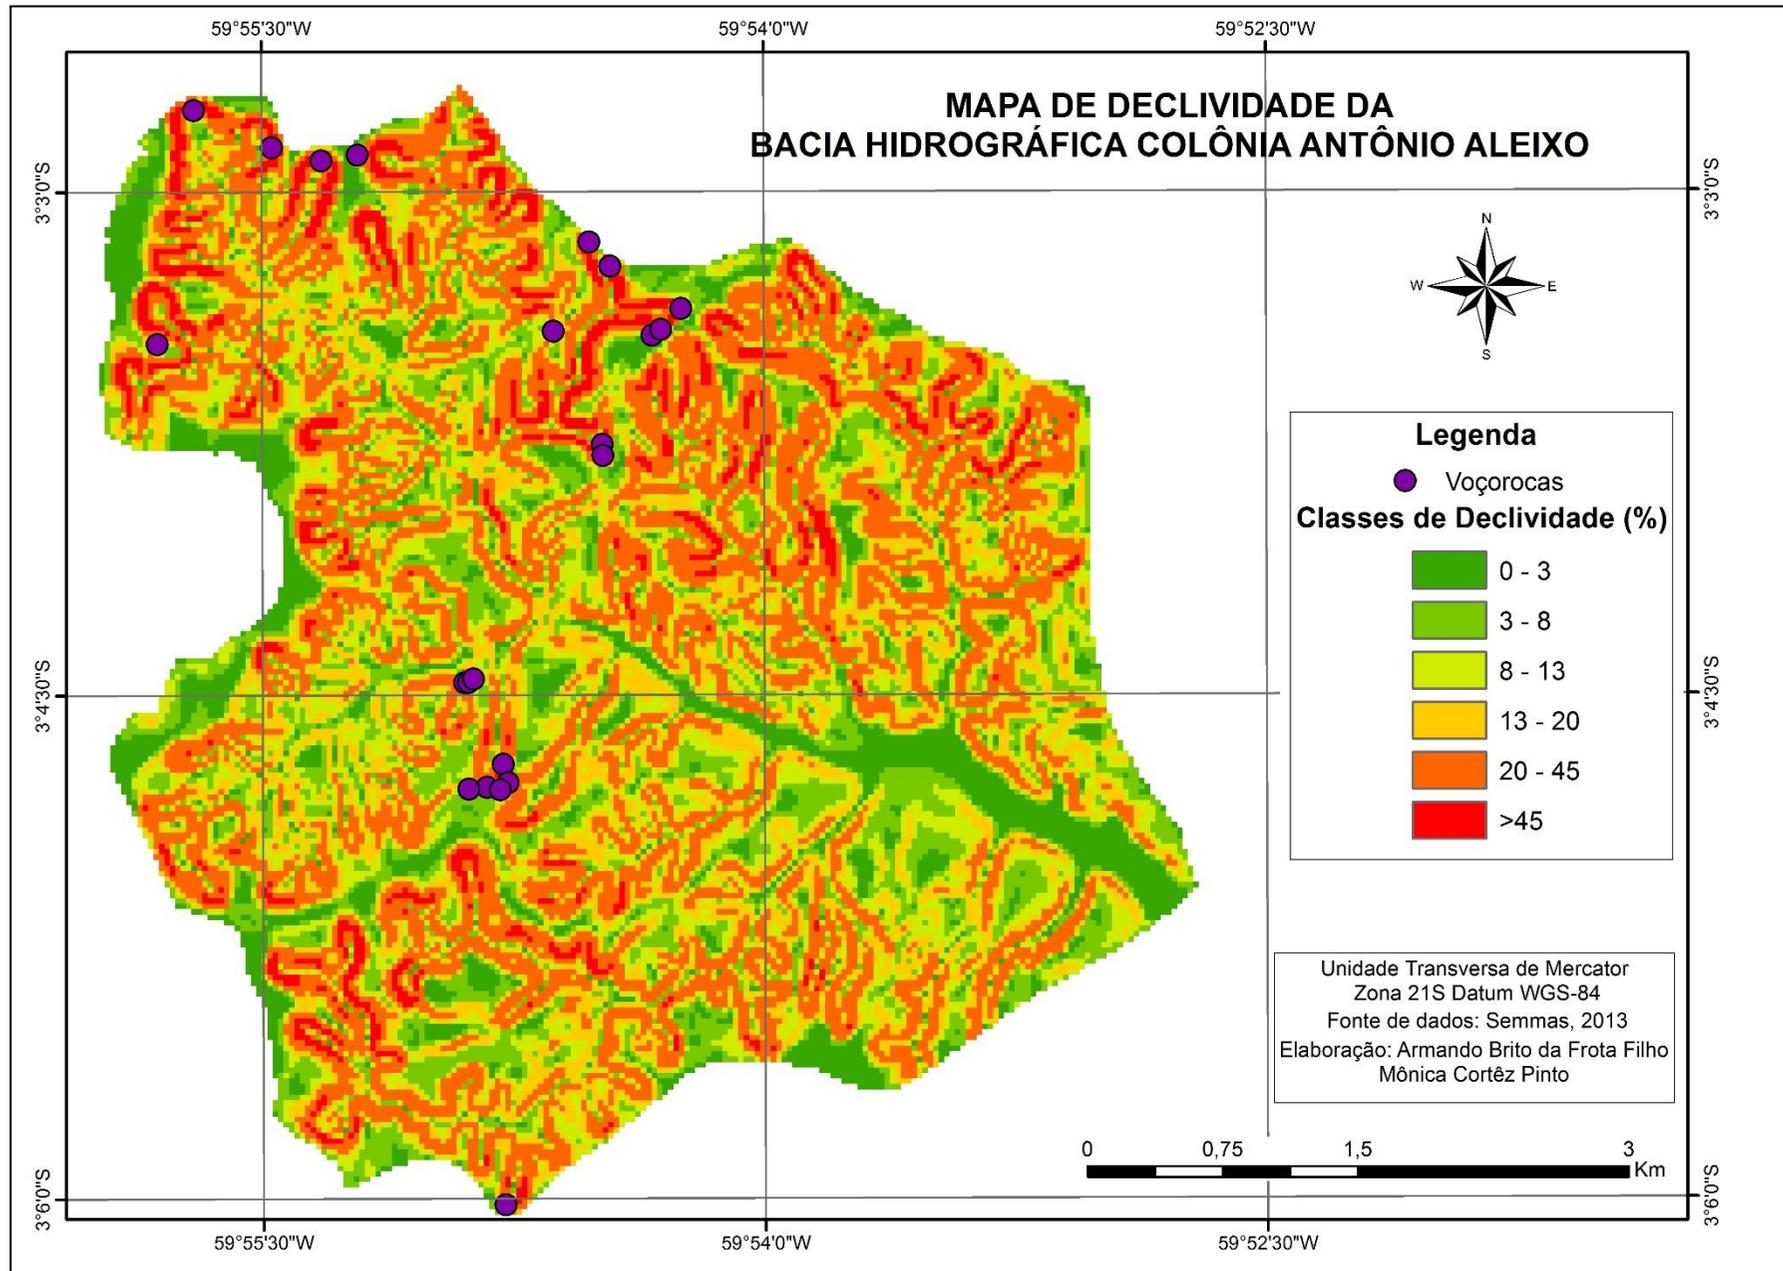
Figura 24: Mapa de Declividade e localização das voçorocas da Bacia Hidrográfica Colônia Antônio Aleixo, Manaus-AM.  
Elaboração: Armando Brito da Frota Filho e Mônica Cortêz Pinto, 2016

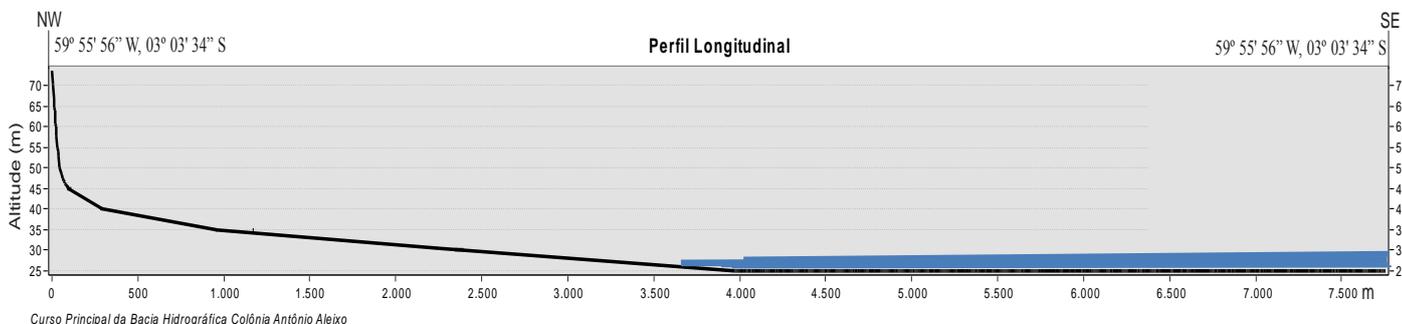
Figura 26: Perfil Longitudinal do rio principal da Bacia Hidrográfica Colônia Antônio Aleixo, Manaus-AM.  
Fonte: SEMMAS, 2013. Org: Armando Brito da Frota Filho, 2015.

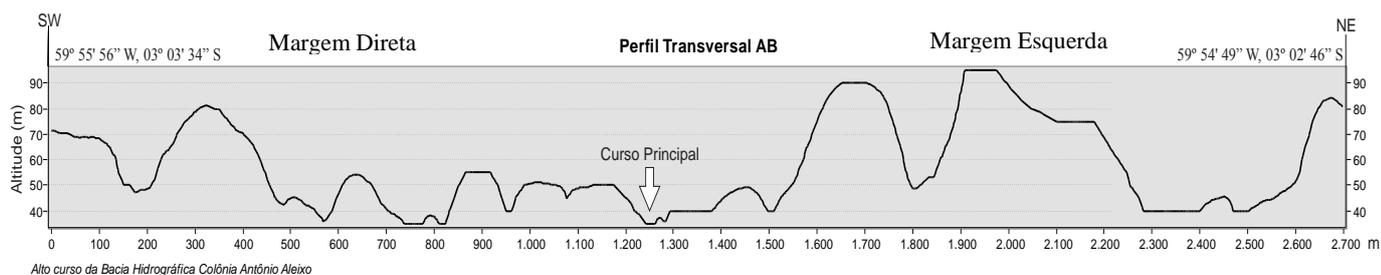
Figura 27: Perfil Transversal A-B, localizado no curso superior da Bacia Hidrográfica Colônia Antônio Aleixo  
Fonte: SEMMAS, 2013. Org: Armando Brito da Frota Filho, 2015

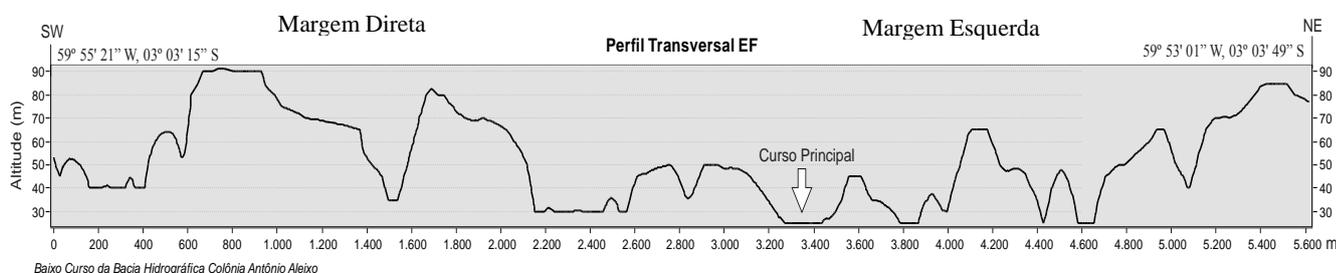
Figura 29: Perfil Transversal E-F, localizado no curso inferior da Bacia Hidrográfica Colônia Antônio Aleixo  
Fonte: SEMMAS, 2013. Org: Armando Brito da Frota Filho, 2015

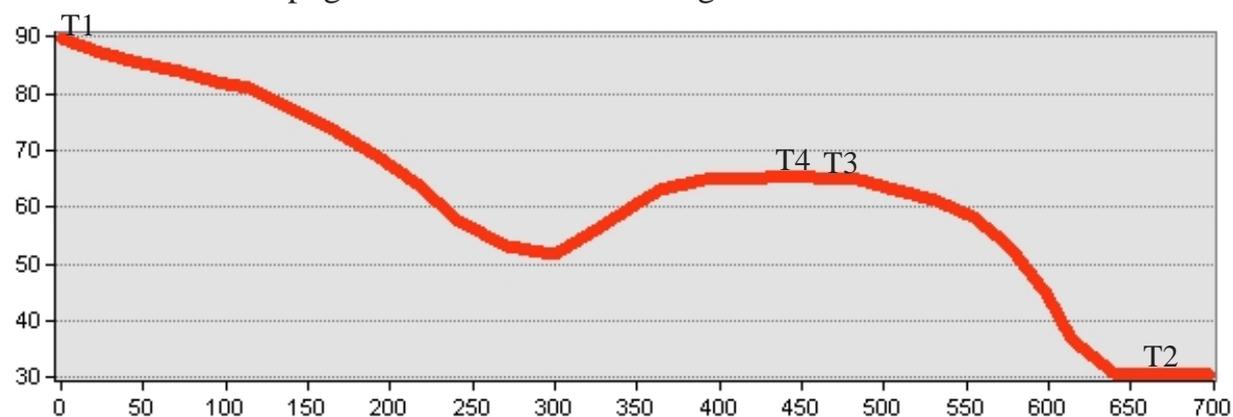
Figura 31: Perfil Topográfico 01 da Bacia Hidrográfica Colônia Antônio Aleixo com as localizações dos pontos coleta de solo, teste de Infiltração e Resistência a Penetração.

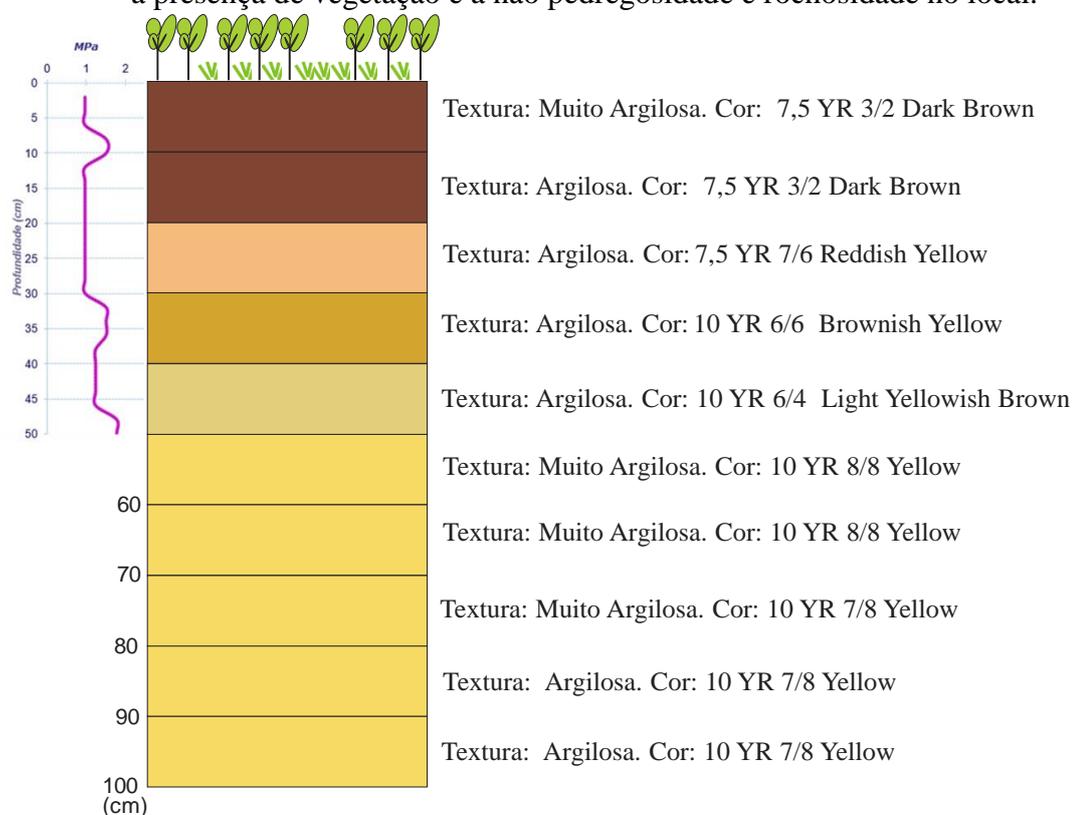
Figura 32: A – Teste de resistência a penetração; B – Perfil de solo do Ponto 01, no topo da encosta, BH Colônia Antônio Aleixo. Org. Armando B. da Frota Filho, 2015

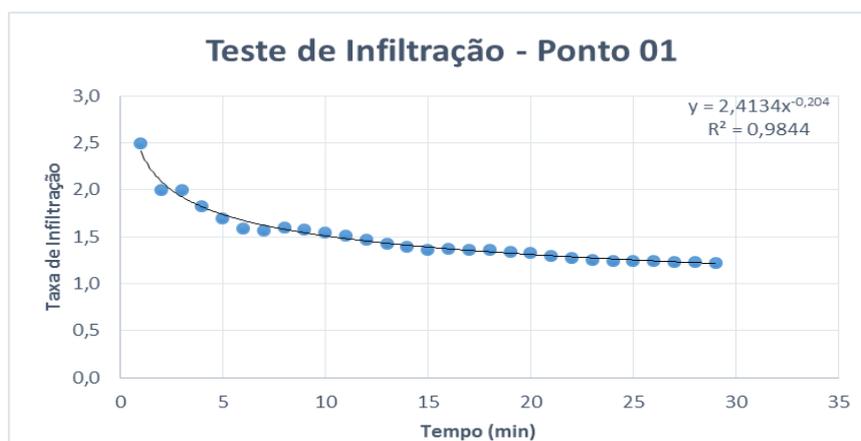
Gráfico 9: Teste de Infiltração realizado no topo da vertente, Ponto 01.  
Org. Armando Brito da Frota Filho, 2015

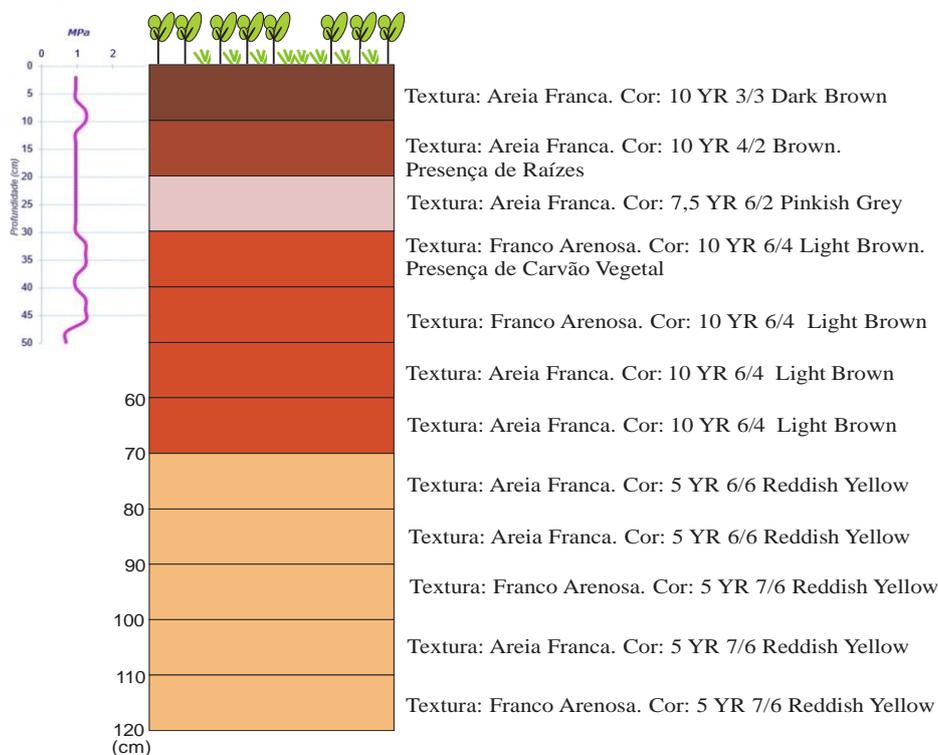
Figura 33: A – Teste de resistência a penetração; B – Perfil de solo do Ponto 02, na base da encosta, BH Colônia Antônio Aleixo. Org. Armando B. da Frota Filho, 2015

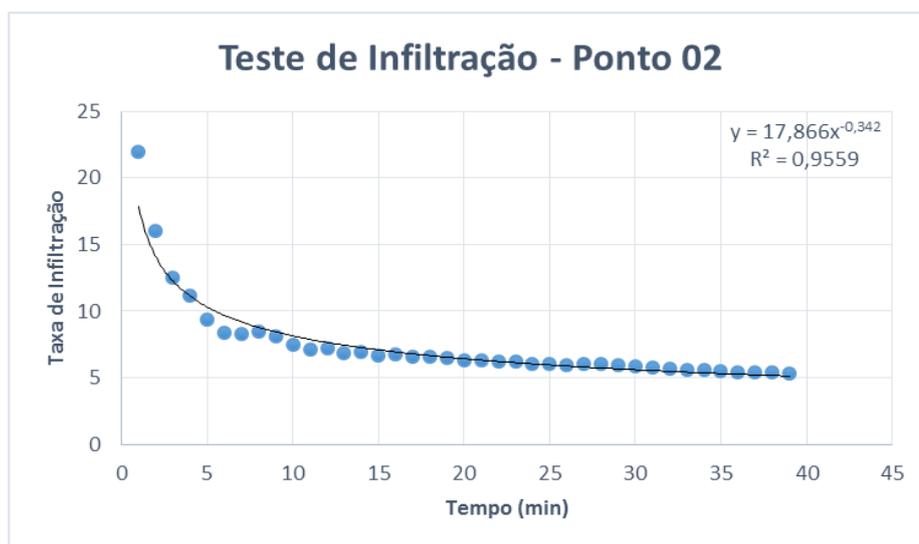
Gráfico 10: Teste de Infiltração realizado na base da vertente. Ponto 02

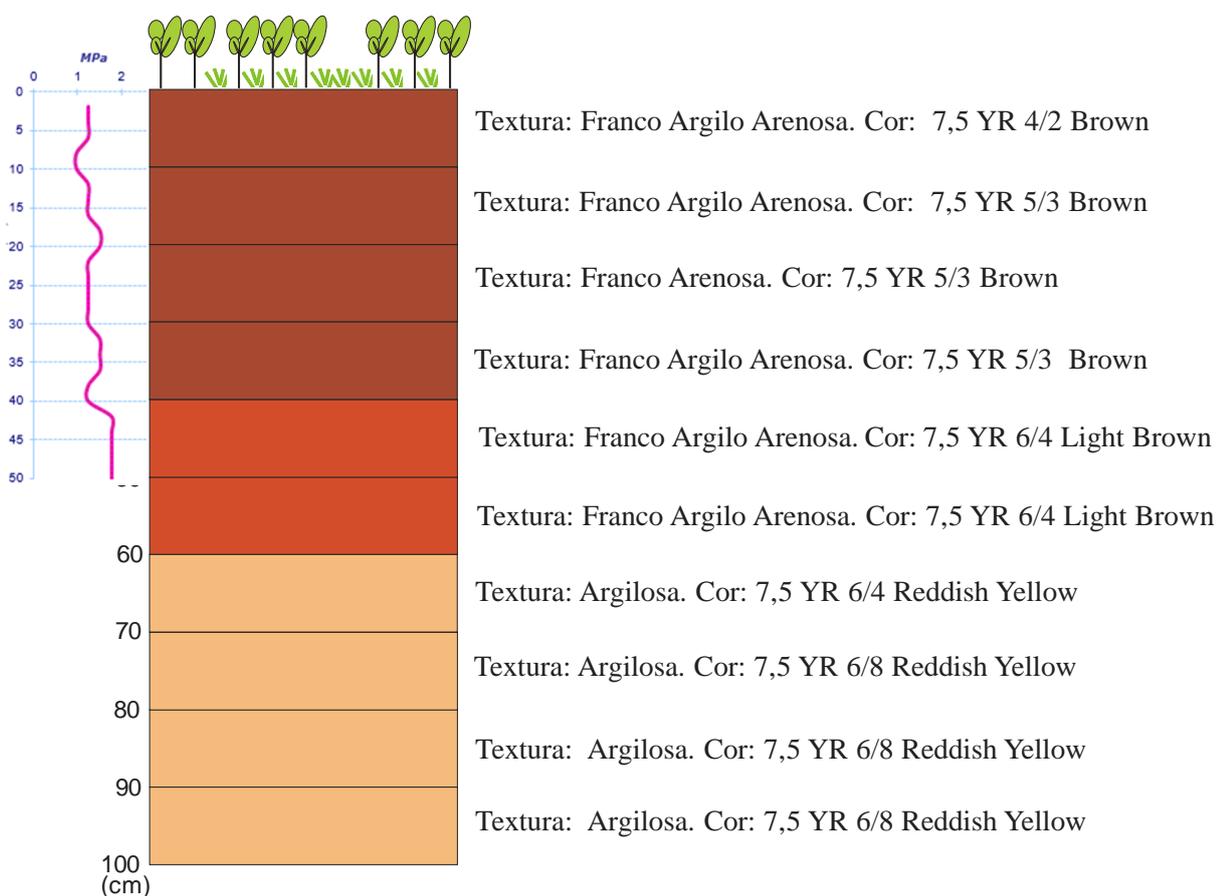
Figura 34: A – Teste de resistência a penetração; B – Perfil de solo do Ponto 03, na seção média da encosta, BH Colônia Antônio Aleixo.

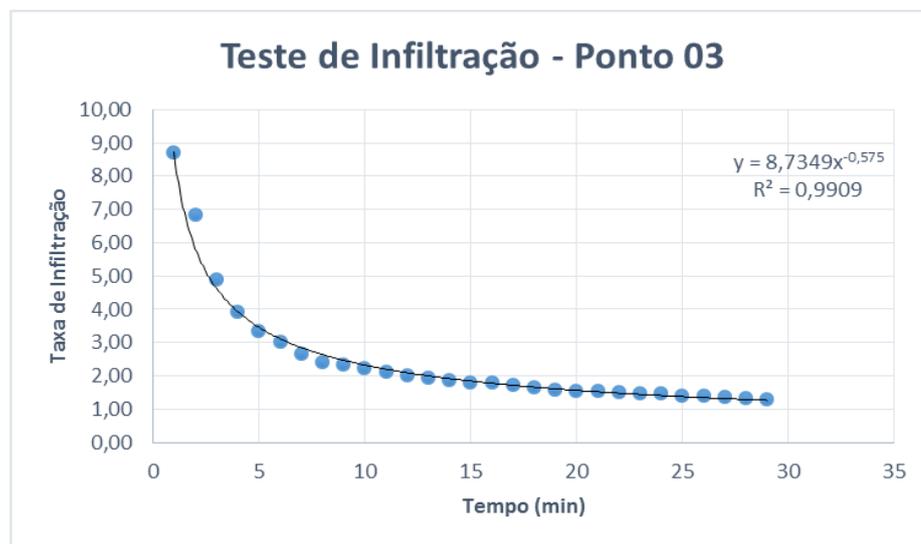
Gráfico 11: Teste de Infiltração realizado no terço inferior da vertente, ponto 03  
Org: Armando Brito da Frota Filho.2015

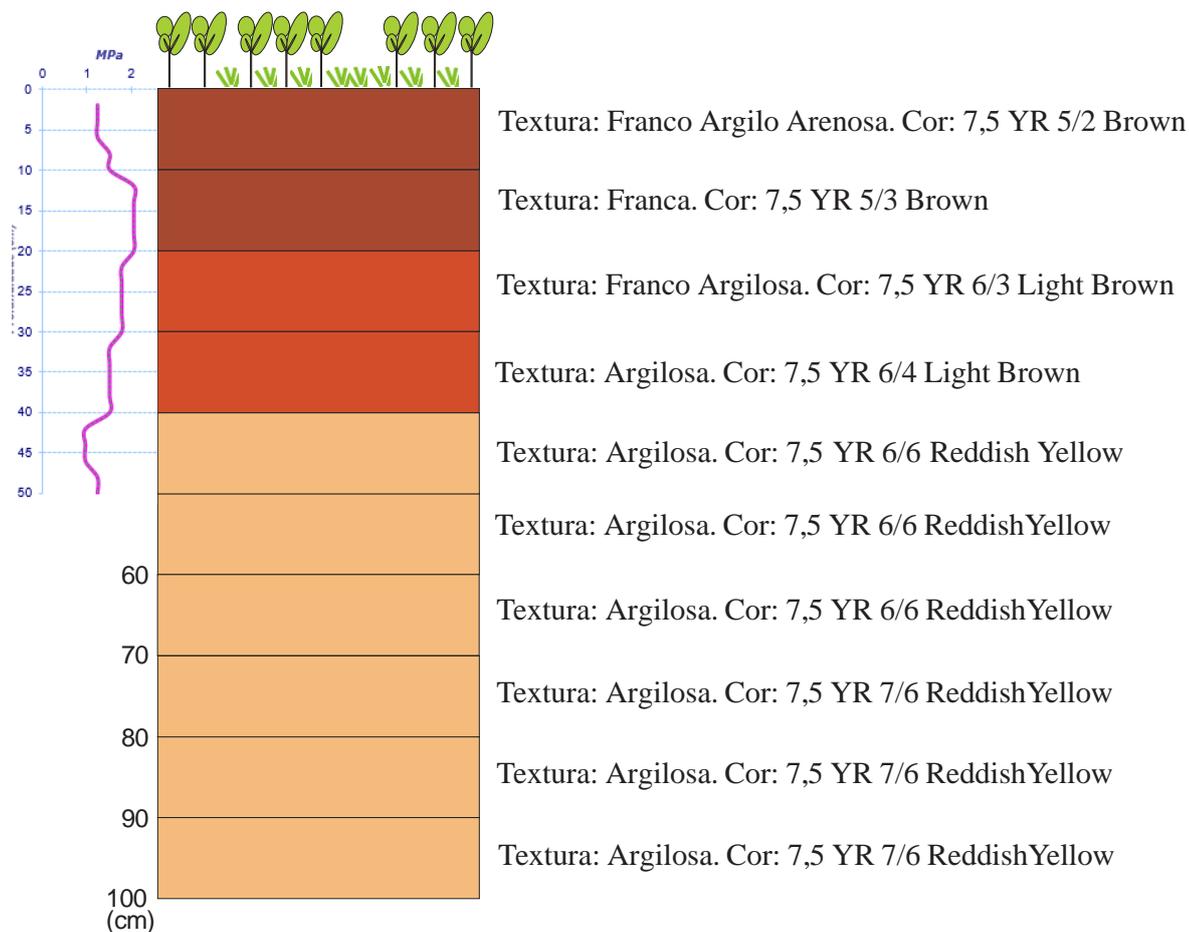
Figura 35: A – Teste de resistência a penetração; B – Perfil de solo do Ponto 04, na seção média da encosta, BH Colônia Antônio Aleixo. Org. Armando B. da Frota Filho, 2015

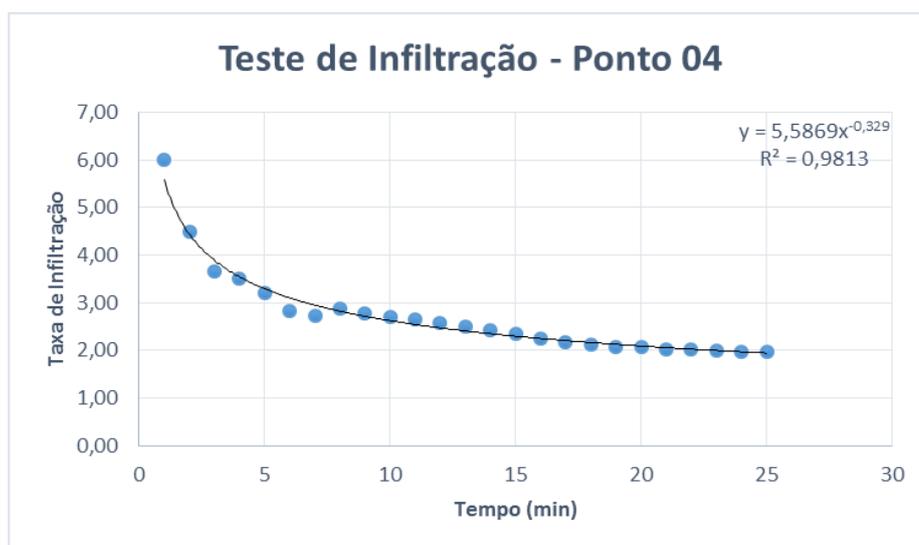
Gráfico 12: Teste de Infiltração realizado no terço inferior da vertente, ponto 04  
Org: Armando Brito da Frota Filho, 2015

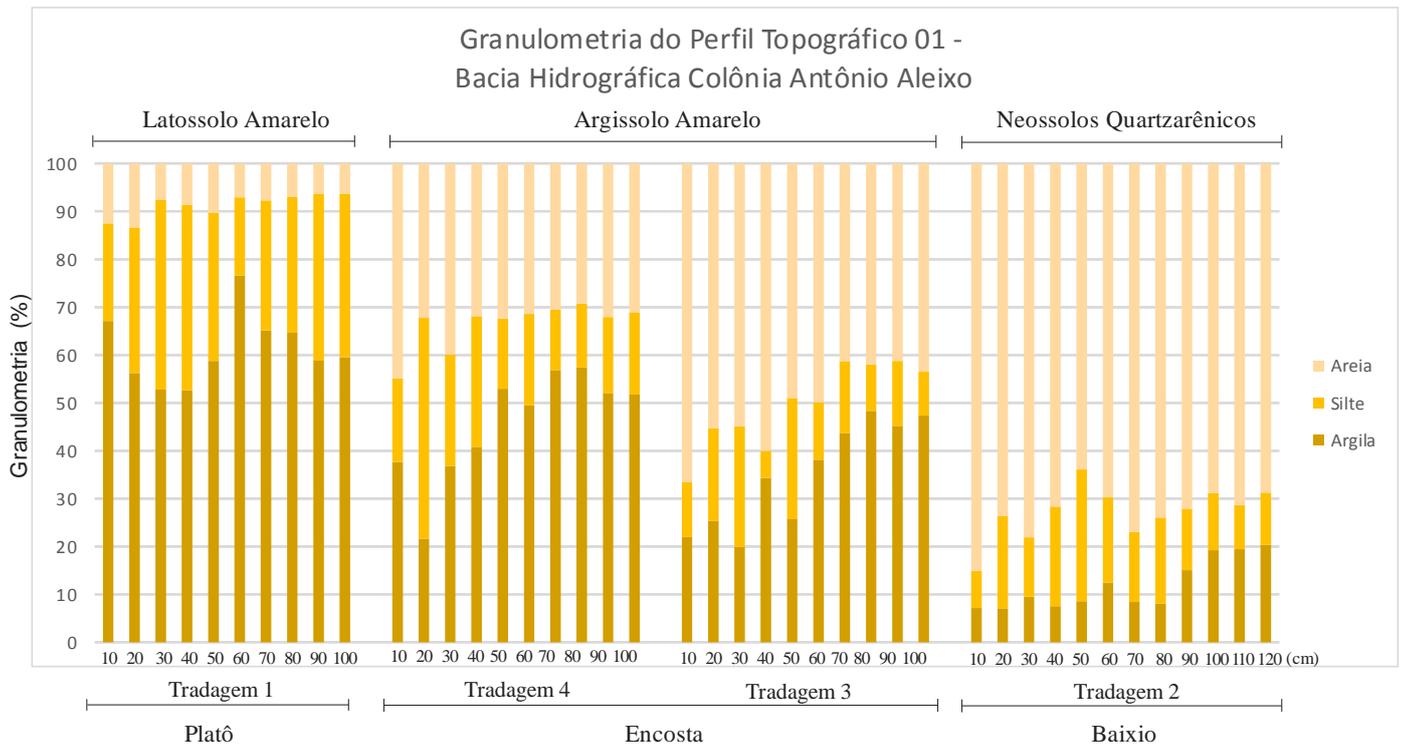
Gráfico 12: Granulometria do Perfil Topográfico 01 – Bacia Hidrográfica Colônia Antônio Aleixo. Org. Armando Brito da Frota Filho, 2015

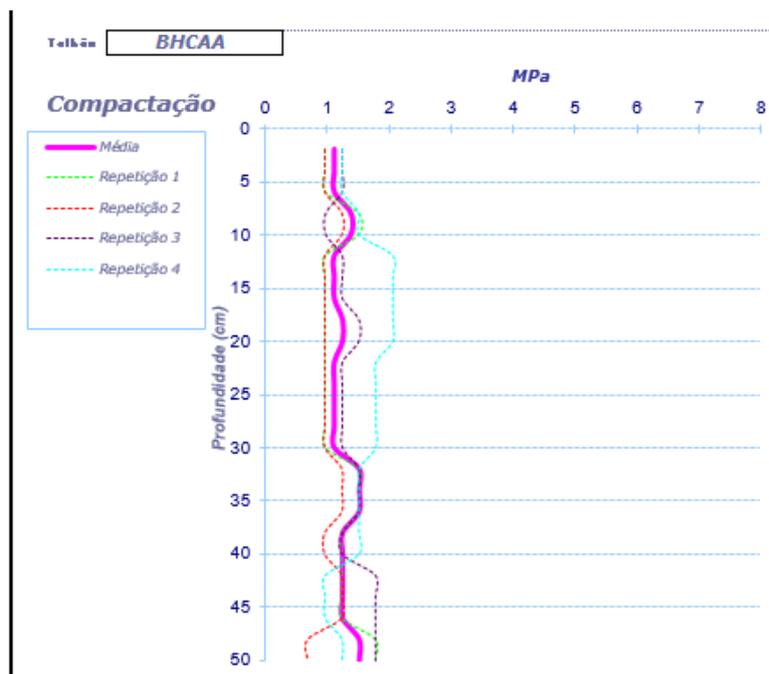
Gráfico 13: Taxa de resistência à penetração do solo, Média da topossequência da BH CAA.  
Org.: Armando Brito da Frota Filho, 2015

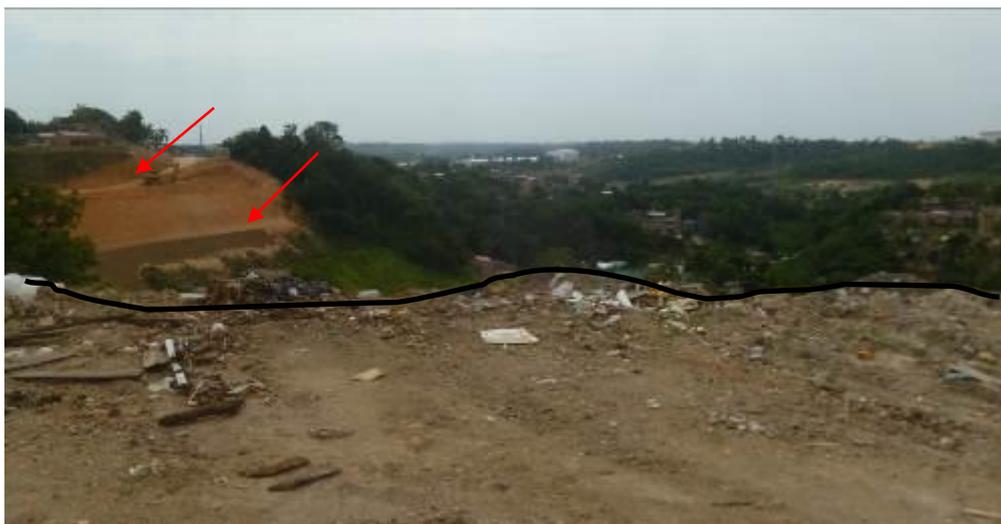
Figura 39: Voçoroca em processo de contenção pelo poder público no bairro Jorge Teixeira. A linha preta indica a borda da incisão. As setas vermelhas indicam os patamares.

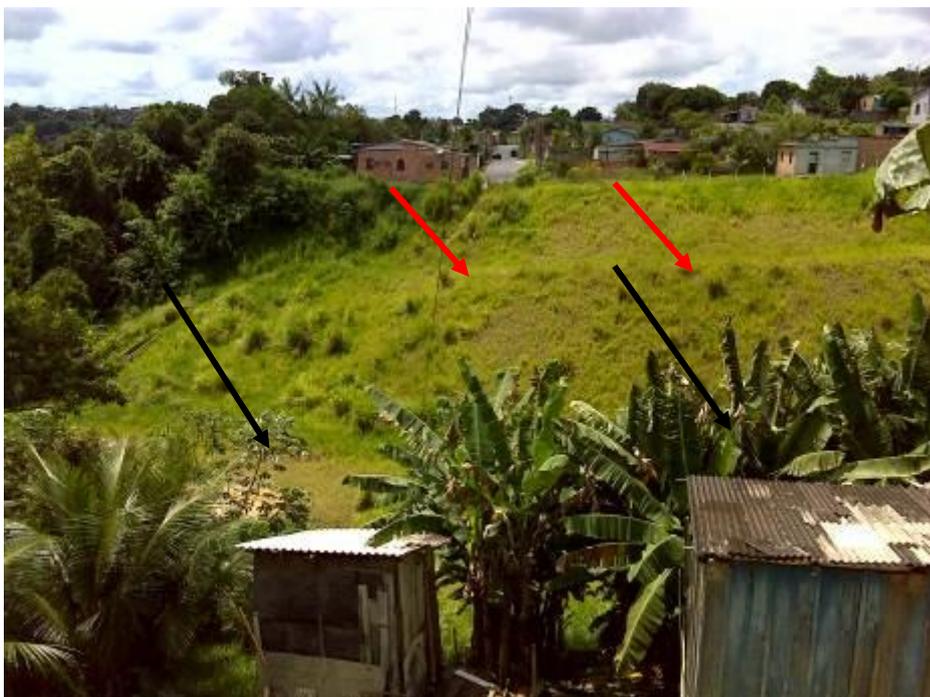
Figura 40: Voçoroca contida pelo poder público no bairro Jorge Teixeira. As setas vermelhas indicam os patamares. As setas pretas indicam as ocupações em local inapropriado.
