Análise da vulnerabilidade erosiva da Bacia Hidrográfica Colônia Antônio Aleixo,  
Manaus-AM

Dissertação de Mestrado apresentada ao Programa de Pós-Graduação em Geografia, da Universidade Federal do Amazonas, Área de concentração “Amazônia: Território e Ambiente”. Linha de pesquisa: Domínios da Natureza na Amazônia, como requisito parcial para obtenção do título de mestre em Geografia.

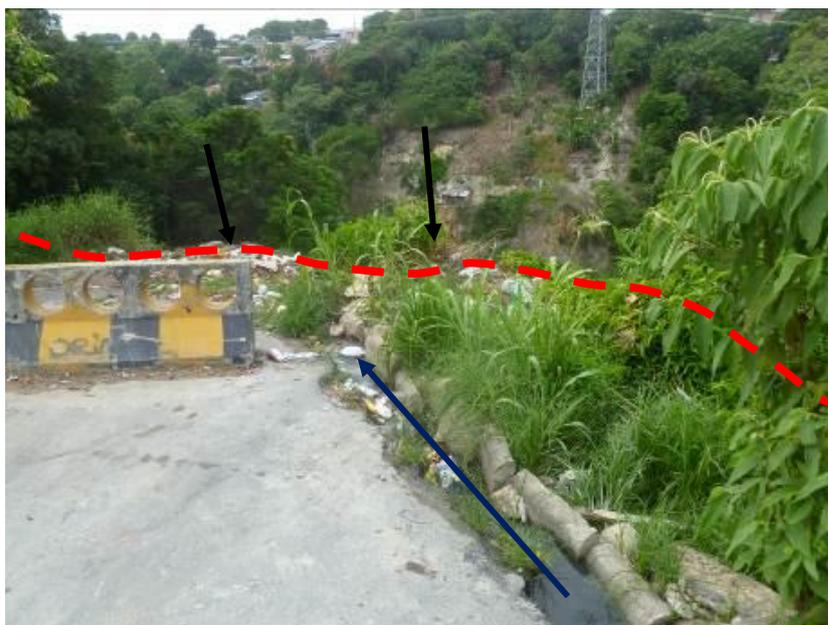
Figura 41: Rua interditada que encontra-se na borda de uma voçoroca. Bairro Jorge Teixeira. Tracejado vermelho indica a borda da incisão. A seta azul indica o sentido do escoamento das águas servidas, setas pretas indicam os resíduos sólidos na borda incisão. Fonte: Armando Brito da Frota Filho, 2015.

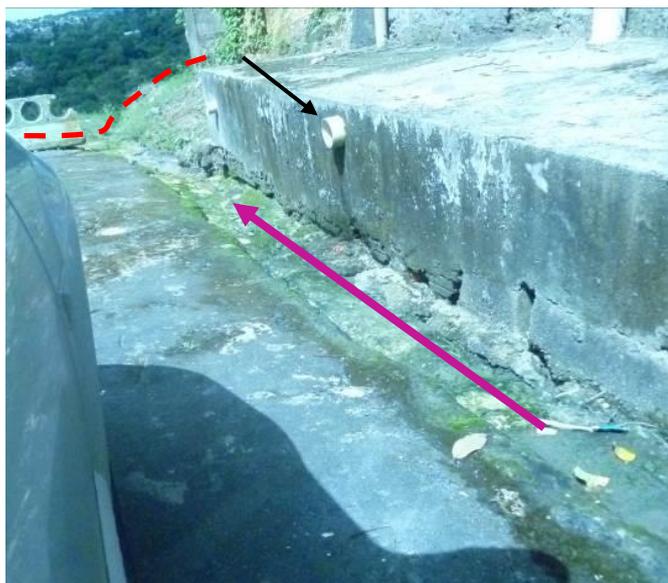
Figura 42: Voçoroca no Bairro Jorge Teixeira.  
Linha tracejada em vermelho indica a borda da voçoroca. A seta preta indica a saída de águas servidas de uma residência. Seta magenta indica a direção do fluxo para o interior da incisão.  
Fonte: Armando Brito da Frota Filho, 2015.

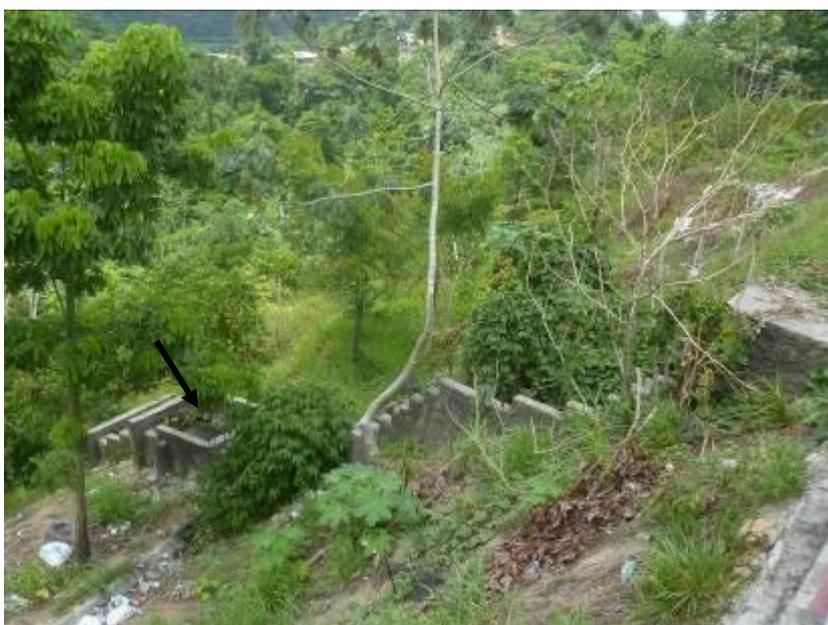
Figura 43: Canaleta com caixa coleta para dissipação de energia. Bairro Jorge Teixeira. Seta preta indica a caixa coletora.  
Fonte: Armando Brito da Frota Filho, 2015

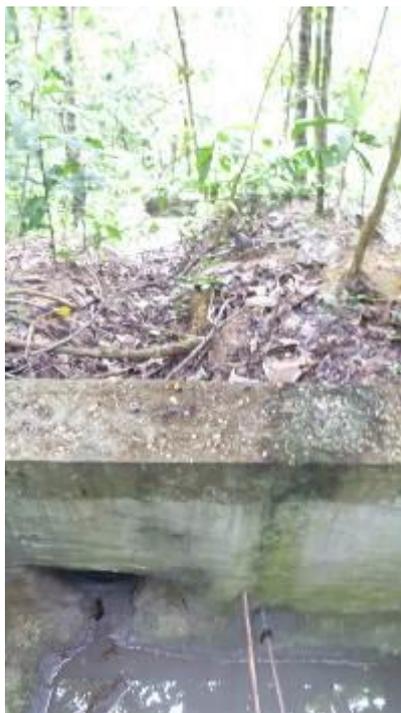
Figura 44: Canaleta com caixa coleta para dissipação de energia. Bairro Gilberto Mestrinho.  
Fonte: Armando Brito da Frota Filho, 2012.

Após intervenções do poder público, as canaletas foram reestruturadas e instaladas com a presença de dissipadores de energia e caixas coletoras, conforme se observa nas Figuras 43 e 44. Esse fato ocorreu nestes dois bairros especificamente, e no que se refere à figura 43, a construção desta canaleta ocorreu associada ao processo de contenção da voçoroca.

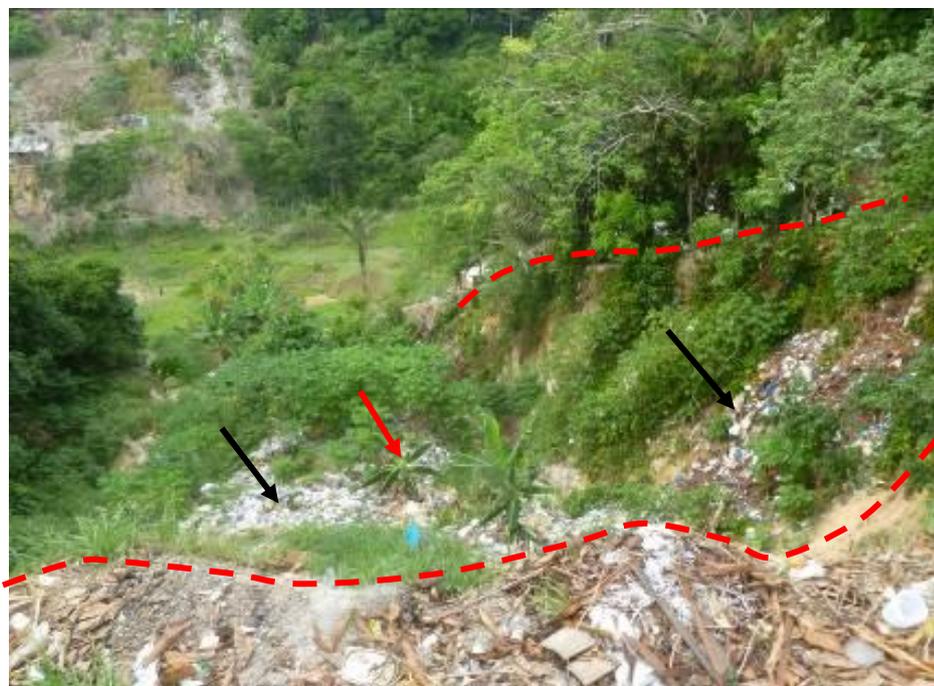
Figura 45: Voçoroca com deposição Tecnogênia Gárbica no bairro Jorge Teixeira. Linha tracejada em vermelho indica a borda e limites da voçoroca. As setas pretas indicam os resíduos sólidos. Setas Vermelhas indicam a presença de bananeiras no interior da incisão.

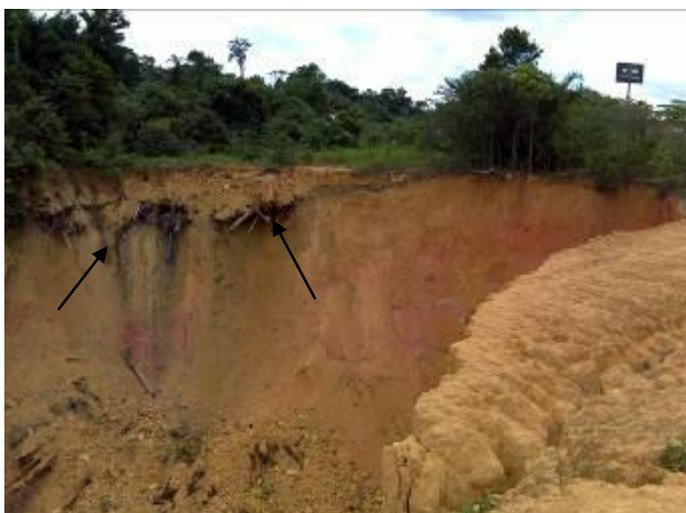
Figura 46: Cabeceira de uma voçoroca no Bairro Distrito Industrial II.

Setas pretas indicam os restos de uma árvore.

Certas dinâmicas como a deposição de resíduos em incisões ganham outra dimensão quando confrontadas com a do bairro Distrito Industrial II, como pode ser observado nas Figuras 46 e 47. Nestas figuras é possível perceber a presença da incisão com a intervenção humana, não no sentido de contê-la, mas de usá-la como local de deposição de rejeitos (FIGURA 48), onde há a deposição de material Tecnogênico, variando entre Gárbico, Úrbico e, principalmente, Espólicos.

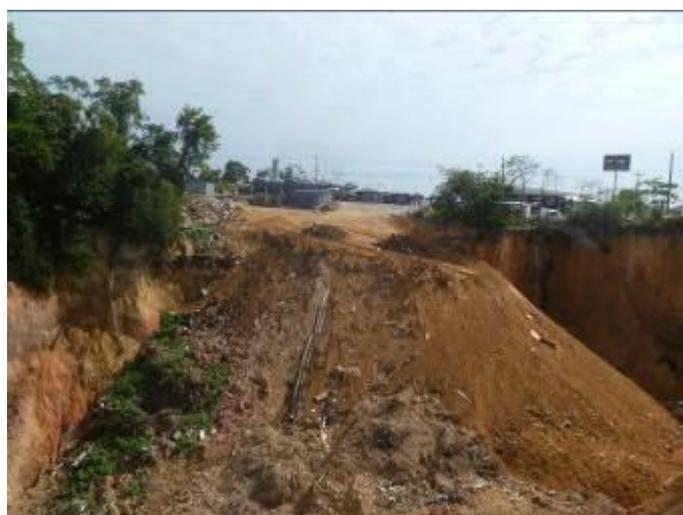
Figura 47: Cabeceira de uma voçoroca no Bairro Distrito Industrial II, com intervenção humana e deposição tecnogênica.

Esse processo fez com que a voçoroca tivesse um crescimento acelerado e chegasse mais próxima à via pública. No entanto, apesar da voçoroca apresentar-se mais ampla, sua profundidade reduziu devido à deposição de resíduos sólidos.

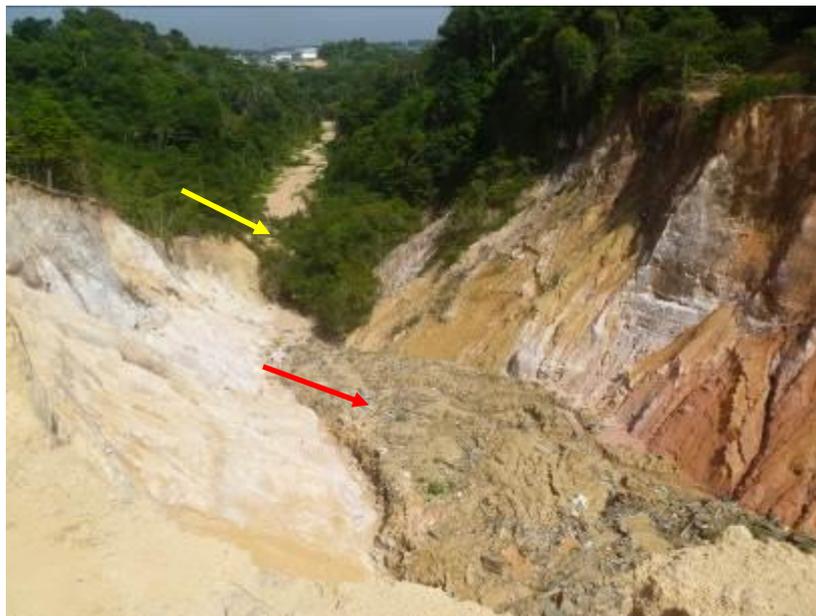
Figura 48: Interior de uma voçoroca no Bairro Distrito Industrial II, com intervenção humana e deposição tecnogênica. Seta Vermelha indica a localização da Deposição Tecnogênica; Seta amarela indica o canal assoreado.  
Fonte: Armando Brito da Frota Filho, 2015.

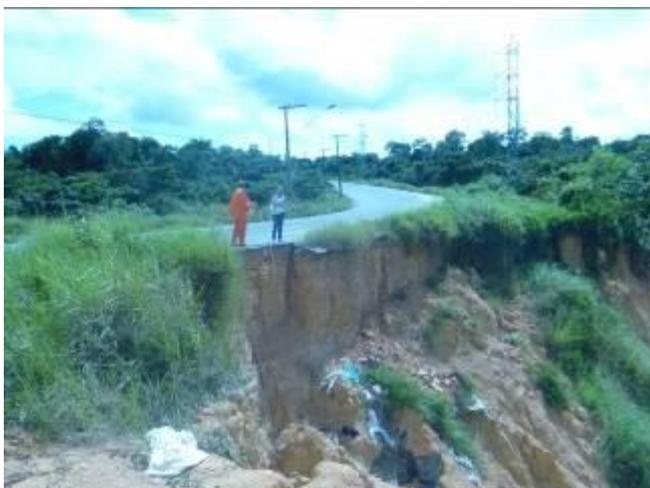
Figura 49: Voçoroca que alcançou a via pública no bairro Distrito Industrial II.  
Fonte: Armando Brito da Frota Filho, 2011.

Neste bairro, devido à baixa ocupação por residências, a intervenção do Poder Público é mínima, o que levou a um alto número de incisões do tipo voçoroca, ocasionando o surgimento de voçorocas que apresentam as maiores dimensões, e conseqüentemente, provocam diversos impactos à bacia hidrográfica devido à grande quantidade de sedimentos carreados da incisão. Sendo que, a intervenção somente ocorre se as vias ou aparelhos urbanos estiverem em risco, como pode ser observado nas figuras 49 e 50.

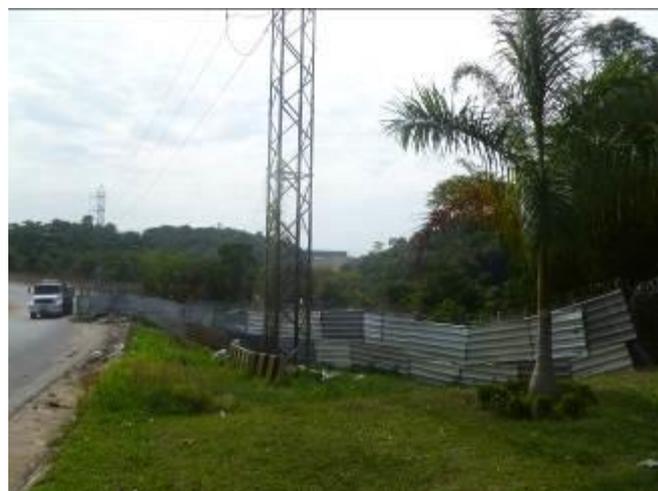
Figura 50: Voçoroca em processo de contenção no bairro Distrito Industrial II.  
Fonte: Armando Brito da Frota Filho, 2015.

No que se refere à rede de drenagem pluvial, na parte residencial a drenagem de águas servidas apresenta a mesma dinâmica dos bairros Jorge Teixeira e Gilberto Mestrinho. Porém, quando a voçoroca chega a pontos críticos, em que há intervenção, são instaladas canaletas com caixas coletoras e dissipadores de energia.

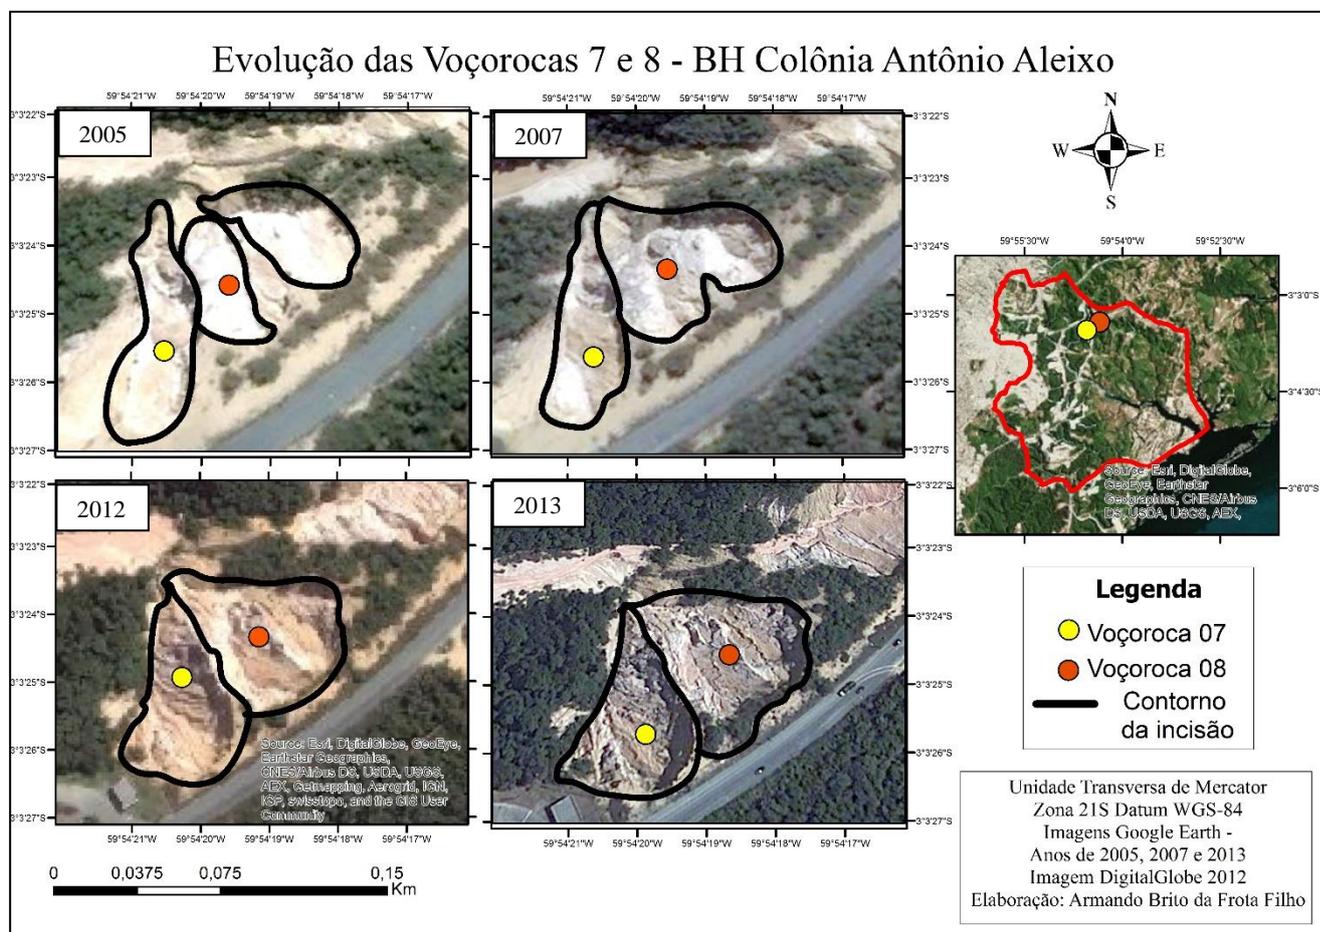
Figura 52: Mapa da evolução das voçorocas 07 e 08 com imagens dos anos de 2005, 2007, 2012 e 2013.  
Fonte: Google Earth e DigitalGlobe. Org. Armando Brito da Frota Filho, 2016.

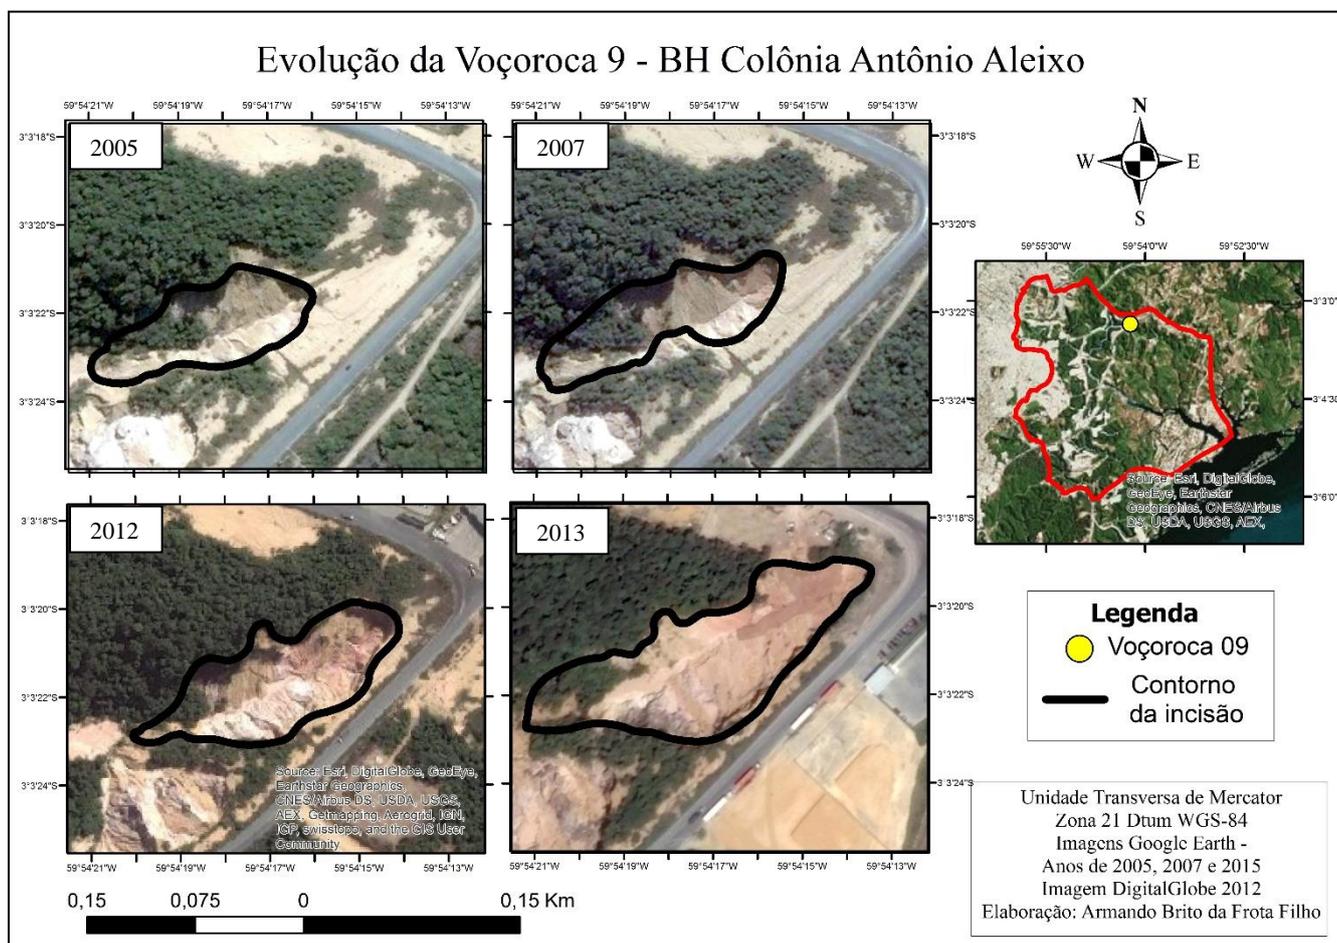
Figura 53: Mapa da evolução da voçoroca 09 com imagens dos anos de 2005, 2007, 2012 e 2013.

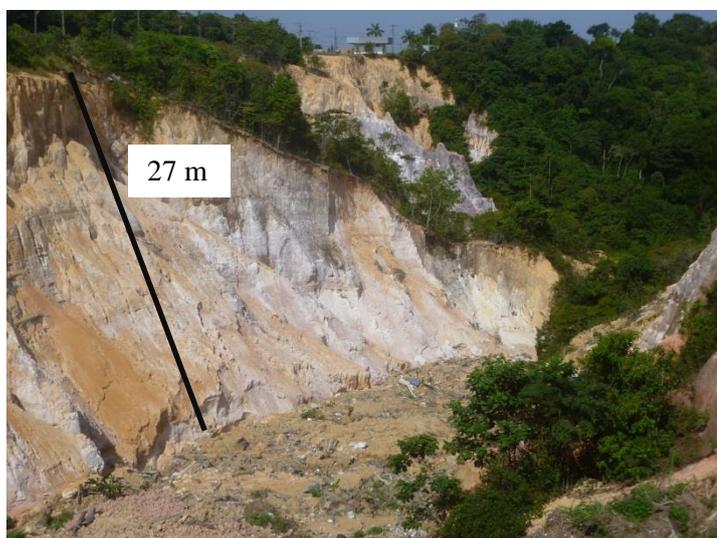
Figura 54: Deposição tecnogênica Gárbica no interior da incisão 09.  
Fonte: Armando Brito da Frota Filho, 2015.

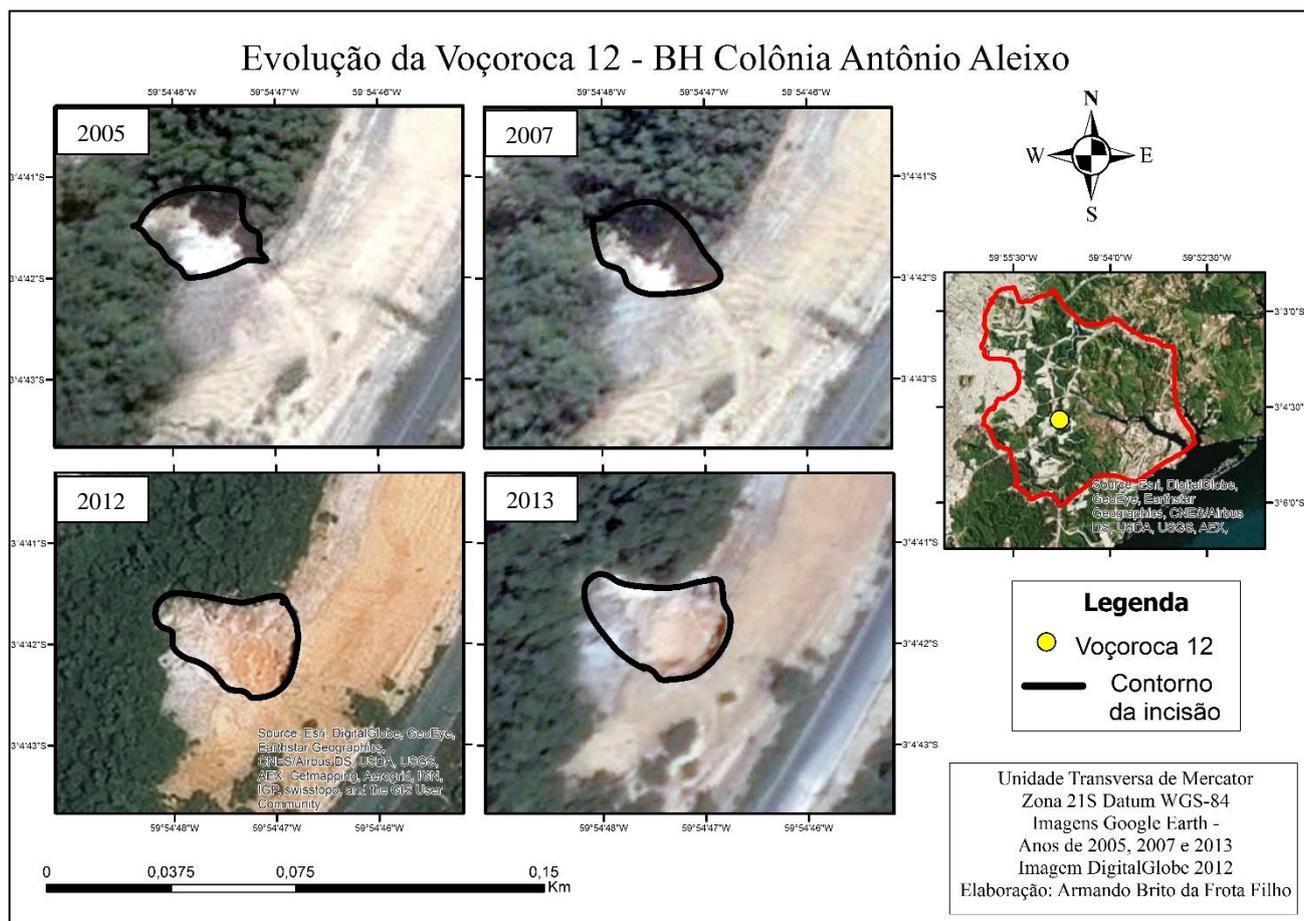
Figura 55: Mapa da evolução da voçoroca 12 com imagens dos anos de 2005, 2007, 2012 e 2013.

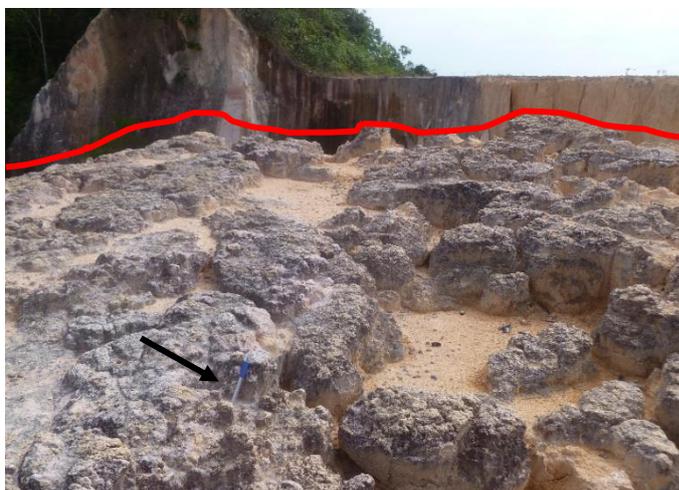
Figura 56 Solo encrosta na borda da incisão 12.

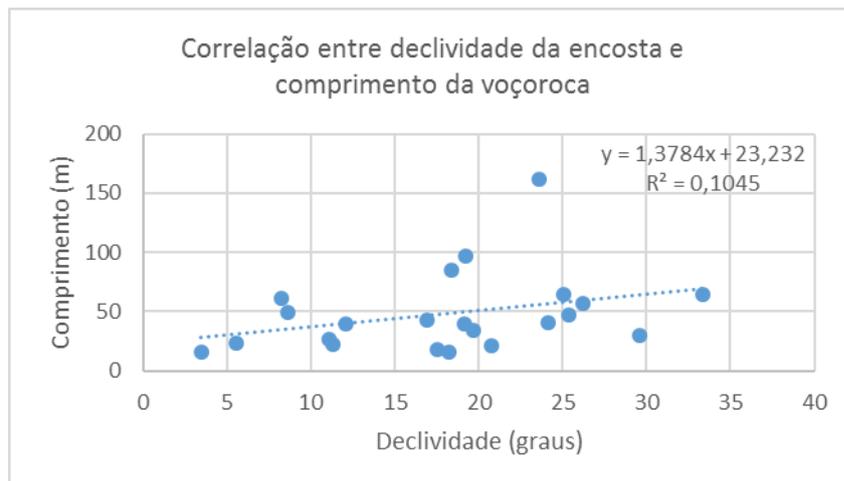
Gráfico 21: Correlação entre a declividade da encosta e o comprimento da voçoroca.  
Org.: Armando Brito da Frota Filho, 2016.

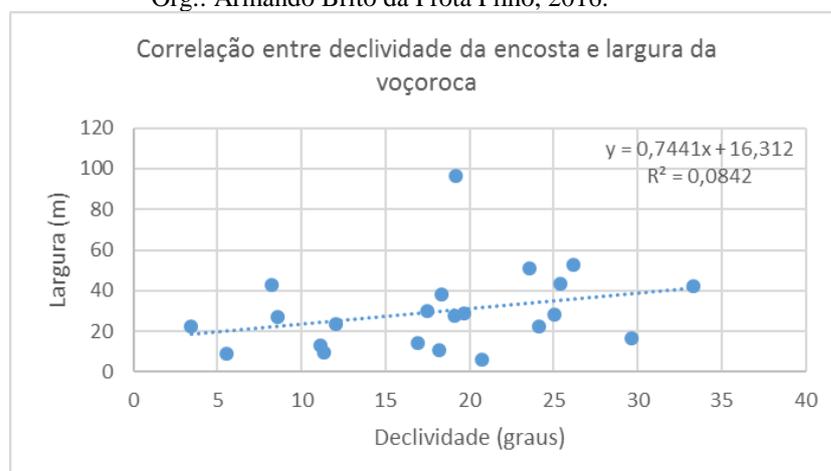
Gráfico 22: Correlação entre a declividade da encosta e largura da voçoroca.  
Org.: Armando Brito da Frota Filho, 2016.

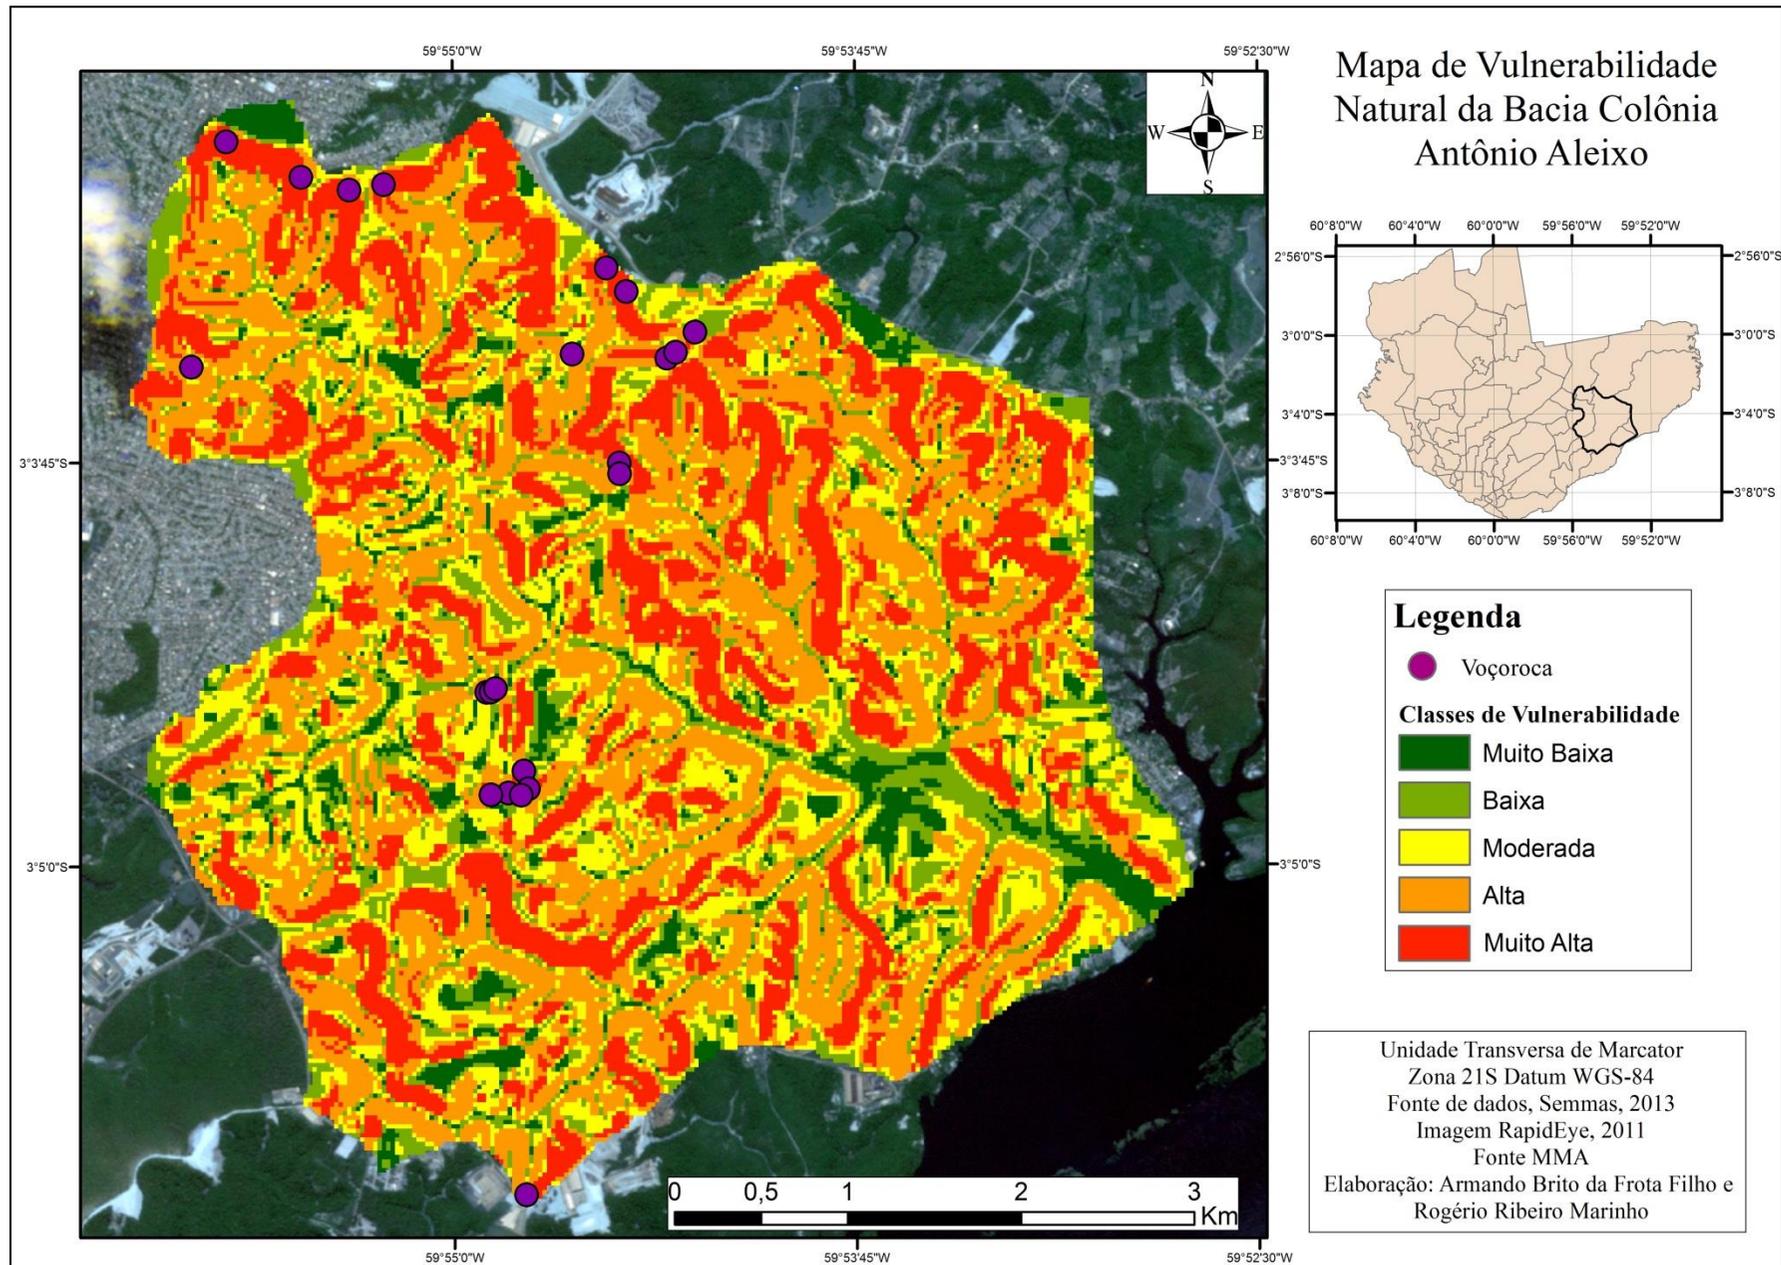
Figura 57: Mapa de Vulnerabilidade Natural aos processos erosivos da Bacia Hidrográfica Colônia Antônio Aleixo, Manaus-AM.

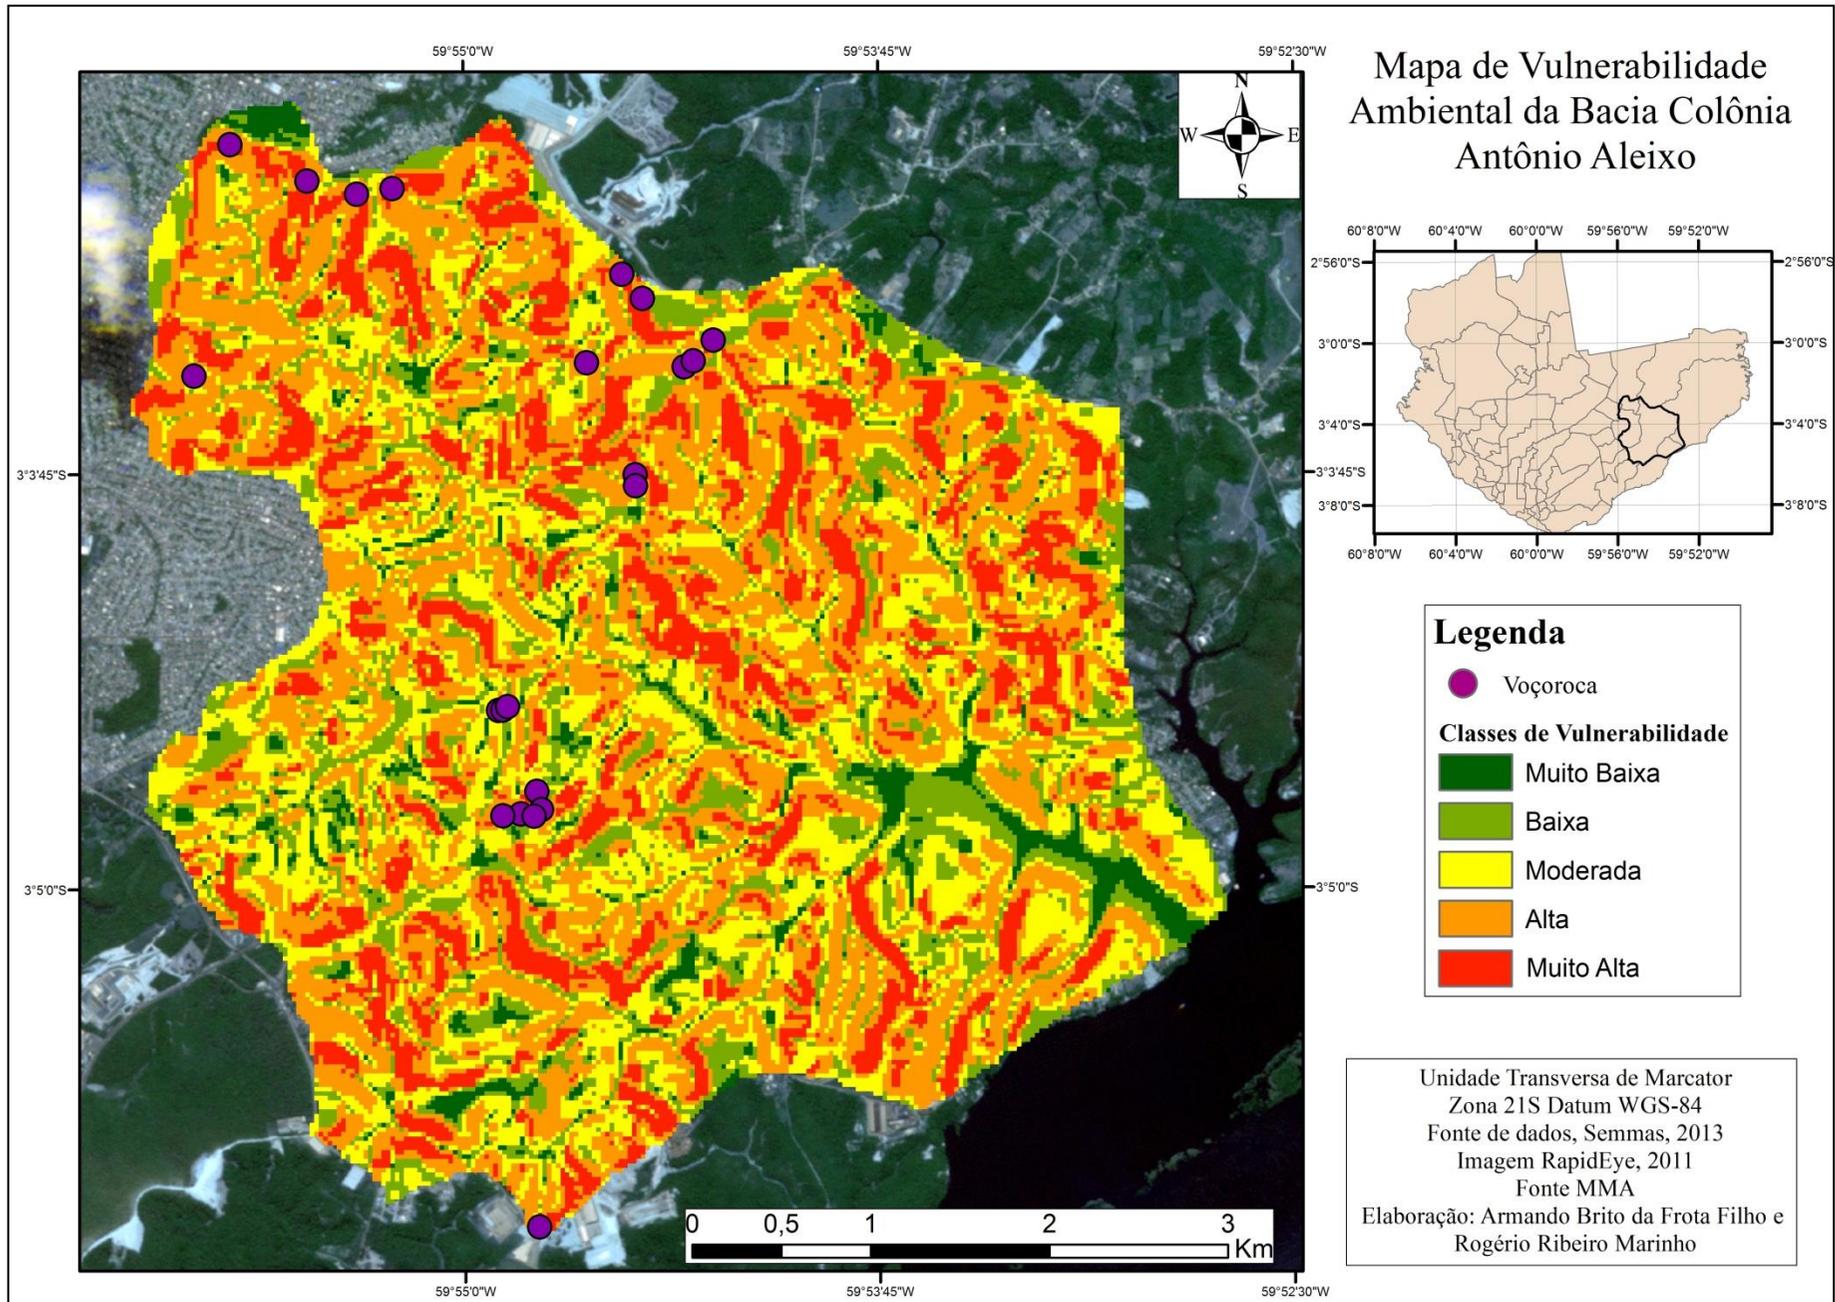
Figura 58: Mapa de Vulnerabilidade Ambiental aos processos erosivos da Bacia Hidrográfica Colônia Antônio Aleixo, Manaus-AM.  
Org.: Armando Brito da Frota Filho e Rogério Ribeiro Marinho, 2015.
