**UNIVERSIDADE FEDERAL DO AMAZONAS
FACULDADE DE TECNOLOGIA
PROGRAMA DE PÓS-GRADUAÇÃO EM ENGENHARIA
CIVIL**

**CARTAS DE ESTUDOS DE RISCOS DE PLANÍCIES DE
INUNDAÇÕES E ÁREAS DE MOVIMENTOS DE MASSAS:
ANÁLISES E SOLUÇÕES DE CASOS EM MANAUS**

Dissertação apresentada ao Programa de Pós-Graduação em Engenharia Civil da Universidade Federal do Amazonas, como parte do requisito para obtenção do título de Mestre em Engenharia Civil, área de concentração Materiais de Construção.

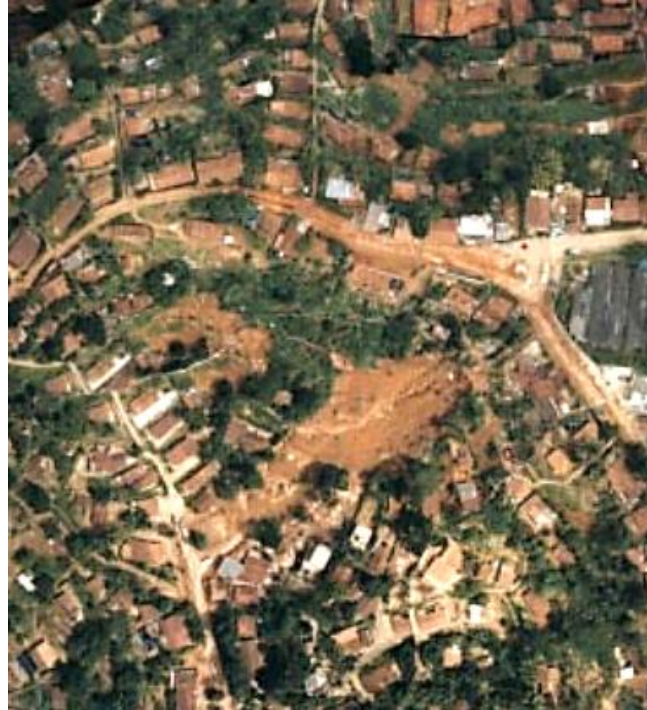
Figura 11 - Deslizamento em Córrego do Boleiro, Recife/PE.

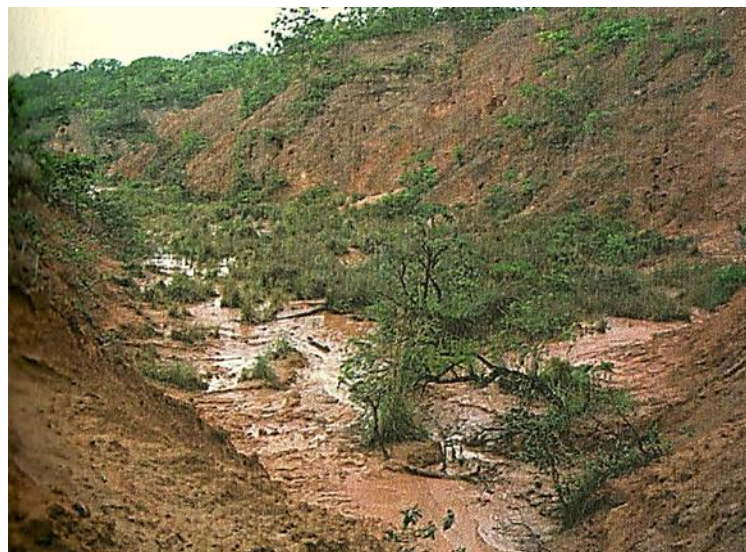
Figura 15 - Voçoroca no município de Alto Araguaia – MT, interceptando o lençol freático, observa-se a forma de “U” da escavação.

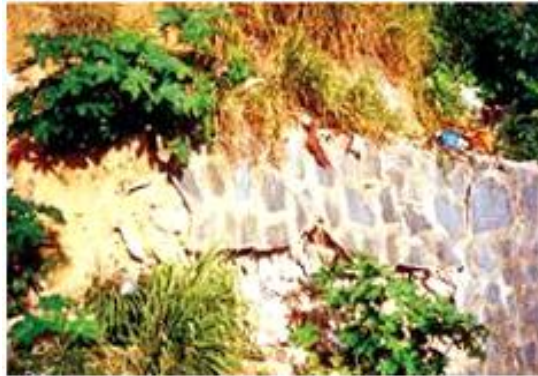
Figura 21 - Muro de Arrimo em Pedra Rachão Parcialmente Destruído.

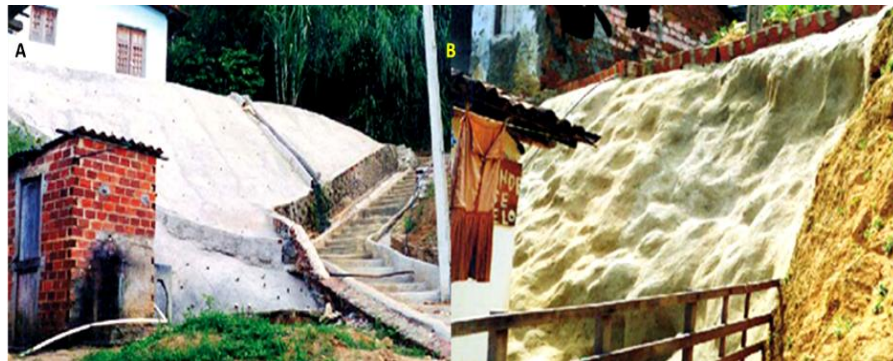
Figura 23 - **A)** Revestimento completo com drenagem; **B)** Revestimento Parcial sem Solução de Drenagem.

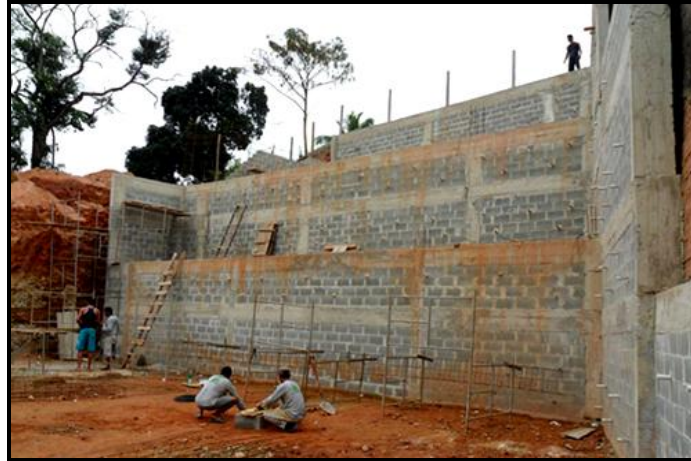
Figura 26 - Muro de alvenaria armada.

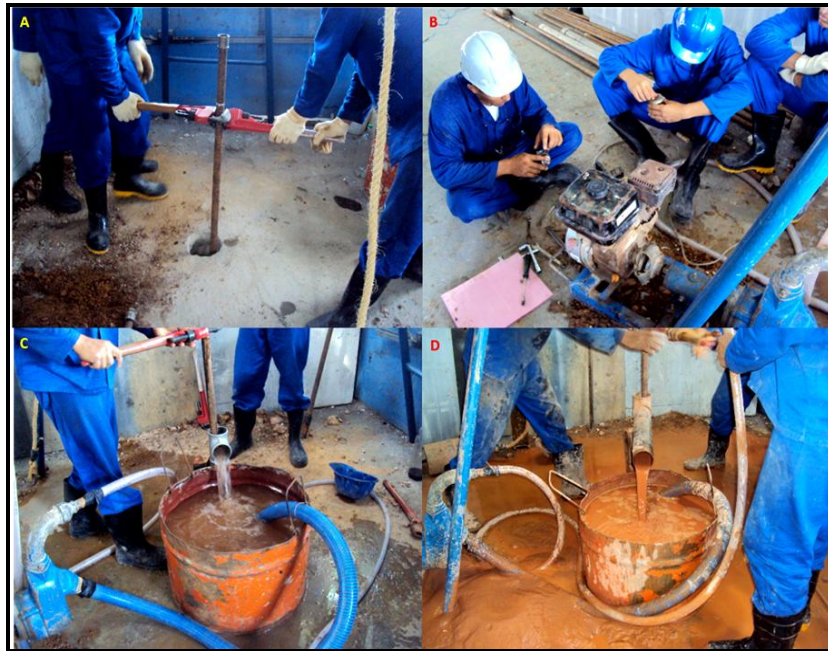
Figura 35 - Aprofundamento da sondagem com o uso das hastes de ferro e uso de ferramentas (chave inglesa) para desatarraxar seções das hastes (A). Motor da sonda (B). Execução de sondagem – SP1 (C e D).

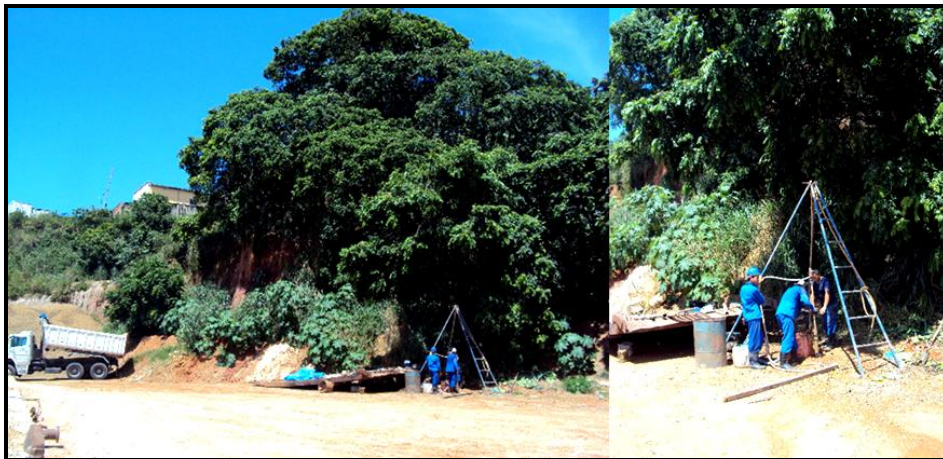
Figura 36 - Execução de Sondagem SP2, na base do talude.

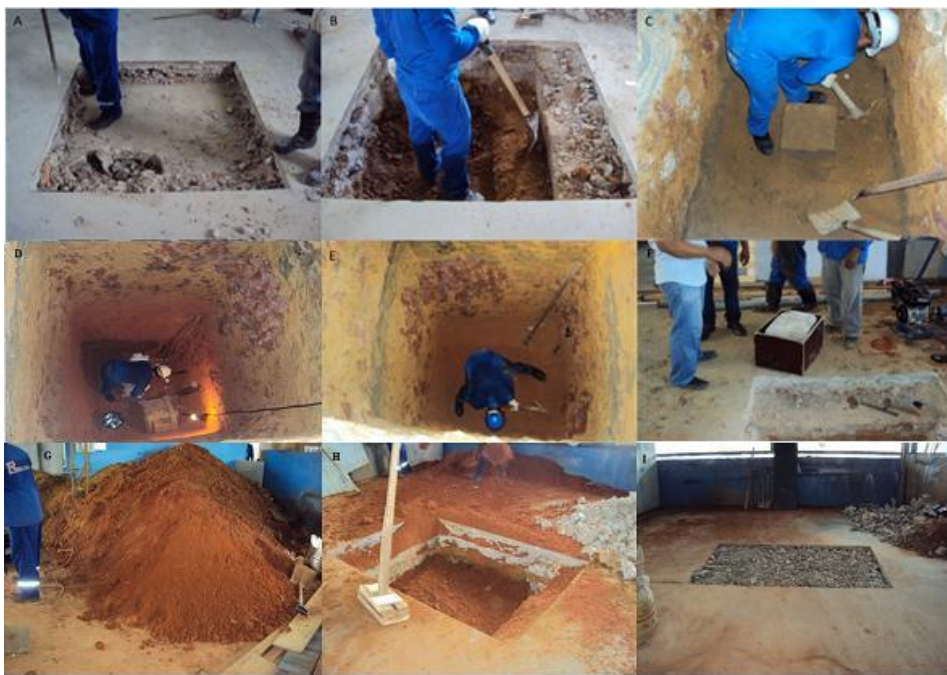
Figura 37 – Processo de retirada das amostras de solo deformado e indeformado: Remoção do piso de concreto para início da escavação (A). Encontrado terceiro nível de piso em concreto (B). Retirada e preparação do solo de amostra indeformada (C). Preparação e retirada da amostra indeformada (D). Escavação de material argilo arenoso, possibilitando a retirada de material para ensaio geotécnico (E). Amostra indeformada protegida dentro de uma caixa de madeira (F). Material retirado na escavação (G). Material sendo recolocado no local da escavação (H), (I).

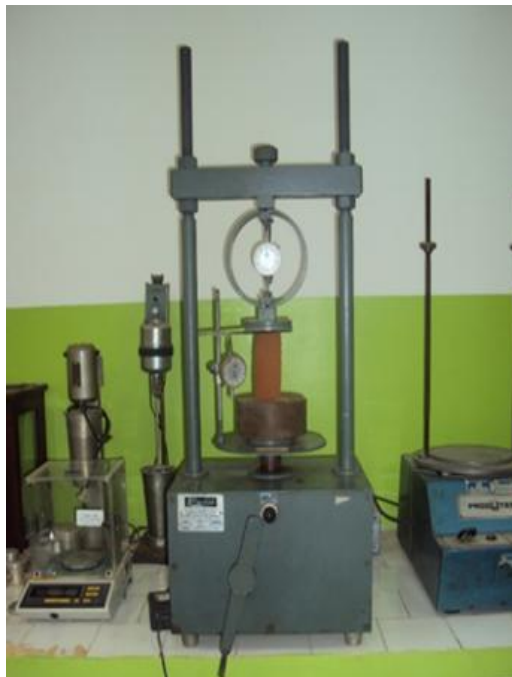
Figura 39 - Ensaio de compressão simples.

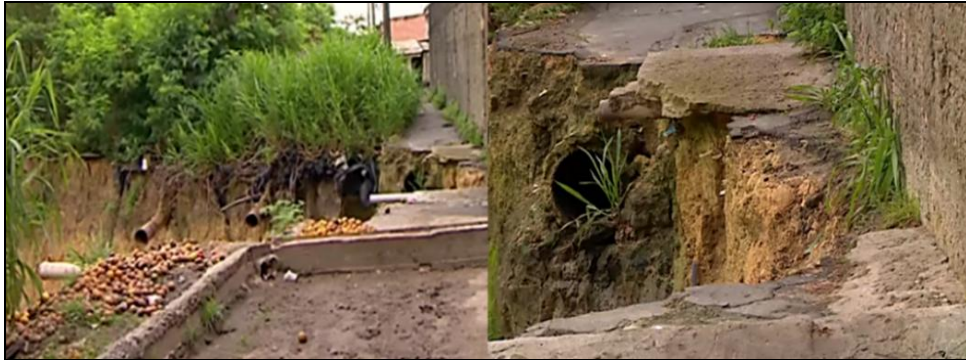
Figura 44 - Tubulações públicas e domésticas expostas despejando água servida na encosta, agravando o processo de voçorocamento.

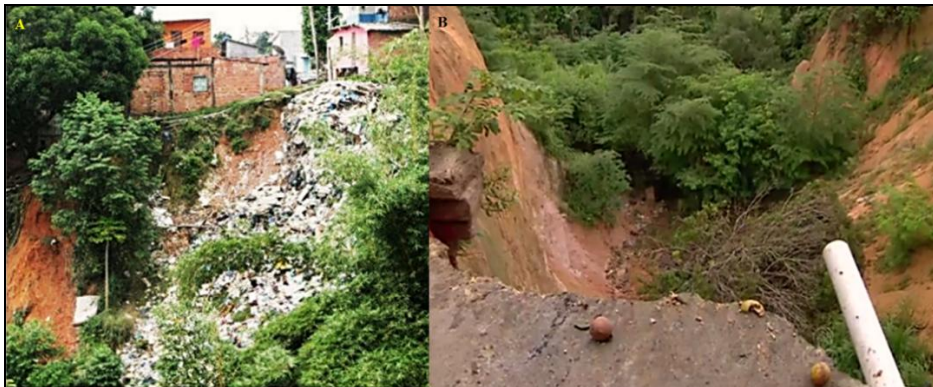
Figura 45 - Encosta no bairro Mauazinho. A) Descarte de lixo dentro da voçoroca; B) Escorregamento translacional e despejo de água doméstica na parede da encosta.

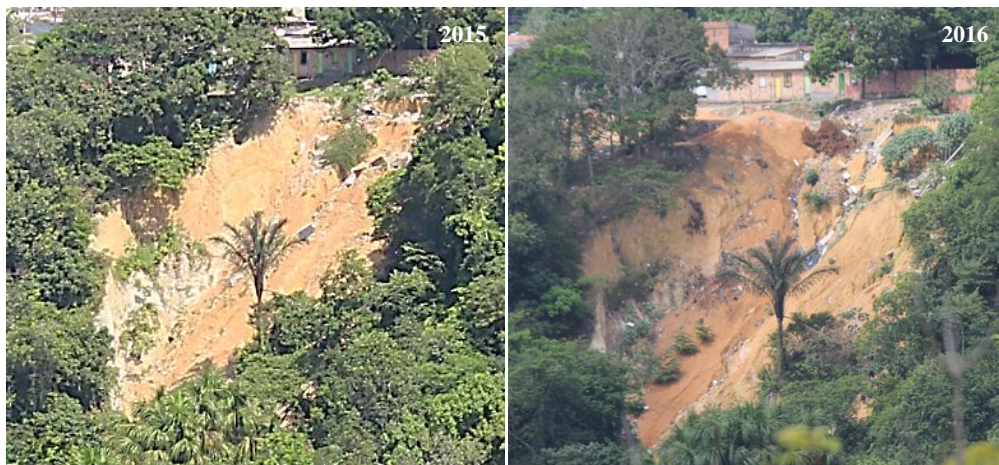
Figura 49 - Detalhe da voçoroca em estágio avançado.

A grande baixada ou vale é produto de um enorme voçorocamento ainda em atividade, além do assoreamento, colocando em risco as moradias que ali estão instaladas. Em vários pontos, ao longo da comunidade, observa-se o alto grau de intemperismo que atinge o solo já exposto, naturalmente, pelo processo de erosão.

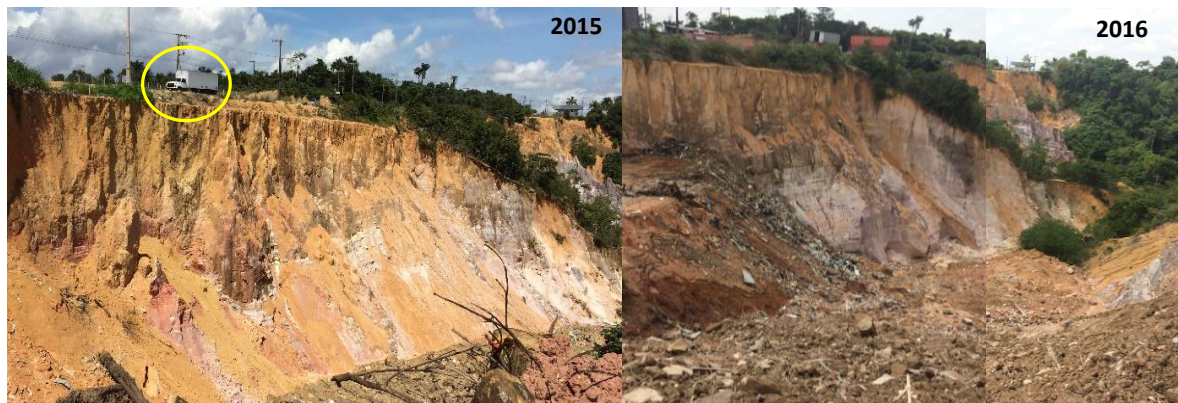
Figura 54 - Desmoronamento de barranco, em destaque a estrada acima do local de risco.

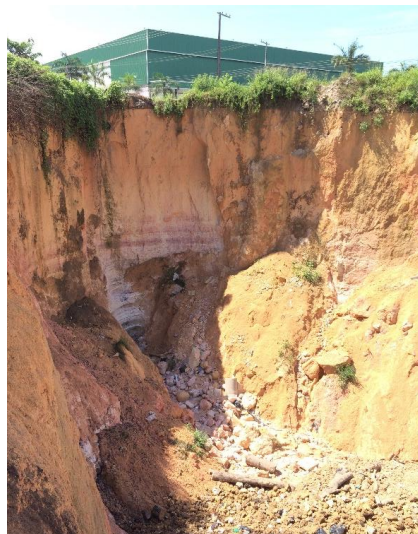
Figura 56 - Apresenta enfraquecimento da base do barranco.

A figura 56 destaca o material do topo do barranco que desabou, a partir disso se entende que primeiro o material da base desgastou e erodiu; relaciona-se ao enfraquecimento a presença de “pipes”, material poroso, nível de água subterrânea e alagamentos enfraquecendo o solo de base.

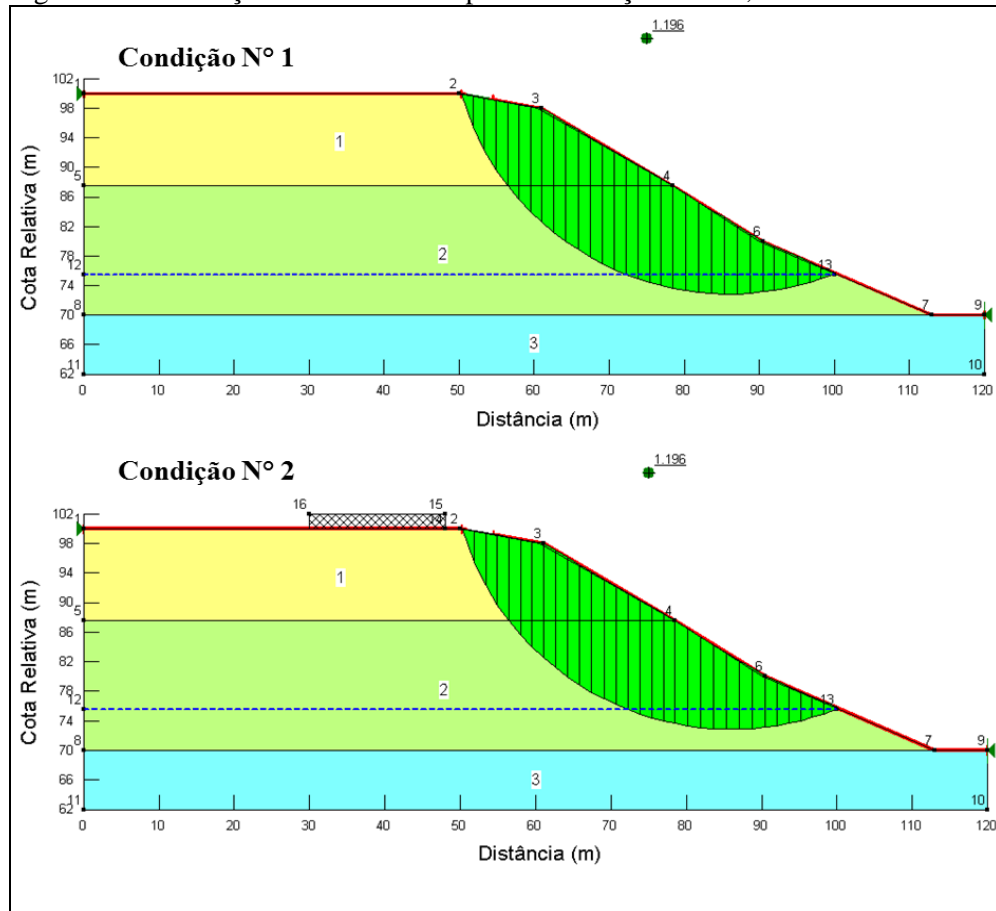
Figura 57 - Simulação da Estabilidade para as condições 1 e 2, descrito na Tabela 1.

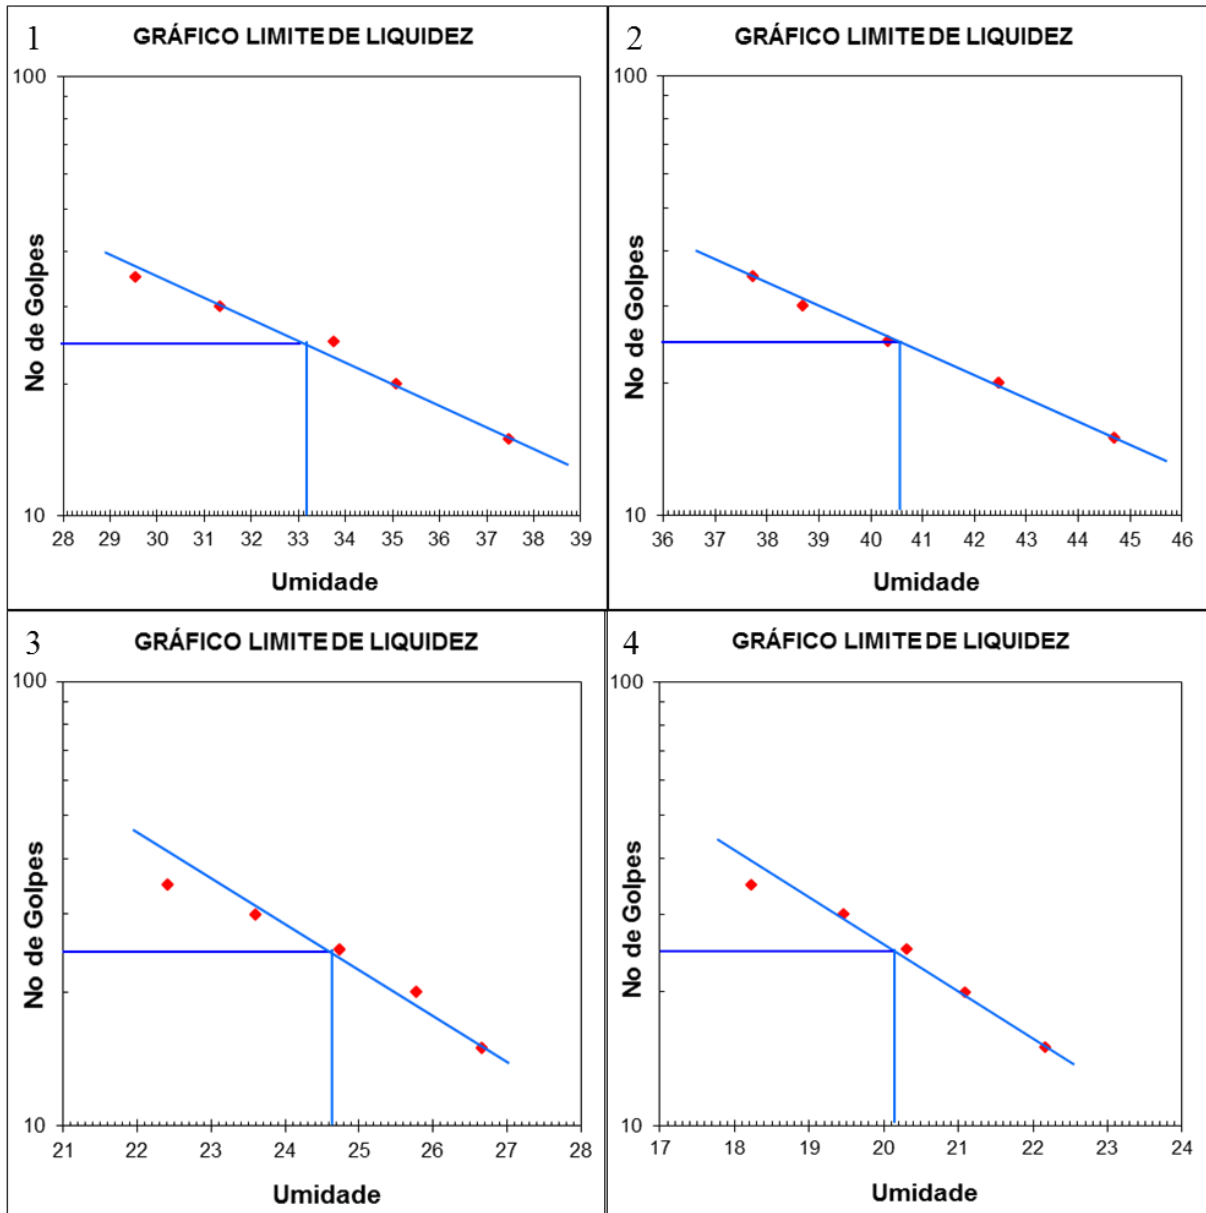
Figura 65 - Ensaio do limite de liquidez, amostras 1, 2, 3 e 4.
