**OCORRÊNCIA DE VOÇOROCAS (*GULLIES*) NA RODOVIA BR 174,
TRECHO MANAUS-PRESIDENTE FIGUEIREDO (AM): GÊNESE,
MORFOLOGIA E PREVISÃO DE RISCOS**

Dissertação apresentada ao Programa de Pós- Graduação em Geografia da Universidade Federal do Amazonas, nível de Mestrado, como requisito para a obtenção do título de Mestre. Área de Concentração: Domínios da Natureza na Amazônia.

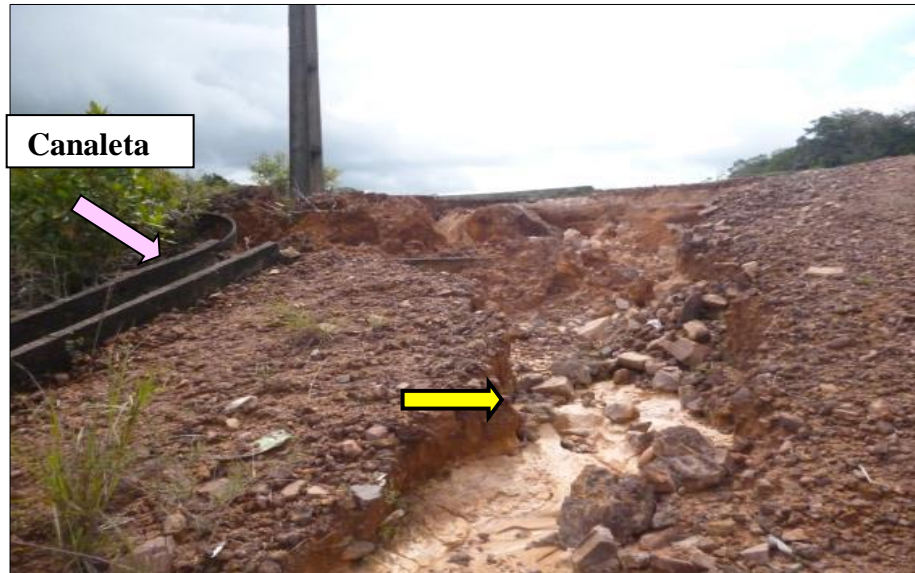
Figura 02: Seta amarela indica formação de sulcos às margens da rodovia, Km 34, BR-174.
Fonte: Daniela Carvalho, 2016.

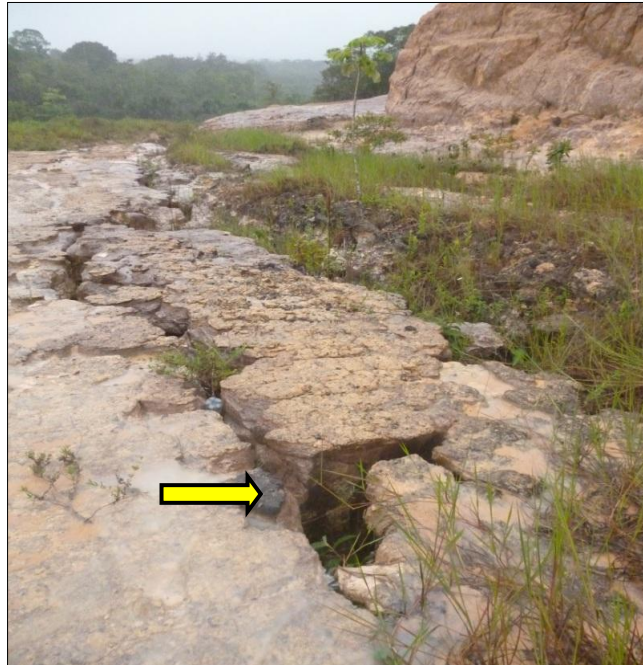
Figura 03: Ravina em borda de incisão contida, seta amarela indicada. Km 19, BR-174.
Fonte: Daniela Carvalho, 2016.

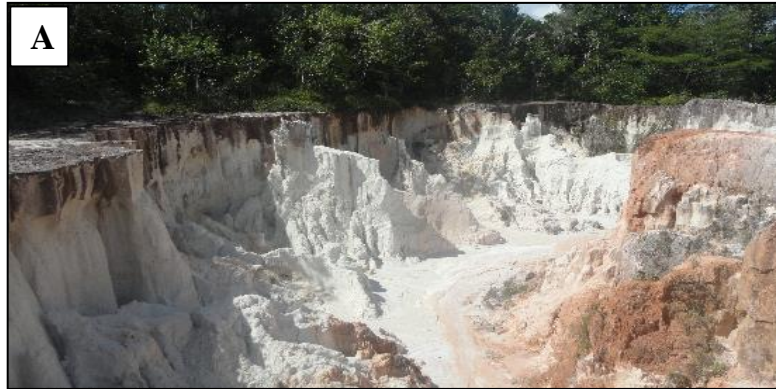
Figura 05: **A)** Voçoroca do tipo I (conectada), km 44, BR-174.
Fonte: Daniela Carvalho, 2016.

Segundo Oliveira (1989), as voçorocas apresentam-se de diferentes tipos, sendo três (Figura 04): conectadas, desconectadas e integradas. As do tipo conectadas (I) poderiam estar associadas ao escoamento hipodérmico e/ou subterrâneo nas partes mais baixas da encosta, podendo ser canais de primeira ordem; as do tipo desconectadas (II) encontram-se na parte superior da encosta e poderiam estar ligadas ao escoamento superficial e não poderia ainda ser consideradas um canal de primeira ordem, pelo fato de não estarem ligadas à rede de drenagem; as do tipo integradas (III) é a junção das conectadas com as desconectadas, formando uma única incisão (Figuras 05, A, B e C).

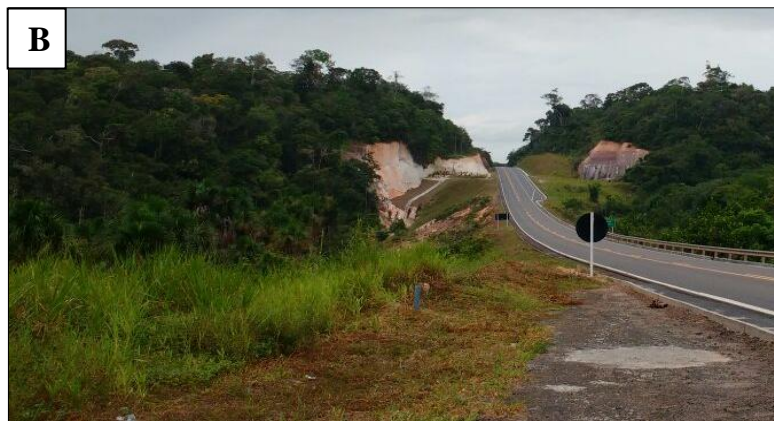
Figura 05: **B)** Voçoroca do tipo II (desconectada), km 56,1, BR-174.
Fonte: Daniela Carvalho, 2016.

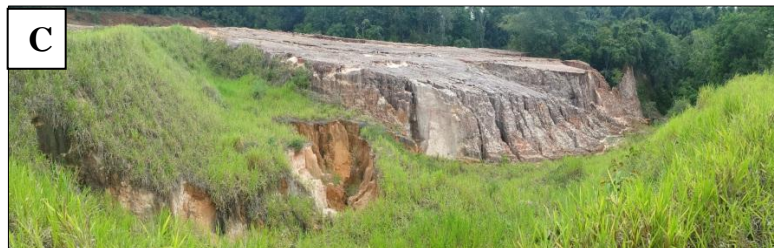
Figura 05: **C)** Voçoroca do tipo III (integrada), km 56,6, BR-174.
Foto de Antonio Fabio S.G.Vieira, 2016.

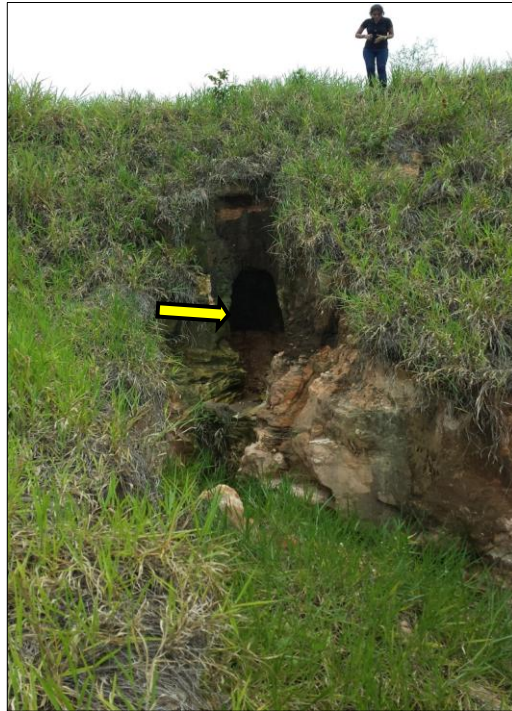
Figura 08: Seta indica alcova de regressão em voçoroca.
km 42, BR-174.
Fonte: Daniela Carvalho, 2016.

São feições erosivas (Figuras 08 e 09) que podem ser observadas sob diferentes condições litológicas e climáticas, podendo ser esculpidas tanto por escoamento superficial na forma de filetes, quanto pela exfiltração do lençol freático, ou ainda, pela combinação desses dois mecanismos (OLIVEIRA, 1999). O local de ocorrência desse tipo de feição, no que discorre Vieira (2008) em seu trabalho nas voçorocas de Manaus, demonstra a existência de camadas menos resistente a erosão e a expansão destas, resulta em desmoronamento das camadas acima, uma vez que a base de sustentação deixou de existir pelo vazio deixado pela presença dela.

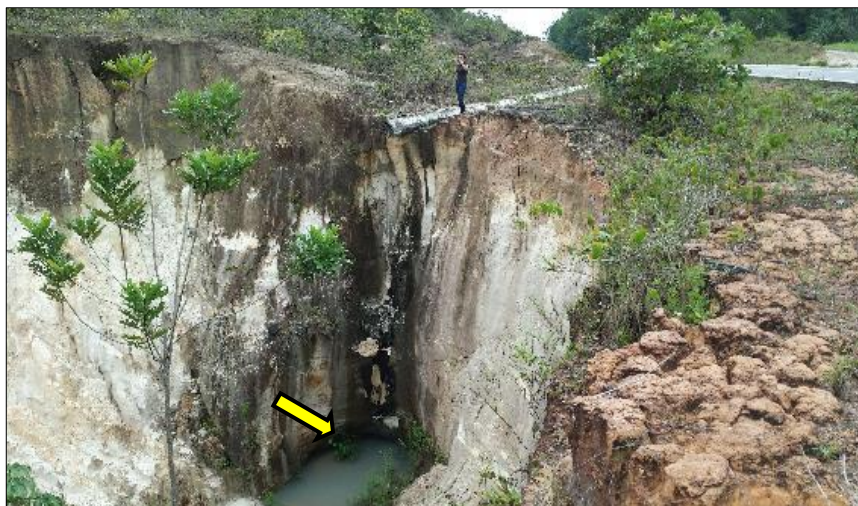
Figura 09: Voçoroca com formação de alcova de regressão oriunda da formação de erosão por queda d' água (*plunging pool*), km 42, BR-174.
Foto de Antonio F.S.G. Vieira, 2016.

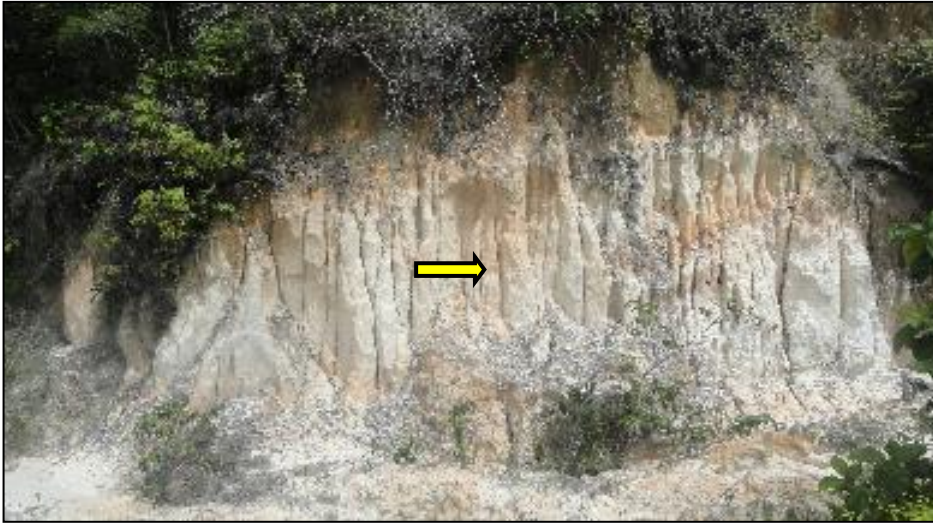
Figura 10: Sulcos verticais em voçoroca, km 37, BR-174.
Fonte: Daniela Carvalho, 2016.

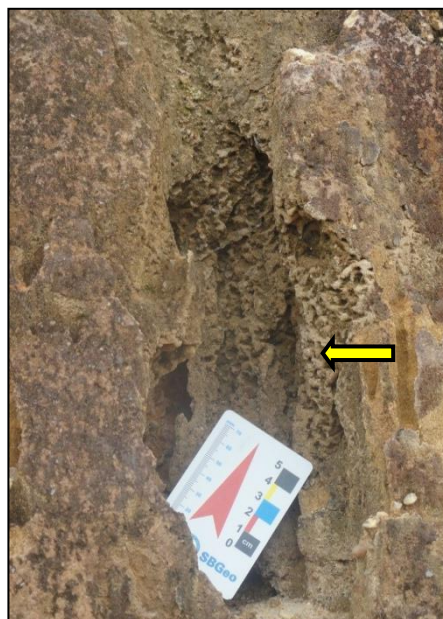
Figura 11: Escamamentos no interior de voçoroca do tipo conectada, Km 06, BR-174.
Fonte: Daniela Carvalho (2013)

Formadas pelo acúmulo de material fino (areia fina ou muito fina) sobre superfície mais resistente (Figura 11). O transporte dessas partículas ocorre em formas de pequenos fluxos laminares verticais a subverticais (VIEIRA, 2008).

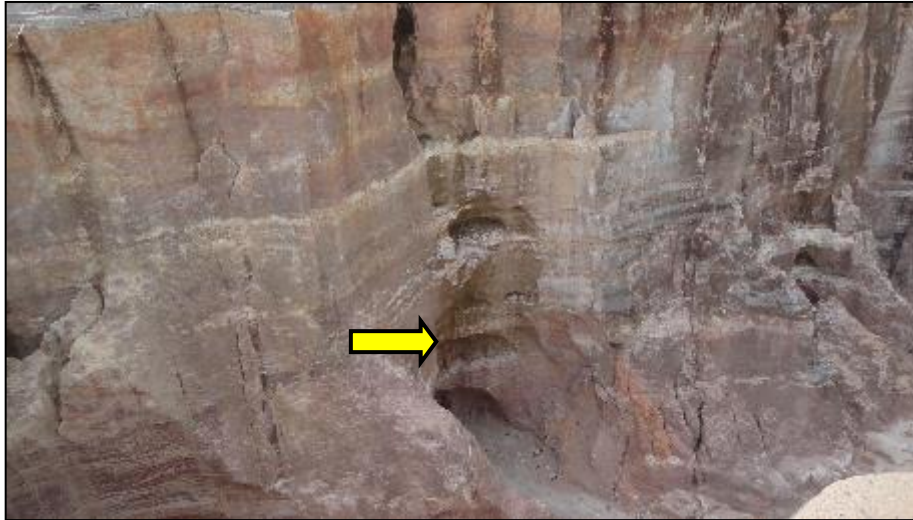
Figura 13: Costelas (seta indicando a formação no interior de voçoroca), km 34, BR-174. Fonte: Daniela Carvalho (2013).

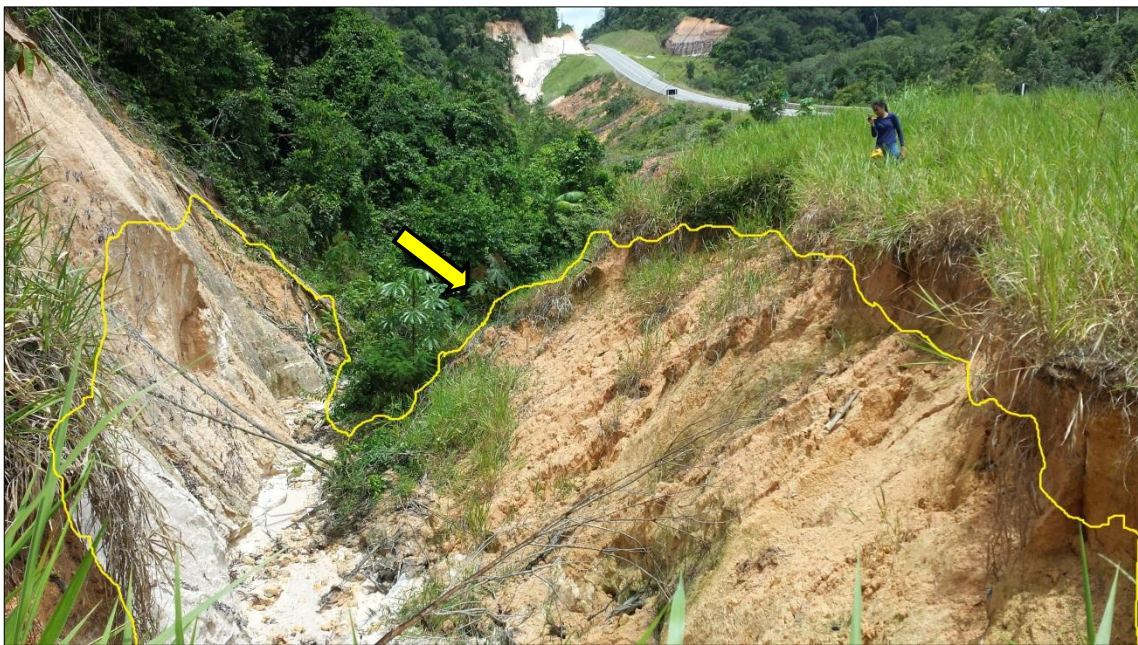
Figura 14: Seta e linha amarela indicando movimentos de massa em interior de incisão, km 42, BR-174. Foto de Antonio F.S.G. Vieira, 2016.

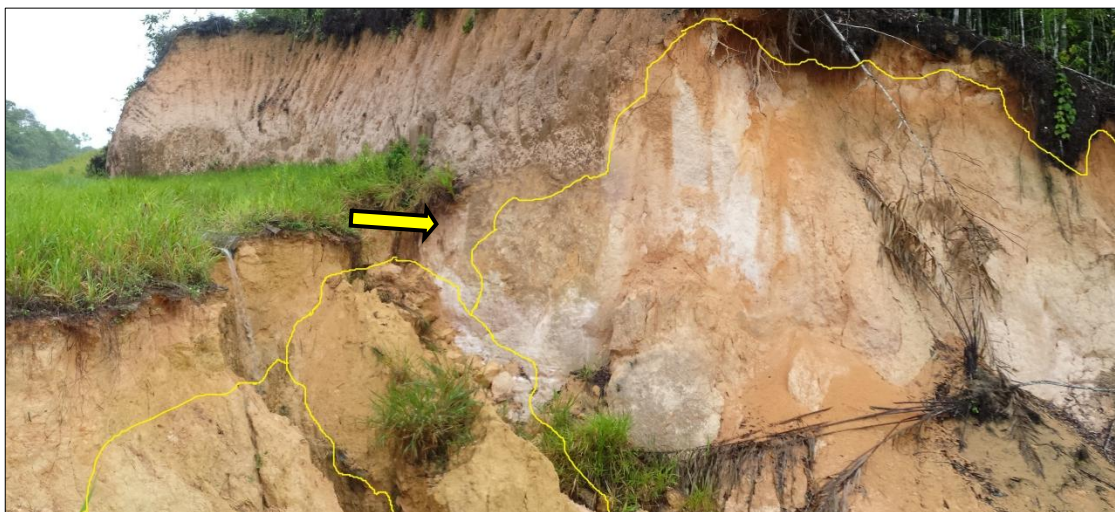
Figura 15: Movimentos de massa em interior de incisão e deslizamento de parede de voçoroca indicadas por seta e linha amarela, km 27,5, BR-174. Fonte: Daniela Carvalho, 2016.

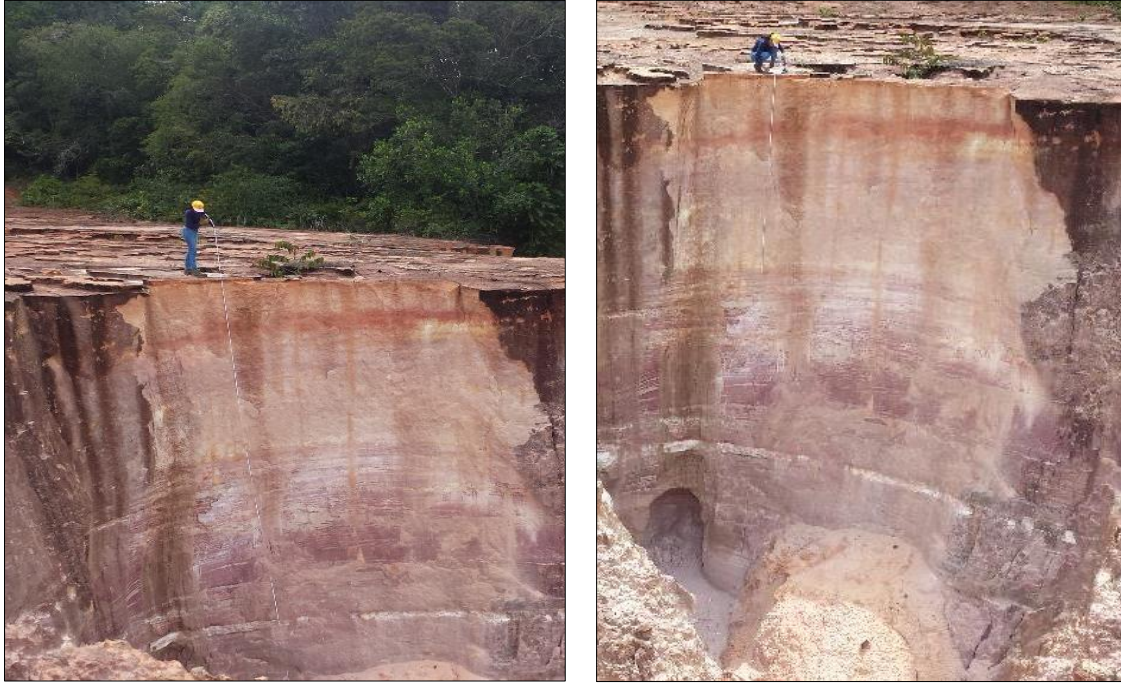
Figura 35: Monitoramento morfométrico de voçoroca, Km 56,4, BR-174.
Foto de Antonio F.S.G.Vieira (2016).

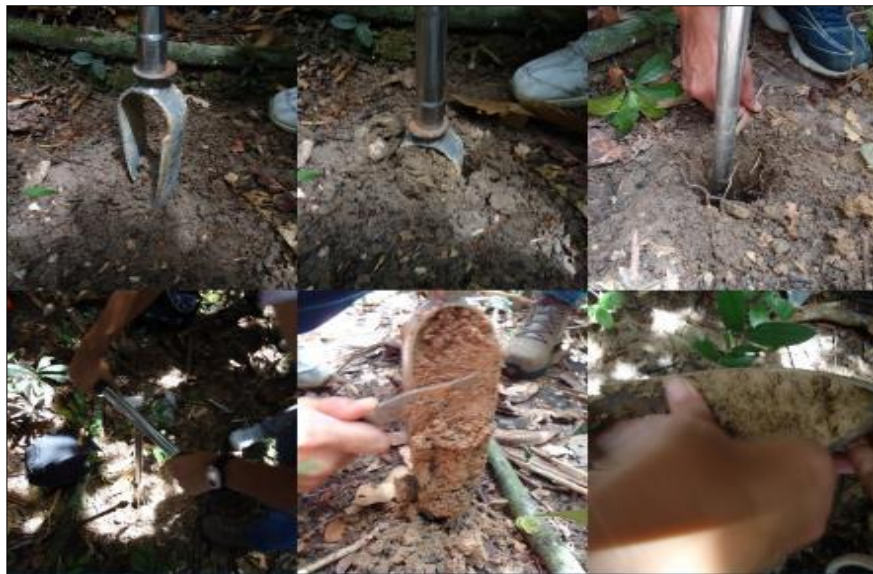
Figura 37: Coleta de solos através de tradagem.
Fonte: Daniela Carvalho (2013).

A metodologia empregada para a coleta de amostras de solo para análise laboratorial foi realizada com o método da tradagem que segundo Venturi (2009) é o tipo de coleta de solo em profundidade com o trado holandês (Figura 37).

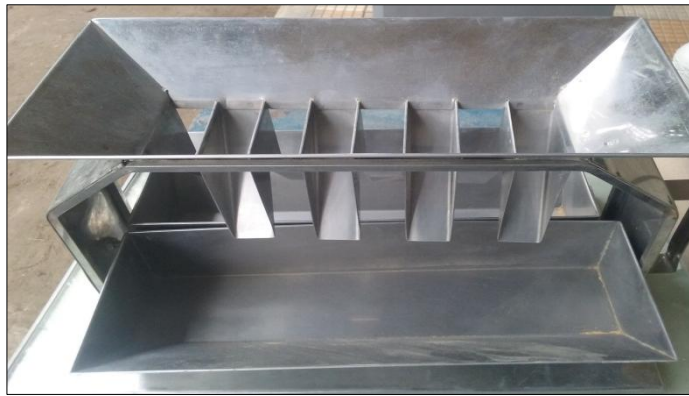
Figura 38: Quarteador utilizado.
Fonte: Daniela Carvalho, 2016.

Antes de ser analisada em laboratório a amostra de solo, depois de colocada, é secada ao ar, também conhecido com Terra Fina Seca ao Ar (TFSA), destorroada e passada em peneira de 2 mm de diâmetro para retenção de raízes e partículas maiores que esse diâmetro (LEPSCH, 2011). Após a quebra dos agregados, divide-se a amostra usando o equipamento Quarteador de Câmara tipo Jones (Figura 38).

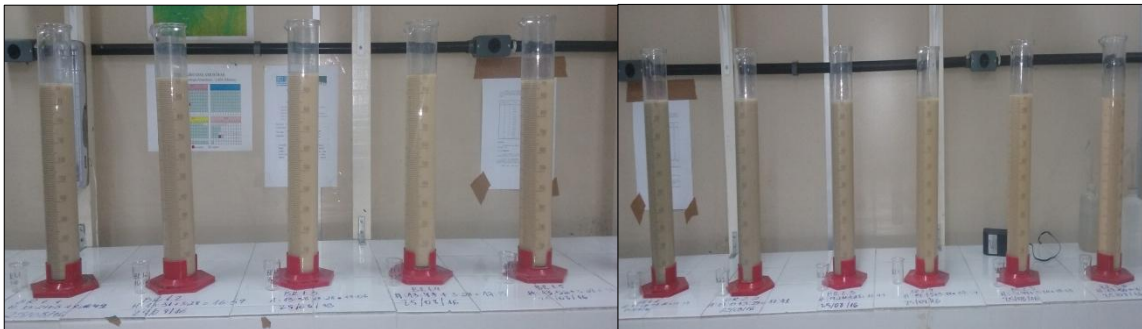
Figura 39: Amostras de argila em decantação.
Fonte: Daniela Carvalho, 2016.

Esta etapa é utilizada para o preparo das soluções, que adicionadas com 100 ml de água destilada e 10 ml de hidróxido de sódio (NaOH) foram misturadas e colocadas em béquer por 24 horas em descanso. Após 24 hs, o processo consiste para o preparo da pipetagem (Figura 39), através do método da EMBRAPA (1997), com a separação dos finos e grosseiros, onde retira-se 20 ml de amostra em decantação para secagem na estufa.

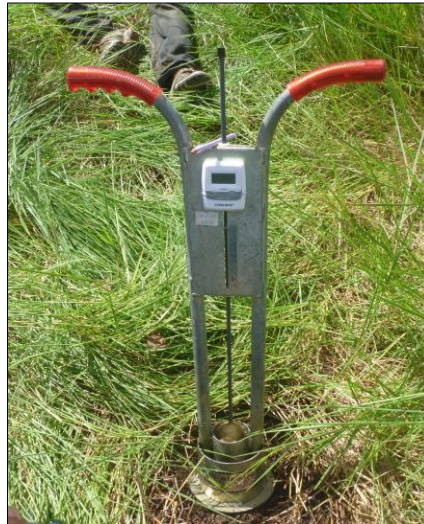
Figura 41: Infiltrômetro.
Fonte: Daniela Carvalho (2013).

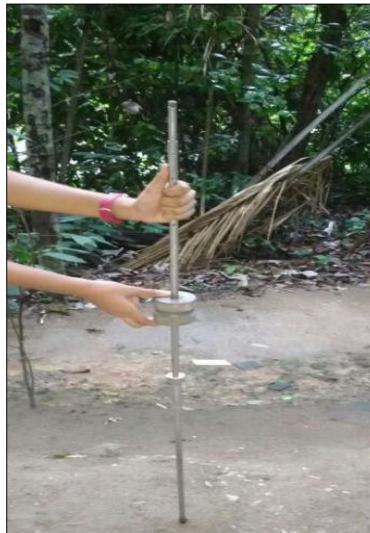
Figura 42. Penetrômetro.
Fonte: Daniela Carvalho, 2016.

Realizou-se com o equipamento penetrômetro de impacto (Figura 42), que auxilia na caracterização do solo quanto à resistência à penetração. Constitui-se de uma haste de ferro de 1 metro, sendo que a porção inferior é graduada de 5 em 5 centímetros num total de 50 centímetros. A utilização do penetrômetro consiste em soltar um peso de 2 Kg que promove a entrada da haste no solo. Então é contado quantas batidas são necessárias para cada 5 centímetros. Repete-se esse procedimento até que tenha penetrado 50 cm. Posteriormente, os dados obtidos em campo foram lançados em uma planilha no *Excel* e resultando em gráficos com a média das taxas de penetração do solo.

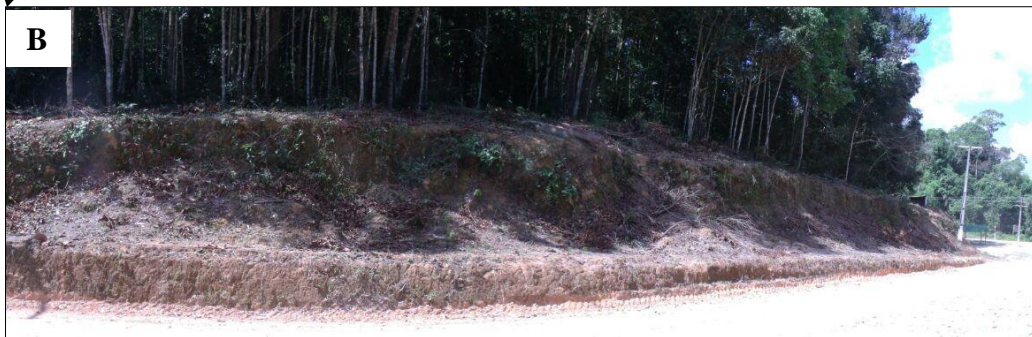
Figuras 46: (B) Local da Topossequência e (C) Perfil de elevação da área.
Org.: Daniela Carvalho, 2016.

O ponto escolhido para a realização da topossequência (Figura 46 **A**, **B** e **C**) está localizado próximo à margem da rodovia, do Km 39, na entrada do ramal da Fazenda Experimental da Universidade Federal do Amazonas. Analisou-se ainda por meio de 2 tradagens até 1,50m em cada, coletas de amostras do solo, 1 teste de infiltração e 1 teste de penetração do solo.

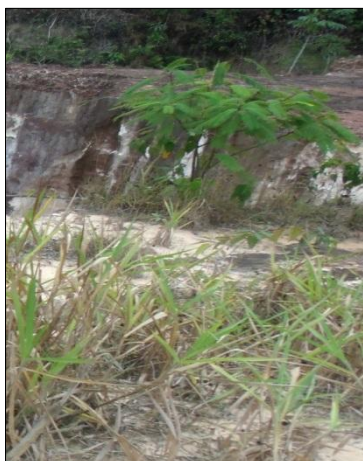
**BR 3 –
Km 34**

- Cobertura vegetal do tipo gramínea (rasteira) nas bordas da incisão;
- Ambiente com origem do processo de antropização;
- Composta por mata secundária neste trecho.

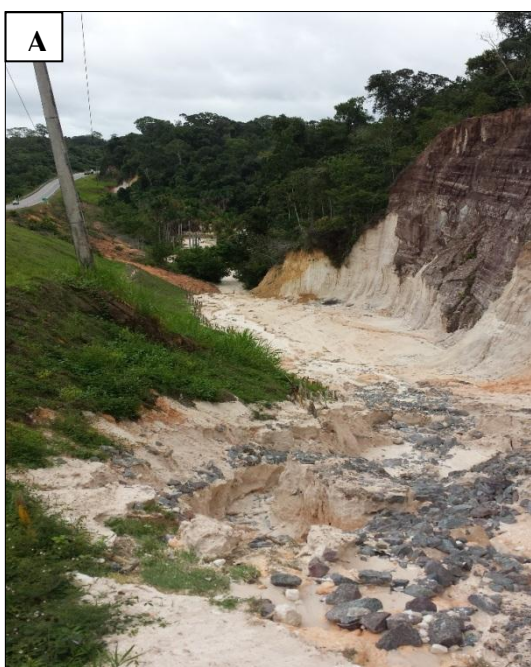
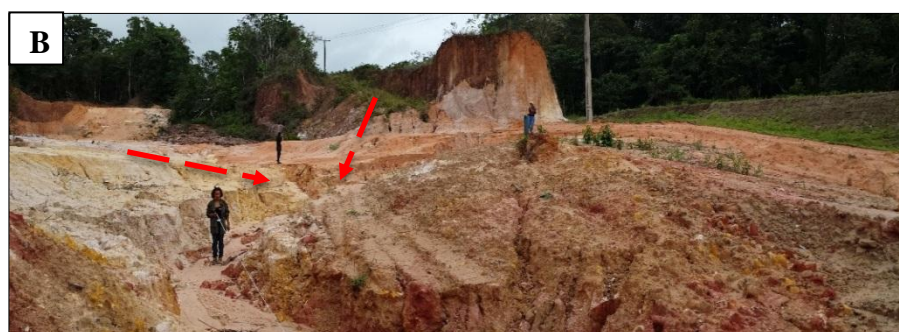
Figura 62-A: Voçoroca conectada ao vale principal, Ao fundo, igarapé assoreado, km 42, BR-174; **B**: Setas indicam duas bifurcações à montante da incisão, km 42, BR-174.

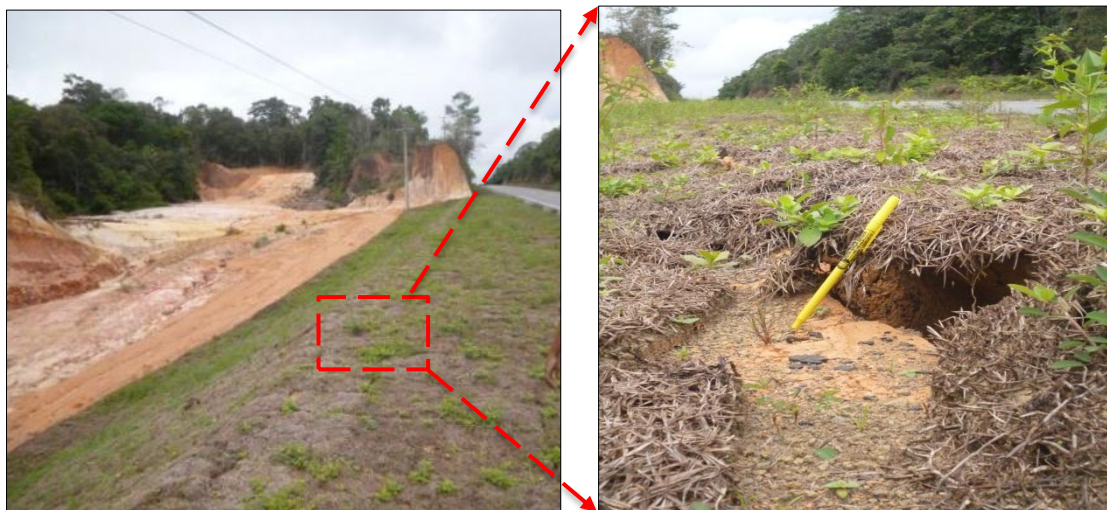
Figuras 63: Voçoroca Km 42, BR-174, na subárea Classe A da faixa de domínio (rodovia).
Fonte: Daniela Carvalho, 2016.

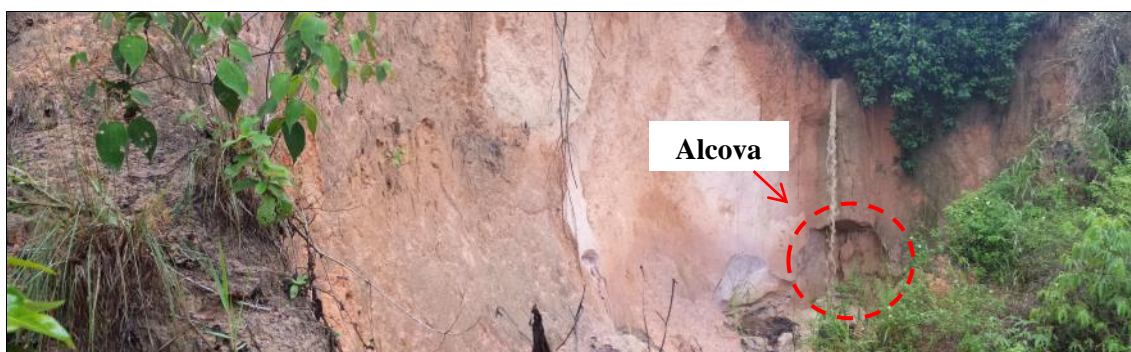
Figura 65: Voçoroca 4, km 12,1, BR-174. Seta indica alcova de regressão formada por escoamento superficial, resultando no desmoronamento no interior da incisão.
Foto de Antonio Fabio S.G. Vieira, 2016.

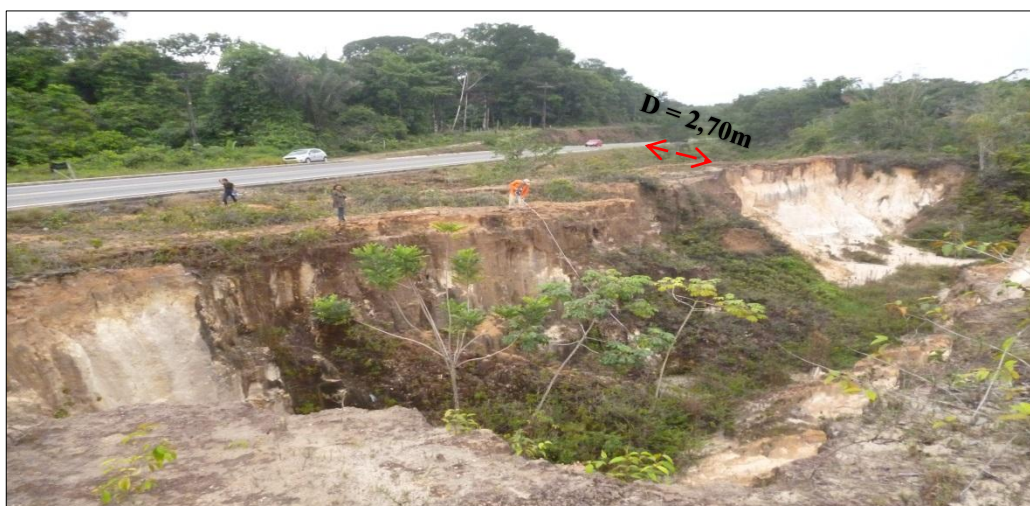
Figura 66: Voçoroca 9, km 37 (A), BR-174. Seta vermelha indica distância de 2,70m.
Fonte: Daniela Carvalho, 2016.

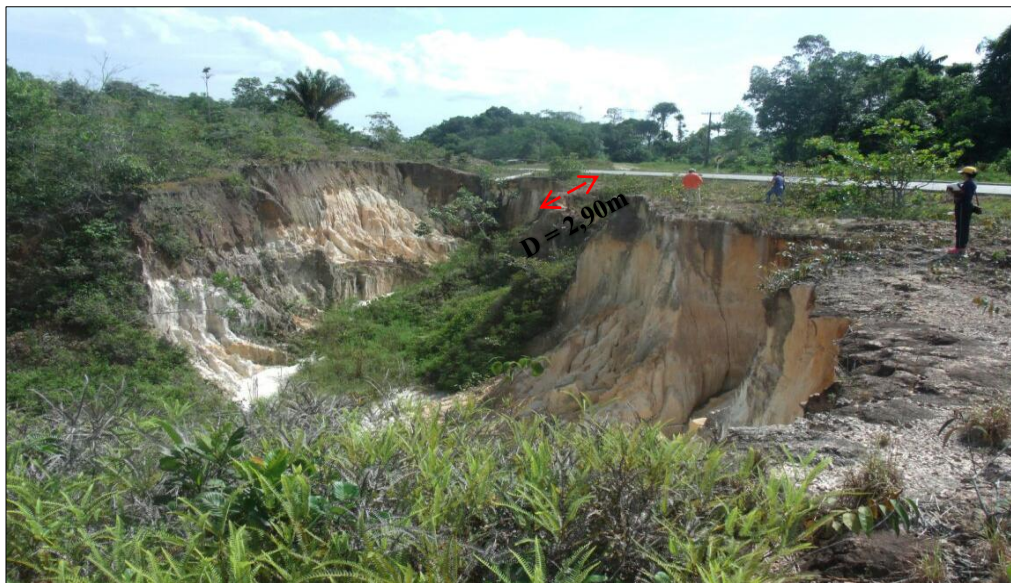
Figura 67: Voçoroca 10, km 37 (B), BR-174. Seta vermelha indica canaleta de concreto próxima à cabeceira (margem esquerda da pista) e distância para rodovia.
