**EROSÃO NAS MARGENS DO RIO AMAZONAS: O FENÔMENO DAS TERRAS
CAÍDAS E AS IMPLICAÇÕES PARA A CIDADE DE PARINTINS-AM**

Dissertação apresentada ao Programa de Pós-Graduação em Geografia da Universidade Federal do Amazonas - UFAM, nível de Mestrado, como requisito para obtenção de título de Mestre em Geografia. Área de concentração: Domínios da Natureza na Amazônia.

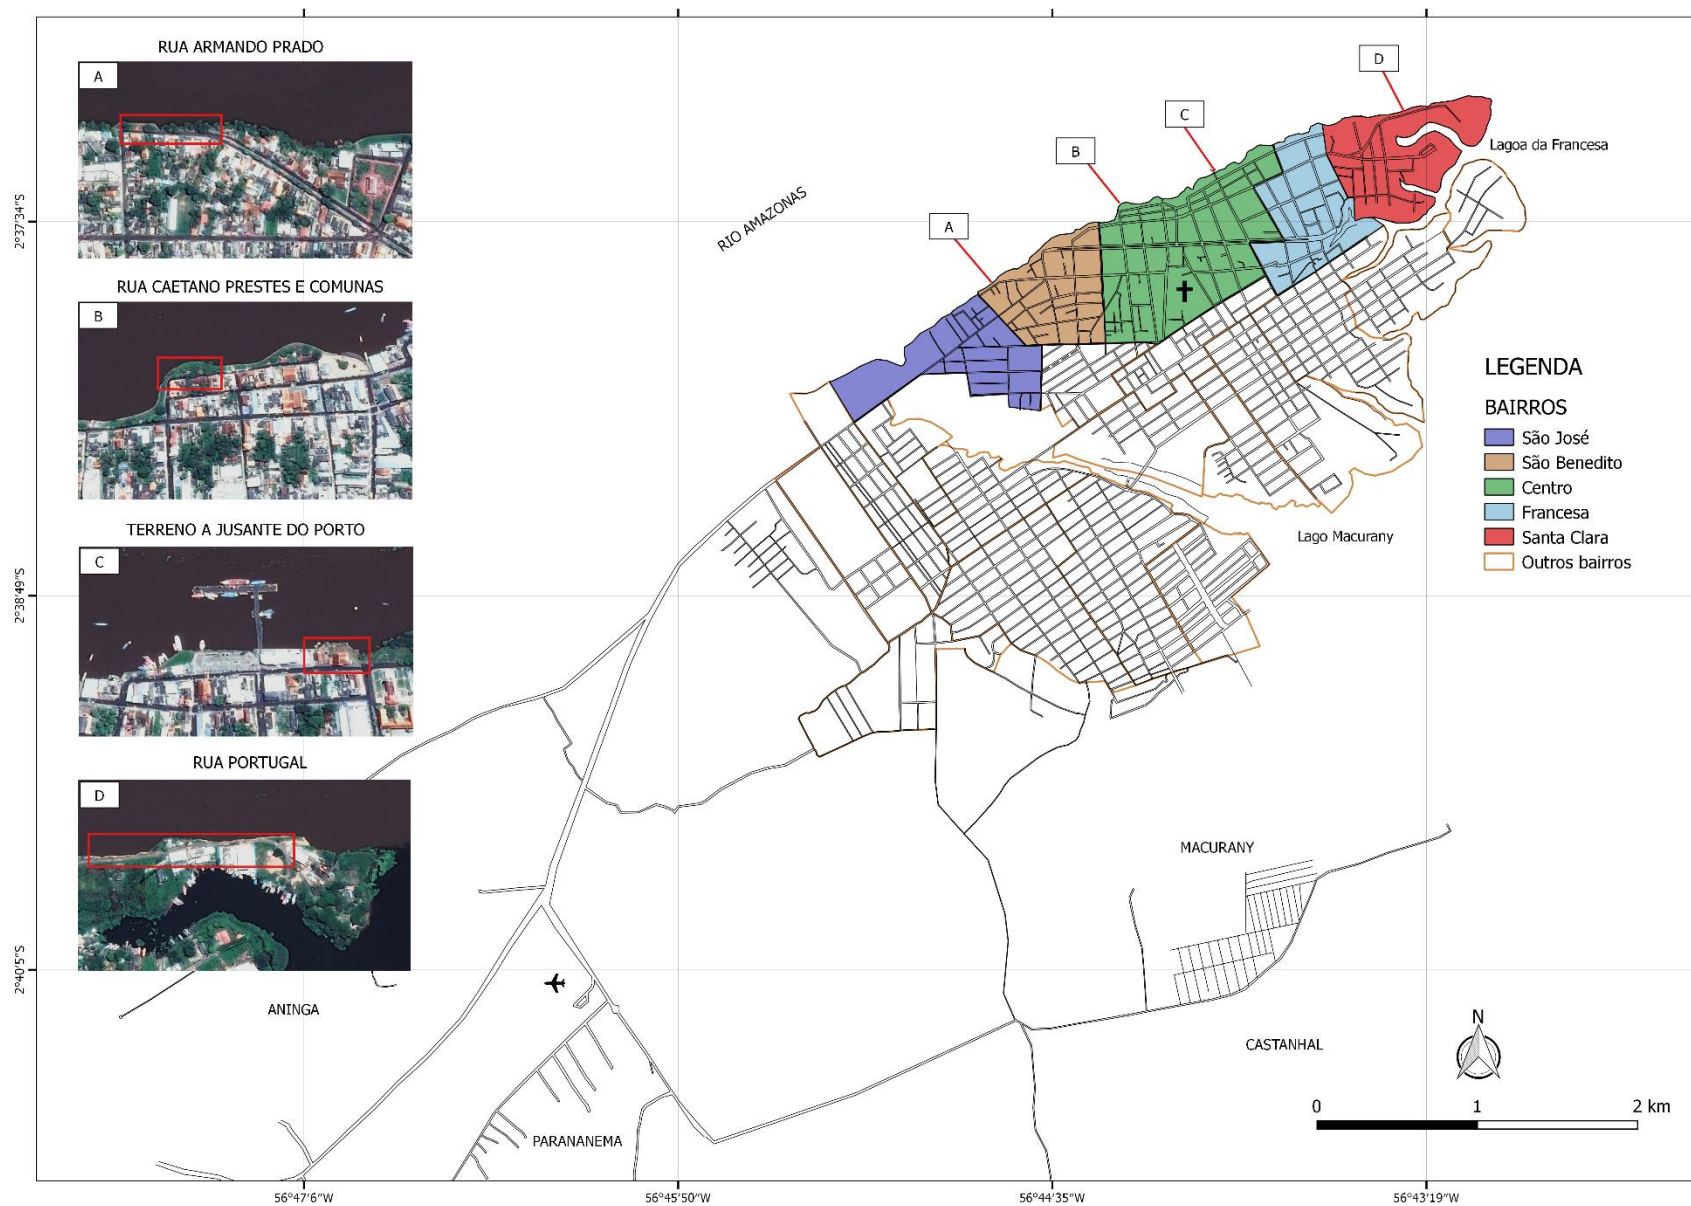
Figura 14: Planta dos bairros situados na margem do rio Amazonas.

Fonte: IBGE, 2010; Imagens Google Earth, 2016. Org. MARQUES, R. O. 2017. A, B, C, D – Pontos críticos atingidos pela erosão lateral.

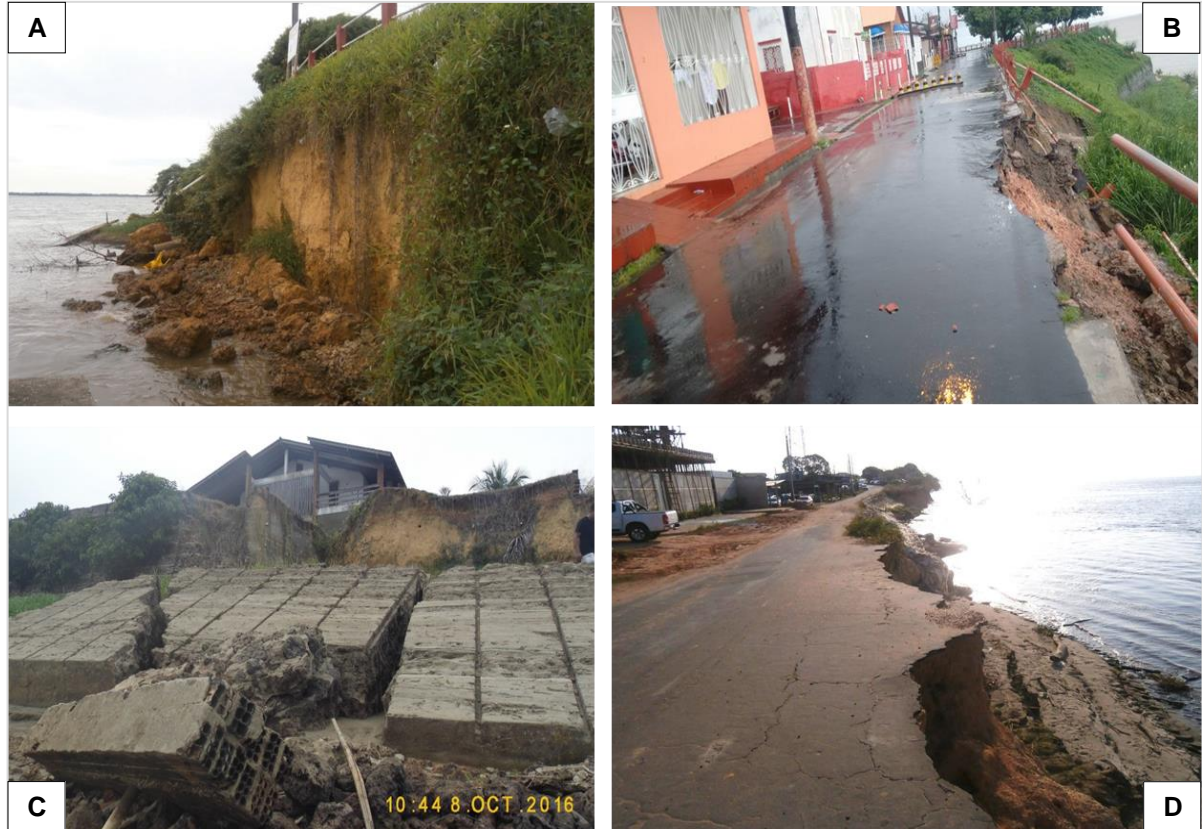
Figura 15: Situação da frente da cidade em função da erosão lateral.

Foto: MARQUES, R. O. 2016. A – Área da praça do Comunas, B – Parte da rua Caetano Prestes, C – Propriedade ao lado do Porto da cidade, D - Rua Portugal.

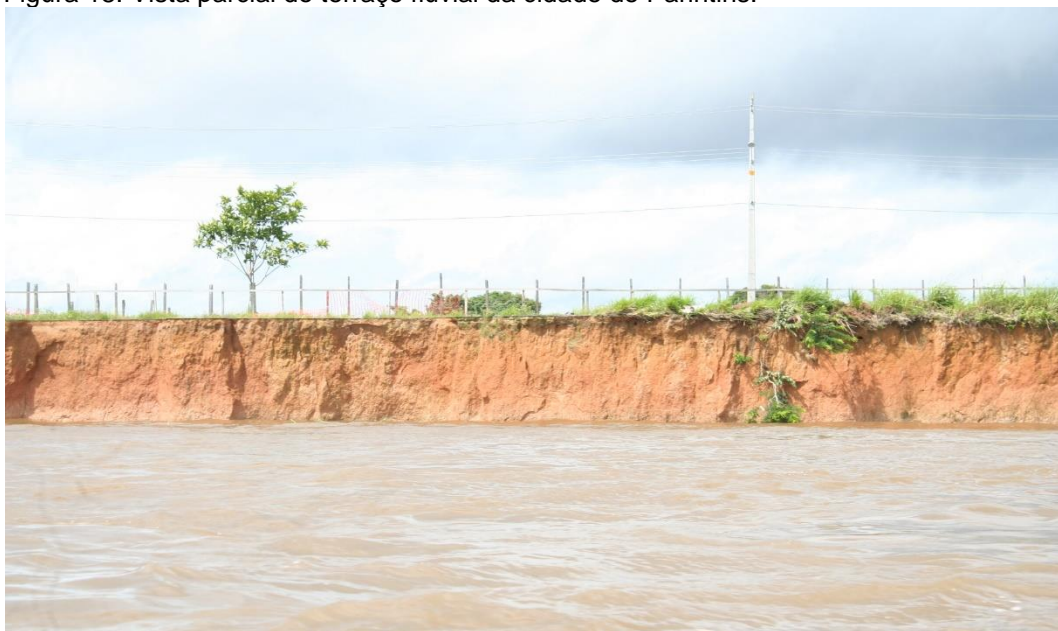
Figura 18: Vista parcial do terraço fluvial da cidade de Parintins.

O terraço fluvial possui ainda uma crosta laterítica, com pelo menos dois metros de espessura observada próximo à base. Esse estrato laterítico se estende em alguns trechos abaixo da superfície do rio Amazonas, o que dificulta a infiltração natural e a erosão lateral do canal em profundidade.

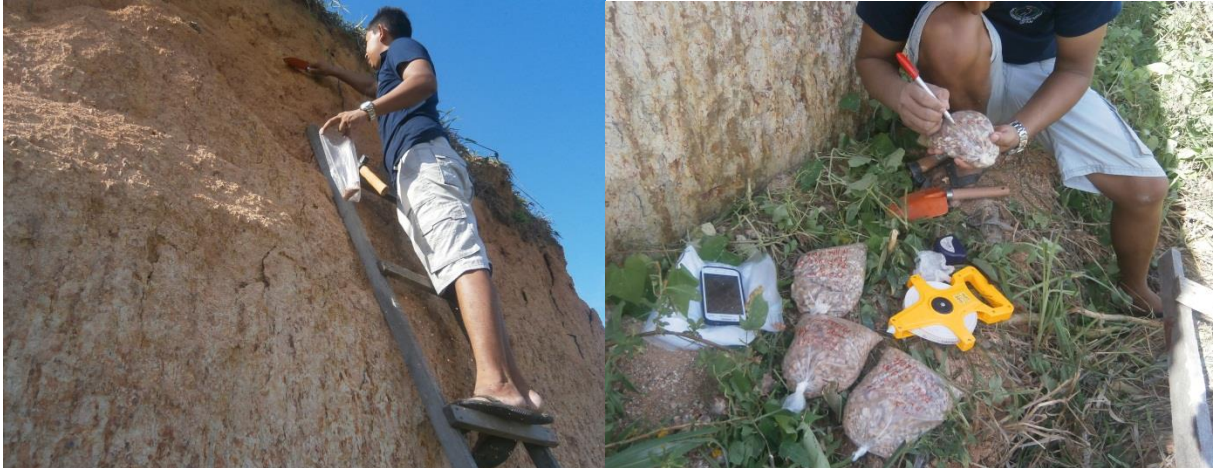
Figura 27: Coleta e identificação de sedimentos em frente à cidade de Parintins.

As amostras de sedimentos foram coletadas em três perfis, sendo o primeiro no limite montante, o segundo no limite médio e o terceiro no setor jusante do terraço fluvial da cidade de Parintins. As amostras foram coletadas a cada metro de profundidade a partir da face exposta da margem (figura 27). A análise granulométrica foi realizada no Laboratório de Geografia Física da Universidade Federal do Amazonas e o método utilizado para o cálculo do teor granulométrico foi o da pipeta proposto pela EMBRAPA (1997) – ver anexo 1.

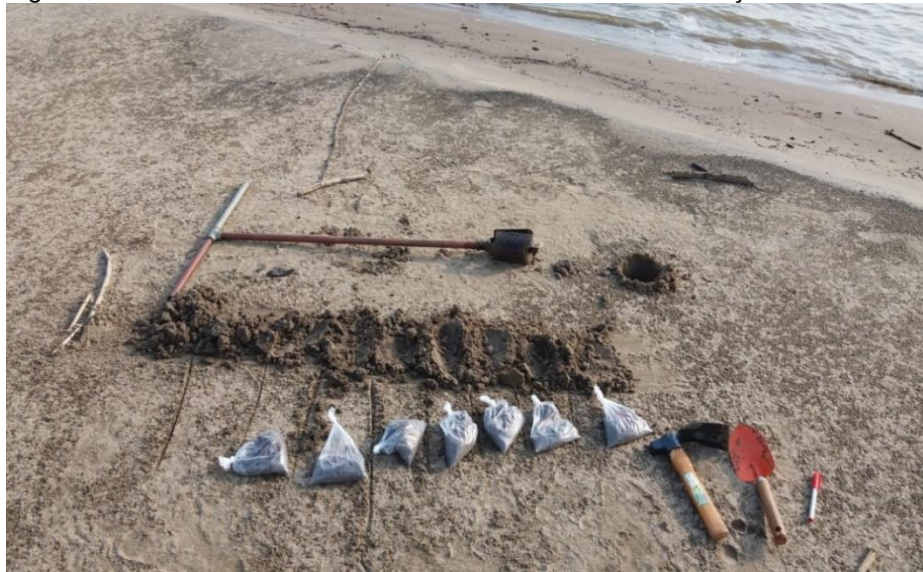
Figura 29: Coleta de amostras de solo da barra de sedimentação.

Amostras de sedimentos também foram coletadas na barra de sedimentação longitudinal surgida em outubro de 2016 a montante da cidade de Parintins (figura 29). O trado utilizado na coleta possui compartimentações que variam de 50 centímetros a 1,5 metros de comprimento. A coleta foi feita em topossequência e o objetivo foi identificar a possível presença de material grosseiro como cascalho e seixo.

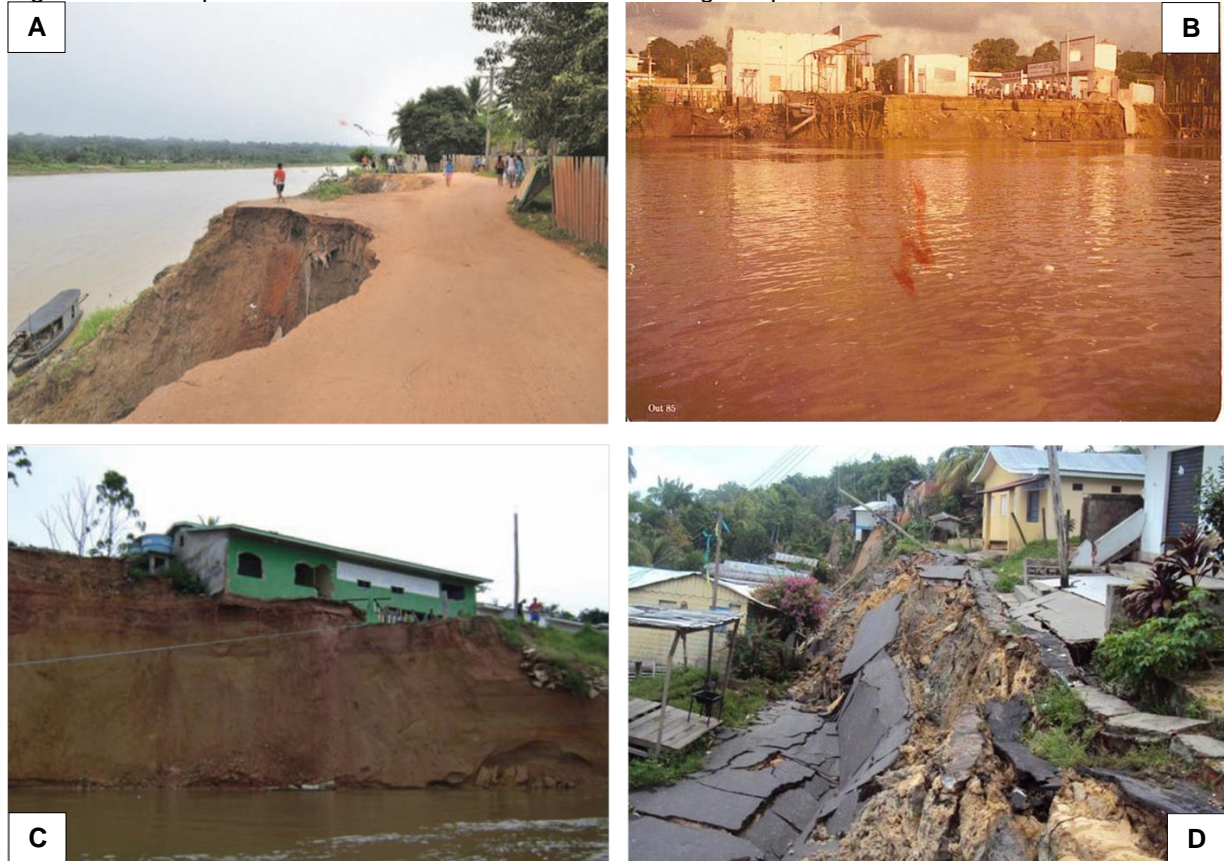
Figura 33: Vista parcial dos taludes fluviais de cidades atingidas por erosão lateral.

Dessas cidades, todas esto situadas nas margens de rios de gua branca e a maioria encontra-se localizada em trechos cncavos dos rios (figura 33). As margens cncavas segundo Souza (2004) so mais propcias  atuao dos processos erosivos devido  altura e verticalidade, alm de receber o impacto hidrulico de forma quase frontal.

A – Boca do Acre em 2012; B – Juruti em 1985; C – Jutai em 2009; D – São Paulo de Olivença em 2010. Fonte: CPRM; Jornal A Crítica; Secretaria Municipal de Planejamento de Juruti.

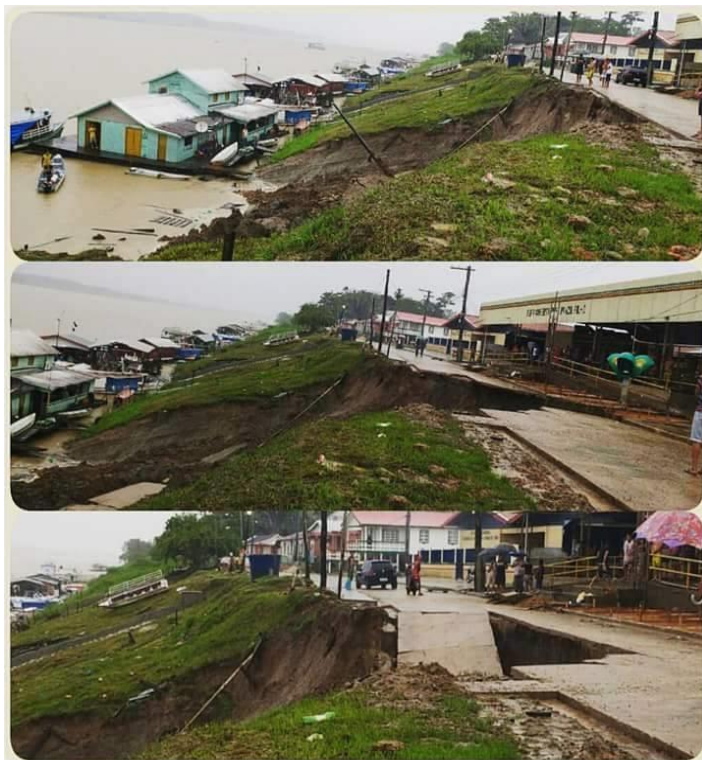
Figura 34: Escorregamento da margem em frente à cidade de Careiro da Várzea.

Segundo a prefeitura do município, o escorregamento da margem (figura 34), ocorreu numa área de aproximadamente 1,2 mil metros quadrados, atingindo redes de águas pluviais, rede hidráulica, de distribuição de água e de energia elétrica, além de passeios públicos, meios fios, proteção de bueiro, caixas de passagens, entre outros. Na ocasião foi ainda levantada à hipótese da possibilidade do sinistro, que levou parte da Avenida José Ribamar, ter contribuído com o rebaixamento do aterro do piso da escola e também da feira do município.

Após o acontecimento em frente à feira municipal no dia 26 de fevereiro de 2016, a prefeitura não disponibilizando recursos apresentou um estudo preliminar a Defesa Civil do Estado do Amazonas juntamente com a estimativa de custo da obra, que foi em torno de R\$ 2,8 milhões. Porém, dias depois um novo escorregamento ocorreu em frente à Escola Municipal Francisca das Chagas da Fonseca Pinto, obrigando o poder público municipal a rever o projeto. Contudo, em abril do mesmo ano a obra de revitalização da rua foi realizada e ampliou-se o serviço de construção do muro de arrimo em frente à cidade.

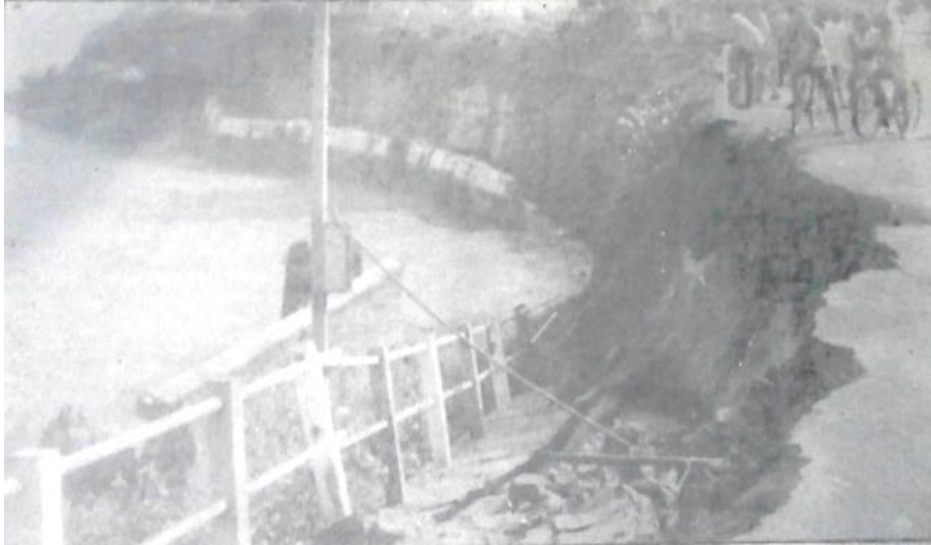
Figura 35: Situação da rua Faria Neto em janeiro de 1997.

No final da década de 1990, sucessivos eventos foram registrados nas ruas da frente da cidade. Em janeiro e abril de 1997, a intensidade dos sinistros chegou a destruir o aterro e parte do muro de arrimo da rua Faria Neto, obrigando a prefeitura a interditar a rua e a desapropriar as casas próximas (figura 35).

Em função dos problemas causados, a estrutura de contenção da cidade passou por algumas reformas durante o final da década de 1990. Em novembro de 1997, com investimento do Governo do Estado, foi reconstruído o trecho do muro de arrimo que vai da rua Senador Álvaro Maia até a rua Coronel José Augusto, no Centro, no entanto, essa obra não foi finalizada e em janeiro e fevereiro de 2000 novos eventos ocorreram em locais onde o trabalho de reconstrução não havia sido concluído²³ (figura 36). A partir de então não se teve mais registros do acompanhamento avaliativo das condições de segurança do muro de arrimo e o mesmo continuou na década seguinte a sofrer novos desabamentos.

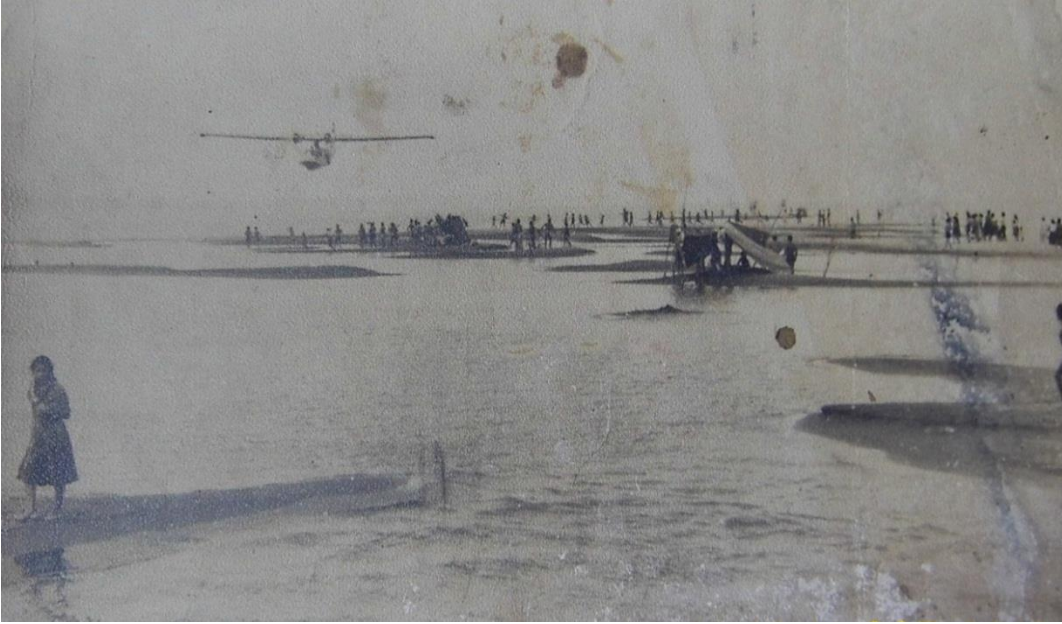
Figura 41: Antigo depósito formado no rio Amazonas próximo à cidade de Parintins.

Enquanto o rio descreve maior pressão rente à margem direita, observa-se do meio do canal até próximo à margem esquerda, uma deposição sedimentar com aspecto morfológico assimétrico. Os dados de campo confirmam que nesse ponto, durante o período de vazante, surgia há algumas décadas a antiga “praia do meio”, depósito que se expandia longitudinalmente por uma faixa aluvial até jusante da cidade de Parintins (figuras 41).

Observações históricas mostram que essa barra de sedimentação longitudinal foi sendo erodida gradativamente pela ação das correntes do rio Amazonas. Os relatos de moradores mais antigos da cidade de Parintins descrevem que o local era muito visitado por banhistas para práticas de lazer e que o mesmo teria surgido pela última vez no final da década de 1980.

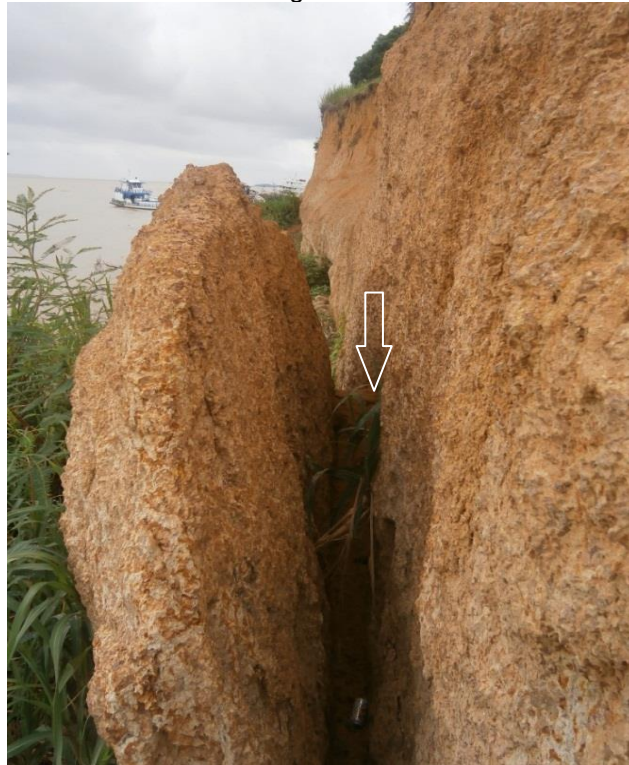
Figura 50: Deslocamento a partir de fissuras verticais na face da margem.

Em decorrência da acentuada presença de material argiloso, a erosão lateral acontece, assim como no perfil anterior, pelo ressecamento do pacote que faz com que durante o período de vazante do rio, fissuras apareçam e se desprendam em grandes blocos que em alguns casos chegam a atingir mais de um metro (figura 50).

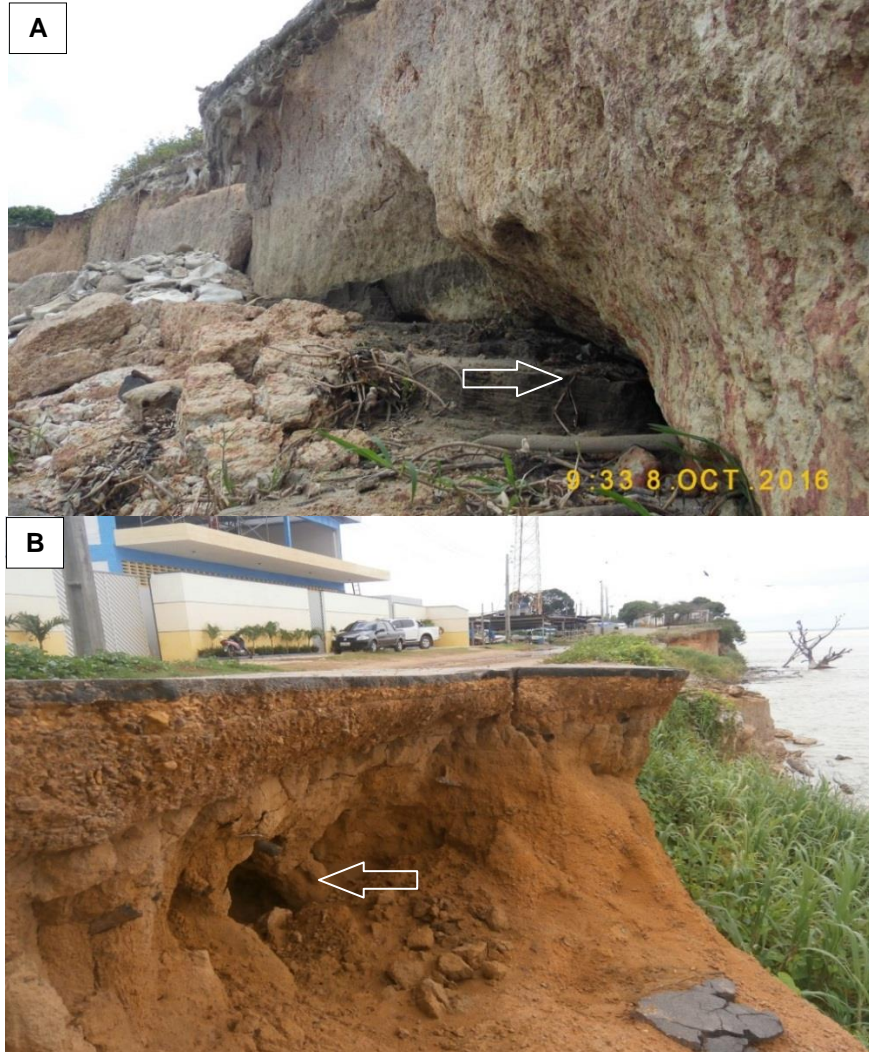
Figura 51: Superfícies de abrasão no limite jusante da cidade de Parintins.

A diferença de frações entre materiais ao longo do perfil possibilita ainda à ação corrosiva tanto na base quanto próximo à altura da rua (solo construído), o que permite considerar essa área da cidade como de alto risco para a circulação de pessoas e veículos de carga (figura 51).

Foto: MARQUES, R. O. 2016. A – próximo à base. B - próximo à via.

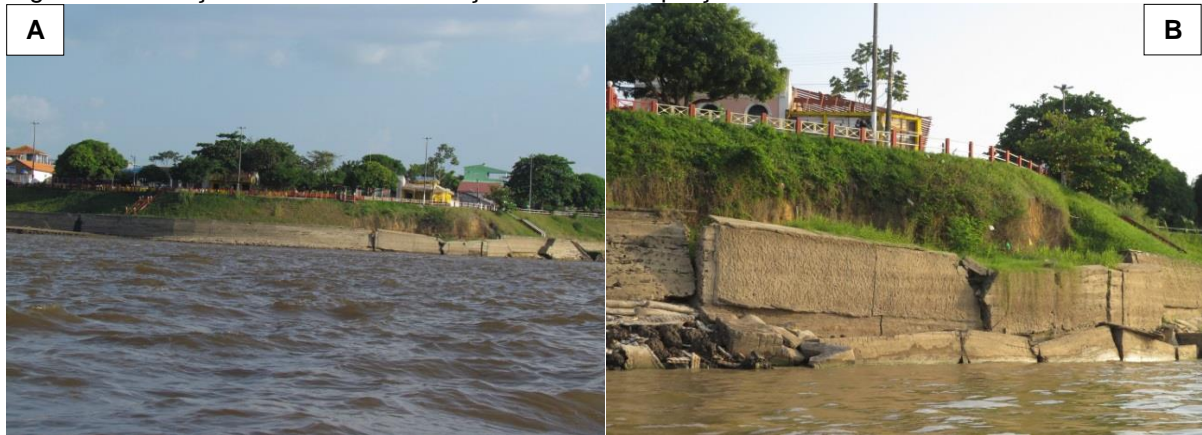
Figura 52: Situação do muro de contenção em frente à praça do Comunas.

Atualmente o escoamento superficial da água esgoto, bem como sua infiltração, também tem contribuído para o comprometimento de alguns trechos da estrutura do muro de arrimo, como é o caso da praça do Comunas no centro da cidade (figura 52).

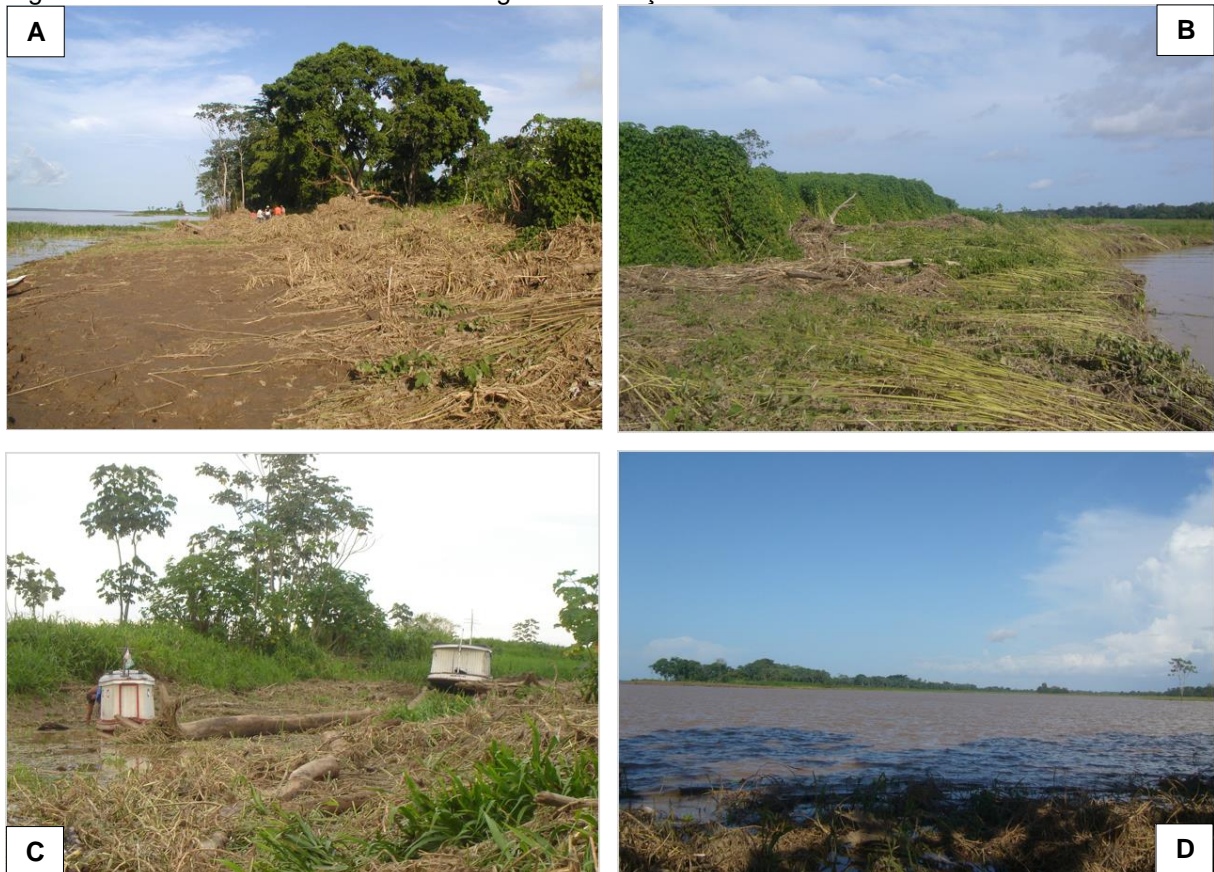
Figura 57: Evento ocorrido na Costa da Águia em março de 2007.

Fonte: CARVALHO, J. A. L. (2007). A – localidade atingida por sucessivas ondas; B – perda de áreas de cultivo de malva (fibra); C – embarcações lançadas para fora do canal indicando a grandeza das ondas; D – enseada semicircular formada após o evento.

Os professores da UFAM José Alberto Lima de Carvalho (Depto. De Geografia) e Hailton Luiz Siqueira da Igreja (Depto. de Geologia) que estiveram no local cinco dias após o evento identificaram que o mesmo provocou o abatimento intermitente de camadas de sedimentos da base para o topo, provocando no rio ondas de aproximadamente seis metros de altura originada a cerca de 400m da margem, tendo como consequência os seguintes danos: 130 pessoas atingidas, morte de um agricultor; trinta e duas residências danificadas; perda de aproximadamente 20 hectares de malva; perdas de três embarcações, perda de duas residências e de áreas de cultivo de malva (fibra).

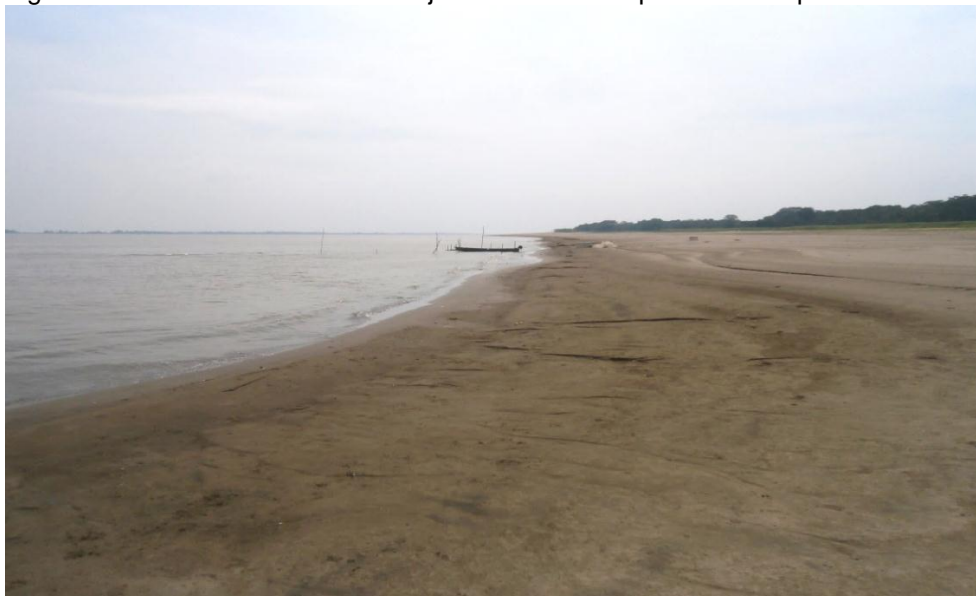
Figura 58: Barra lateral acrescida a jusante da foz do paraná do Espírito Santo.

A dinâmica deposicional seguiu-se a partir de processos de acreção vertical e lateral, com destaque para cinco principais feições: deposição em ilha, novas ilhas formadas, barras laterais acrescidas à planície de inundação, deposição em dique marginal e colmatação de lagos. As mudanças mais significativas são constatadas na anexação do arquipélago das ilhas Marinho em uma única feição, junção entre a ilha das Onças e a ilha das Guaribas, assim como na inversão de processos fluviais (erosão para deposição) que ocorreu próximo à foz do Mocambo e na margem esquerda do rio Amazonas, a jusante da foz do paraná do Espírito Santo (figura 58).

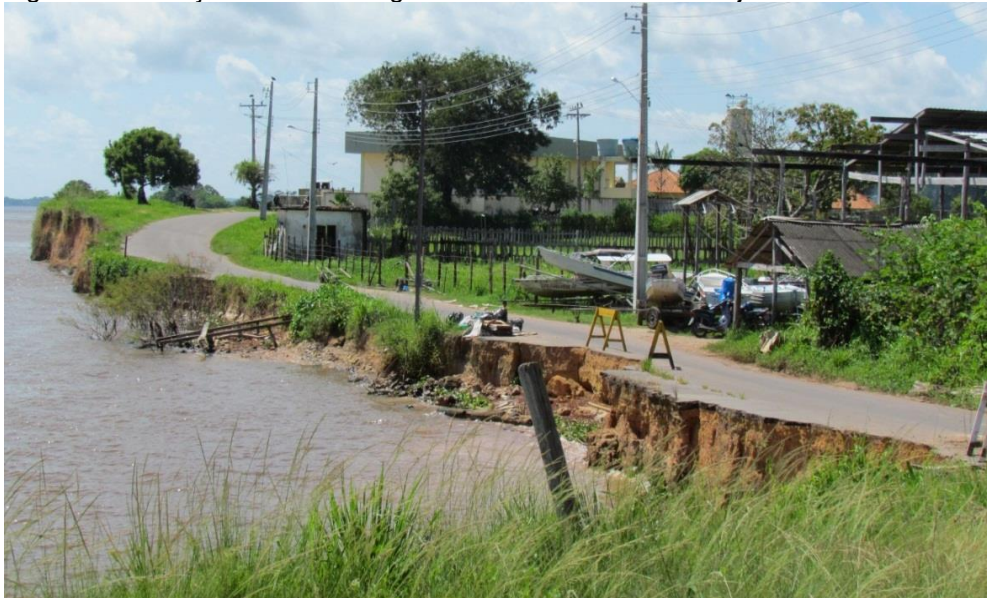
Figura 59: Situação da rua Portugal no bairro Santa Clara em julho de 2011.

No intervalo entre 1985 e 2015, as áreas perdidas por erosão em frente à cidade corresponderam a aproximadamente 0,041 km², sendo o bairro Santa Clara, o mais atingido, afetando uma extensão de aproximadamente 400m ao longo da margem e 30m de fundo, que compreendia parte da antiga rua Portugal e de propriedades adjacentes. A figura 59 nos permite uma ideia da situação do local supracitado.

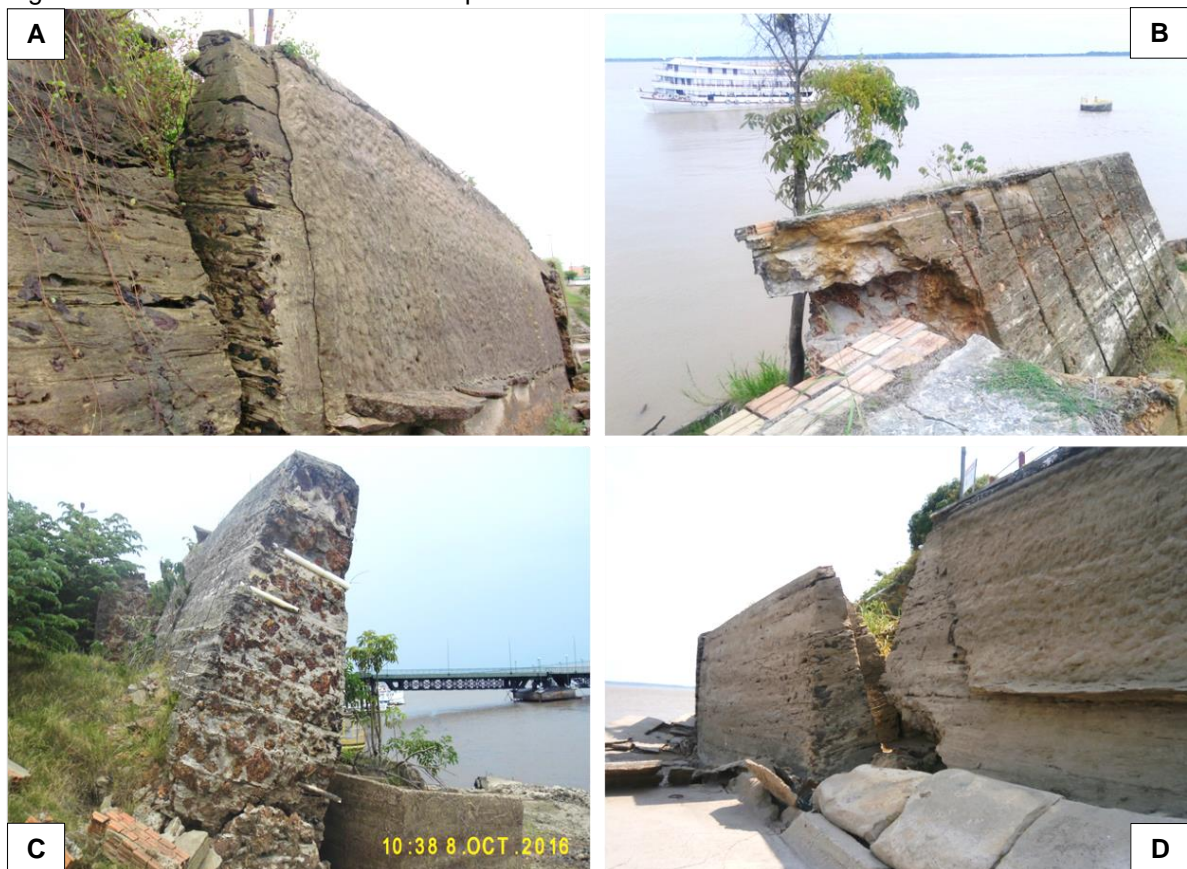
Figura 67: Detalhe do fraturamento de partes do muro de arrimo.

Foto: MARQUES, R. O. 2016. A – Área da praça do Comunas, B – Área ao lado do Porto, C – Detalhe do fraturamento da estrutura ao lado do Porto, D – Detalhe do fraturamento da estrutura da praça do Comunas.

No Centro, o muro de arrimo foi construído com fundações superficiais o que favorece o solapamento na base, assim, a pressão da água por meio da corrosão

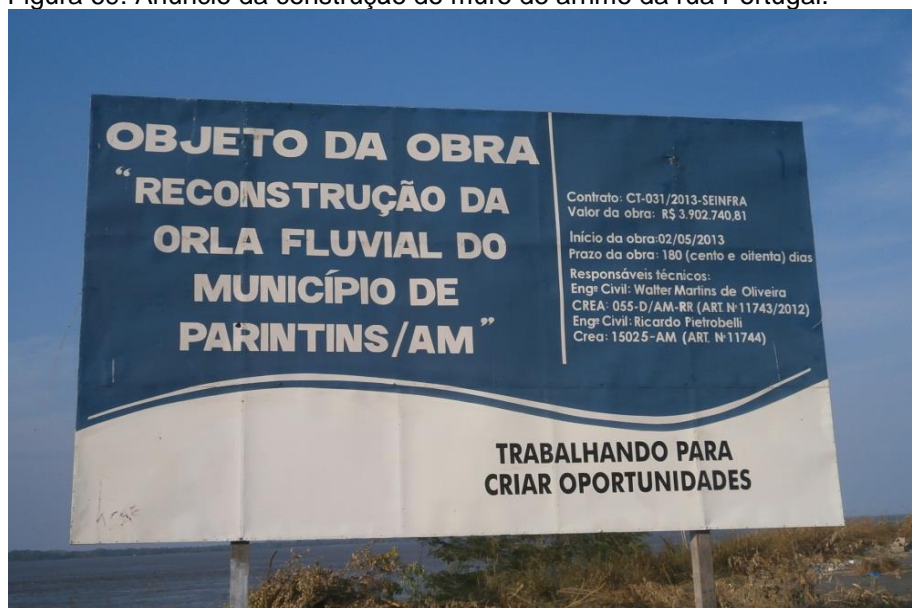
Figura 69: Anuncio da construção do muro de arrimo da rua Portugal.

O projeto do trecho II teria 450 metros e o valor do investimento era de R\$ 3.902.740,81. Como forma de anúncio, uma placa foi posta na rua Portugal informando que o início dos trabalhos estava previsto para o dia 02 de maio de 2013, com o prazo de conclusão em 180 dias (figura 69). Porém, o referido projeto possuía o mesmo erro de engenharia. A falha impossibilitou o começo das obras, pois a "saia" do talude ficava a quase 10 metros dentro do rio Amazonas.

Além do erro de engenharia que inviabilizou o projeto, o tempo previsto para a construção da obra não levaria em consideração a elevação do nível do rio Amazonas, pois no dia 30 do mês de maio de 2013 o rio atingiria a cota máxima registrada no ano (9,04m). Mesmo sem a falha no projeto, possivelmente a borda do muro não seria alocada a tempo, visto que após o pico da enchente, o nível do rio Amazonas desceria lentamente e se manteria até dia 23 de julho na cota dos 8 metros, e até 17 de agosto na cota dos 7 metros, ou seja, com cotas consideradas altas para a execução do serviço.

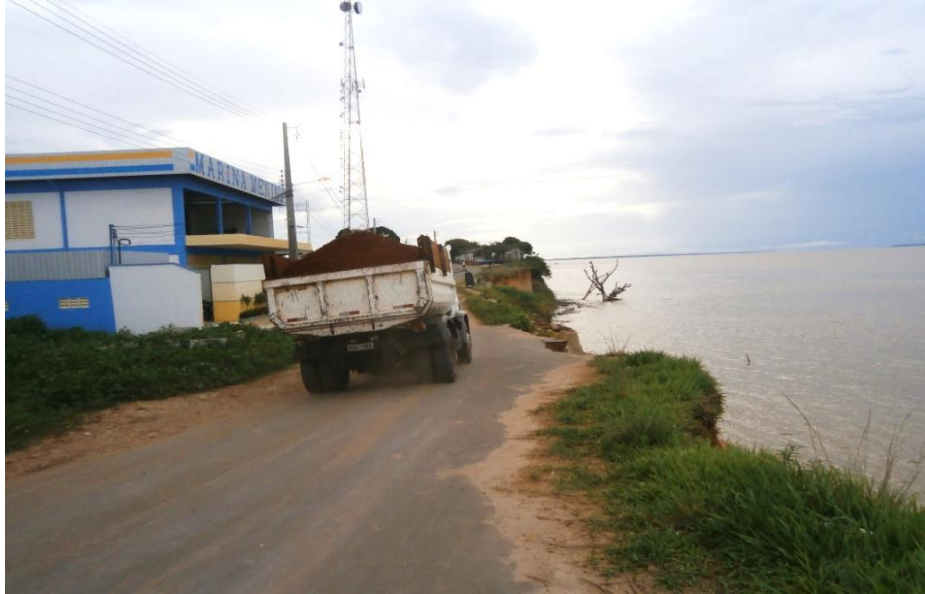
Figura 73: Veículo de carga passando a poucos metros da zona de erosão.

Nos trabalhos de campo se testemunhou por inúmeras vezes a passagem de veículos em alta velocidade por esse trecho. Durante o período chuvoso quando o pacote sedimentar está úmido, a água infiltra e enfraquece o solo, e veículos de carga colaboram para o afundamento do terreno, comprometendo a estrutura da via.

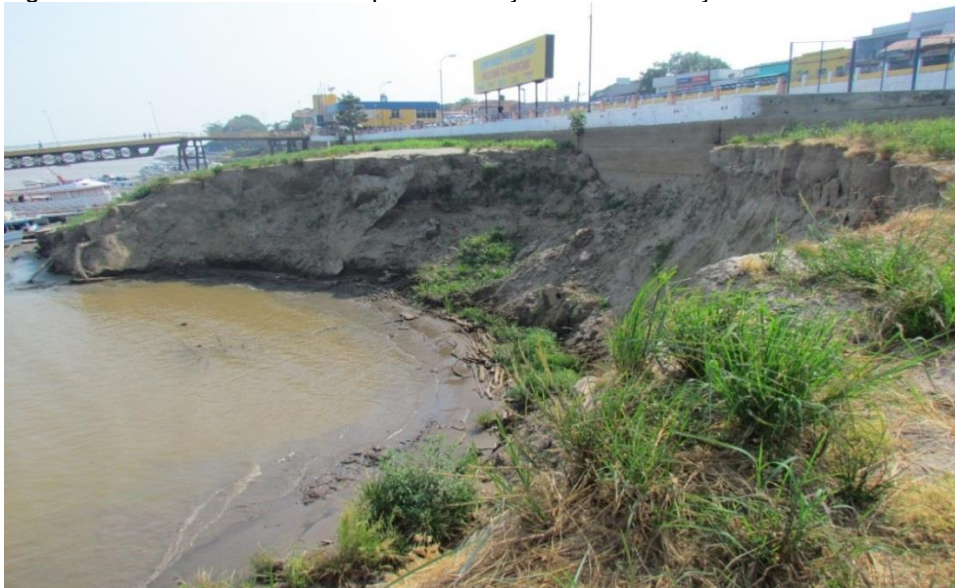
Figura 74: Localidade utilizada para atracação de embarcações.

d) *Risco à navegação* – no rio Amazonas a atenção durante a navegação é fundamental dada a quantidade de troncos e galhos de árvore que são transportados pela correnteza após o avanço lateral da erosão. A navegação noturna feita com embarcação de pequeno porte torna o risco de acidente ainda maior, embora acidentes dessa natureza tenham diminuído consideravelmente nos últimos anos. Em Parintins o risco maior é para os barcos atracados na margem (figura 74).

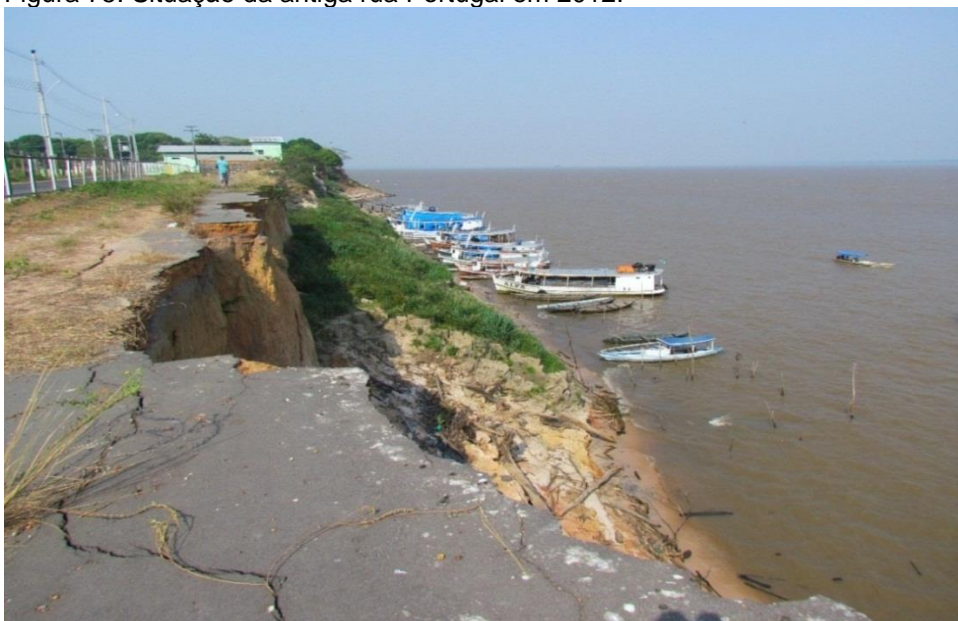
Figura 75: Situação da antiga rua Portugal em 2012.

e) *Perda de ruas* – assim como em São Paulo de Olivença, Boca do Acre e Careiro da Várzea, a erosão lateral já consumiu parte de algumas ruas da cidade de Parintins, sendo que no bairro Santa Clara uma das principais vias foi reconstruída a alguns metros em relação à antiga e em terreno particular, porém em poucos anos a mesma já apresenta sua estrutura comprometida (figura 75).
