**VULNERABILIDADE SOCIOAMBIENTAL RELACIONADA À  
ENCHENTE E VOÇOROCAMENTO NA BACIA HIDROGRÁFICA BOA  
VISTA (MANAUS - AM)**

Dissertação de Mestrado apresentada ao Programa de Pós-Graduação em Geografia da Universidade Federal do Amazonas, Área de concentração Amazônia: Território e Ambiente. Linha de pesquisa: Domínios da Natureza na Amazônia, como requisito parcial para obtenção do título de Mestre em Geografia.

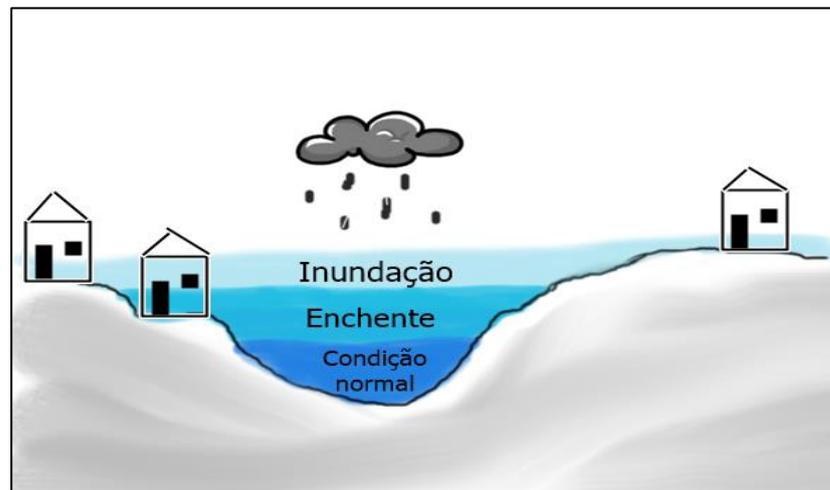
Enquanto que a Enchente diz respeito a elevação do nível de água, sem que ocorra transbordamento. A água permanece no canal de drenagem (Figura 5). Esse aumento de vazão se estende por certo período de tempo e pode ter causas naturais (grande intensidade de chuvas) ou influencia antrópica (deficiência na infraestrutura urbana).

Figura 5: perfil esquemático do processo de enchente e inundação  
Fonte: adaptado de Ministério das Cidades / IPT (2007)

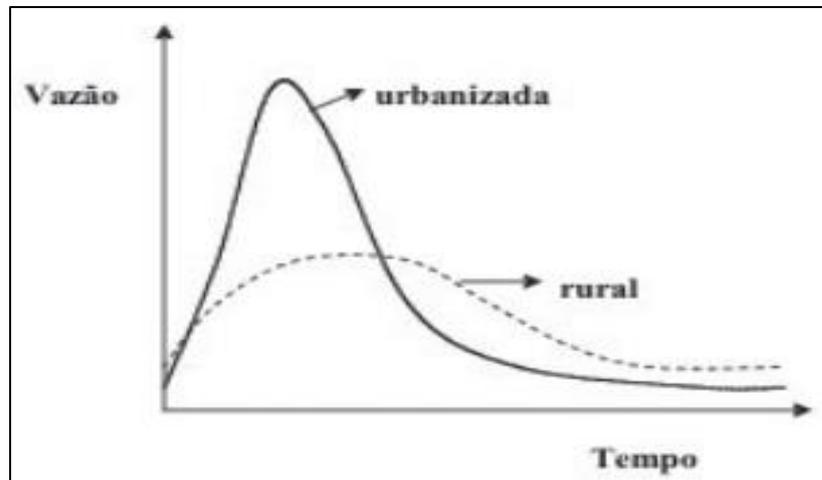
Inundações em área urbanizada são maiores que em ambientes rurais, como podemos ver no hidrograma (Figura 6) elaborado por Tucci (2008):

Figura 6: Hidrograma de bacia rural e depois de urbanizada.  
Fonte: Tucci, 2008.

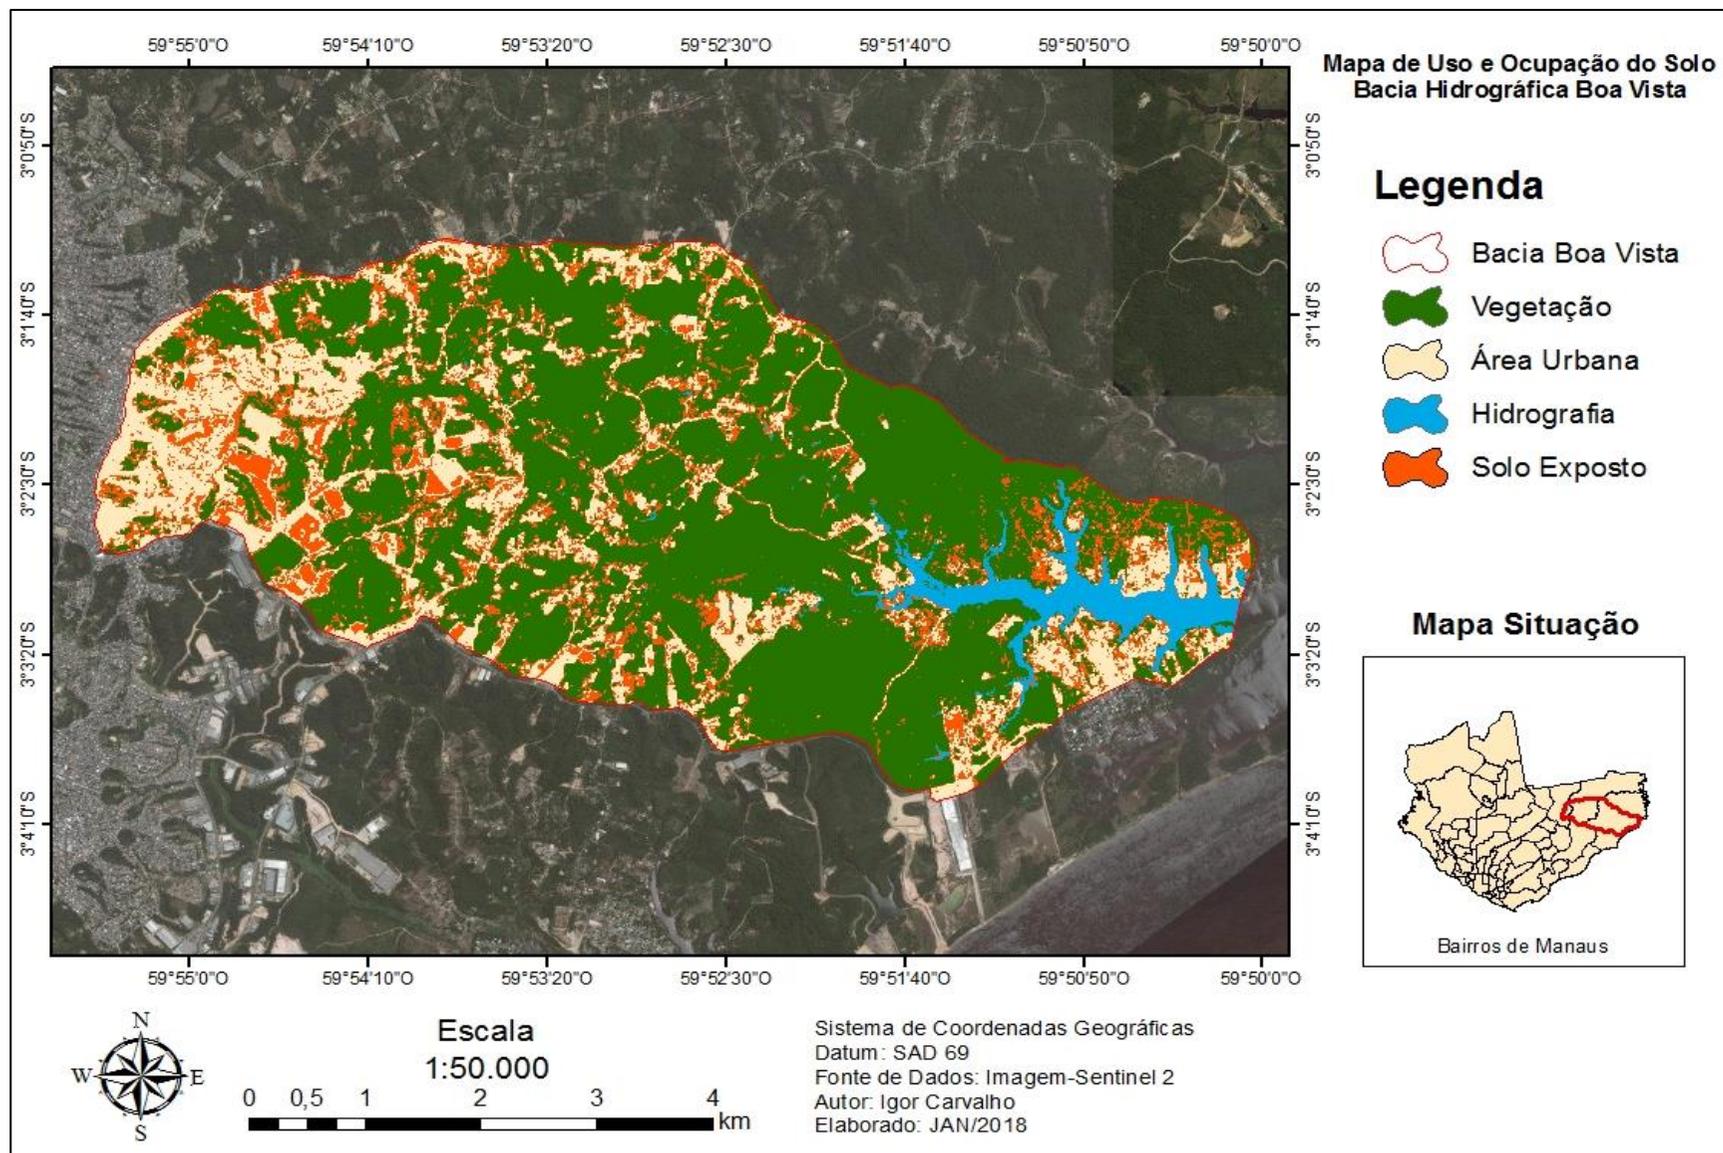
Figura 8: mapa de uso e ocupação do solo na Bacia Hidrográfica Boa Vista.  
Fonte: SENTINELA-2 (2017). Modificado por Igor Carvalho

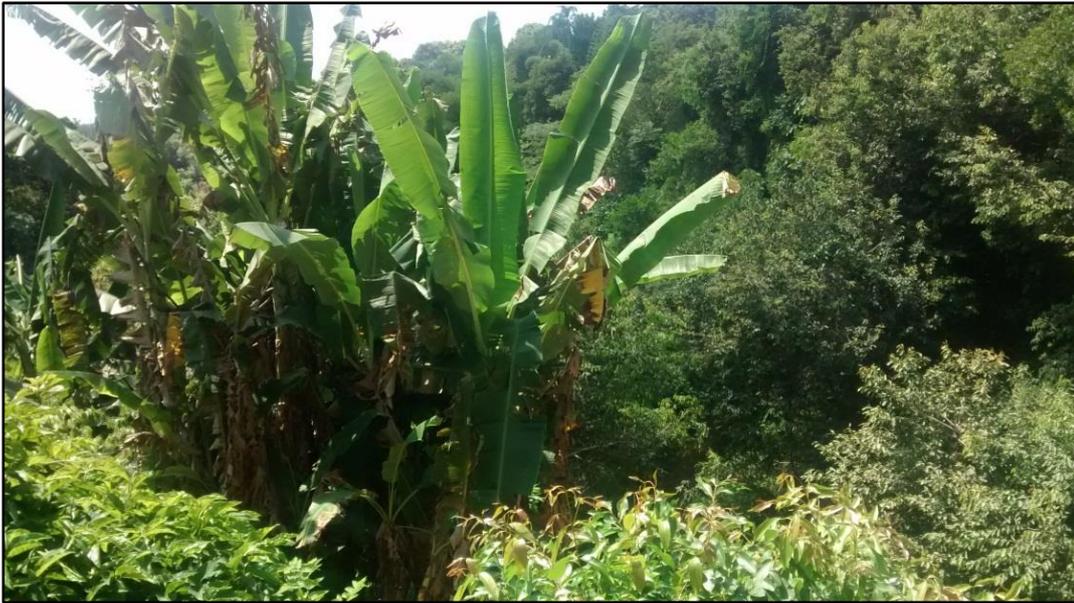
As bananeiras possuem raízes curtas o que prejudica a sustentação do solo, além disso, esse tipo de vegetação tem como principal problema a captação de águas pluviais e despejo concentrado no solo, criando um fenômeno conhecido como fluxo de tronco, onde a água receptada por suas folhas converge pelo tronco de forma concentrada chegando com elevada força ao solo (OLIVEIRA e MÉLO, 2005; RIZZO, 2012; FROTA FILHO, 2016). É, portanto, uma espécie não recomendada para áreas já propícias a erosão, sendo um componente que contribuem para o surgimento e expansão de feições erosivas (Figura 10).

Figura 10: vegetação localizada nas proximidades de uma das incisões erosivas na Avenida Itaúba, Jorge Teixeira II.

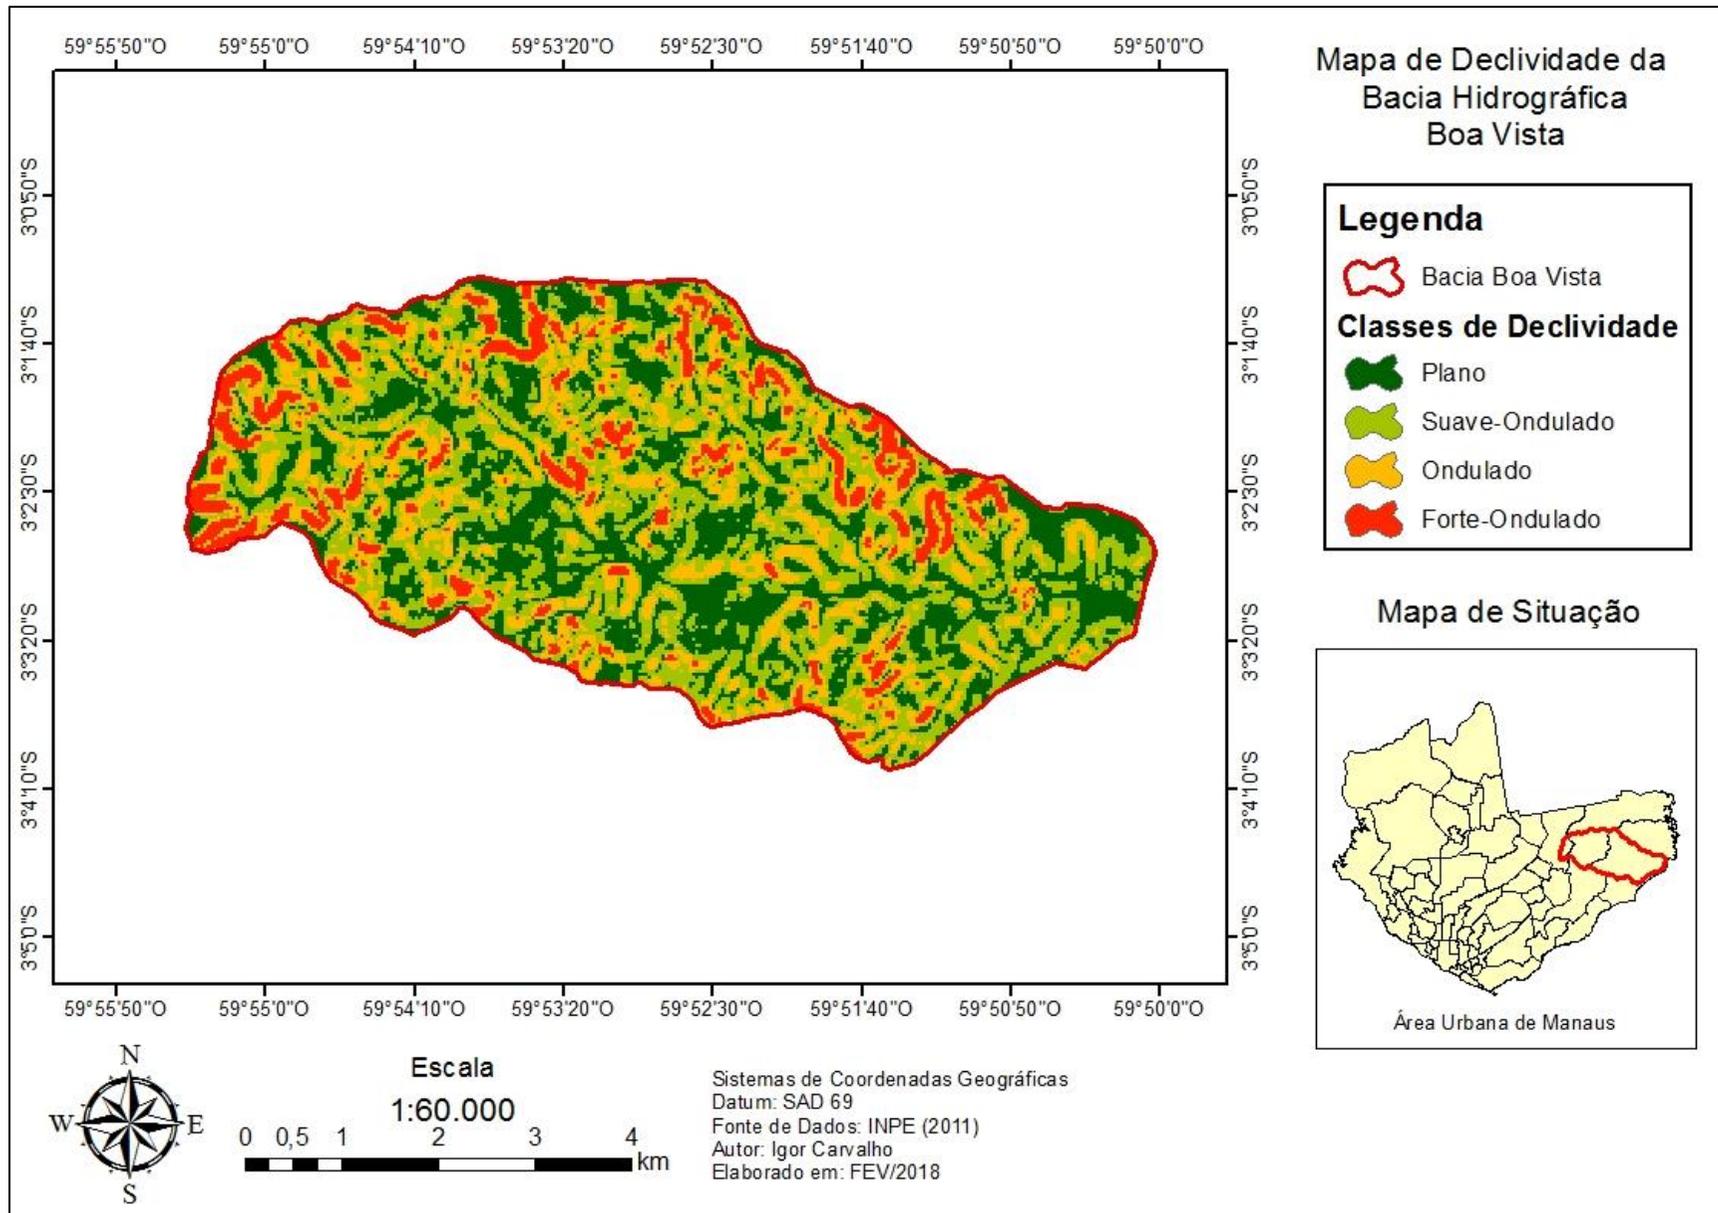
Figura 11: mapa de declividade da Bacia Hidrográfica Boa Vista.  
Fonte: SENTINELA-2 (2017). Modificado por Igor Carvalho

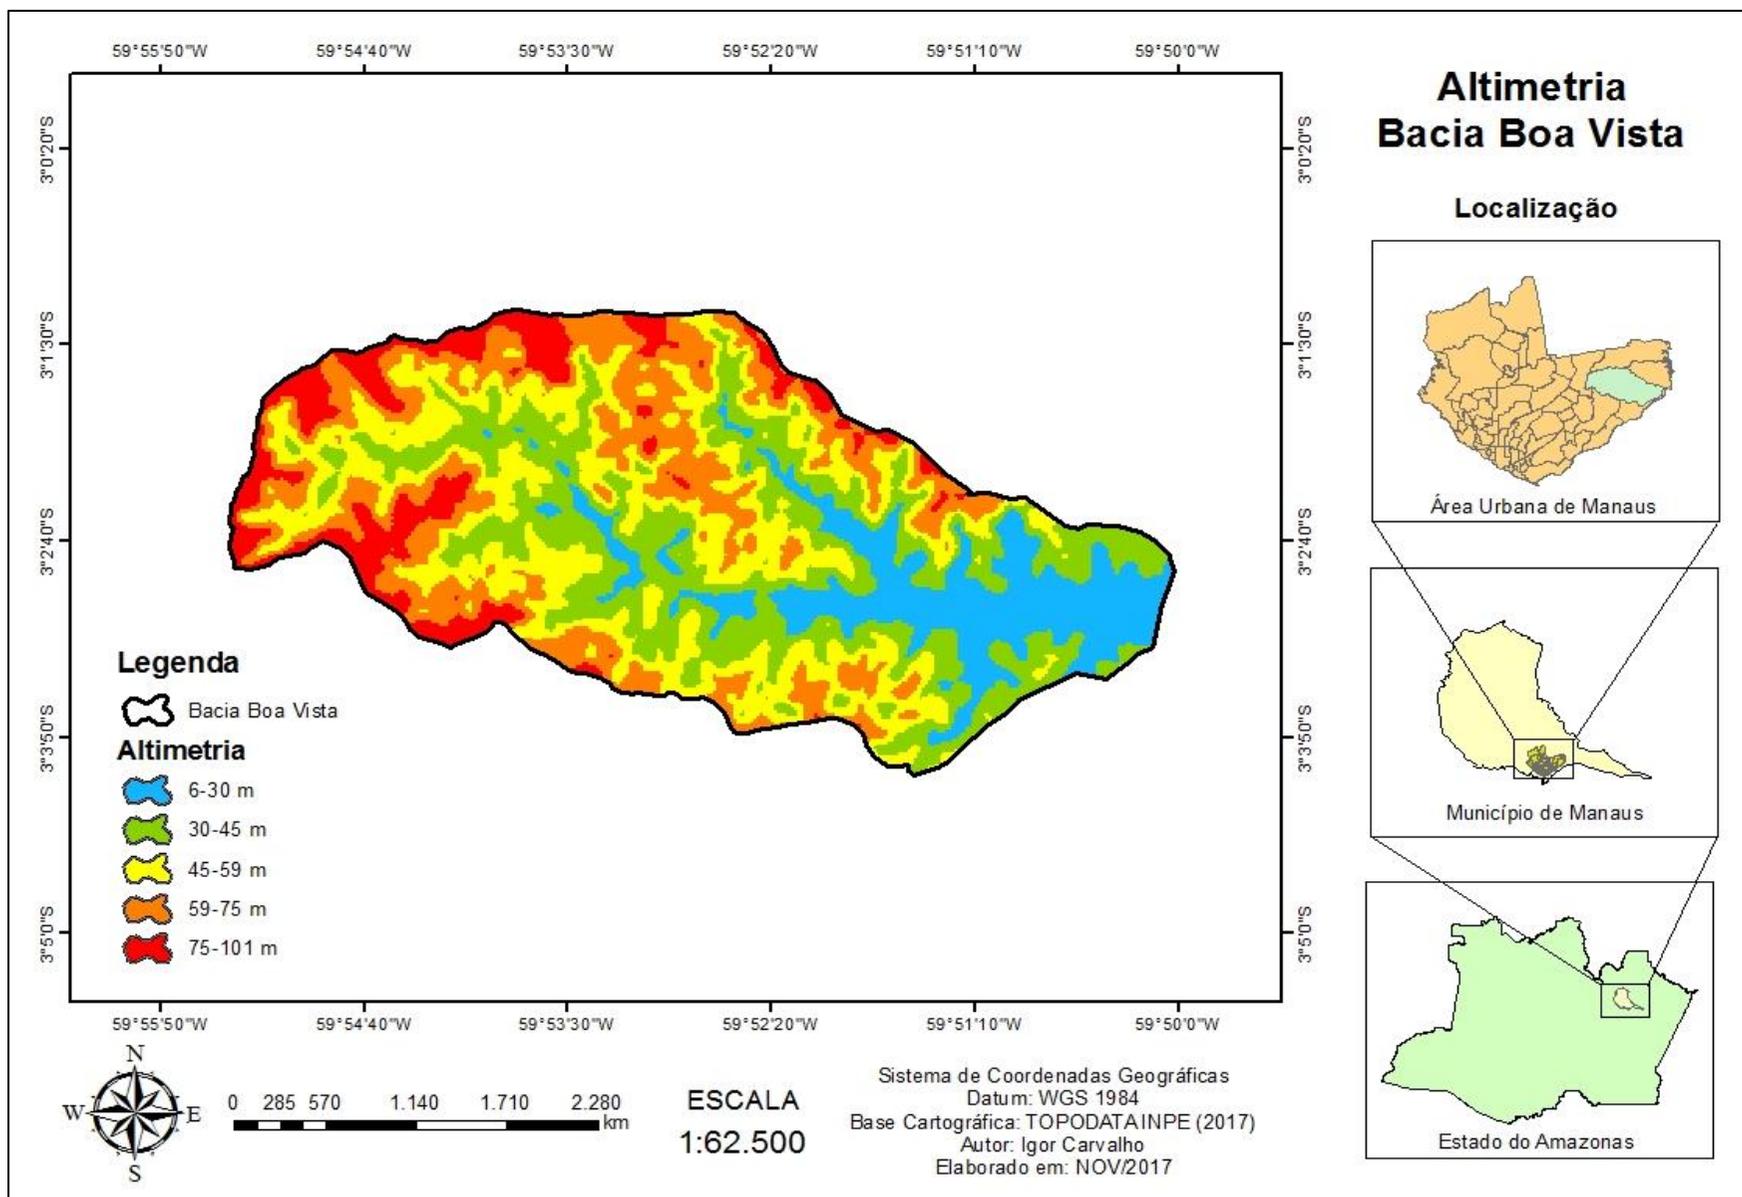
Figura 12: mapa hipsométrico da Bacia Hidrográfica Boa Vista.  
Fonte: SENTINELA-2 (2017). Modificado por Igor Carvalho

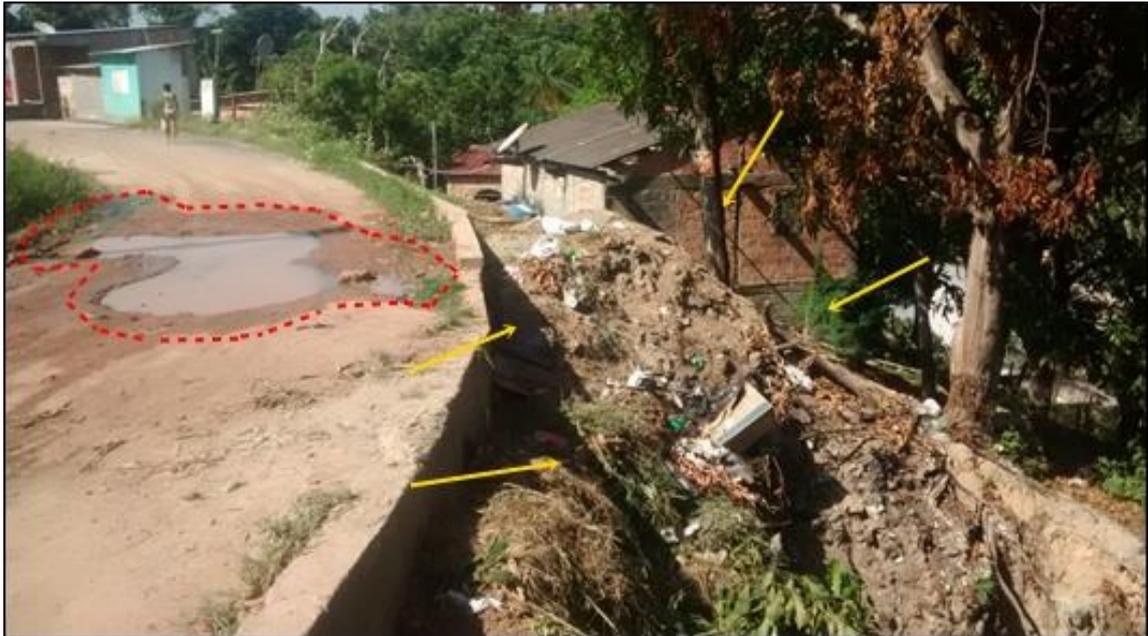
O descarte de resíduos nas ruas também é um problema. É comum encontrar materiais depositados ao longo das vias e acumulados nas bocas de lobo e bueiros, gerando obstáculos para a chegada das águas.

Figura 13: tracejado vermelho destacando ponto de alagamento; setas amarelas indicam a presença de entulho.

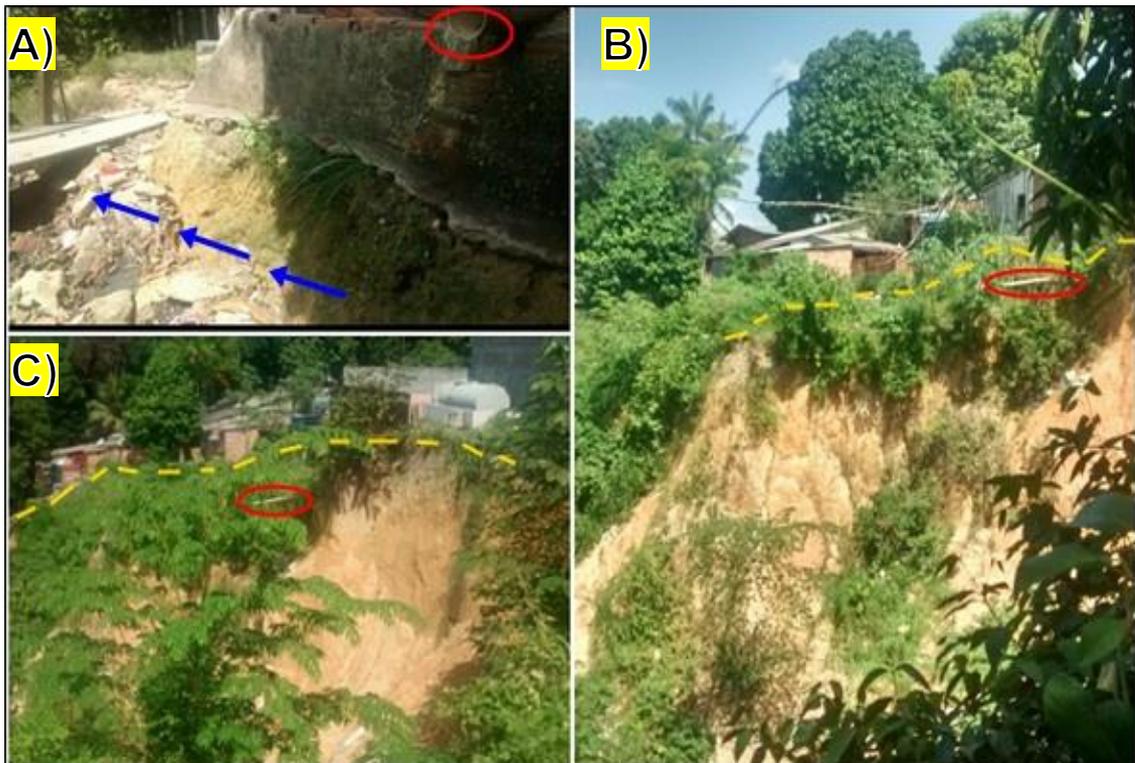
Erosão antiga localizada na Avenida Itaúba, Bairro Jorge Teixeira II (Figura 14). Algumas moradias que se encontravam em risco foram retiradas há alguns anos atrás. Por volta de 2012 ocorreram obras para instalação de rede elétrica, o que acarretou na estabilização de duas voçorocas que ali existiam, porém uma nova feição erosiva se desenvolveu nas adjacências, próximo ou outras residências.

Figura 14: A) setas azuis indicam a direção de fluxo dos efluentes; B) e C) linhas tracejadas amarelas indicam a borda da voçoroca. A elipse vermelha está sobre o sistema de drenagem residencial.

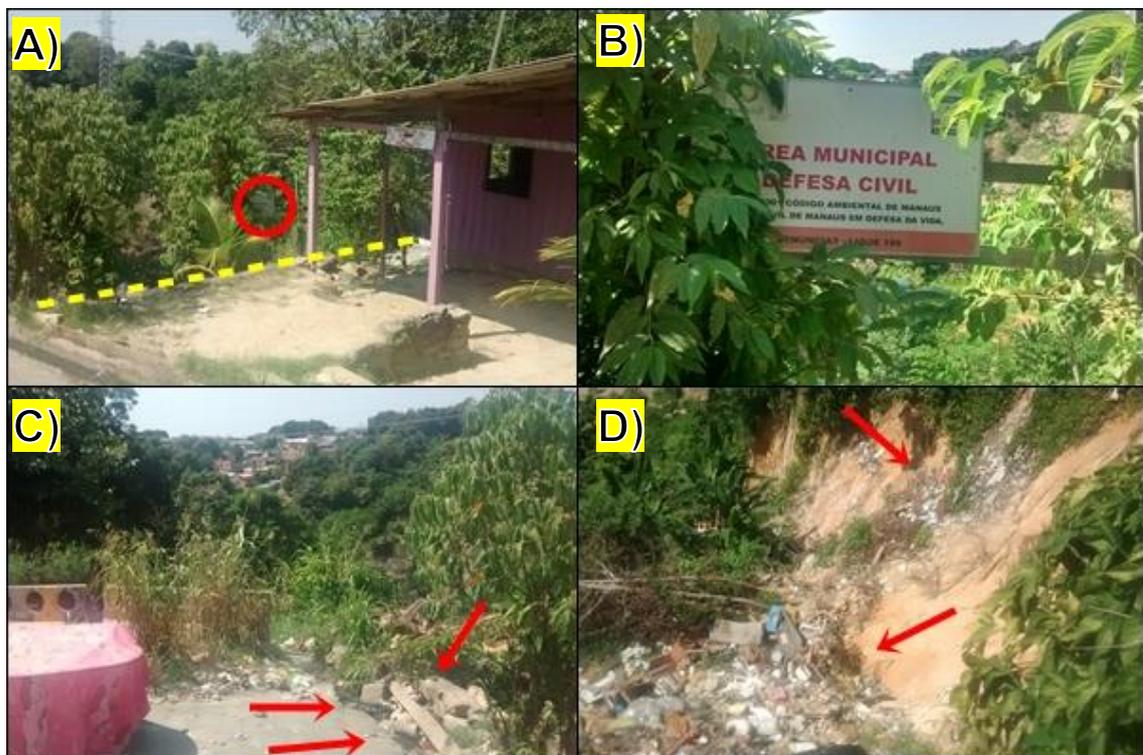
Muitos moradores locais utilizam a incisão como depósito de lixo, onde são lançados resíduos de material variado. A drenagem da rua é direcionada para a erosão, agravando o processo.

Figura 15: A) linha tracejada indicando o limite entre a residência e a borda da feição erosiva, círculo vermelho destacando a placa de área de risco instalada pela Defesa Civil; B) placa instalada pela Defesa Civil; C) e D) setas vermelhas indicam depósito de resíduos sólidos nas paredes e fundo da incisão erosiva.

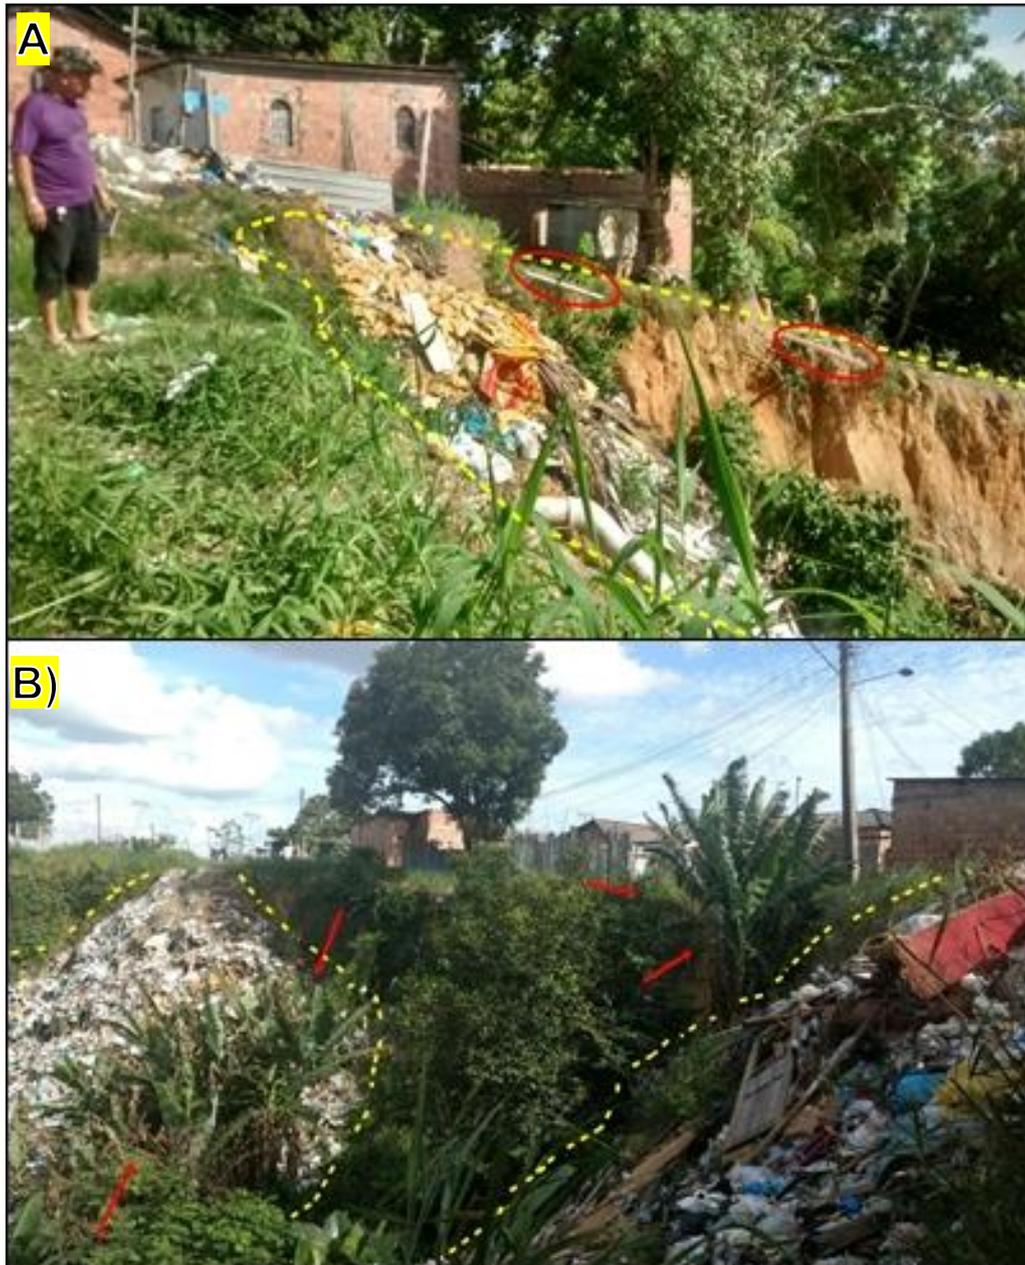
Erosão localizada na Rua Malvarisco, Bairro Jorge Teixeira II (Figura 16). Incisão erosiva com maior quantidade de resíduos depositados. Possui muitas casas em alvenaria construídas nas bordas. O sistema de águas servidas dessas residências é direcionado para a incisão.

Figura 16: A) linha amarela tracejada indica a borda da incisão erosiva. Elipses vermelhas destacam encanamentos responsáveis pelo lançamento de efluentes domésticos; B) setas vermelhas indicam resíduos sólidos depositados na erosão. Setas vermelhas apontam a presença de bananeiras.  
Fonte: Suliane Leitão, 2018.

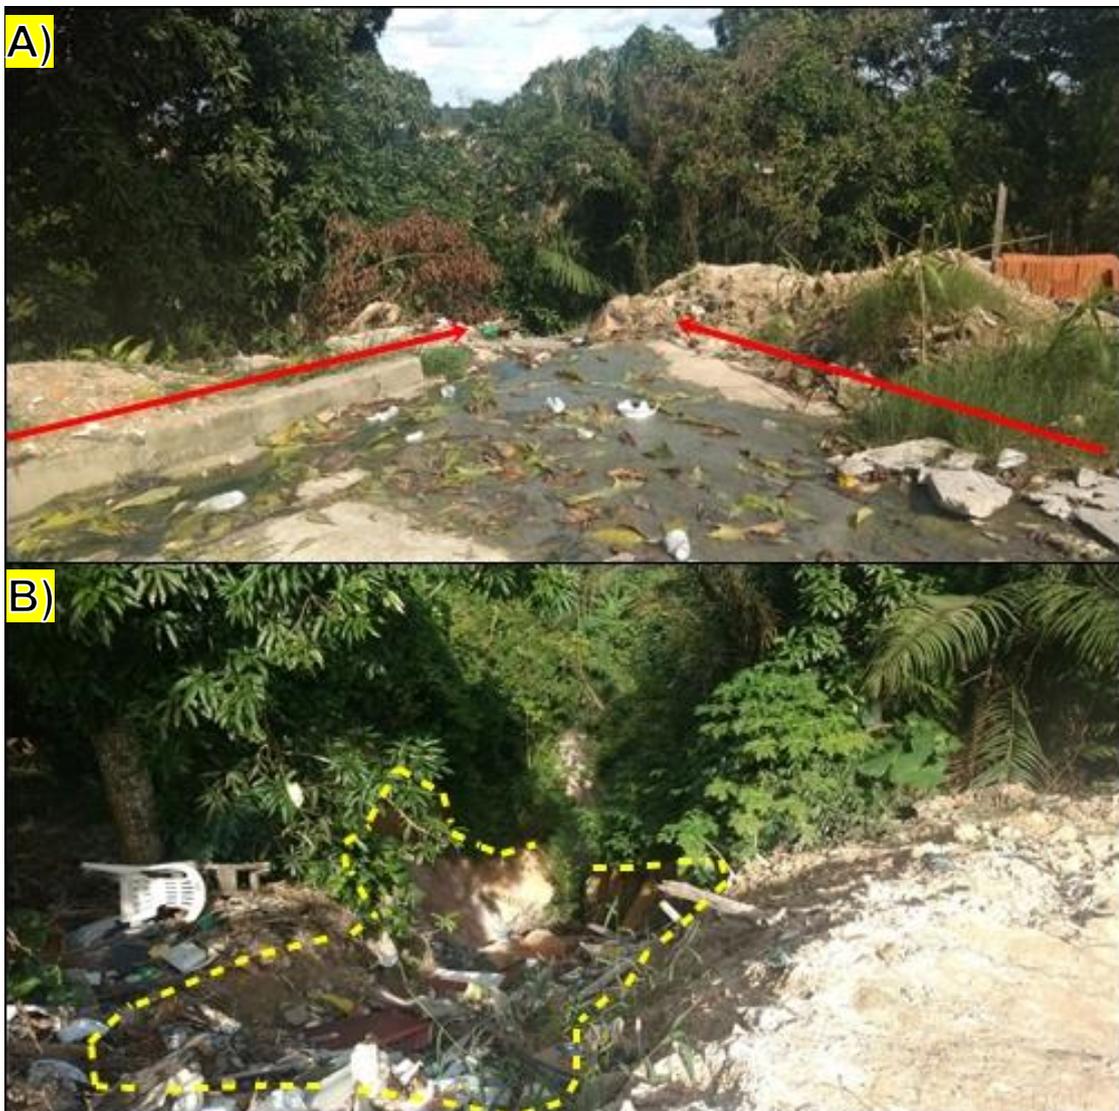
As residências antigas que se encontravam nas bordas desta feição erosiva foram retiradas, porém a evolução da feição ameaça outras residências. O sistema de drenagem urbano da rua em questão direciona as águas para um mesmo ponto de escoamento, gerando um forte impacto no solo devido a concentração de fluxo.

Figura 17: A) setas vermelhas indicam a direção do escoamento pluvial; B) linha tracejada amarela indicando as bordas da incisão erosiva.

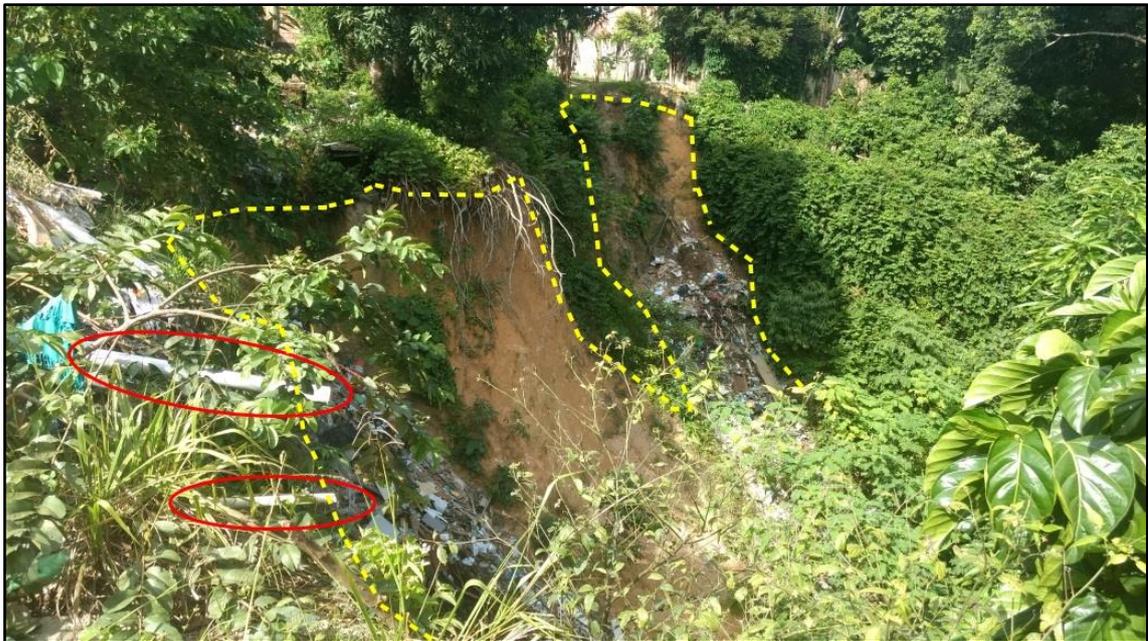
O sistema de águas servidas das residências próximas é direcionado quase que completamente para a incisão. Além do fluxo das águas da chuva que se direciona para um mesmo ponto devido a declividade da rua.

Figura 18: elipses vermelhas indicam encanamentos responsáveis pelo lançamento de efluentes domésticos. Linha tracejada amarela destaca a forma da feição erosiva.  
Fonte: Suliane Leitão, 2018.

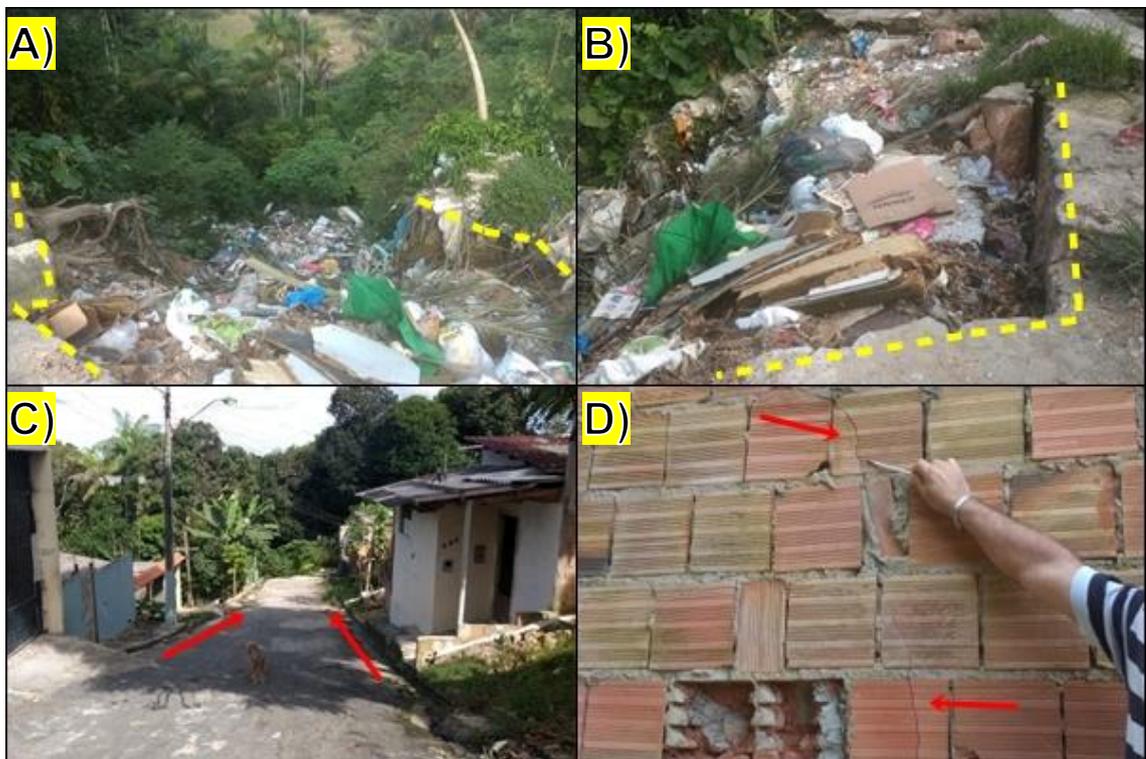
Existem algumas residências instaladas na borda da incisão, umas destas apresenta rachaduras em várias paredes que ameaçam sua estrutura que tiveram início após um evento de chuva forte que causou o aumento da erosão.

Figura 19: A) e B) linhas tracejadas amarelas indicam os pontos de expansão da erosão que começa a atingir o asfalto. C) setas vermelhas apontam a direção do escoamento urbano. D) setas vermelhas destacam rachaduras encontradas em residência instalada nas proximidades da incisão erosiva.

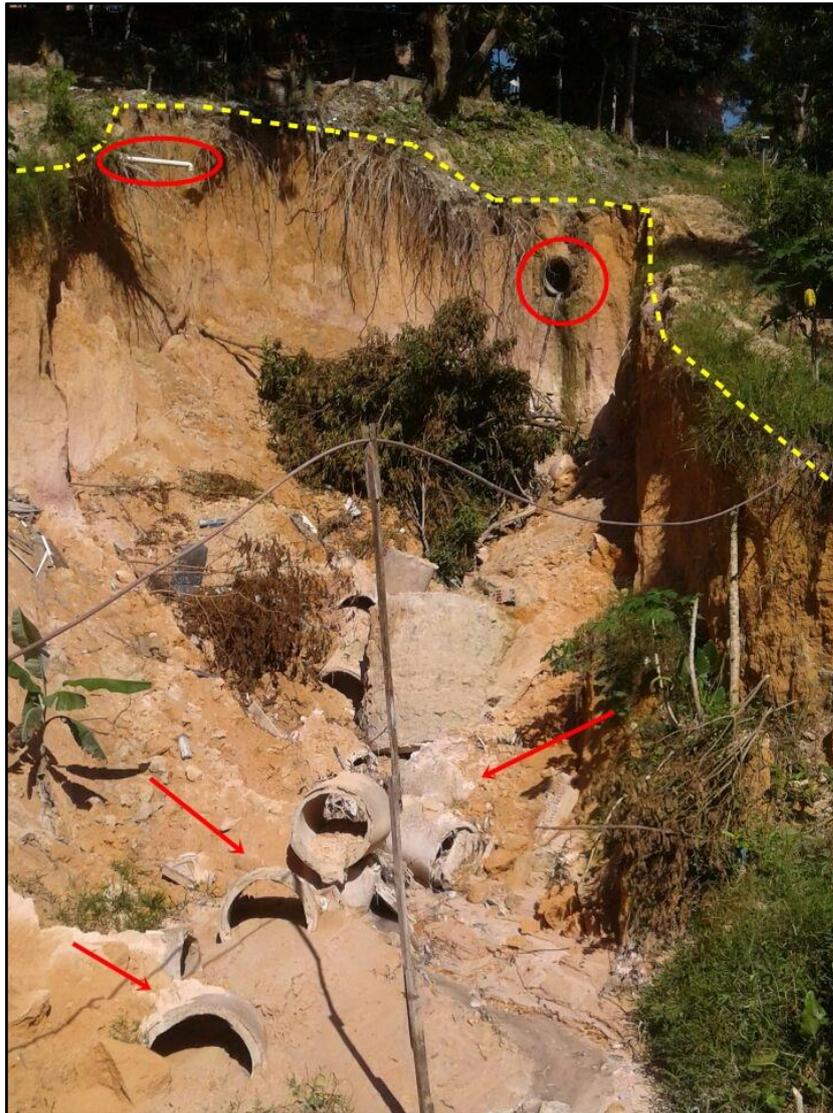
Erosão localizada na Rua Muracatiaia, Bairro Jorge Teixeira II (Figura 20). Teve início há poucos meses evoluindo de maneira intensa. As residências que se encontravam instaladas nas bordas da incisão e no fundo foram retiradas devido ao acentuado processo de desmoronamento ocorrido recentemente.

Figura 20: linha tracejada amarela indica a borda da incisão erosiva. Elipses e setas vermelhas dão destaque a encanamentos integrantes do sistema de drenagem urbano e residencial.  
Fonte: Suliane Leitão, 2018.

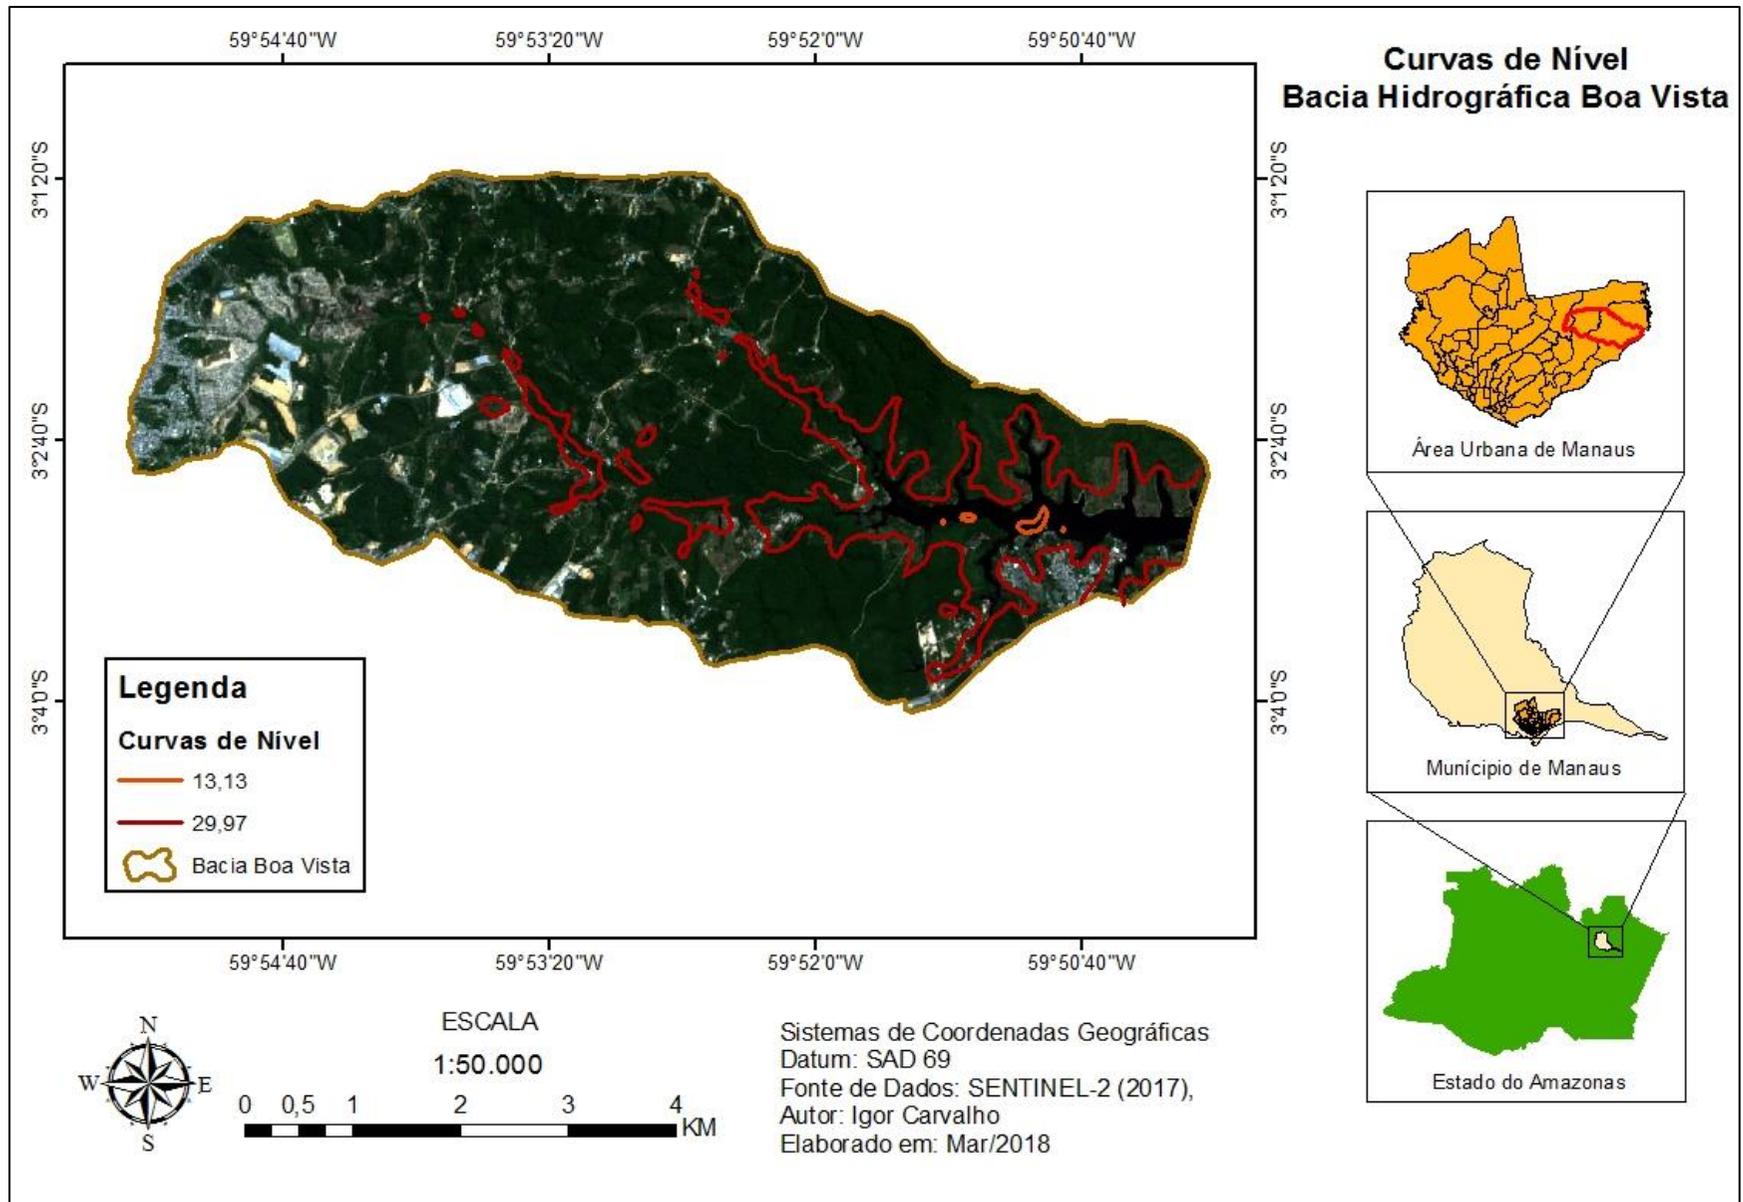
A Figura 21 revela uma faixa entre o canal principal e o limite da cheia (cota 30,00) que se encontra ocupada por residências, indústrias, área de agricultura, balneários, flutuantes, e bares e restaurantes dentro do perímetro inundável da bacia. Essas áreas estão concentradas no bairro Puraquequara e Distrito Industrial 2.

Figura 21: nível da maior enchente e maior seca registradas no rio Negro.  
Fonte: SENTINELA-2 (2017). Modificado por Igor Carvalho (2018)

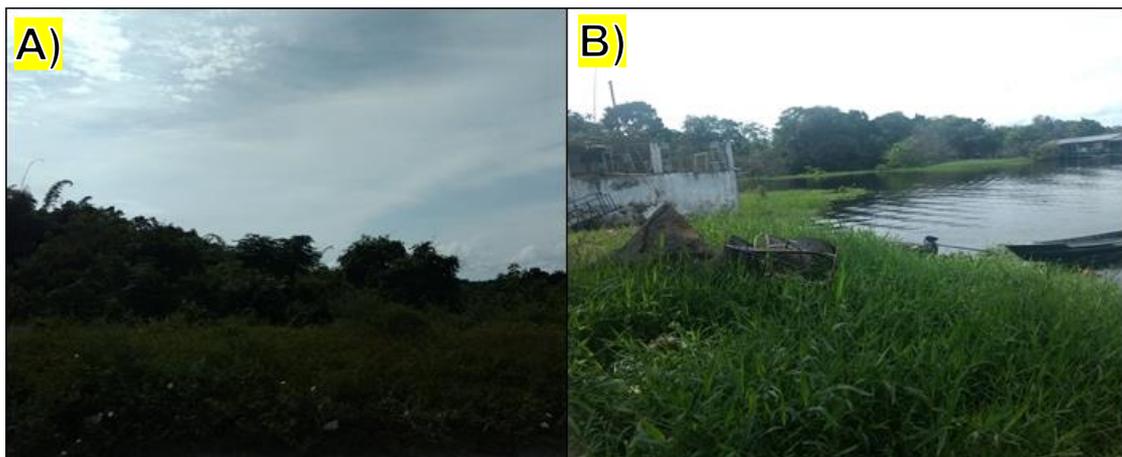
Se comparada com outras bacias urbanas de Manaus, a BHBV possui uma parcela de vegetação muito expressiva, principalmente na área atribuída ao bairro Puraquequara, que apesar de estar diminuindo com o passar dos anos, ainda é bastante representativa. (Figura 22).

Figura 22: A) vegetação presente no bairro Puraquequara; B) vegetação nas margens da BHBV  
Fonte: Suliane Leitão, 2018.

Fator importante para a preservação do seu canal, ainda é possível observar resquícios de mata primária em algumas áreas, porém grande parte da bacia é constituída por vegetação secundária.

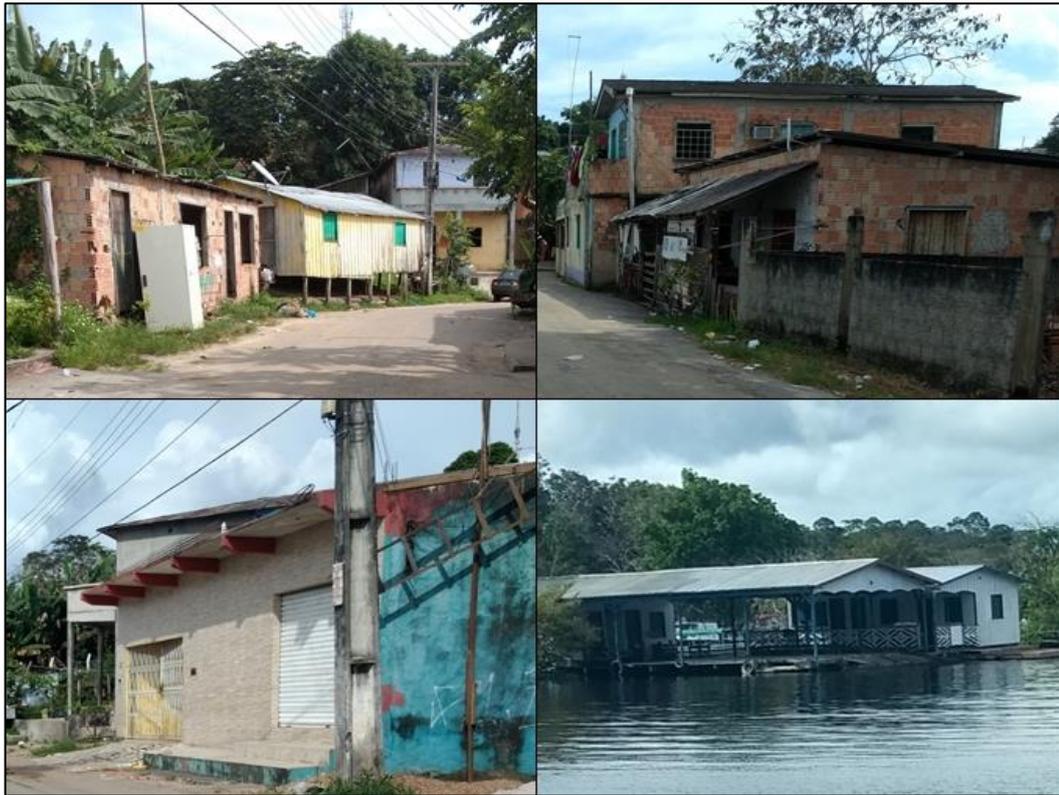
Figura 23: tipos de estruturas residenciais encontradas no perímetro atingido por enchentes/inundações da BHBV; A) casas de alvenaria e com estrutura palafítica; B) e C) casas de alvenaria; D) flutuantes localizados na bacia.

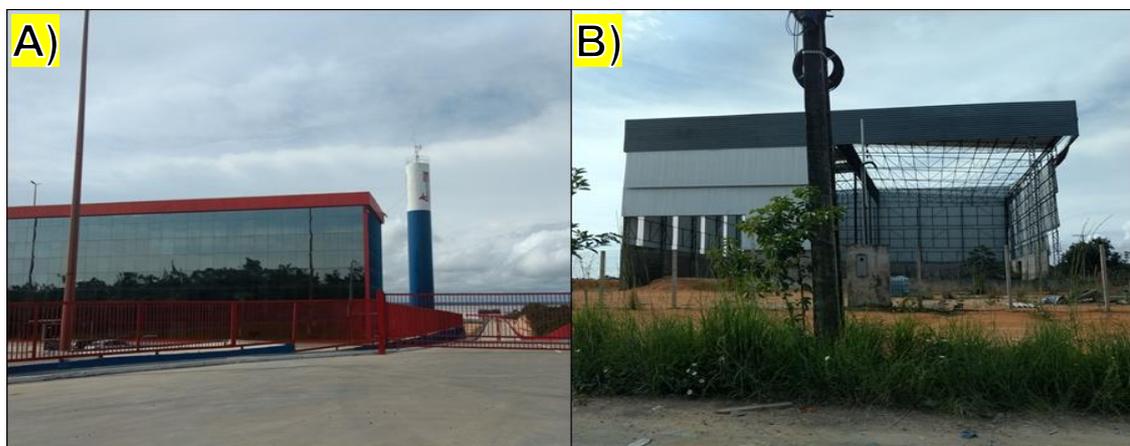
Existem também muitas fábricas pertencentes ao polo industrial localizadas mais ao centro da bacia - área pouco habitada. As indústrias que já foram ou estão sendo implementadas demandam de grandes áreas para sua construção, gerando intensa alteração física no terreno (corte e aterro) e até química, já que produzem poluentes que acabam, ocasionalmente, por serem lançados na bacia (Figura 24).

Figura 24: A) e B) fábricas instaladas no perímetro da BHBV.  
Fonte: Suliane Leitão, 2018.

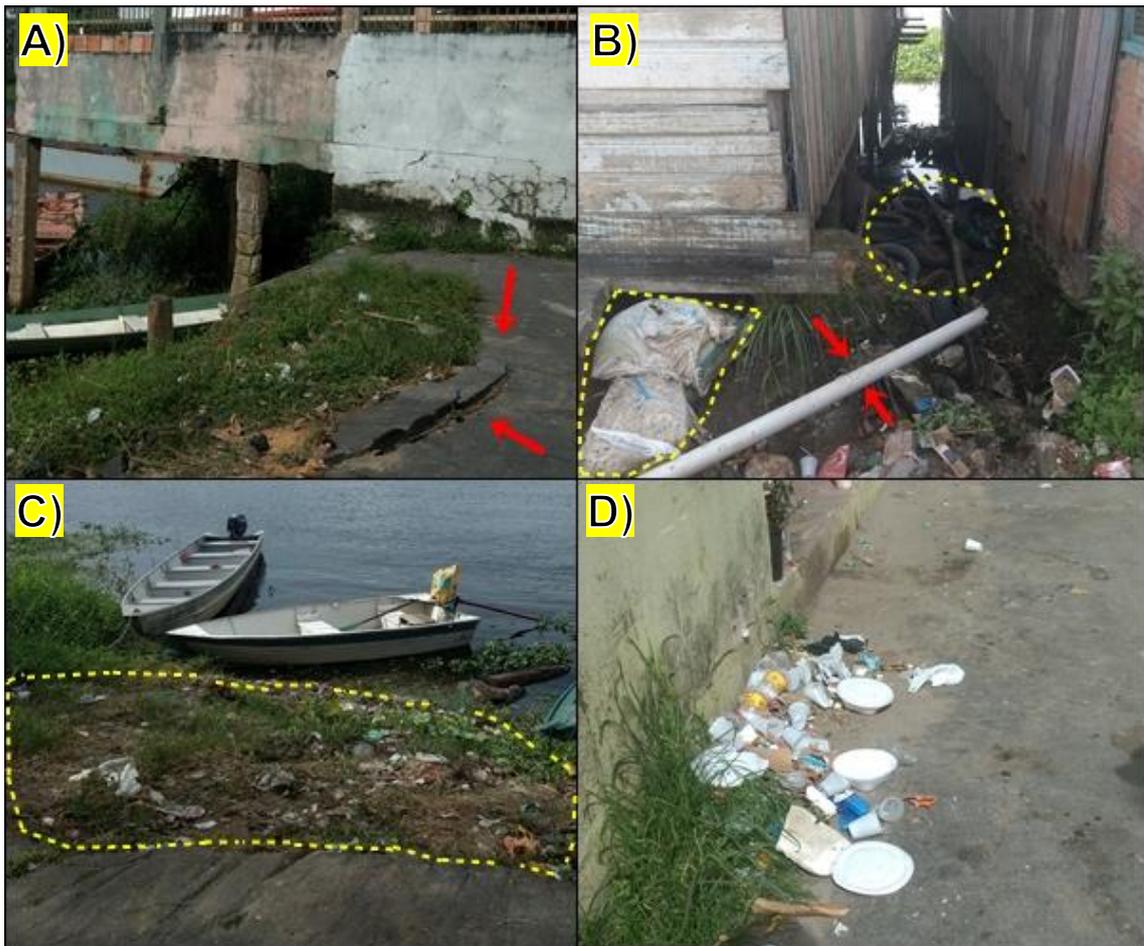
O saneamento básico das comunidades localizadas na área atingidas pela enchente da BHBV é deficitário (Figura 26). A maioria das residências faz o descarte das águas servidas nas águas da bacia sem tratamento prévio. O que altera a qualidade da água e gera sobrecarga na bacia.

Figura 26: A) setas vermelhas indicam ponto em que o asfalto está cedendo; B) linhas amarelas tracejadas destacam sacos com areia e pneus usados para conter a ação das águas; C) linhas amarelas tracejadas destacam a presença de lixo na margem da bacia. Setas vermelhas apontam para cano utilizado no despejo de resíduos em direção a bacia; D) resíduos descartados próximos a bacia.
