**VULNERABILIDADE SOCIOAMBIENTAL RELACIONADA À  
ENCHENTE E VOÇOROCAMENTO NA BACIA HIDROGRÁFICA BOA  
VISTA (MANAUS - AM)**

Dissertação de Mestrado apresentada ao Programa de Pós-Graduação em Geografia da Universidade Federal do Amazonas, Área de concentração Amazônia: Território e Ambiente. Linha de pesquisa: Domínios da Natureza na Amazônia, como requisito parcial para obtenção do título de Mestre em Geografia.

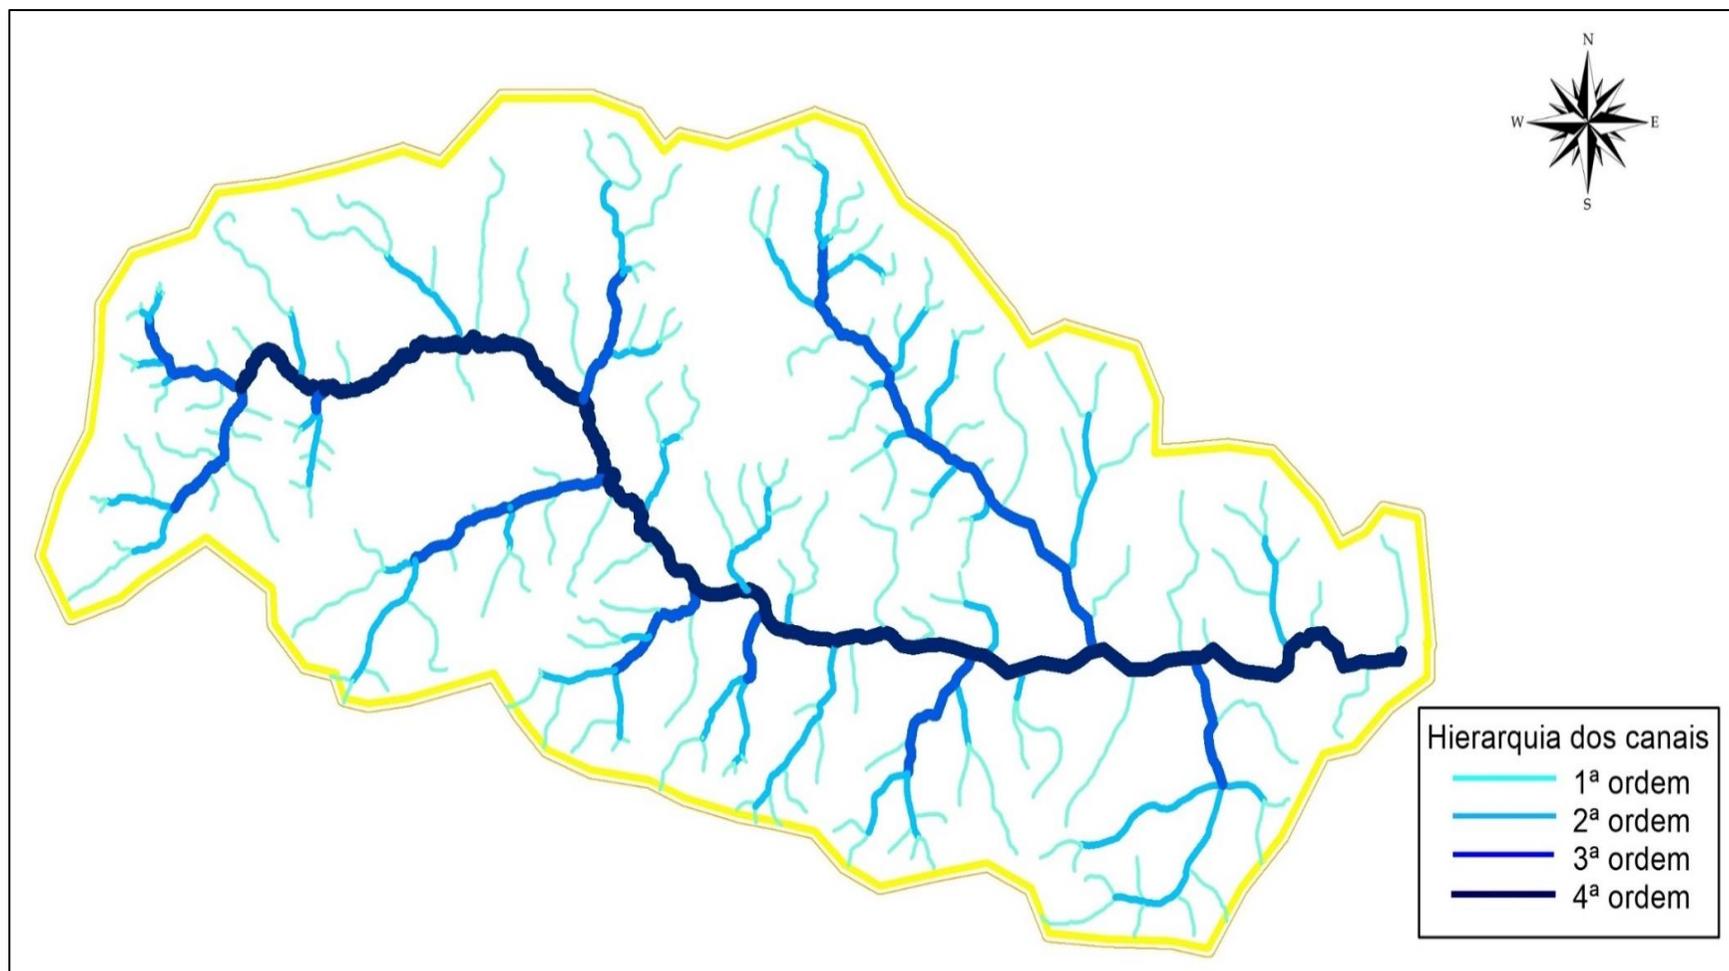
Figura 27: Hierarquia dos canais da BHBV  
Fonte: Suliane Leitão, 2018

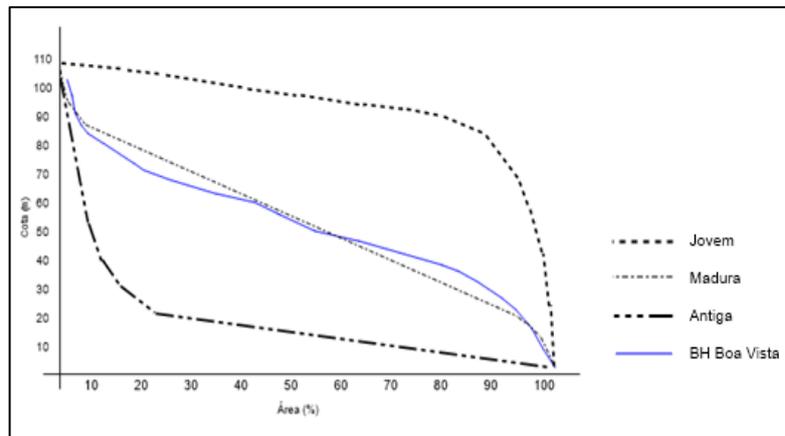
É a representação gráfica da variação de altitude em relação à área da bacia, através da qual podemos realizar o estudo da variação da elevação dos seus vários terrenos. Segundo Strahler (1952), aquelas que apresentam curvas hipsométricas convexas são bacias jovens, as bacias em formato de "S" são consideradas mais maduras e bacias com curvas côncavas são consideradas bacias mais avançadas geomorfologicamente. Sendo assim, a BHBV pode ser classificada como uma bacia madura, pois sua curva se aproxima do formato "S" (Figura 28).

Figura 28: curva hipsométrica da BHBV  
 Fonte: adaptado de Cardoso et al (2012), org. Suliane Leitão (2018).

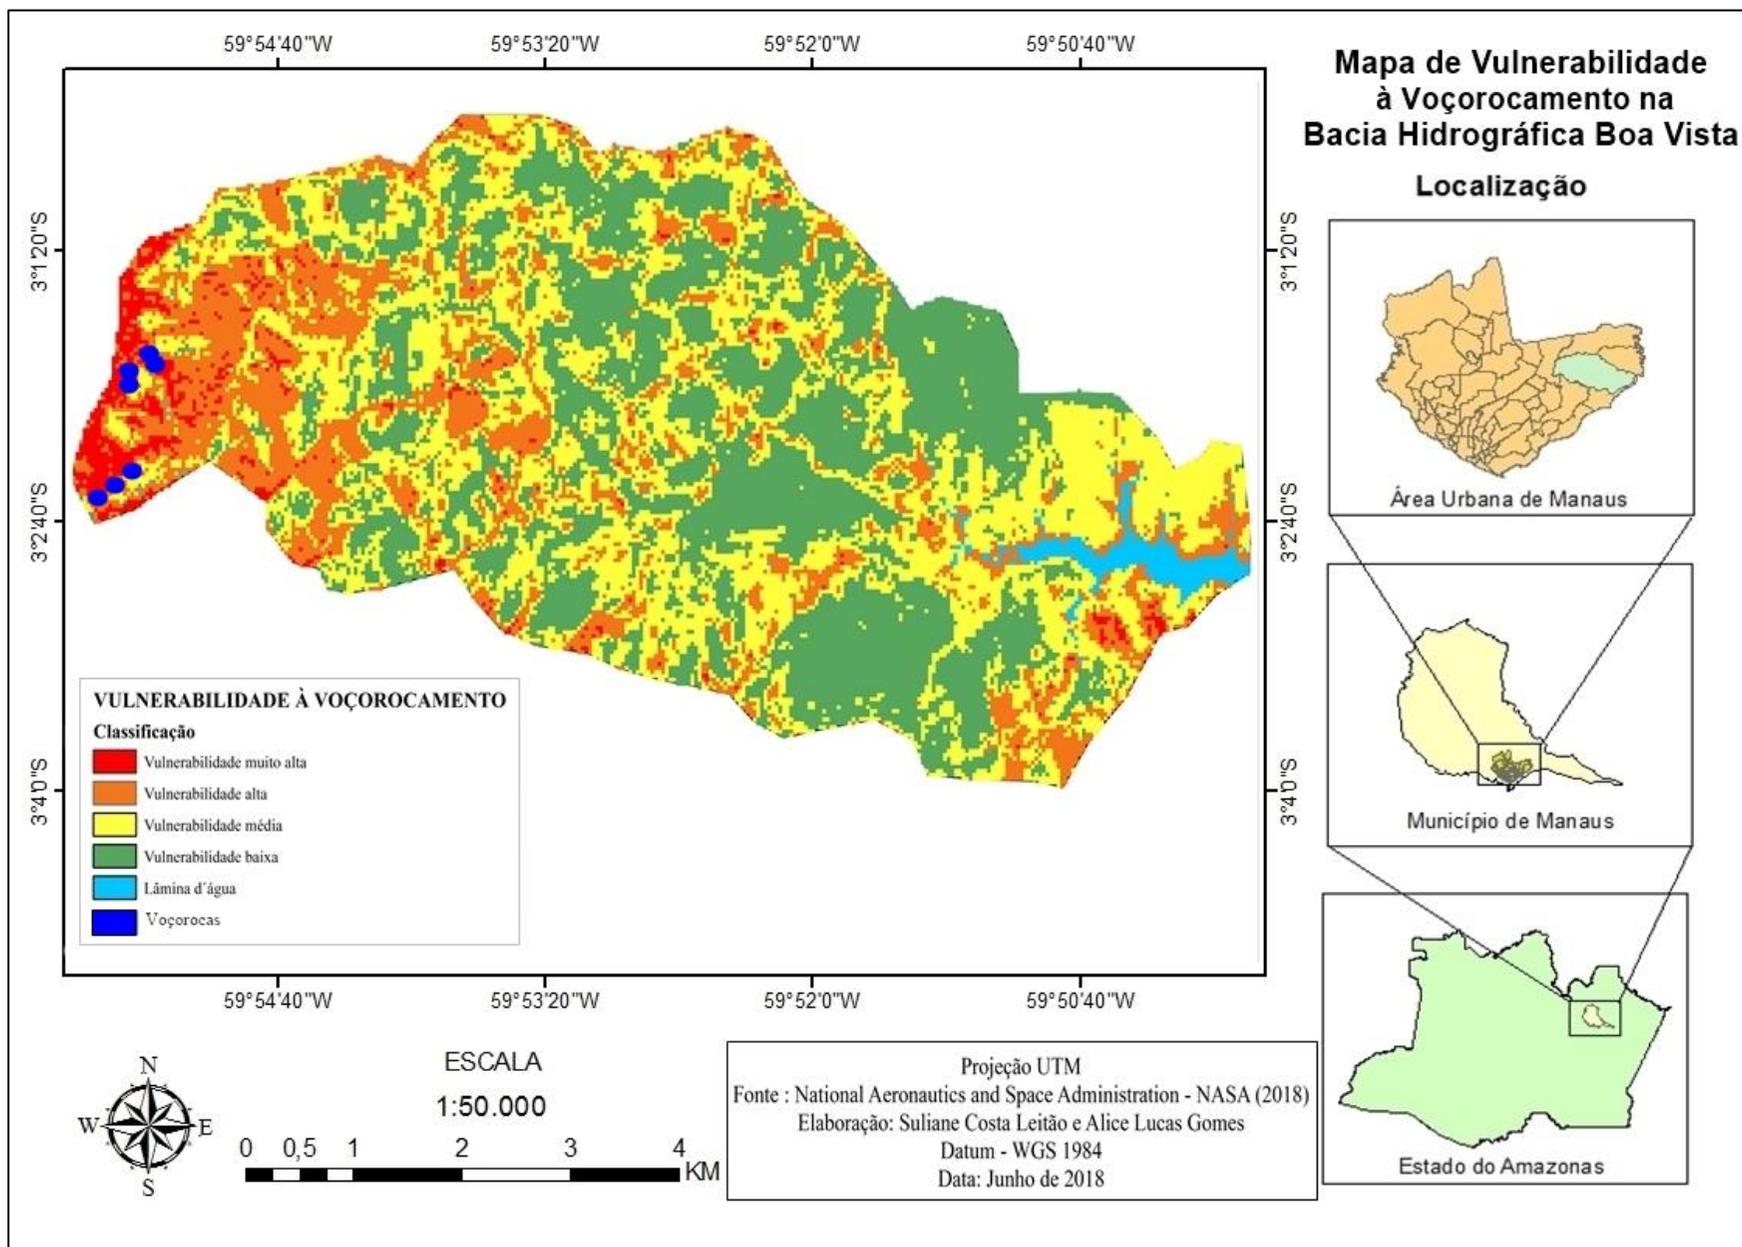
Figura 29: Mapa de vulnerabilidade a voçorocamento na bacia hidrográfica Boa Vista  
Fonte: LANDSAT 8 (2018), modificado por Alice Lucas e Suliane Leitão (2018)
