URUCURITUBA VELHO
UMA CIDADE “EXPULSA” PELAS ÁGUAS DO RIO AMAZONAS

Dissertação apresentada ao Programa de Pós-Graduação em Geografia, do Instituto de Filosofia, Ciências Humanas e Sociais, da Universidade Federal do Amazonas, como requisito final para a obtenção do título de Mestre em Geografia.

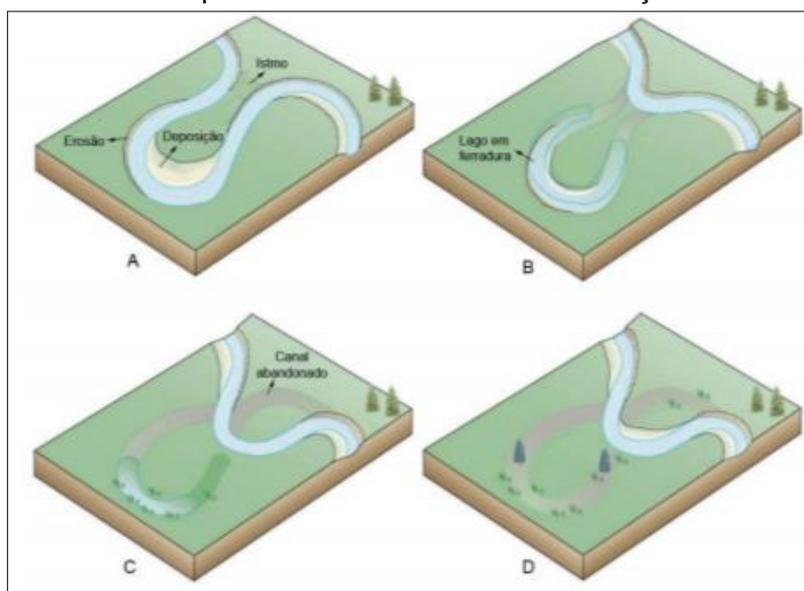
Figura 3: Gênese do processo de abandono e colmatação de um meandro

Fonte: Marques (2017). A – Processos de erosão e deposição; B – Rompimento do meandro; C – Colmatação; D – Cicatriz na paisagem atual.

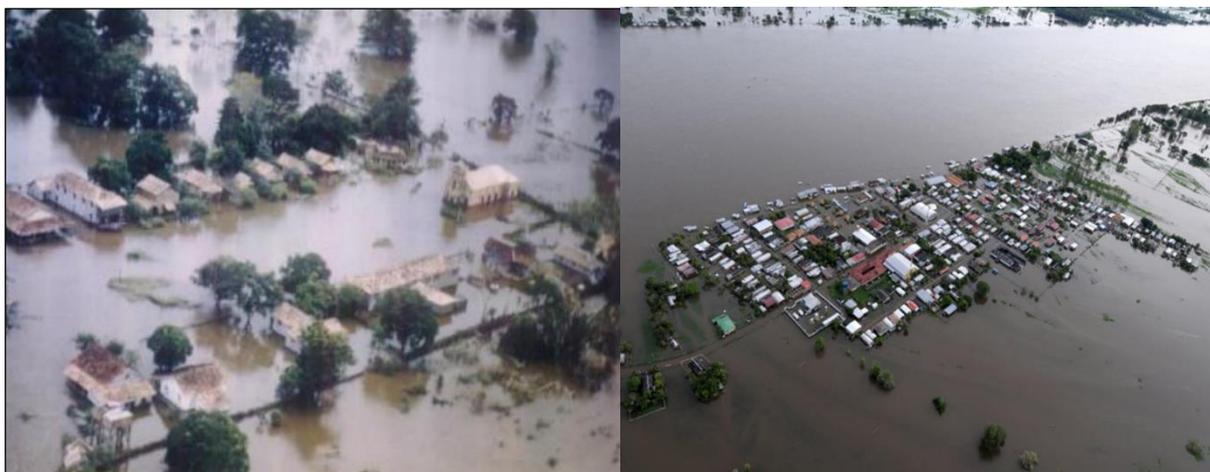
Figura 4: A fotografia mostra a situação do Careiro da Várzea durante a enchente de 1953 e 2012

A relação dessa cidade com a água pouco mudou, como pode ser analisado nas imagens acima, as cheias continuam afetando a cidade. Assim como o Careiro da Várzea, o Distrito de Augusto Montenegro, em um processo semelhante à sua organização espacial, são cidades que possuem seus próprios modos de vida e cultura, ligadas a sazonalidade do Rio Amazonas.

Lima (2014) ressalta que a realidade Amazônica em sua rede dendrítica não se restringe somente a áreas rurais da várzea, mas também a núcleos urbanos inundados pelas enchentes. Uma dessas particularidades podem ser analisadas na Cidade do Careiro da Várzea (Figura 4), onde o comportamento do regime hidrológico do rio Amazonas interferiu em grande escala na estrutura da cidade. Em 1953 a cidade foi atingida por uma grande cheia fluvial, alcançando a cota de excepcionalidade, ao atingir a contingente de 29,69m acima do nível do mar, registrada no porto de Manaus². Esse acontecimento excepcional da cheia do rio Amazonas surpreendeu moradores e autoridades, acarretando prejuízos de várias naturezas como perda de grande parte do cultivo da população e falta de abrigo para famílias e para a criação de gado bovino.

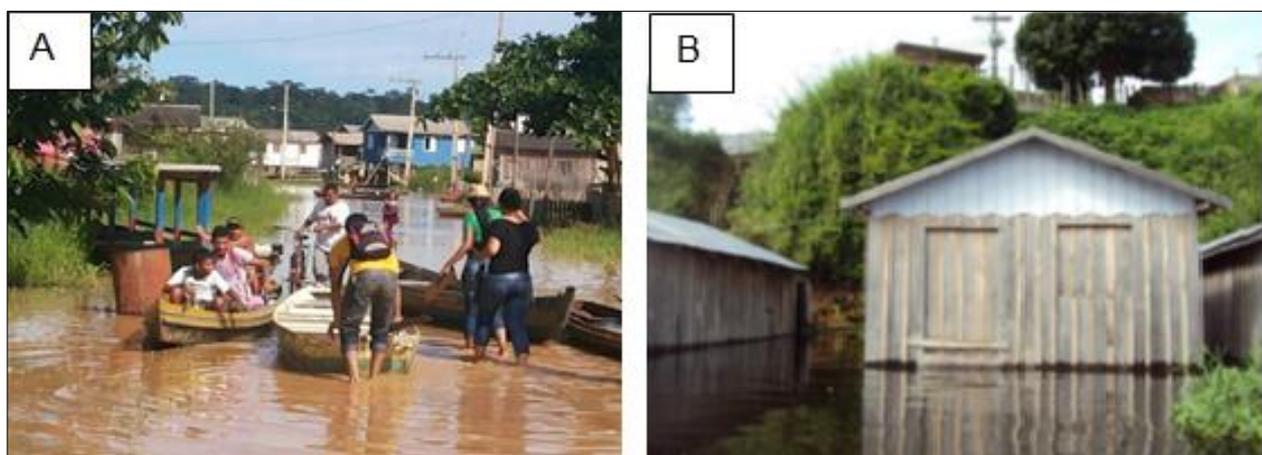
Figura 5: Impactos sofridos pela população ribeirinha de Tefé em decorrência das cheias

Legenda: A – Difícil acesso às ruas para locomoção; B – Casa abandonada invadida pela água. Fonte: G1 Amazonas (2014); Silva (2018).

Nas margens do rio Amazonas, situações como essas são comuns (Figura 5), o ribeirinho amazônico sabe quando suas casas serão inundadas, ele vive e trabalha com a sazonalidade do rio, por isso a importância de realizar métodos que facilitem a sobrevivência dessas populações nesses locais.

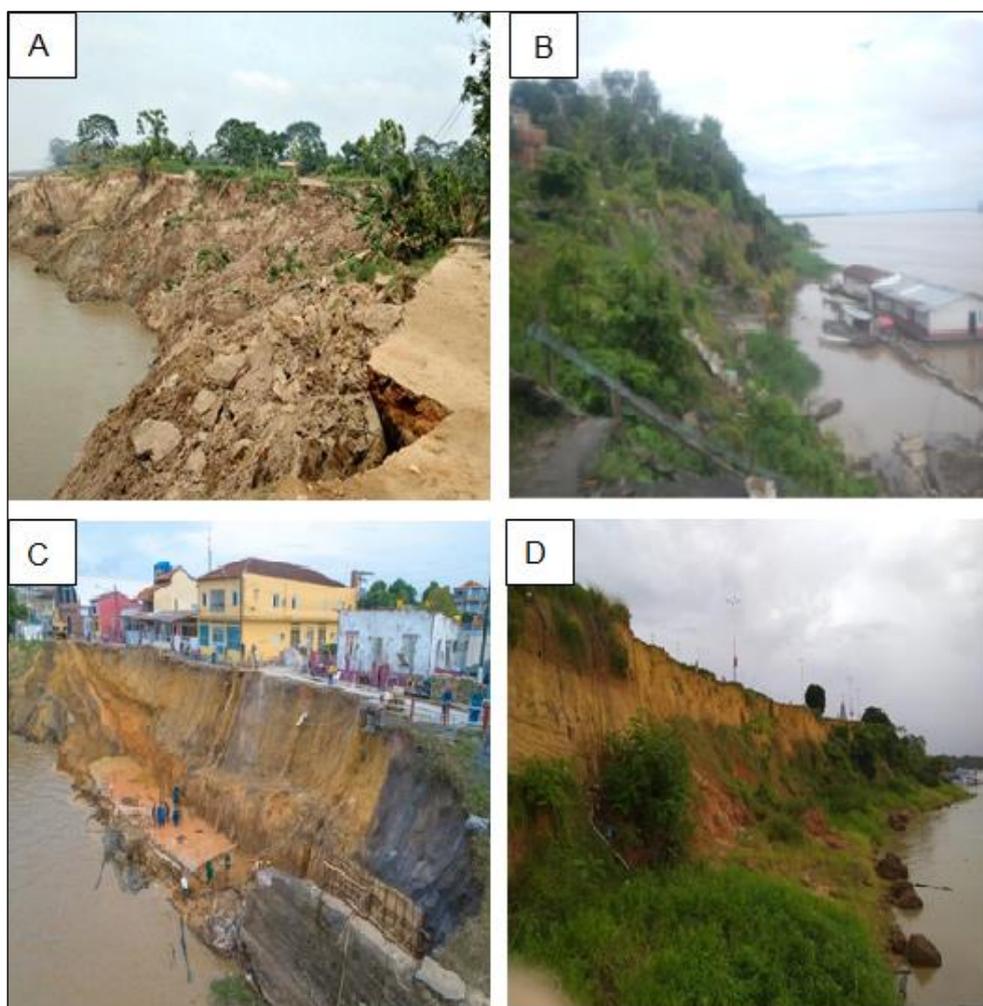
Figura 6: Registro de cidades atingidas pelas terras caídas

A - Iranduba 2015; B – São Paulo de Olivença em 2018; C – Parintins 2020; D - Urucurituba em 2020; Fonte: A - Jornal G1 Amazonas; B - CPRM; C- Jornal G 1 Amazonas; D – A autora (2021).

No Amazonas a partir de 2011, devido a ocorrência de processos erosivos de margens em várias cidades do estado, a Companhia de Pesquisa de Recursos Minerais - CPRM – através da Defesa Civil do Estado divulgou um relatório que apontou 18 cidades que estavam sofrendo com o fenômeno: Anamá, Barreirinha, Benjamin Constant, Boca do Acre, Borba, Canutama, Careiro do Várzea, Eirunepé, Guajará, Humaitá, Iranduba, Jutai, Manacapuru, Parintins, São Paulo de Olivença, Santo Antônio do Içá, Tonantins e Urucurituba, sendo que as cidades de São Paulo de Olivença, Parintins, Careiro da Várzea e Barreirinha foram classificadas de alto risco. Abaixo podemos registrar quatro dessas cidades atingidas pelas terras caídas (Figura 6).

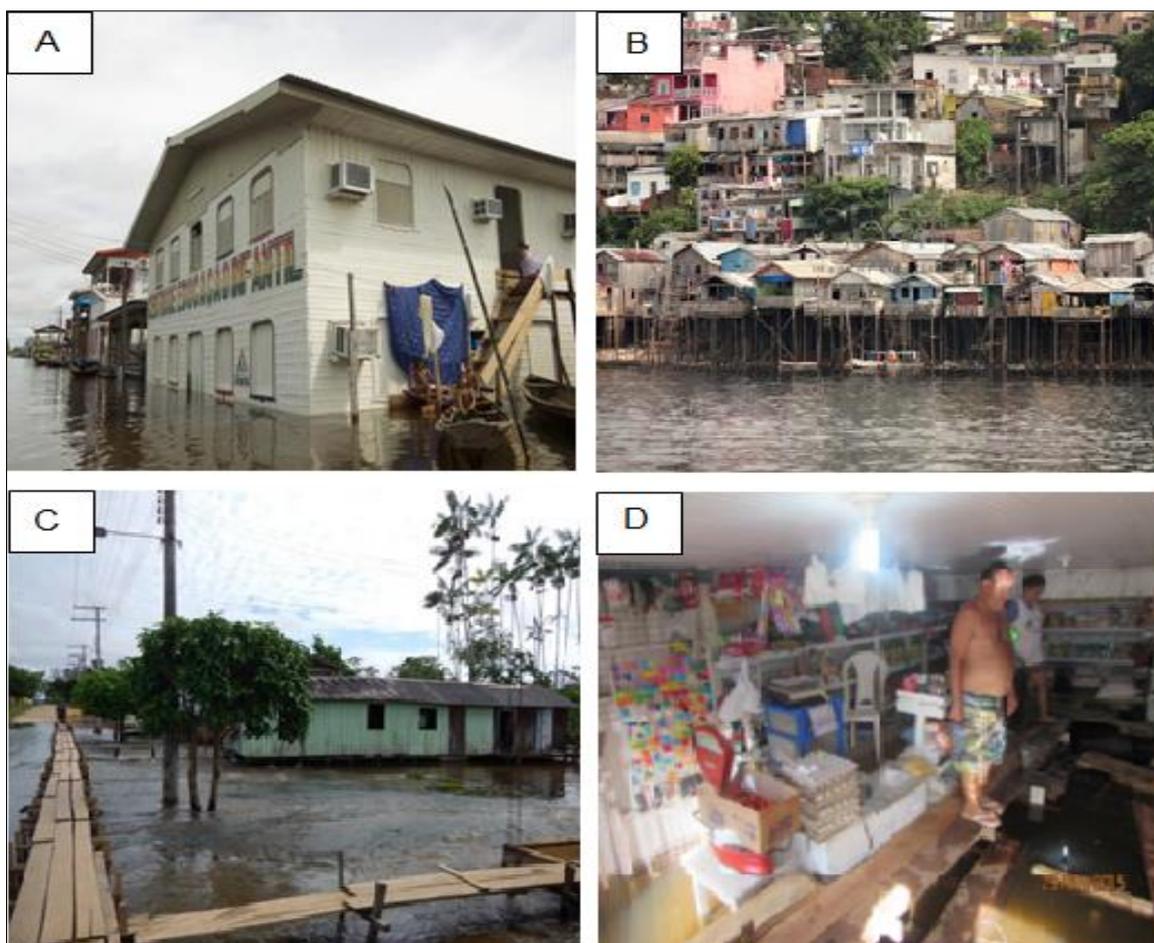
Figura 8: Adaptabilidade das populações ribeirinhas nos períodos das cheias

A - Moradia de dois pisos; B - Casas com palafitas em Manaus; C - Construção de pontes nas ruas de Urucurituba; D – Morador construindo maromba para elevar suas mercadorias em Tefé. Fonte: A Crítica (2012); Geoimagens (2013); CPRM (2014); Castro (2019).

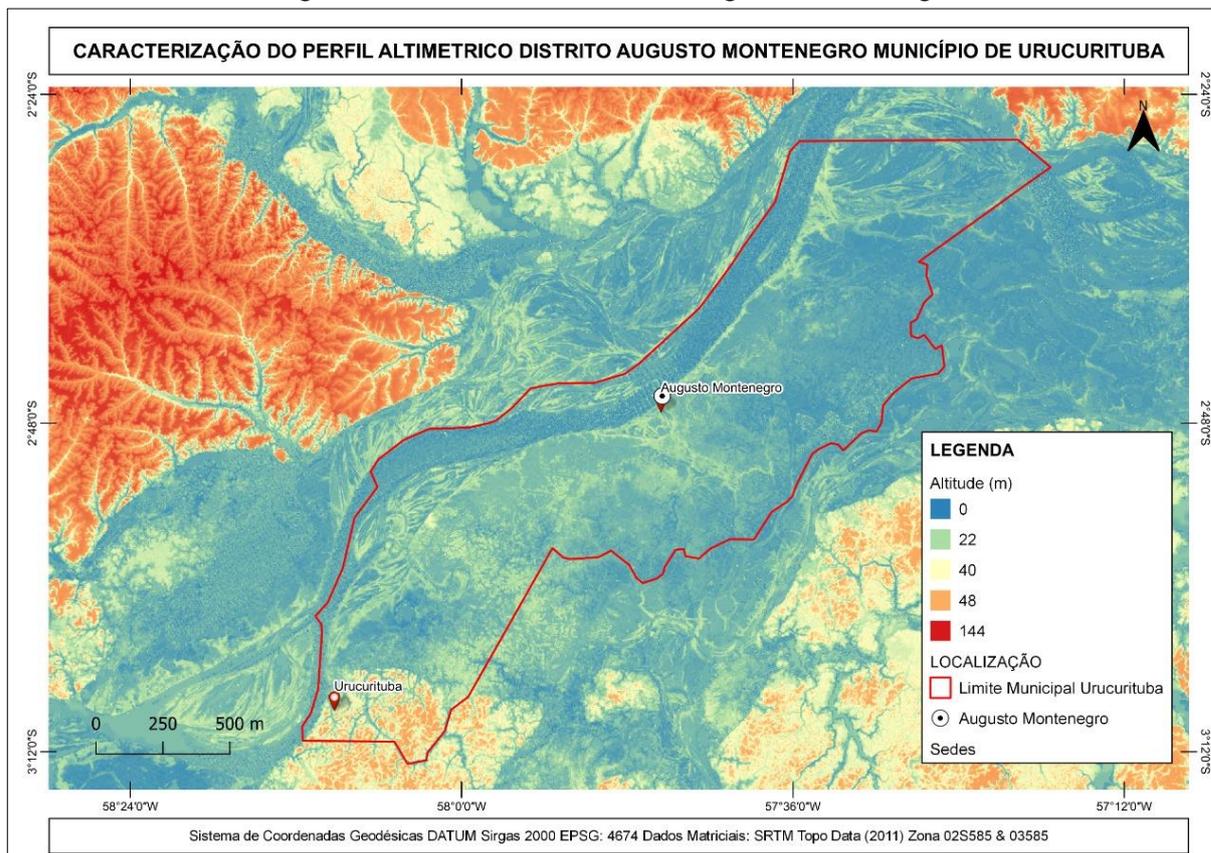
Figura 12: Altimetria do Distrito Augusto Montenegro

Em referência a caracterização do perfil altimétrico do Distrito de Augusto Montenegro, pode-se analisar as áreas declives em que as planícies aluviais acabam sendo alagadiças por se encontrarem em áreas mais baixas (Figura 12). Vale ressaltar que a divisa entre a calha do rio Amazonas e a frente do Distrito, sobrepõe área, sujeitas as cheias e inundações.

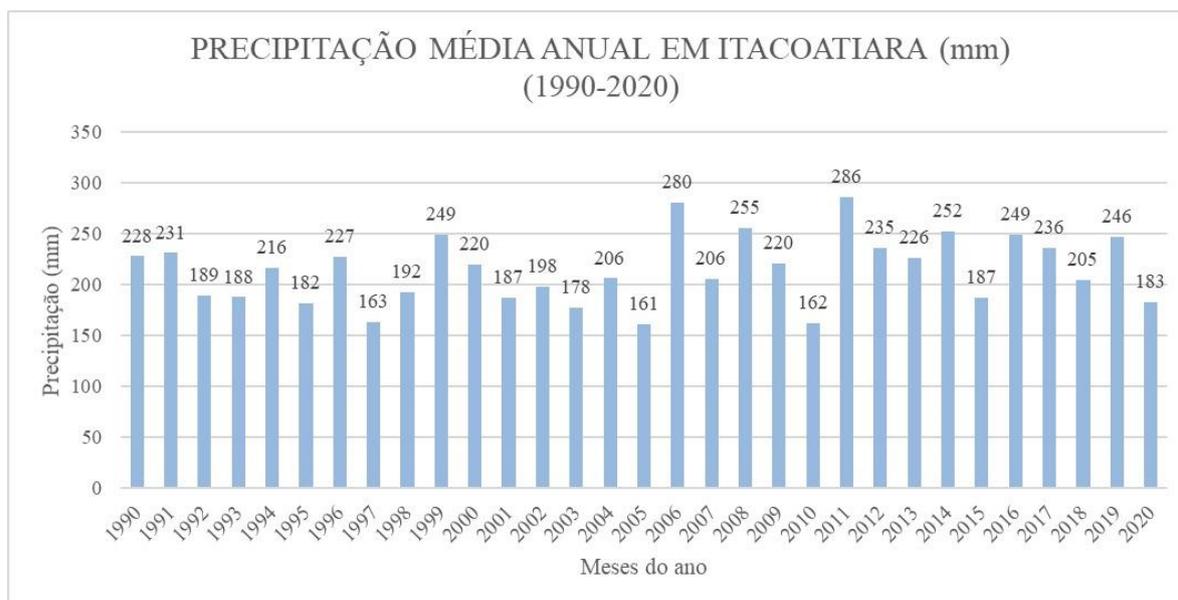
Gráfico 3: Precipitação Média Anual de Itacoatiara

Quanto a precipitação da média anual (Gráfico 3), é possível analisar os anos de precipitação anual em Itacoatiara, consta-se que o período mais chuvoso foi em 2011 com precipitação de 286 mm e no ano de 2005 a menor precipitação de 161 mm.

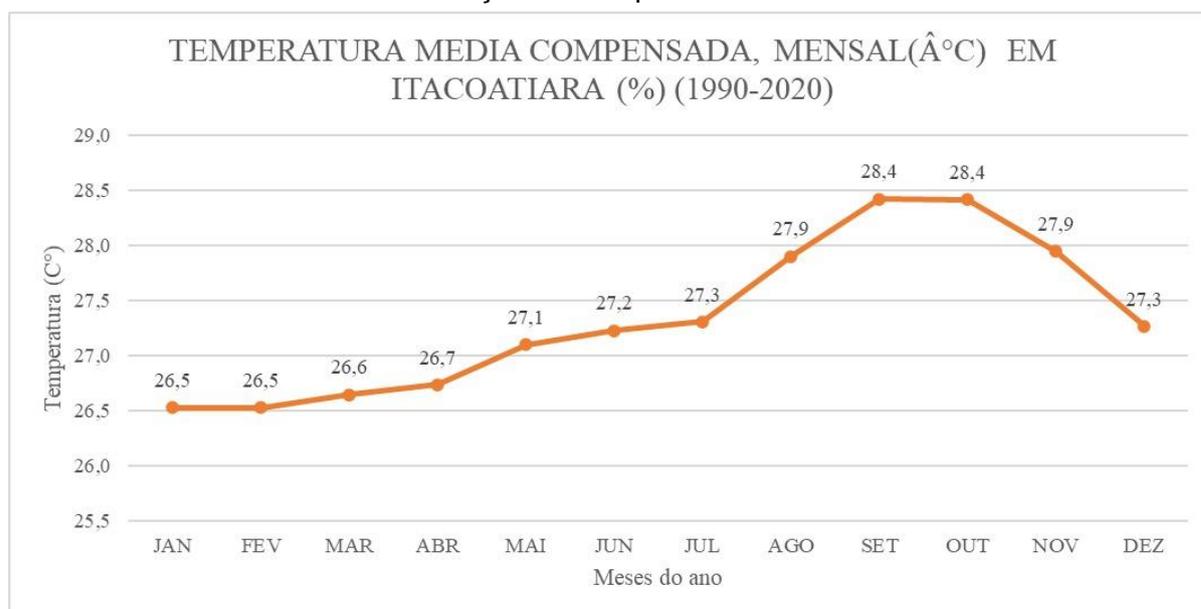
Gráfico 4: Variação da Temperatura em Itacoatiara

Para esta mesma série histórica, em relação à temperatura mínimas registraram uma média de 26,5 °C, com os menores valores observados nos meses de janeiro a abril. Em relação a média das máximas, apresentaram os maiores valores no período entre agosto e novembro, e o pico no mês de setembro e outubro, na qual a maior máxima alcançou 28,4°C (Gráfico 4).

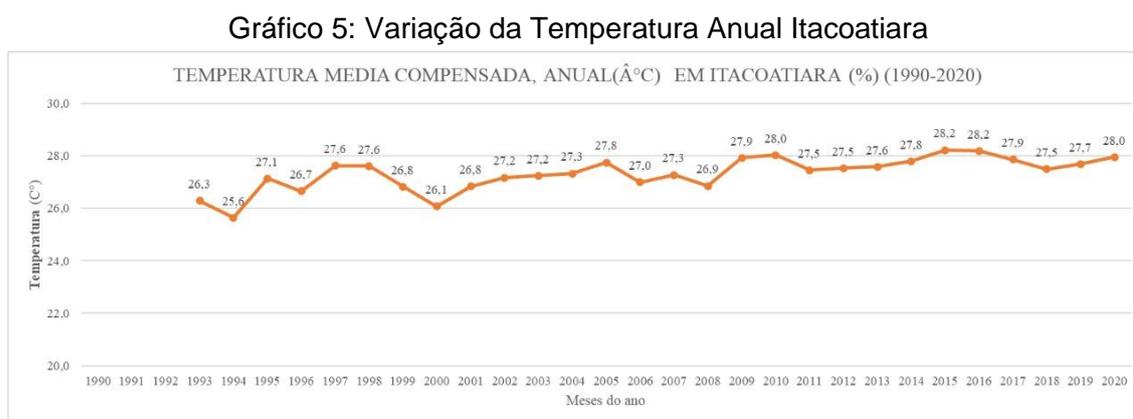
Analisando o intervalo de tempo mencionado, a média de temperatura observa-se que a média mínima foi de 25,6 em 1994 e a média das máximas foi 28,2 em 2015 e 2016 (Gráfico 5).

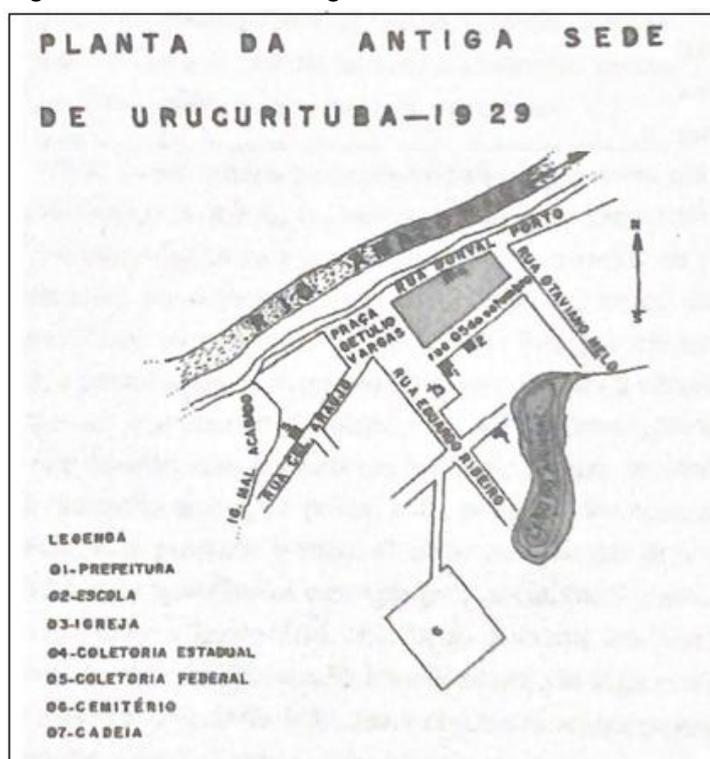
Figura 15: Planta da antiga sede de Urucurituba – 1929

Com base na figura 15, pode-se observar uma planta antiga de Augusto Montenegro, ainda no status de cidade e com o nome de Urucurituba que data a década de 1920, em que se percebe os principais equipamentos urbanos que existiam na época, como a prefeitura, escola, cadeia, cemitério.

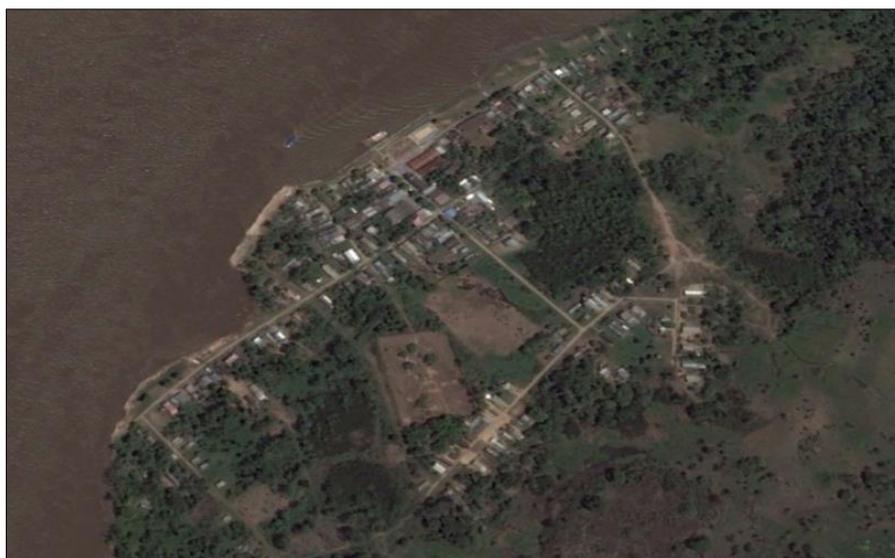
Figura 20: Imagem de satélite do Distrito de Augusto Montenegro

condição de sede urbana do município, a antiga Urucurituba apresentava um traçado urbano que se percebe um modesto planejamento urbanístico, pois ao analisar a atual área urbana do Distrito de Augusto Montenegro, pode-se verificar que não houve grandes mudanças na sua planta. Abaixo (Figura 20) nota-se a disposição das ruas são as mesmas que se percebem na planta da antiga sede em 1929 apresentado anteriormente na Figura 17.

Assim, ao analisar os objetos geográficos na paisagem de Augusto Montenegro, destacam-se os seguintes: uma escola estadual e uma quadra de esporte, uma escola municipal, três igrejas (católica, evangélica da Assembleia de Deus e Igreja Batista), uma pequena praça, um prédio onde funciona a usina termelétrica responsável pelo fornecimento de energia elétrica, um único mercadinho que vende variedades de mercadorias, uma UBS, um centro social sendo cinco ruas pavimentadas de concreto.

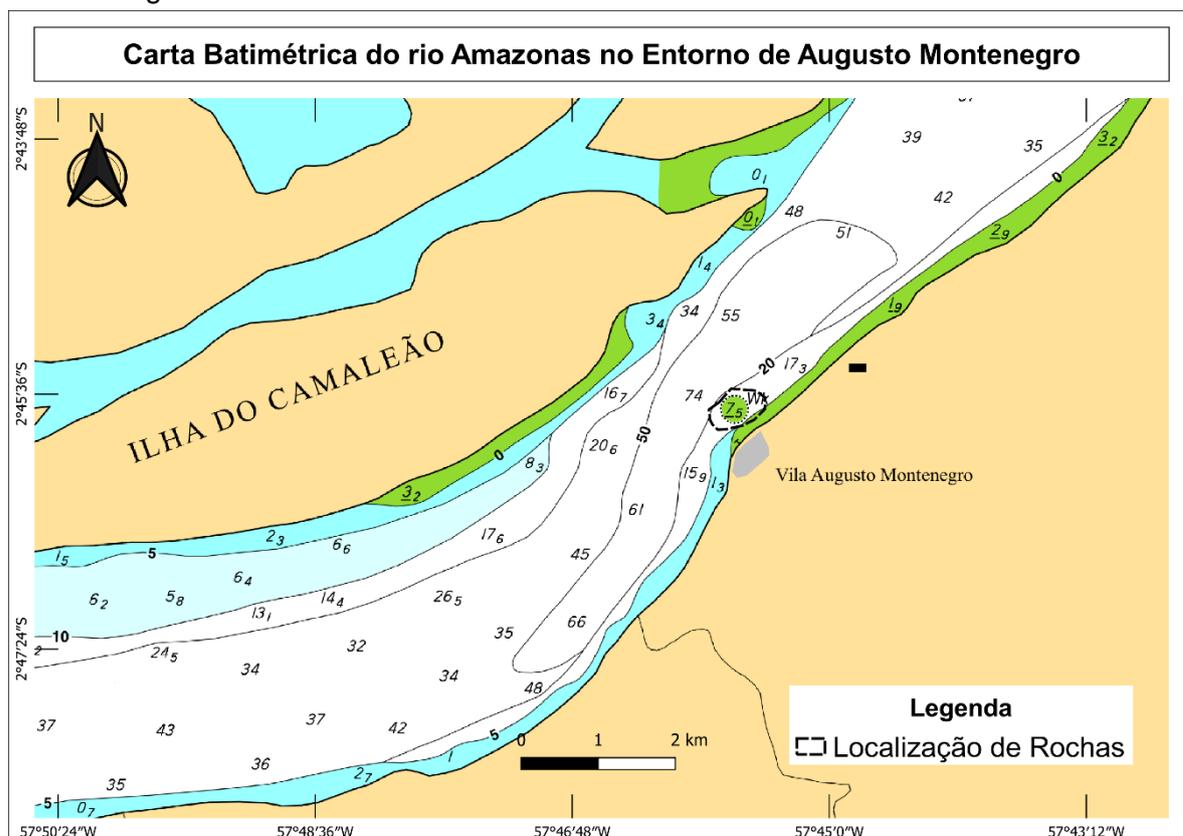
Figura 22: Carta náutica da Marinha no trecho estudado do rio Amazonas

Também é possível por meio da carta náutica perceber uma formação rochosa mais resistente ao fenômeno das terras caídas, fazendo com que o processo de erosão seja mais lento. Assim, esse processo colabora para o desgaste de material das margens e do leito do canal, ocorrendo o processo de corrosão que é todo e qualquer processo químico que se realiza a partir do contato entre a água e as rochas superficiais

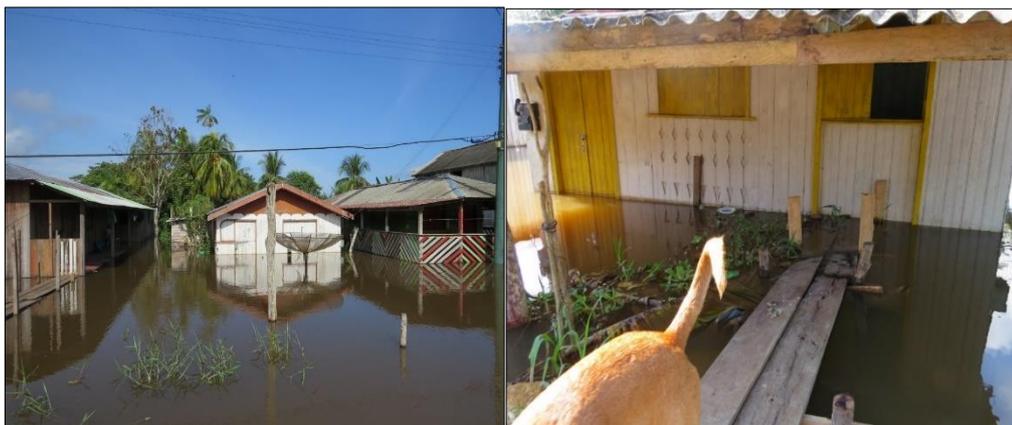
Figura 27: Casas atingidas pela cheia no Distrito de Augusto Montenegro

Desse modo, com o aumento do nível do rio, o transbordamento atinge parte significativa na área de estudo, ruas e muitas casas ficam submersas. Em decorrência desse fato, muitos moradores abandonam suas casas, quando grande parte dela fica alagada (Figura 27), sendo difícil o acesso as áreas comuns da habitação. Desta forma muitas famílias procuram abrigo na nova sede de Urucurituba em casas de parentes, ou em casas que não foram totalmente alagadas em Augusto Montenegro,

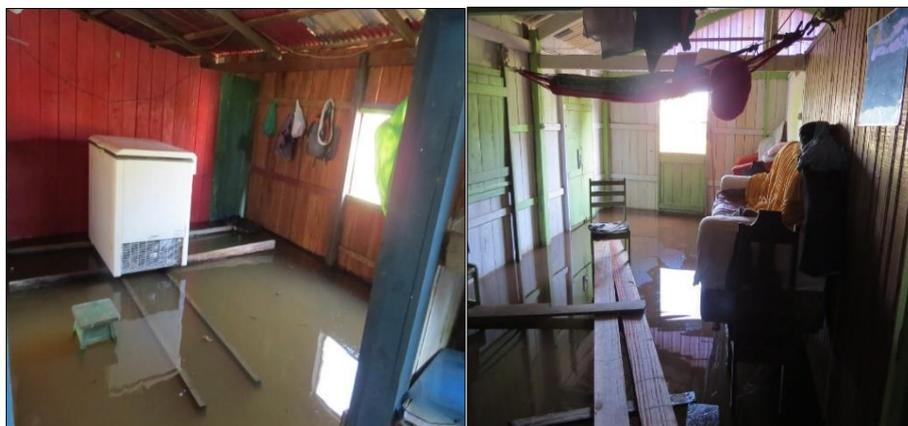
Figura 28: Marombas Utilizadas para elevação de eletrodomésticos e móveis

Em contrapartida existem os moradores que permanecem em suas casas cobertas por água, com um espaço menor para organizar seus eletrodomésticos e móveis, pois têm receios de perdê-los. Eles suspendem assoalhos em suas residências por meio de marombas com uma altura que evite seu contato com o nível de subida das águas do rio Amazonas (Figura 28). Conforme os moradores locais, as marombas instaladas dentro das residências, são de responsabilidade dos proprietários, tanto na construção ou compras de madeira.

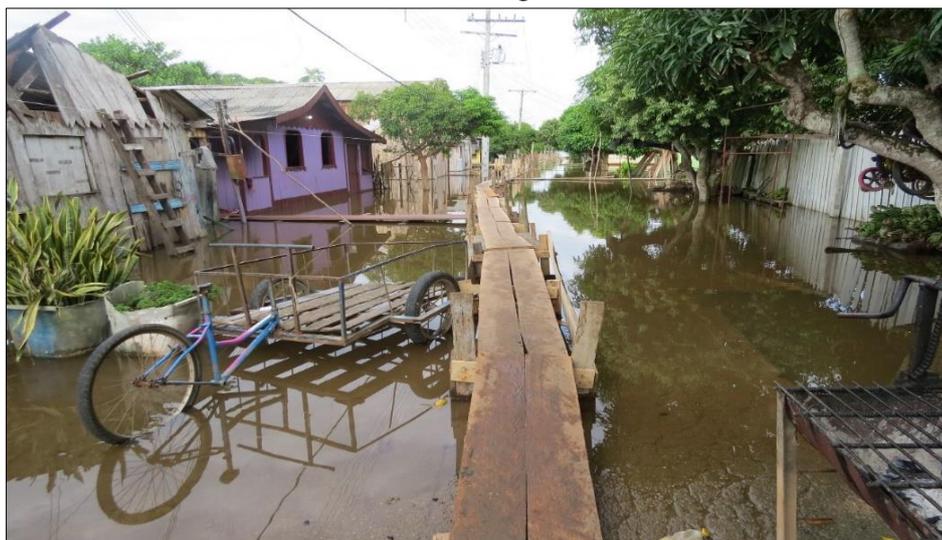
Figura 29: Passarelas de madeiras para locomoção dos moradores do Distrito de Augusto Montenegro

No que se refere a mobilidade urbana dos moradores das áreas alagadas em Augusto Montenegro, sua dificuldade é principalmente no período das cheias, onde o acesso à rua é mais complexo. Assim, pontes de madeira improvisadas (Figura 29), são construídas para a circulação de pessoas, uma vez que os recursos do governo estadual não chegam, e quando chegam não atendem a necessidade da população como um todo.

Conforme relatos dos moradores, essas tábuas para a construção de pontes no Distrito de Augusto Montenegro, são cedidas pela prefeitura de Urucurituba e Defesa Civil. Sendo que no ano 2021, essa ajuda chegou no período em que as ruas já estavam cobertas pela água do Rio Amazonas.

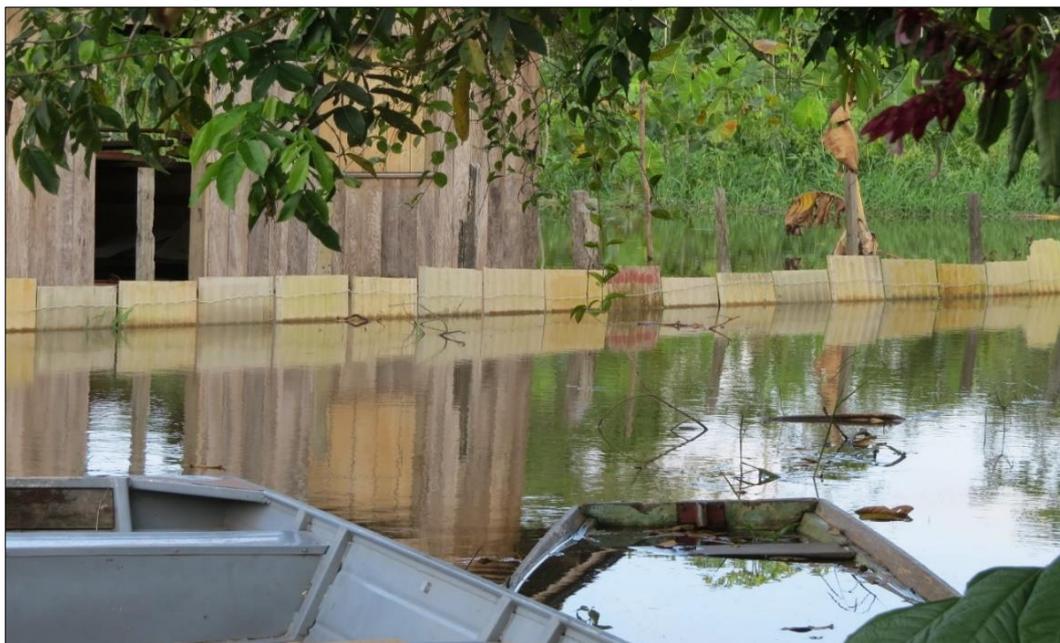
Figura 33: Mureta para diminuir a ação dos banzeiros

Uma outra problemática que foi identificada se refere aos banzeiros provocados por grandes embarcações que sobem e descem o rio Amazonas. Para evitar o solapamento e danos as residências, os moradores procuram através das técnicas, chamadas por eles de mureta, evitar ou diminuir a ação e força dos banzeiros sobre suas casas (Figura 33).

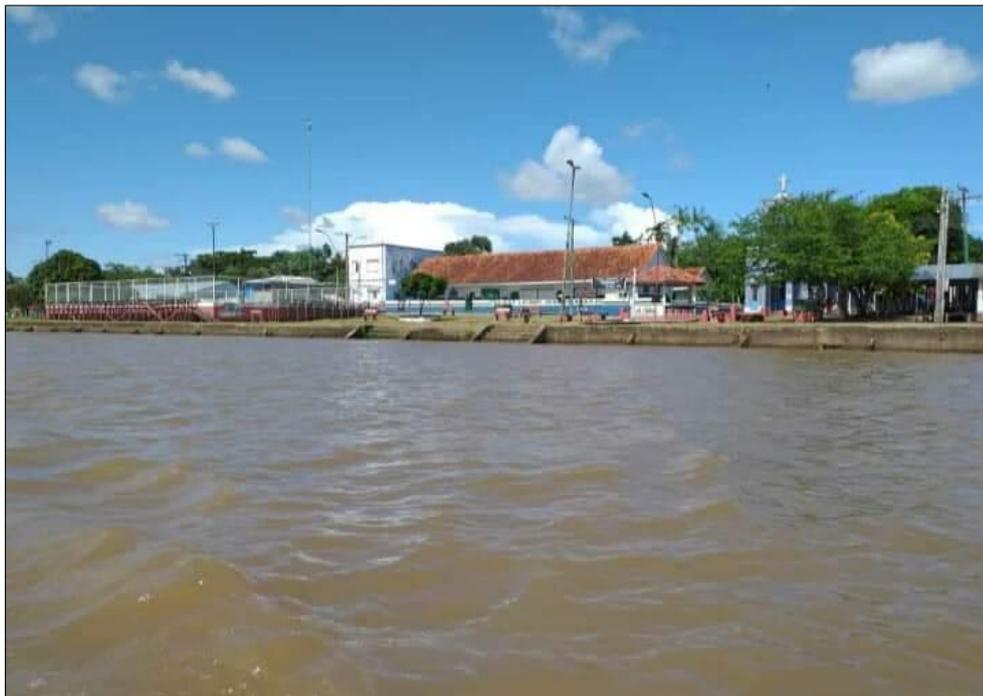
Figura 36: Muro de contenção construído em Augusto Montenegro

Como forma de minimizar a dinâmica do rio na margem do distrito, foi construído um muro de arrimo para proteger a orla da cidade do fenômeno das terras caídas, constituído de uma estrutura de concreto (Figura 36), o muro vem resistindo a ação fluvial ao longo dos anos, porém já apresenta grandes danos na sua estrutura.

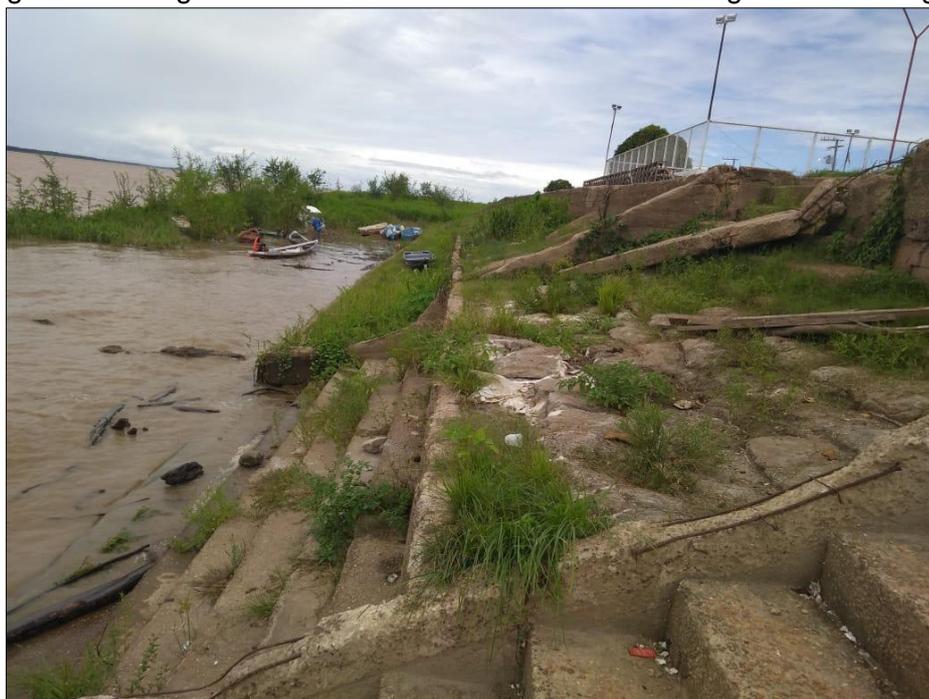
Figura 37: Desgaste do Muro de Arrimo do Distrito de Augusto Montenegro

Além dos impactos diretos, como do desgaste do muro de arrimo e dos danos as ruas de frente do distrito, a erosão de margem acarreta danos nas áreas adjacentes da orla de Augusto Montenegro, causado pelos desbarrancamentos que levam ao desgaste de solo e junto causa a derruba da vegetação, de forma pontual nas

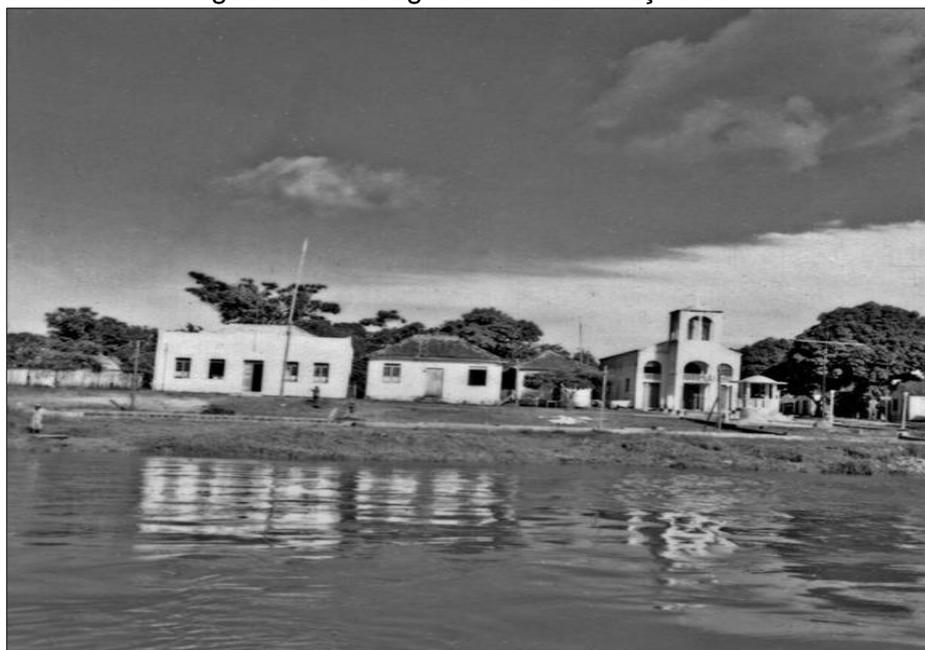
Figura 38: Distrito de Augusto Montenegro sem a construção do muro de arrimo 1966

Contudo, analisando e comparando historicamente, o distrito de Augusto Montenegro sofria com a erosão de margem, mas sem registros ou fontes históricas, entende-se que o fenômeno se dava em menor escala, aparentemente imperceptível. Abaixo observa-se a vista parcial do distrito na década de 1960 ainda na condição de sede de Urucurituba, antes da construção do muro de arrimo (Figura 38).

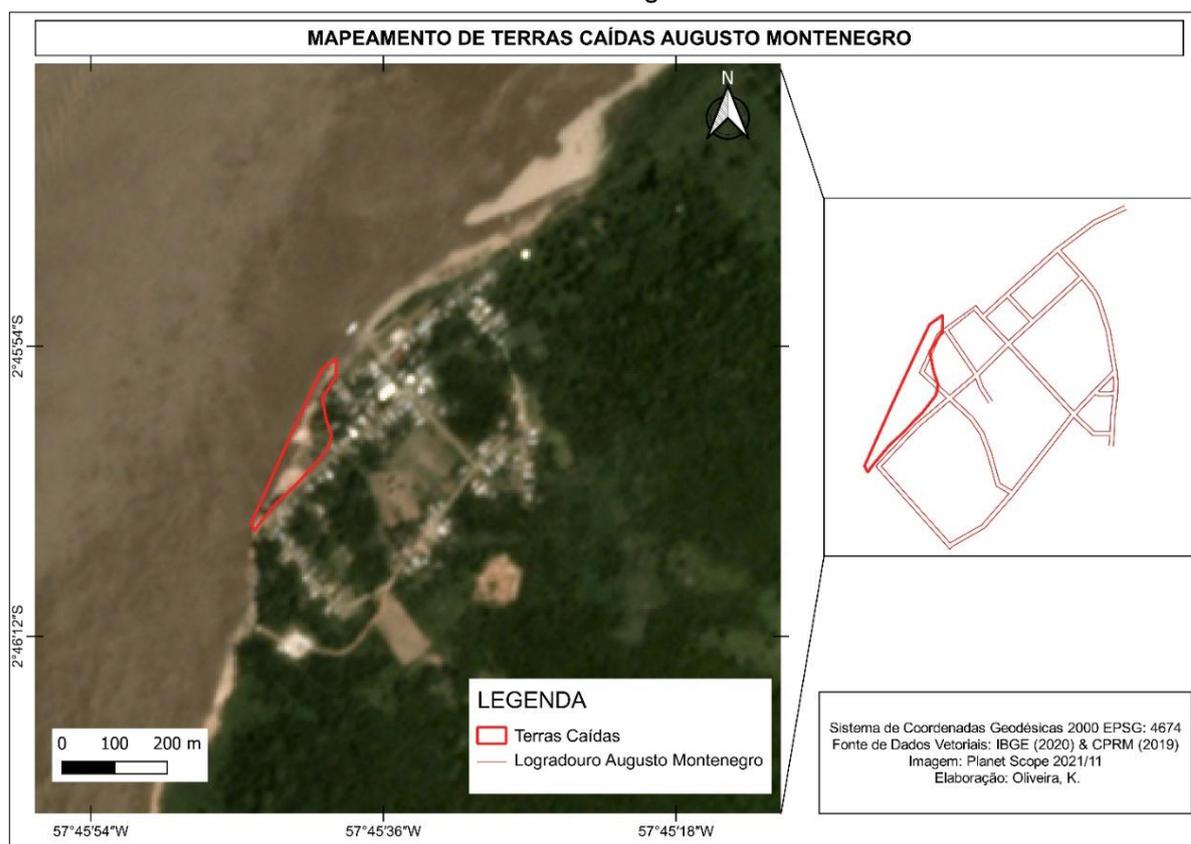
Figura 39: Mapeamento da Áreas de Risco Terras Caídas no Distrito de Augusto Montenegro

De acordo, com relatórios técnicos do CPRM (2014) a frente de Augusto Montenegro apresenta-se como setor considerado de risco muito alto, nesta classificação, segundo o órgão, existe evidências de instabilidades (trincas no solo, degraus de abatimento em taludes, trincas em moradias ou em muros de contenção, árvores ou postes inclinados, cicatrizes de escorregamento, feições erosivas, proximidade da moradia em relação ao córrego, etc.) que são expressivas e estão presentes em grande número e/ou magnitude. Mantidas as condições existentes, é muito provável a ocorrência de eventos destrutivos durante episódios de chuvas prolongadas.

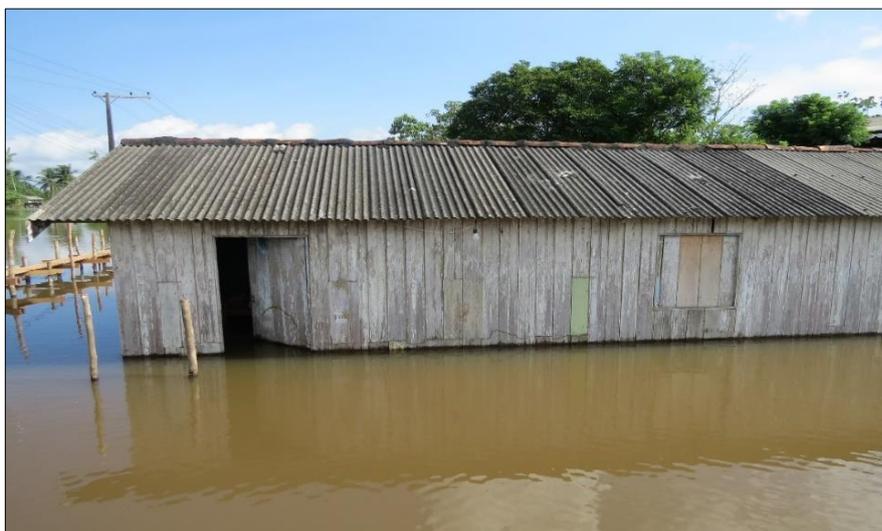
Figura 40: Casa do morador invadida pelas águas do rio Amazonas, sendo difícil a construção de maromba

Alguns moradores pegaram a marca da cheia de 2012 e aumentaram a altura da sua casa. Vale ressaltar que existem moradores que mudam somente de casa durante o período das cheias, permanecendo no Distrito de Augusto Montenegro, essa mudança só ocorre quando eles não conseguem nem fazer a maromba (Figura 40), sendo então cedida uma casa para ele, como é o caso do morador das fotos a seguir:

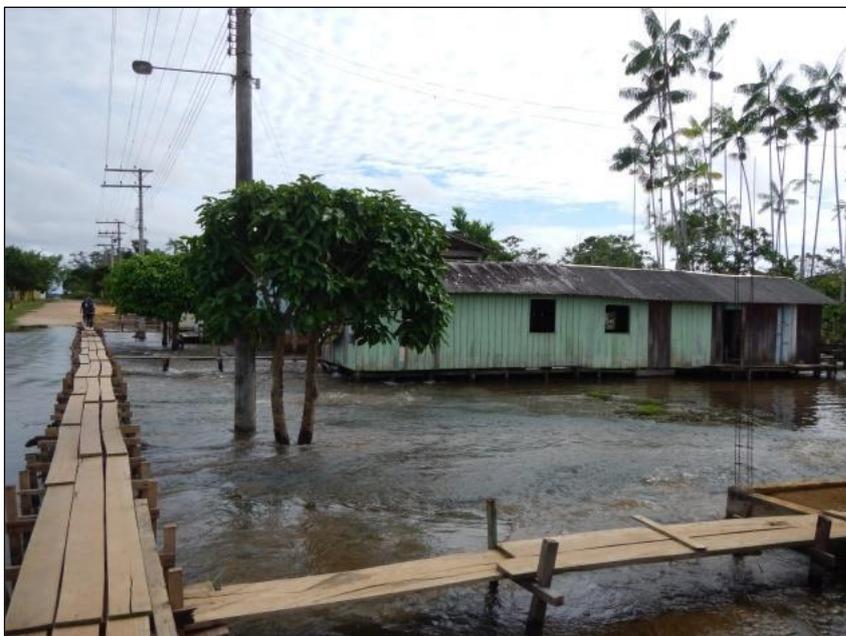
Figura 42: Cheia em Urucurituba Estrada do Tabocal

aos impactos causados pelas cheias. Abaixo vê-se a rua inundada pela cheia do rio, não muito diferente da paisagem de Augusto Montenegro, isso nos revela ao mesmo tempo portanto, a especificidade dos núcleos ribeirinhos na Amazônia (Figura 42).
