**UNIVERSIDADE FEDERAL DO AMAZONAS  
INSTITUTO DE FILOSOFIA, CIÊNCIAS HUMANAS E SOCIAIS  
DEPARTAMENTO DE GEOGRAFIA  
PROGRAMA DE PÓS-GRADUAÇÃO EM GEOGRAFIA**

**ESTUDO SOBRE AÇÕES E INTERVENÇÕES ANTRÓPICAS DE CANAIS  
URBANOS NA BACIA DO QUARENTA - MANAUS (AM)**

Dissertação apresentada ao Programa de Pós Graduação em Geografia da Universidade Federal do Amazonas, em cumprimento aos requisitos necessários para obtenção do título de Mestre em Geografia.

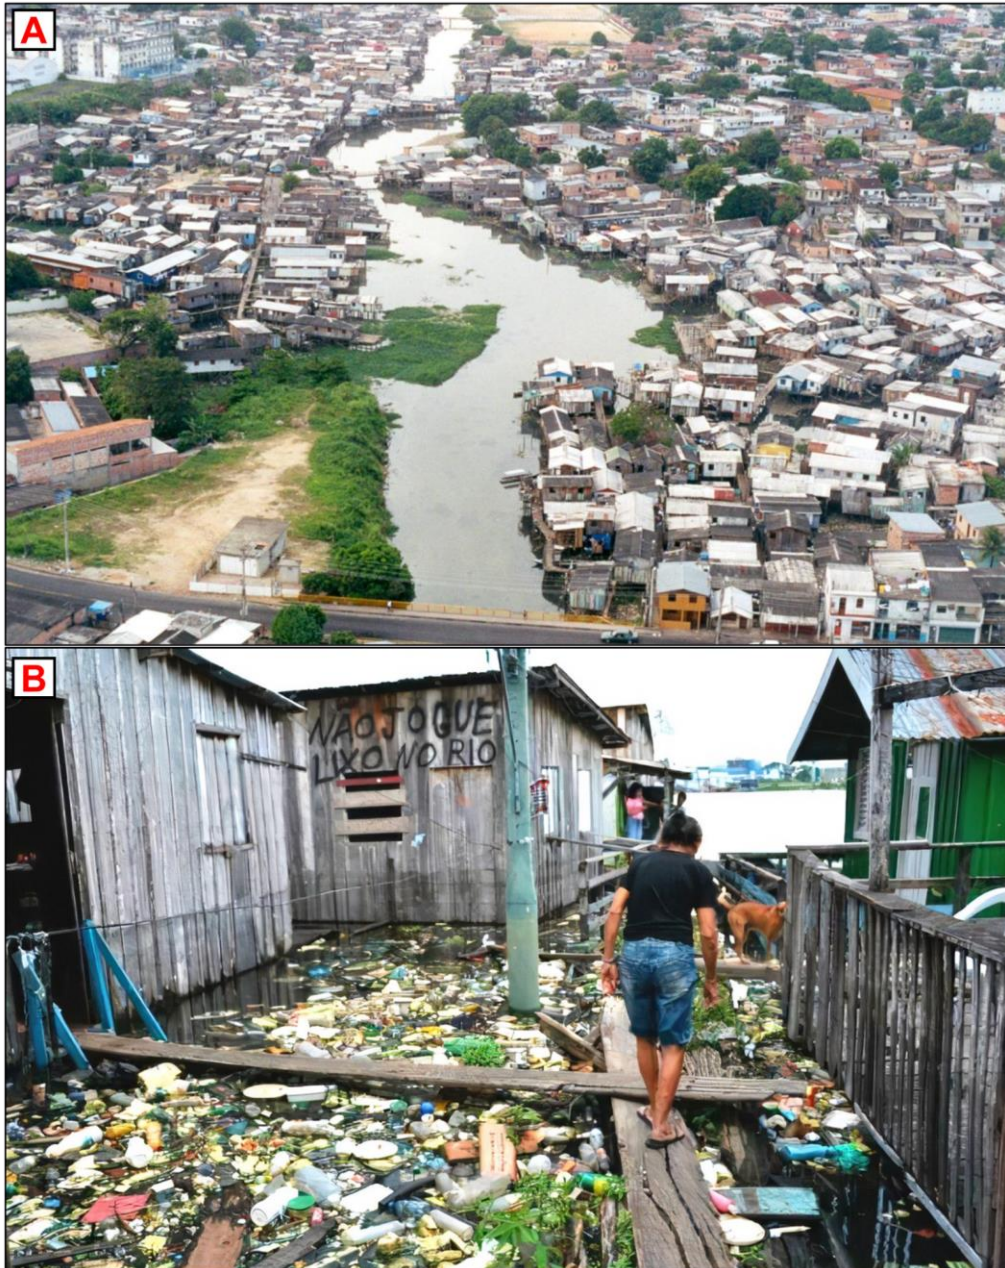
quantidade de resíduos sólidos despejados no canal, formando-se camadas de dejetos ao longo dos igarapés da cidade, o que prejudicava ainda mais a qualidade da água e ambientes fluviais de Manaus. Outro fator, era os aglomerados subnormais que se tendiam a aumentar cada vez mais ao longo da bacia.

**Figura 18:** Palafitas e resíduos sólidos ao longo dos canais da bacia do Quarenta antes do PROSAMIM.

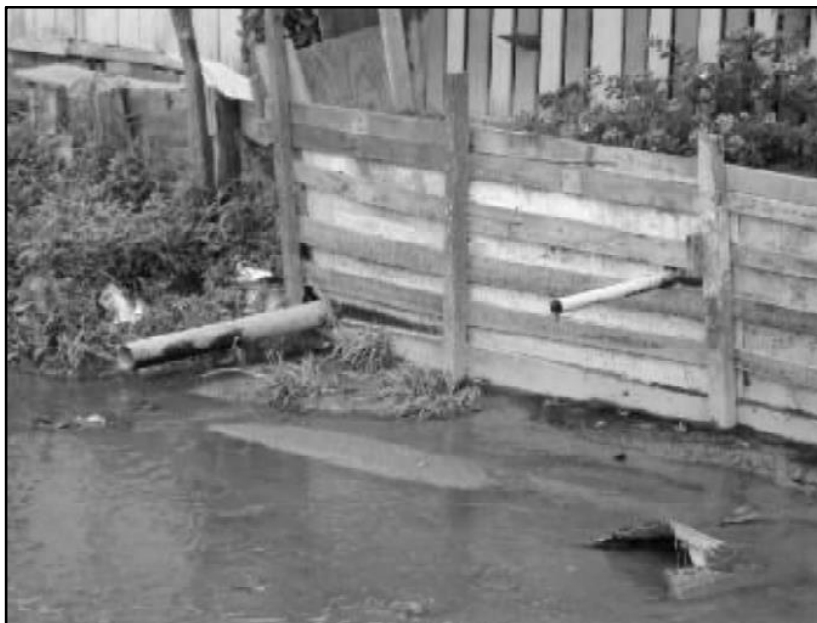
Diante dessa discussão, nos canais da bacia do Quarenta a questão de esgotamento sanitário não diferiria do restante da cidade. Com os aglomerados de moradias nas margens dos canais, tubulações de diversos tipos despejavam, todo dejetos nos igarapés inseridos na bacia.

**Figura 20:** Lançamento de esgoto no igarapé do Quarenta antes do PROSAMIM  
Fonte: SEINF, 2004.

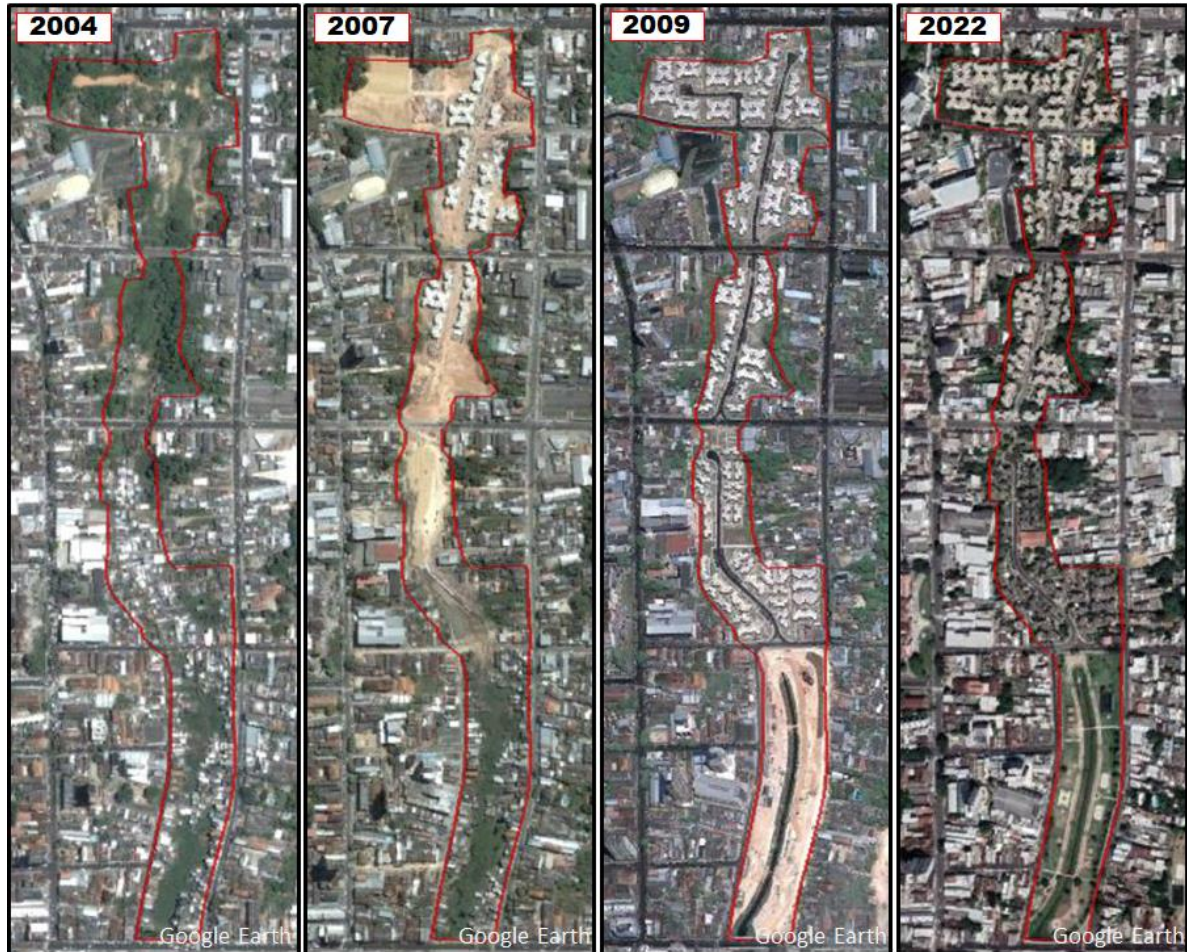
**Figura 22:** Modificação do igarapé de Manaus ao longo dos anos de intervenção do prosamim. Organização: Wesley Barbosa (2022). Fonte: Google Earth.

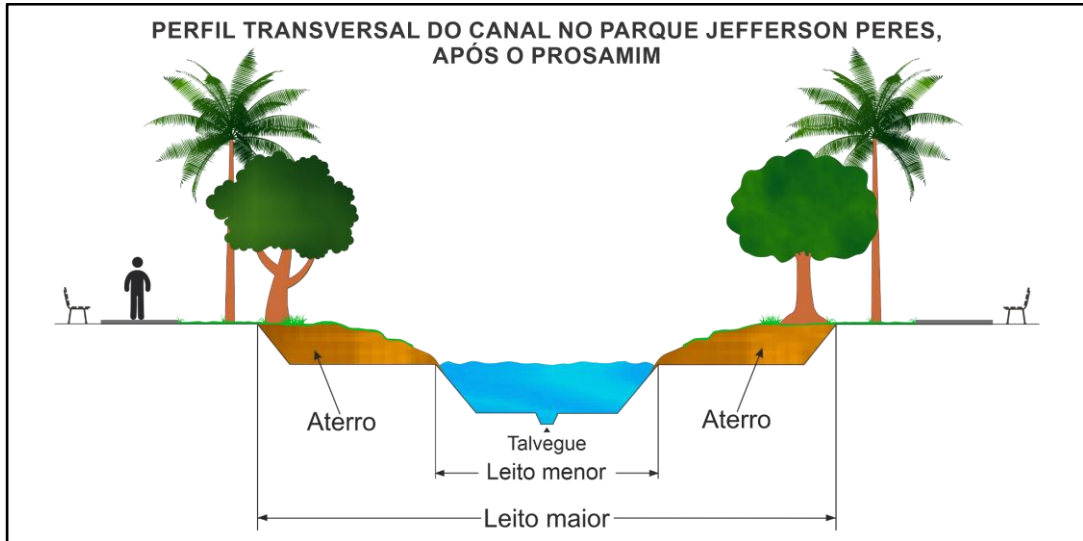
**Figura 25:** Perfil transversal do igarapé no Parque Jefferson Peres.  
Elaboração: Wesley Barbosa (2022).

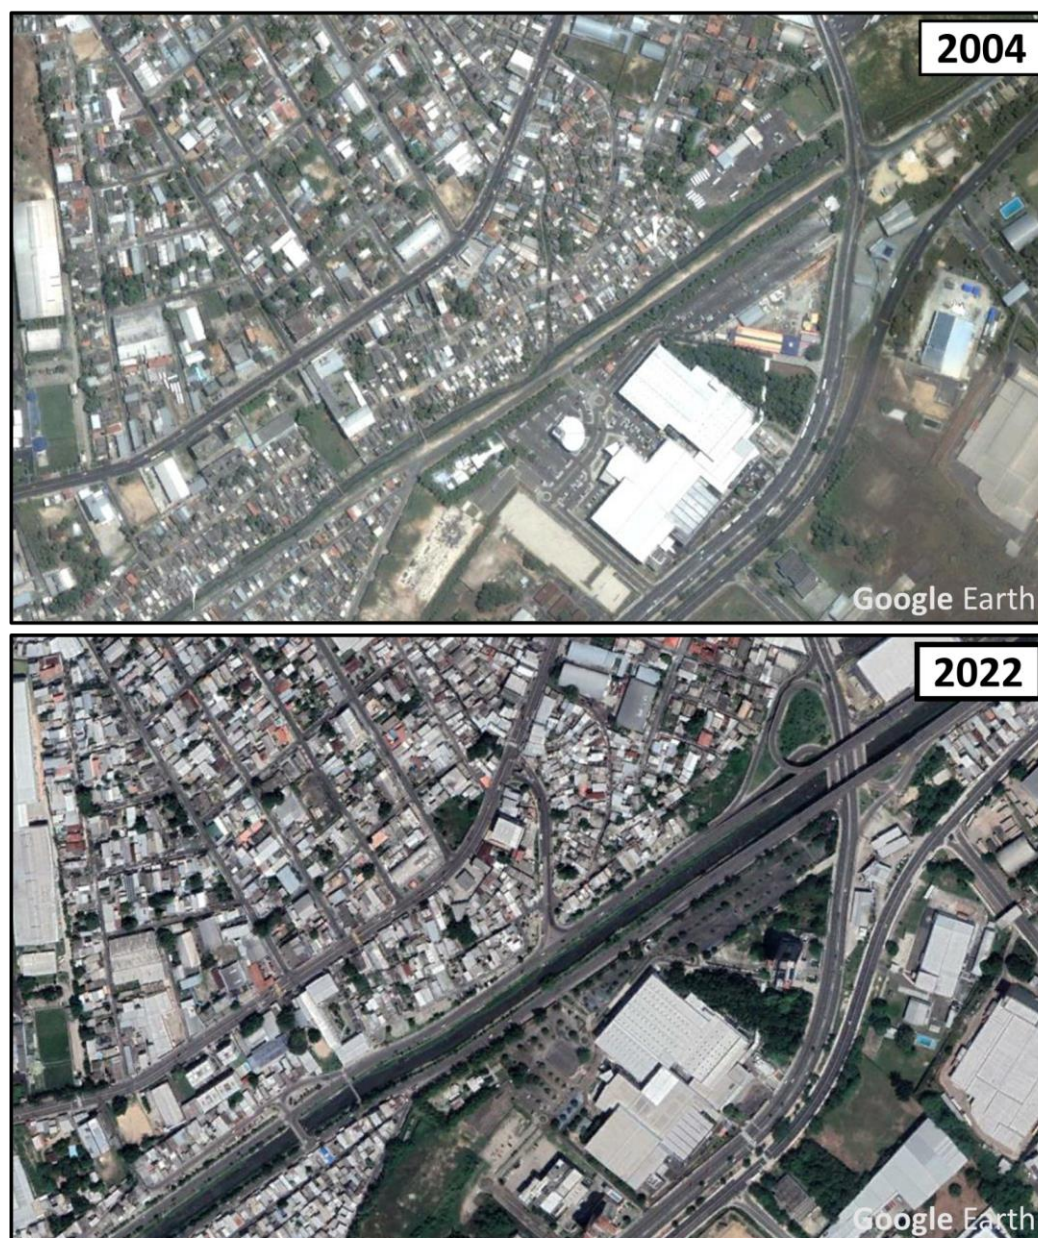
**Figura 34:** Igarapé do Quarenta, antes e depois da intervenção.  
Elaboração: Wesley Barbosa (2022). Fonte: Google Earth

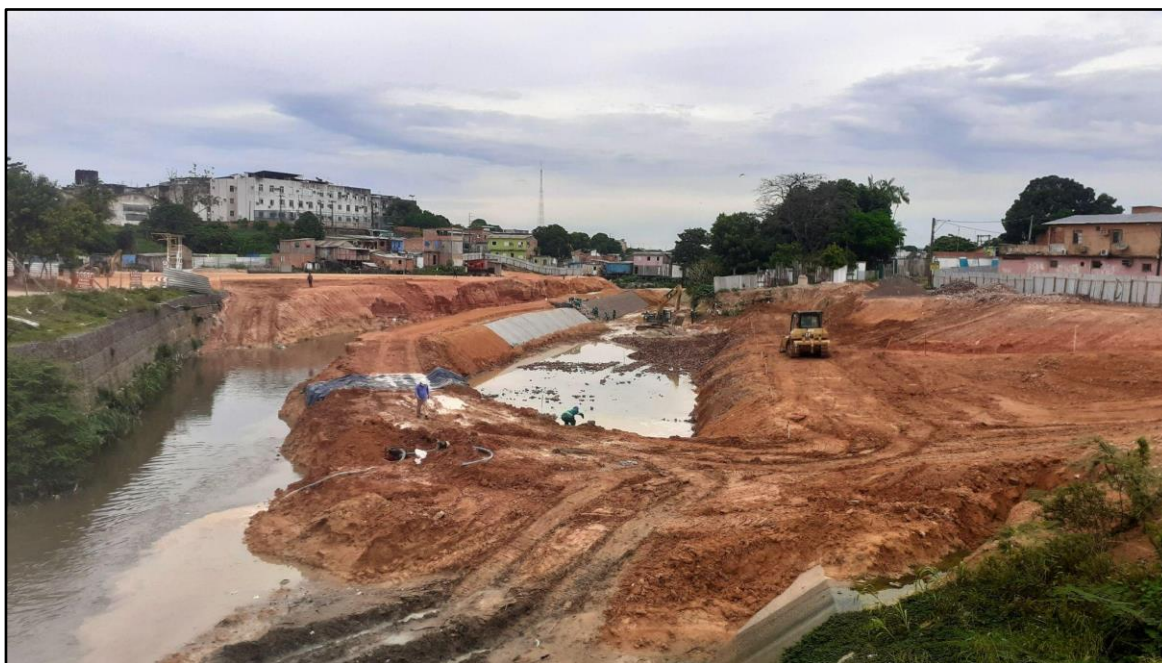
**Figura 35:** Canalização do Igarapé do Quarenta.  
Foto: Wesley Barbosa (Nov/2020). Nota: Vista a montante do canal.

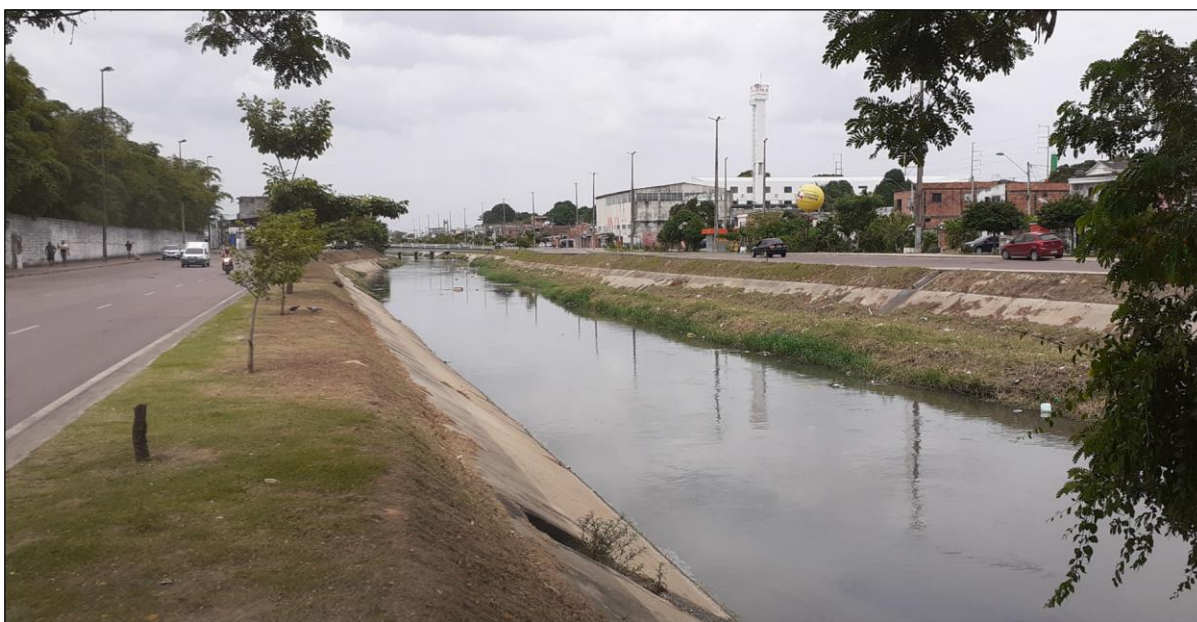
**Figura 36:** Igarapé do Quarenta (Canal Principal) após as obras do PROSAMIM  
Foto: Wesley Barbosa (2020).

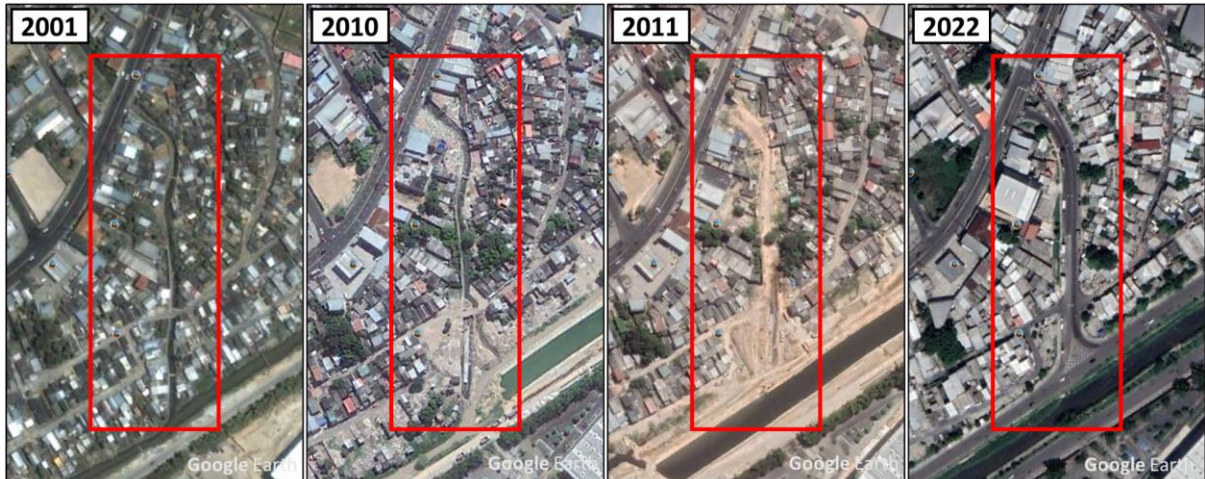
**Figura 37:** Trecho do igarapé entre a Av. Tefé e Av. Rodrigo Otávio coberto  
Organização: Wesley Barbosa (2022). Fonte: Google Earth.

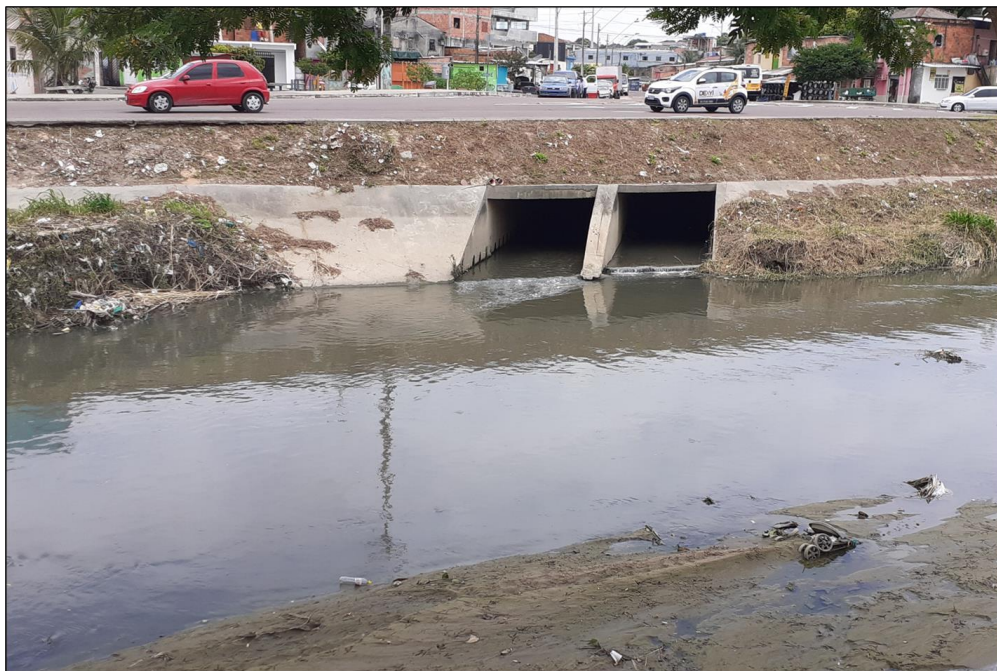
**Figura 38:** Foz canalizada do igarapé entre a Av. Tefé e Av. Rodrigo Otávio  
Foto: Wesley Barbosa (2020).

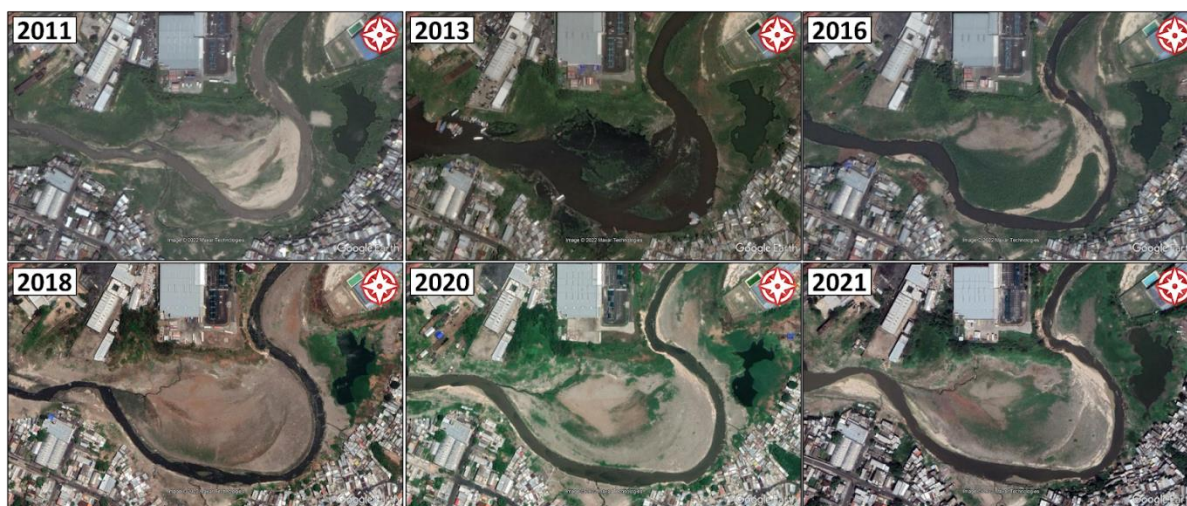
**Figura 45:** Mudanças na morfologia a jusante do canal principal  
Elaboração: Wesley Barbosa (2019). Fonte: Google Earth.

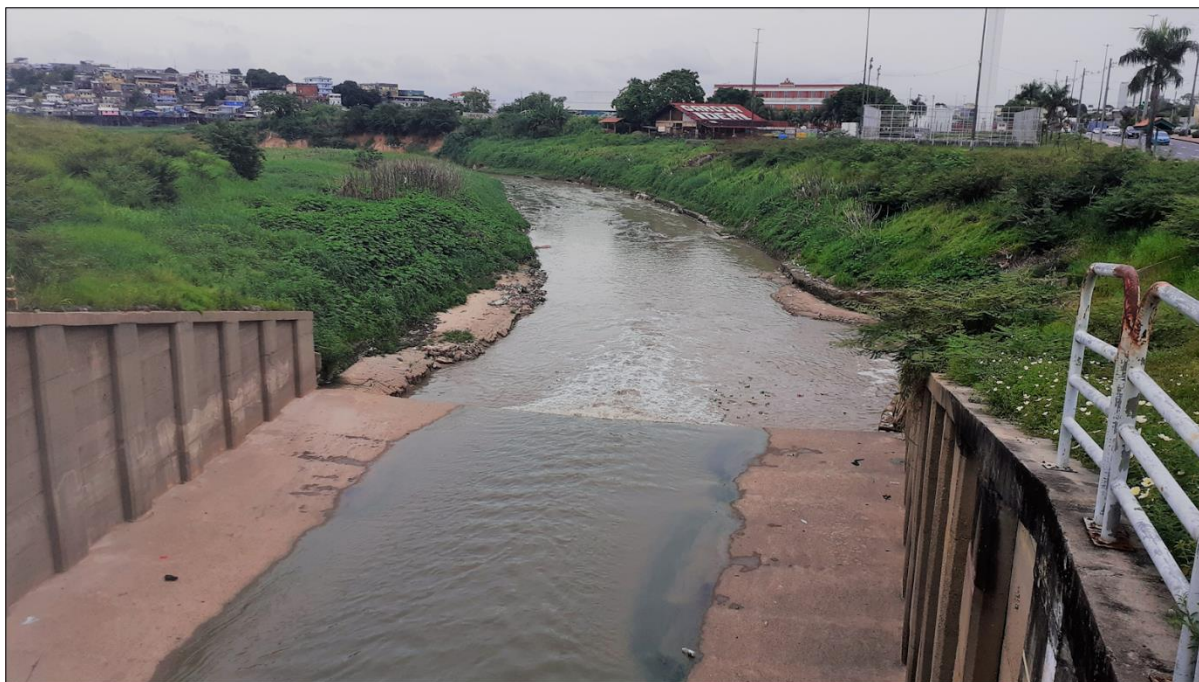
**Figura 46:** Trecho final do igarapé do quarenta impermeabilizado  
Foto: Wesley Barbosa (2020)

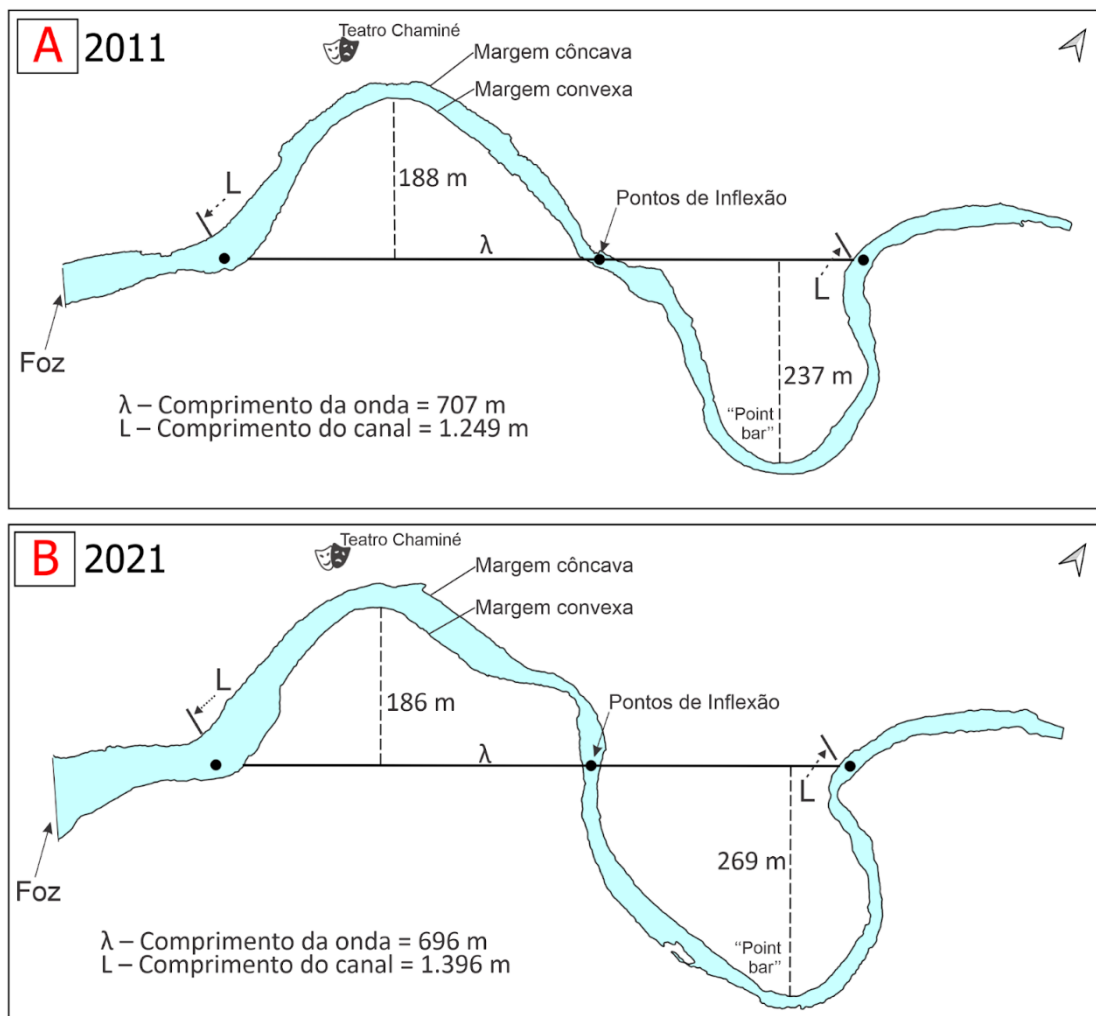
**Figura 47:** Análise do Meandro no trecho a jusante do canal principal  
Elaboração: Wesley Barbosa (2021)

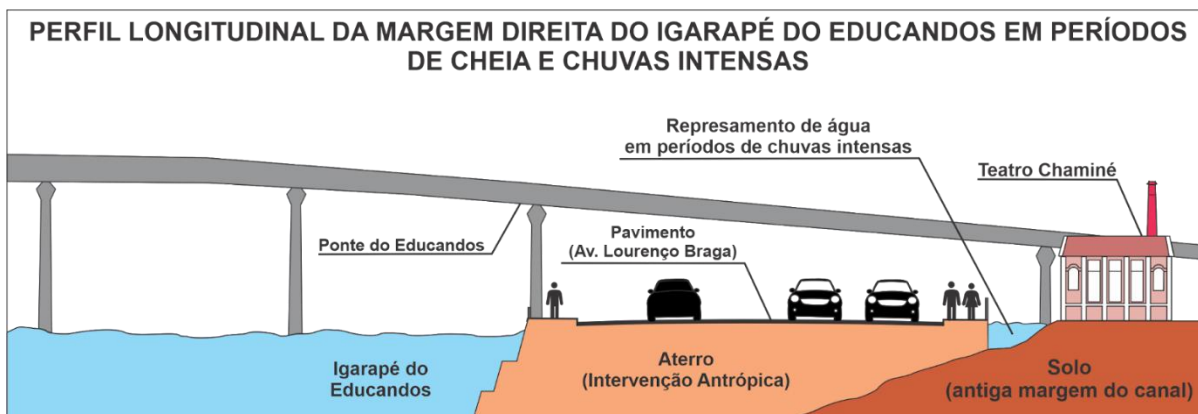
**Figura 51:** Perfil Longitudinal da margem direita do igarapé do Educandos em períodos de chuvas intensas e cheias.

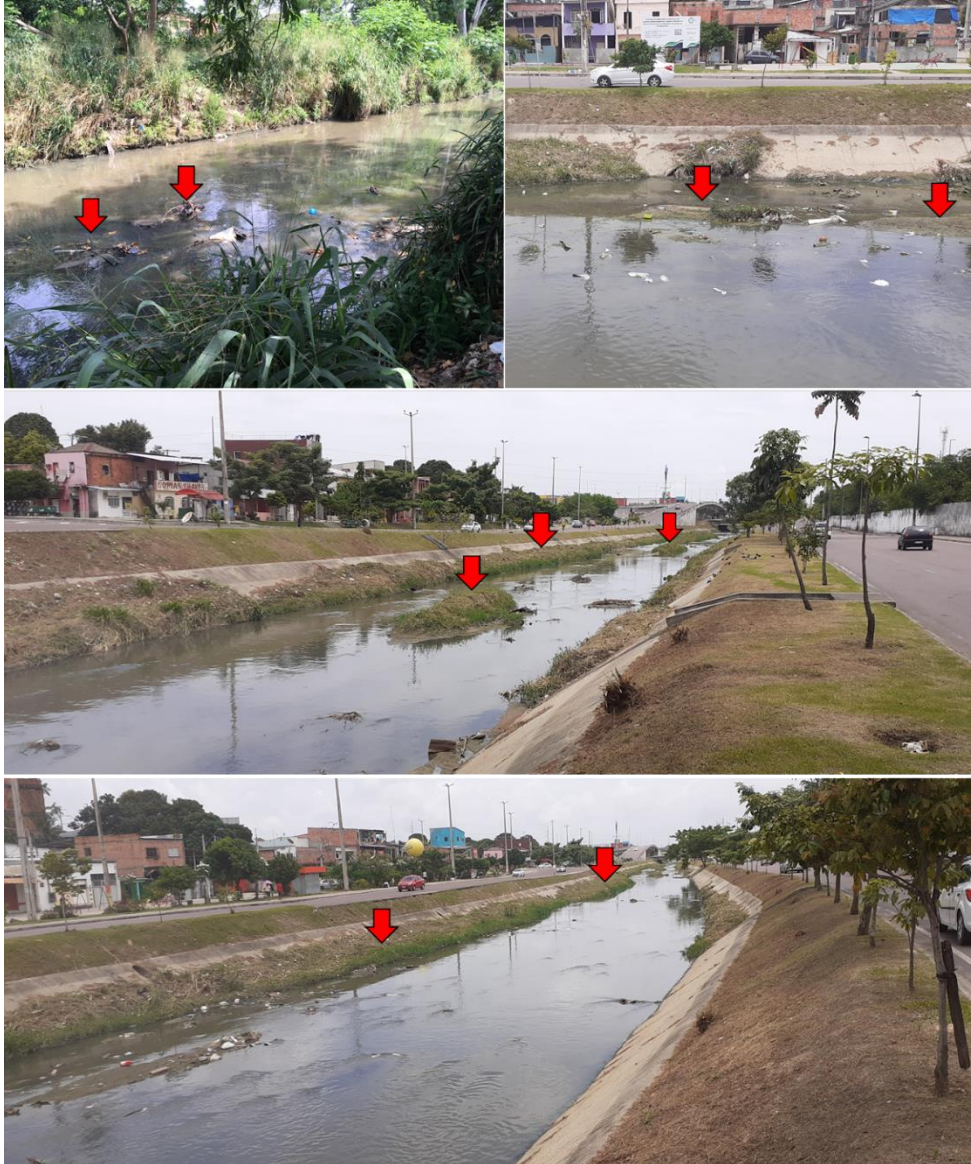
**Figura 55:** Formação de barras de depósito tecnogênicos.  
Foto: Damasceno (2019); Barbosa (2020).

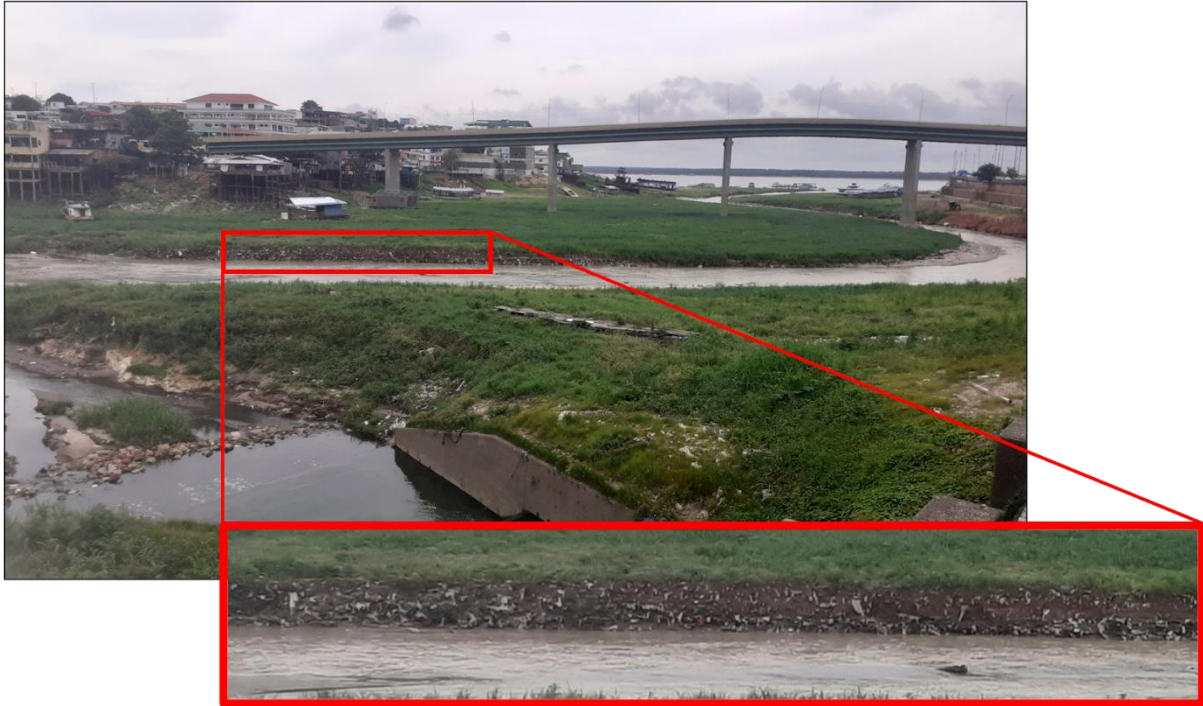
**Figura 56:** Camadas de resíduos sólidos depositadas a jusante do canal principal  
Foto: Wesley Barbosa (2021).

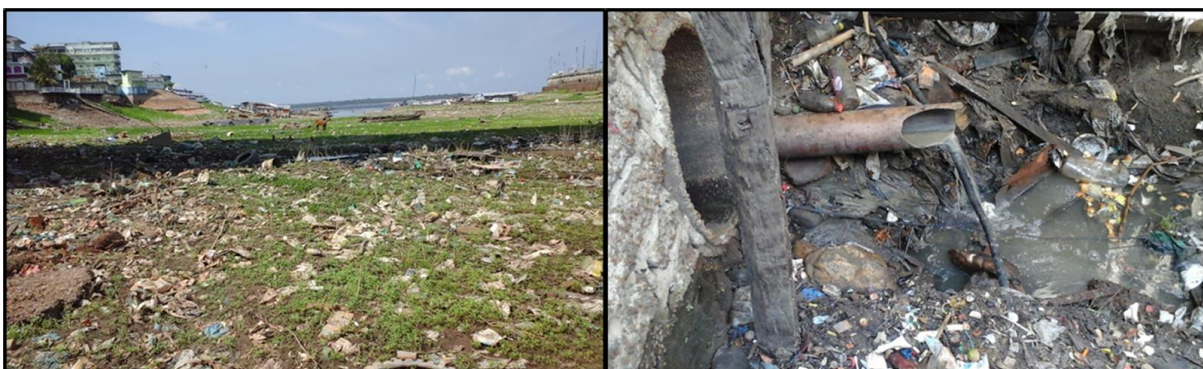
**Figura 57:** Resíduos sólidos e encanamentos aflorados na vazante do igarapé do Educandos  
Foto: SILVA (2019)
