ESTUDO DA INFLUÊNCIA DE DIFERENTES
TRATAMENTOS (FIBRA/MATRIZ) NAS PROPRIEDADES
MECÂNICAS DE COMPÓSITOS CIMENTÍCIOS
REFORÇADOS COM FIBRA DE MALVA

Dissertação apresentada ao Programa de Pós-Graduação em Engenharia Civil - PPGEC da Universidade Federal do Amazonas, como requisito parcial para a obtenção do título de Mestre em Engenharia Civil, área de concentração Materiais Regionais e Não Convencionais para Estruturas e Pavimentos.

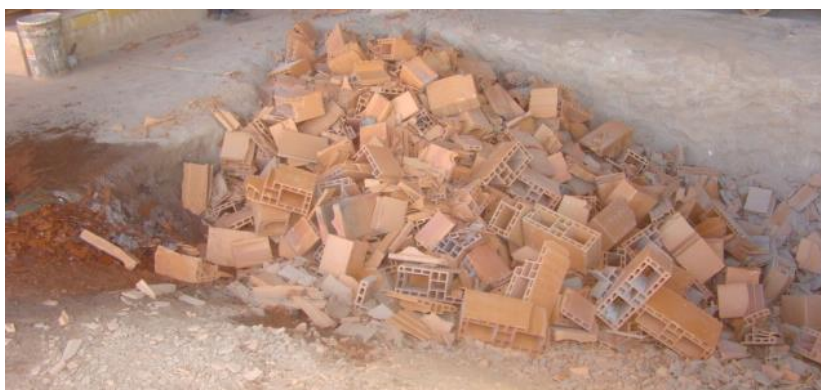
Figura 3 – Resíduo cerâmico

O resíduo cerâmico (RC) utilizado neste estudo foi doado pela empresa Miranda Corrêa, localizada na Região Metropolitana de Manaus, no município de Iranduba. O RC consistia em fragmentos de cerâmica vermelha (blocos de vedação, blocos estruturais e telhas), com dimensões variadas, conforme observado na figura 3.

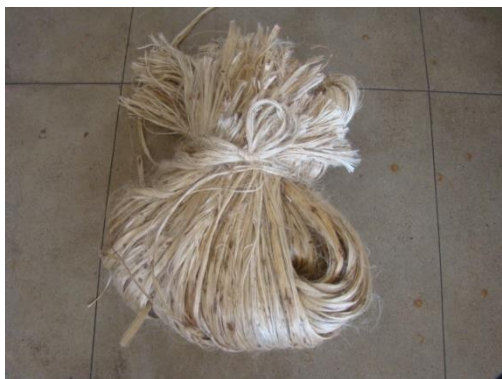
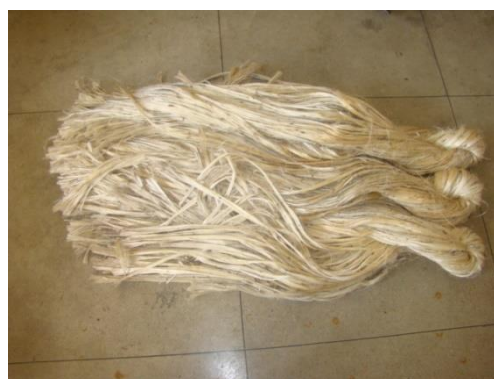
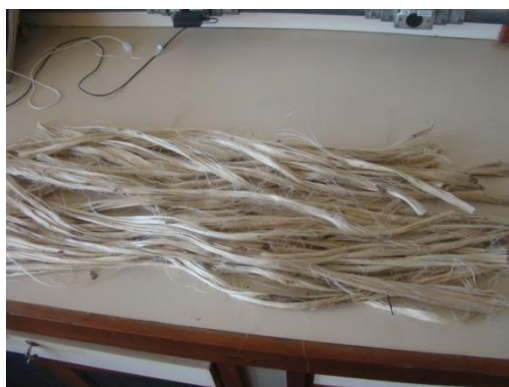
Figura 5 - Fibra embonecada de malva. (a) Boneca de fibra de malva. (b) Comprimentos variados da fibra de malva. (c) Corte das pontas e padronização do tamanho.

A fibra de malva foi adquirida em um fardo de aproximadamente 20 quilos (figura 5a), previamente dobrado, formando feixes com comprimento variando entre 150 e 200 cm (figura 5b). Foram retiradas as pontas e posteriormente cortados com o comprimento de 80 cm para o início do processo de limpeza, conforme figura 5c.

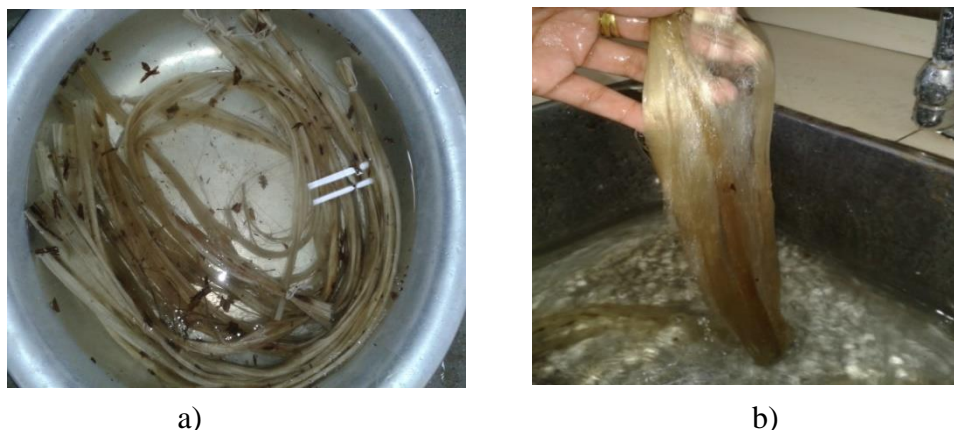
Figura 6 - Limpeza da fibra. (a) Fibras imersas durante 24 horas. (b) Retirada do restante de material orgânico em água corrente.

Para a retirada da impureza (cascas endurecidas, folhas, galhos etc.) presente nos feixes da fibra da malva, estas foram imersas em água durante um período de 24 horas (figura 6a), e após esse tempo, cada feixe foi lavado manualmente em água corrente (figura 6b), de modo a retirar algum material que porventura ainda estivesse presente nas fibras, como forma de facilitar o processo de “desembaraçamento” dos filamentos.

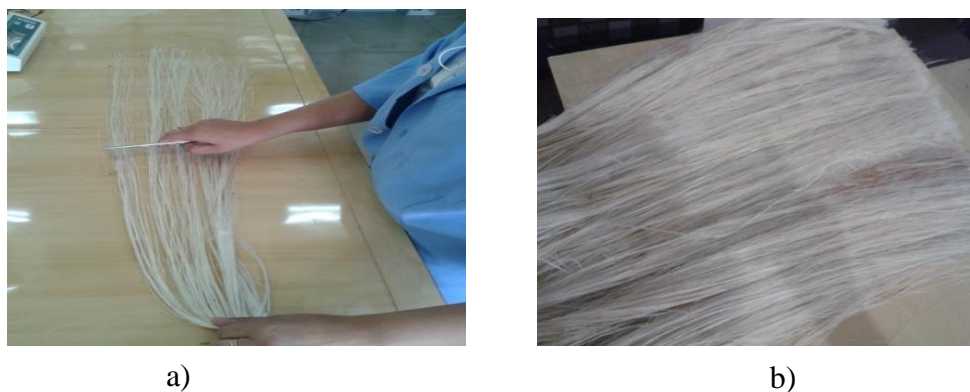
Figura 7 - Preparação das fibras de malva. (a) Penteamento das fibras. (b) Fibras totalmente desembaraçadas e alisadas.

Finalmente, os feixes das fibras foram colocados em um varal para secar, em uma sala climatizada, por 24 horas. Depois de secas, as fibras foram “penteadas” com um pente de aço (figura 7a) com o intuito de facilitar a confecção das camadas utilizadas na produção dos compósitos (figura 7b).

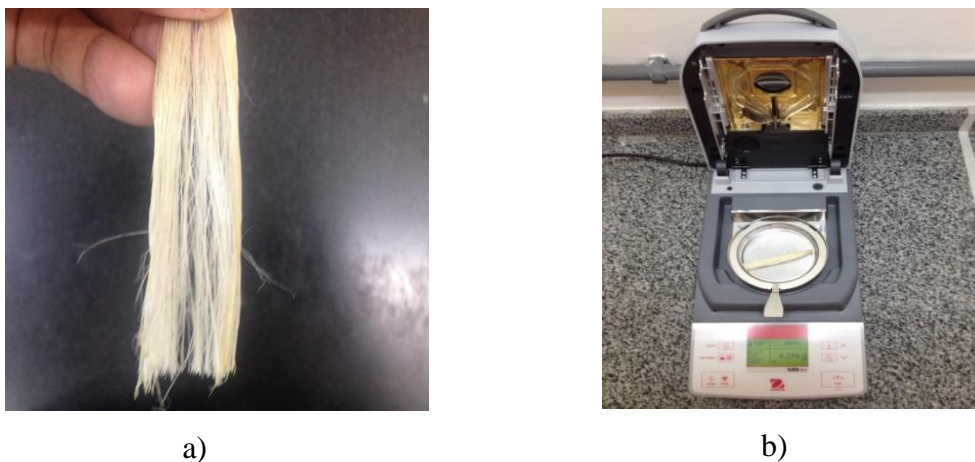
Figura 9 – Tratamento das fibras. (a) Amostras para tratamento com diluições em verniz (b) Medidor de umidade Ohaus.

Com objetivo de verificar qual a melhor condição de impermeabilização das fibras, foram confeccionadas 4 amostras de fibra de malva com peso médio de 0,850 gramas (figura 9a), as quais foram submetidas a diferentes concentrações de verniz a base de copolímeros acrílicos em emulsão (10, 20 e 40% em volume) diluídos em água. Foram realizados testes variando o tempo de 30, 45 e 60 minutos de imersão da fibra, além de uma amostra denominada *in natura* que foi imersa apenas em água, usada como referência.

Após esse período, as amostras foram levadas ao medidor de umidade Ohaus modelo MB35 (figura 9b), para que fosse analisada qual a concentração mais indicada a ser utilizada no tratamento de impermeabilização da fibra.

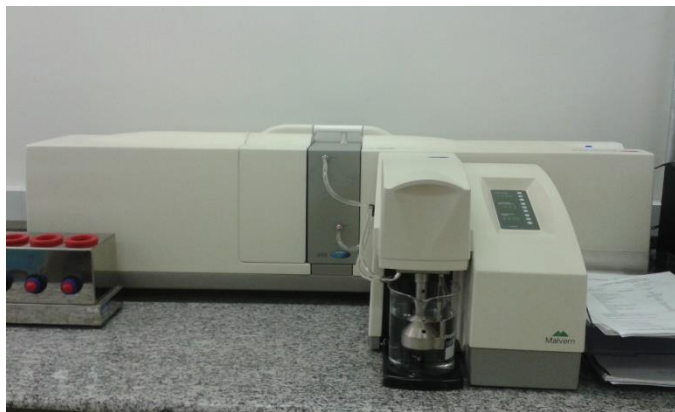
Figura 11 – Granulômetro a laser modelo Mastersizer MS2000

Além disso, as amostras foram analisadas no laboratório de Análises Mineraias – LAMIN/Manaus do CPRM - Companhia de Pesquisa de Recursos Mineraias, (Serviço Geológico do Brasil - Superintendência Regional de Manaus), órgão vinculado ao Ministério de Minas e Energia, para a realização da análise granulométrica pelo método de espalhamento de laser dispersa em solução de água destilada, conforme figura 11.

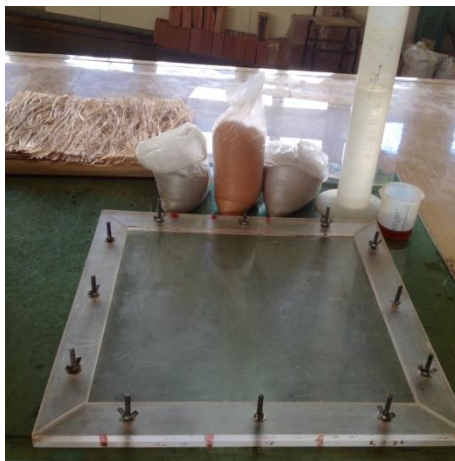
Figura 12 – Material separado para o início de confecção dos compósitos.

Ressalta-se que antes da confecção dos compósitos, os materiais secos foram previamente pesados e separados, respeitando o cálculo de volume e peso de cada camada, de modo a obter a espessura desejada, conforme observado na figura 12.

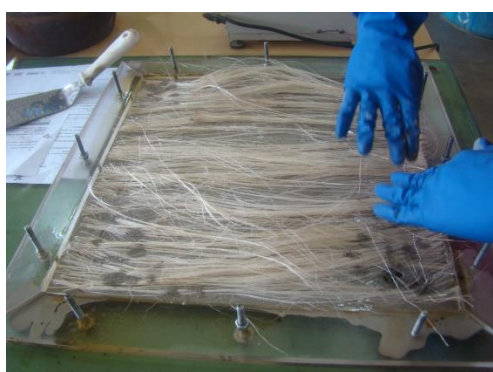
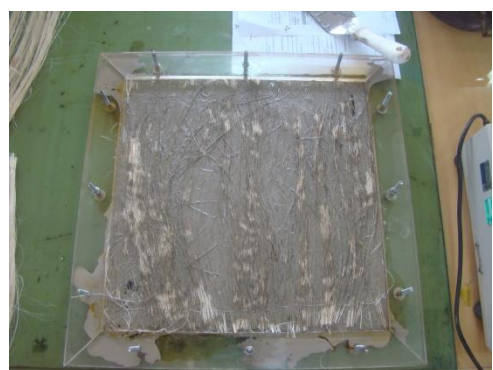
Figura 14 – Moldagem do compósito I: a) Aplicação da base; b) Espalhamento com auxílio de espátula; c) Aplicação da primeira camada de fibra; d) Homogeneização da fibra com a argamassa; e) Homogeneização da fibra com a argamassa vista superior; f) Camada seguinte de argamassa;

b) MOLDAGEM DOS COMPÓSITOS LAMINADOS – A primeira camada de argamassa foi espalhada com o auxílio de uma espátula (figuras 14a e 14b). Após o preenchimento da camada que serviu como base, foi acrescentada uma camada de fibra de malva no sentido longitudinal (figura 14c) sendo pressionada manualmente para completa absorção pela matriz (figuras 14d e 14e). Novamente, foi aplicada outra camada de argamassa (figura 14f) e espalhada com a espátula. O compósito era composto por seis camadas de argamassa intercaladas por cinco camadas de fibras de malva (figura 14g). Após a moldagem, foi colocada uma placa cerâmica (figura 14h) com espessura de 5 mm previamente untada com desmoldante, além de uma chapa de aço com espessura de 2 mm (figura 14i), onde ambas se encaixavam na forma de acrílico e distribuíam a carga uniformemente sobre toda a amostra. Finalizando, a tampa de acrílico foi fechada com o auxílio de parafusos, porcas e arruelas (figuras 14j e 14l), e desformadas após 24 horas (figuras 14m e 14n). Quando desformadas, as placas laminadas foram submersas em água por um período de 28 dias (figura 14o).

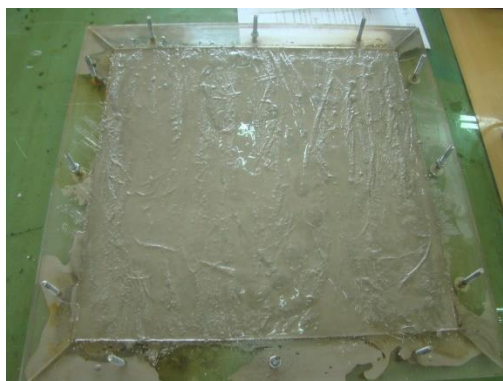
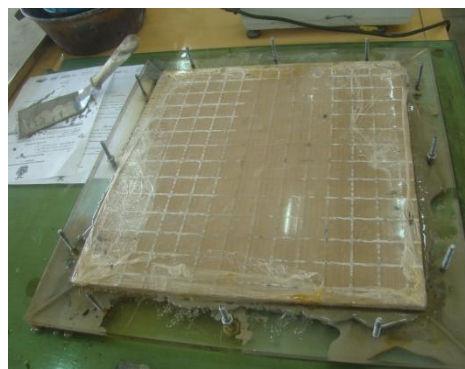
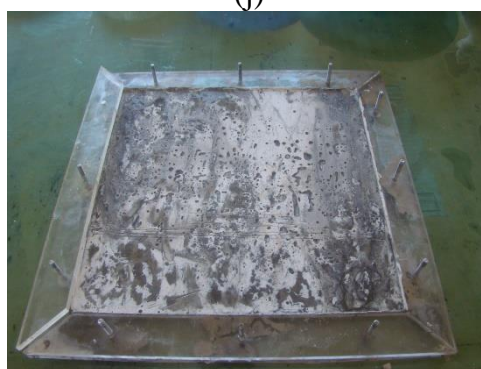
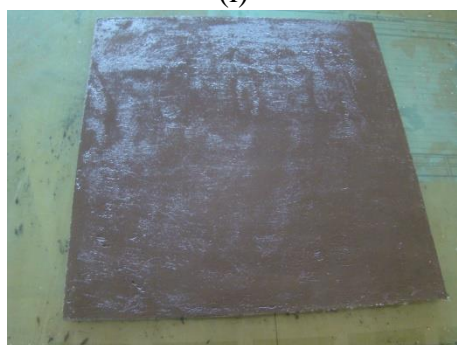
g) Última camada de argassa finalizando o composto; h) Placa cerâmica colocada para a distribuição uniforme da carga; i) Placa de aço colocada para a distribuição uniforme da carga; j) Detalhe da tampa acrílica com os parafusos, porcas e arruelas; l) Forma fechada; m) Desmolde após 24 horas; n) Placa laminada finalizada após desmolde; o) Processo de cura de 28 dias em imersão em água.

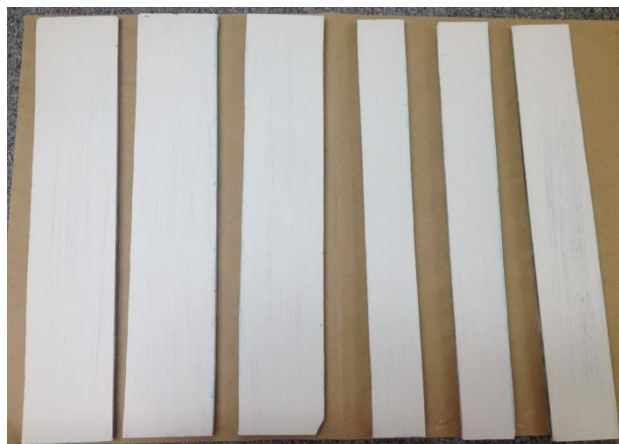
Figura 15 – Corte da placa para ensaio das amostras

Após o processo de cura sob imersão, os compósitos foram cortados com o auxílio de uma serra mármore corta piso com rotação de 13.000 rpm, resultando em amostras com dimensões de 80x400x10mm (largura, comprimento e espessura) para o ensaio de flexão e amostras com dimensões de 50x400x12mm para o ensaio de tração. As amostras foram pintadas de branco com uma tinta a base de PVA para uma melhor visualização do processo de fissuras conforme figura 15.

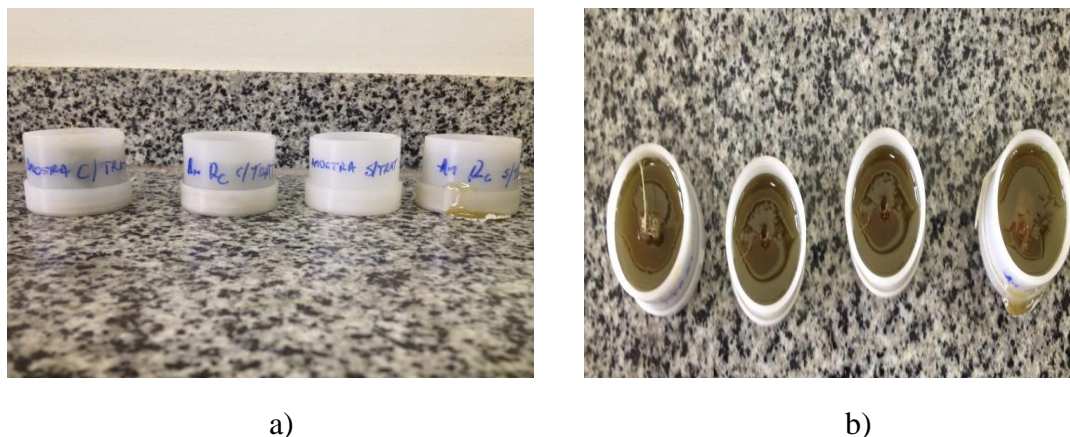
a) amostras totalmente preenchidas com resina poliéster; b) Processo de cura por 24 horas.

A partir disso, optou-se por realizar o processo de embutimento das amostras em resina poliéster (figura 16a) como forma de minimizar a migração de resíduos que ocorria durante o desbaste. As amostras foram colocadas em 4 porta amostras e estes receberam desmoldante a base de cera de carnaúba para facilitar o desmolde. O processo de cura foi realizado em 24 horas (figura 16b).

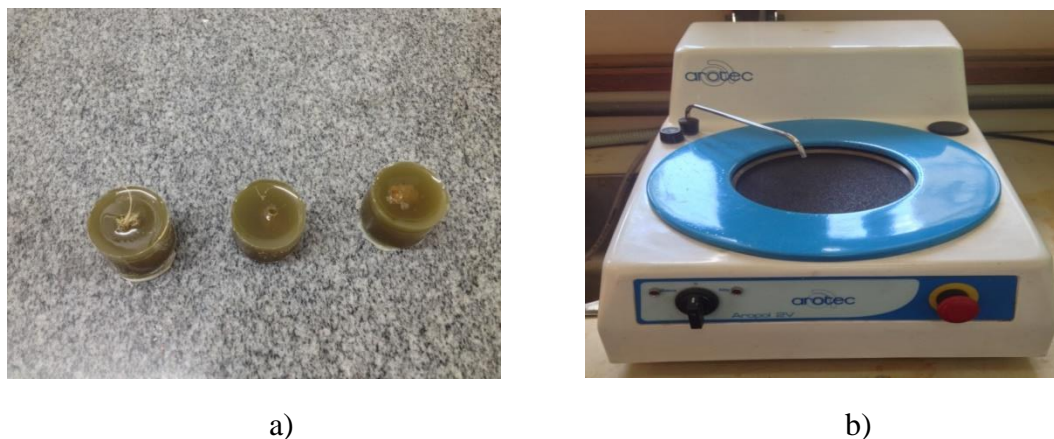
a) amostras após desmolde; b) lixadeira politriz utilizada para o desbaste das amostras.

Após o processo de desmolde (figura 17a), foi iniciado o desbaste das amostras utilizando uma lixadeira politriz marca Arotec modelo Aropol 2V (figura 17b) com o auxílio de lixas d'água nas gramaturas 60, 80, 100, 240, 360, 400, 600, 1200 e 2000, obedecendo a uma direção e sentido pré-definida nas amostras, bem como a ordem das gramaturas mencionadas. A escolha da utilização das diversas lixas e do equipamento mostrou-se mais eficiente, pois minimizava o processo de migração dos resíduos do lixamento para o interior das fibras e ainda tornava a superfície mais plana e polida.

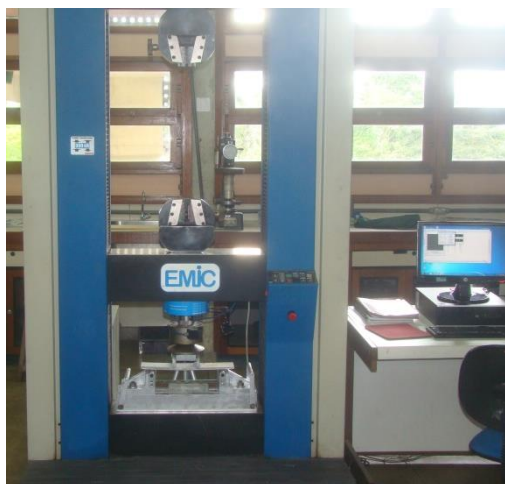
Tanto para o ensaio de tração direta como o de flexão em 4 pontos foi utilizado o equipamento eletromecânico modelo DL-30000 marca Emic, com célula de carga de 300 kN (figura 20) e a velocidade de deslocamento foi padronizada em ambos os ensaios mecânicos, de 0,1 mm/min para os ensaios de tração e de 0,5 mm/min para os de flexão em 4 pontos.

Figura 20 – Equipamento eletromecânico utilizado nos ensaios de tração direta e flexão em 4 pontos.

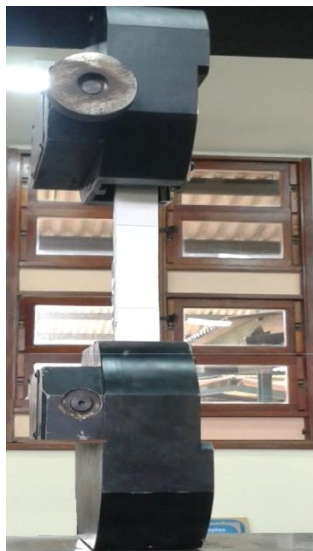
Com relação ao ensaio de resistência mecânica à tração direta, as amostras dos compósitos foram fixadas na garra mecânica da máquina (figura 21), alinhadas no equipamento com o auxílio de um nível de bolhas evitando possíveis desníveis e rotações, a fim de não comprometer o desenvolvimento do ensaio.

Figura 21 – Amostra presa nas garras metálicas para o ensaio de tração direta.

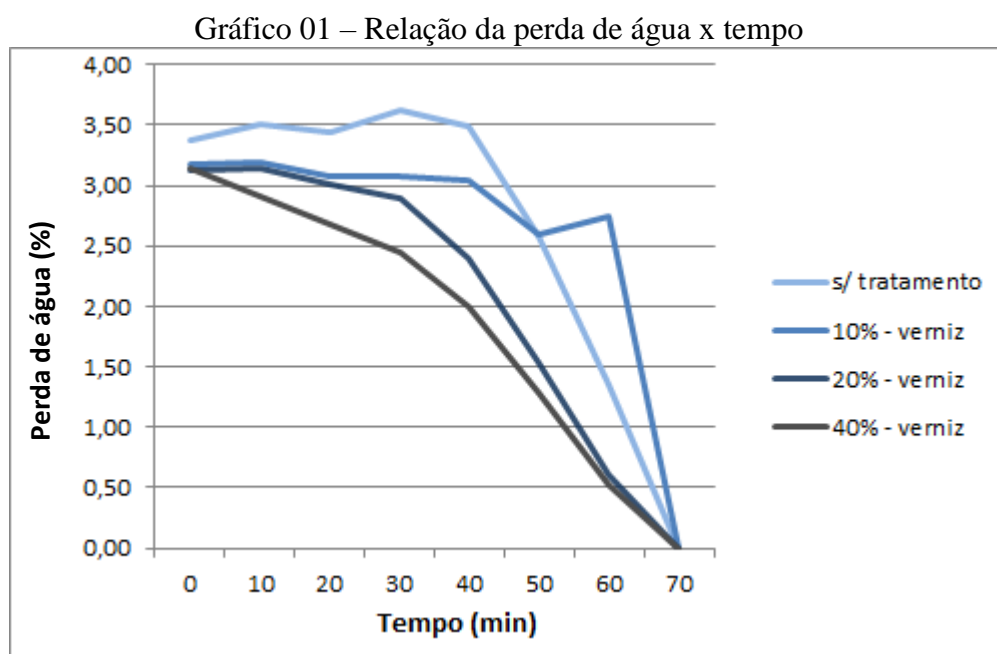
Conforme metodologia empregada no item 3.2.2 referente ao tratamento da fibra de malva, foi traçado um gráfico com as diferentes proporções de concentração e a perda de umidade durante uma média de tempo, de acordo gráfico 01.

Observou-se que para fibra de referência, que não recebeu tratamento com verniz denominada fibra *in natura*, que a perda de água inicia-se em aproximadamente 45 minutos, indicando saturação da fibra. Por outro lado, observa-se que as fibras tratadas apresentam perda de água em tempos menores, o que provavelmente pode ser devido a presença de água superficial, ocasionada devido ao aumento da hidrofobicidade.

A fibra tratada com 40% de verniz demonstrou a menor absorção de água quando comparada as outras duas amostras com concentração de 10 e 20% respectivamente. Isso provavelmente ocorreu devido a perda de hidroflicidade da fibra tratada com 40% de verniz, indicando uma maior impermeabilização. Logo, optou-se por essa concentração nos compósitos que receberam o tratamento proposto.

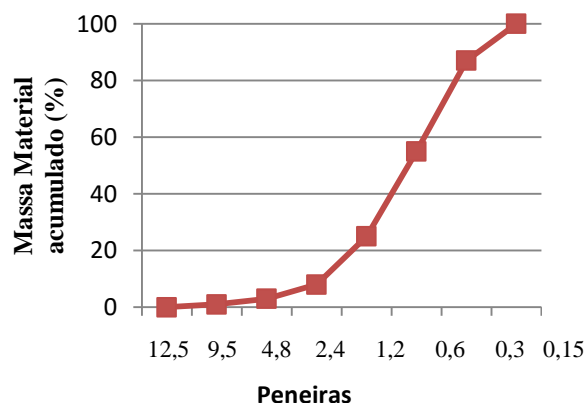
Gráfico 3 – Curva granulométrica da areia

Após o ensaio, o material foi classificado como areia fina natural quartzosa de acordo com a NBR 7211 (2005) e dimensão máxima de 2,4mm e ficando abaixo da quantidade máxima permitida pela norma para materiais pulverulentos (NBR NM 46/2003), que é de 5%.

A partir dos valores obtidos, foi traçada a curva granulométrica da areia utilizada no estudo, conforme gráfico 3.

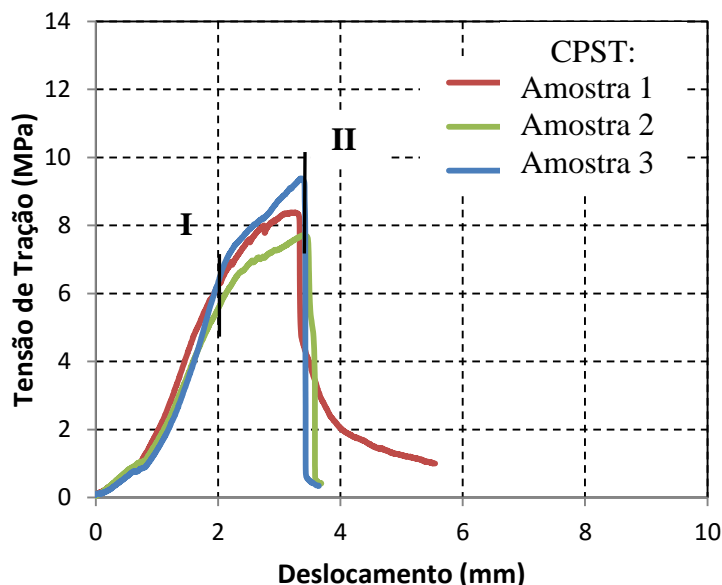
Para a análise das curvas de tensão X deflexão nas amostras dos compósitos, fez-se necessário a divisão em 2 partes, de acordo com a metodologia adotada por Melo Filho (2005) e Oliveira (2013): a região em que apresenta o comportamento linear elástico e valor da tensão de primeira fissura (σ_{if}) e a deformação de primeira fissuração (d_{if}), representada pelo algarismo romano *I*.

A região que é caracterizada pela abertura progressiva das fissuras, onde é calculada a tensão última (σ_{uf}) e deformação de última fissuração (D_{uf}), é representada pelo algarismo romano *II*, para todos os tipos de compósitos propostos, conforme demonstrada na figura 31.

Figura 31 – Curvas típicas do ensaio de tração direta e as regiões analisadas.

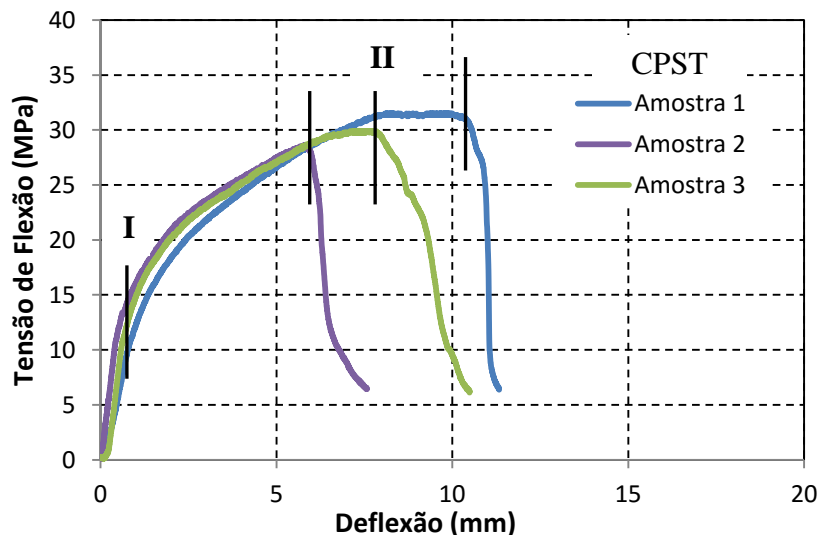
As curvas tensão X deflexão também foram divididas em duas regiões como proposto por Melo Filho (2005) e Oliveira (2013) e identificadas por números romanos como ilustrado na figura 33. A região I é a que apresenta o comportamento linear elástico da amostra e é nesta região que obtém-se a tensão de primeira fissura (σ_{1f}) e deflexão de primeira fissura (d_{1f}).

A região II, caracterizada pela máxima tensão pós-fissuração, inicia-se quando a curva tensão X deflexão apresenta um pronunciado desvio de linearidade e encerra-se

quando a capacidade de suporte do compósito (σ_u) e a deflexão de última fissura (D_u) são atingidas. A partir deste ponto é iniciado o decaimento rápido da curva tensão X deflexão, com expressivo aumento das aberturas de fissuras até que uma delas abra totalmente, finalizando do ensaio.

Figura 33– Curvas típicas do ensaio de tração direta e regiões analisadas

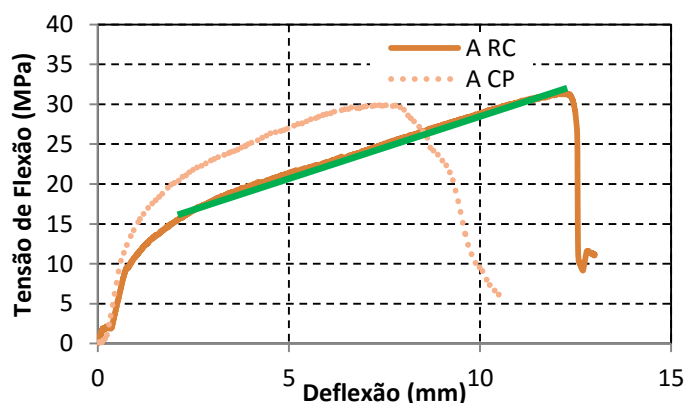
A figura 34 indica que a curva de tensão de deflexão por deformação da amostra com resíduo cerâmico apresenta maior linearidade (sinalizada pela linha verde no traçado da curva) quando comparada a curva da amostra de matriz de cimento Portland. Tal comportamento deve-se a melhor interação da fibra de malva com a matriz. Tal comportamento é semelhante ao observado no estudo de Melo Filho (2005).

Figura 34 – Diferença entre as curvas das amostras de matriz com resíduo cerâmico e cimento Portland
